## **KATASTROFA BUDOWLANA W KLUBIE SPORTOWO REKREACYJNYM W BIAŁYMSTOKU**

### **CONSTRUCTION CATASTROPHE IN A SPORTS CLUB IN BIAŁYSTOK**

**Streszczenie** Katastrofa budowlana w klubie sportowo rekreacyjnym miała miejsce w pomieszczeniu basenowym przy ul. Warszawskiej 79A w Białymstoku. Wydarzyła się ona w dniu 1.08.2004 roku. W wyniku katastrofy doszło do zawalenia się stropu podwieszonoego, nazywanego popularnie sufitem podwieszonym. Zdarzenie to miało miejsce podczas zajęć rekreacyjnych z grupą dziecięcą w basenie. W wyniku zawalenia się stropu podwieszonoego nad całą powierzchnią basenu doszło do sytuacji, w której część dzieci znalazło się pod wodą. Natychmiastowa akcja podjęta przez instruktorów pozwoliła na wyciągnięcie dzieci z wody i spod zawalonego stropu. Szczęśliwie nie doszło do tragicznego wypadku z dziećmi. Jedynie zniszczeniu uległa większość stropu podwieszonoego. Celem ekspertyzy było ustalenie przyczyn zawalenia się stropu podwieszonoego nad basenem.

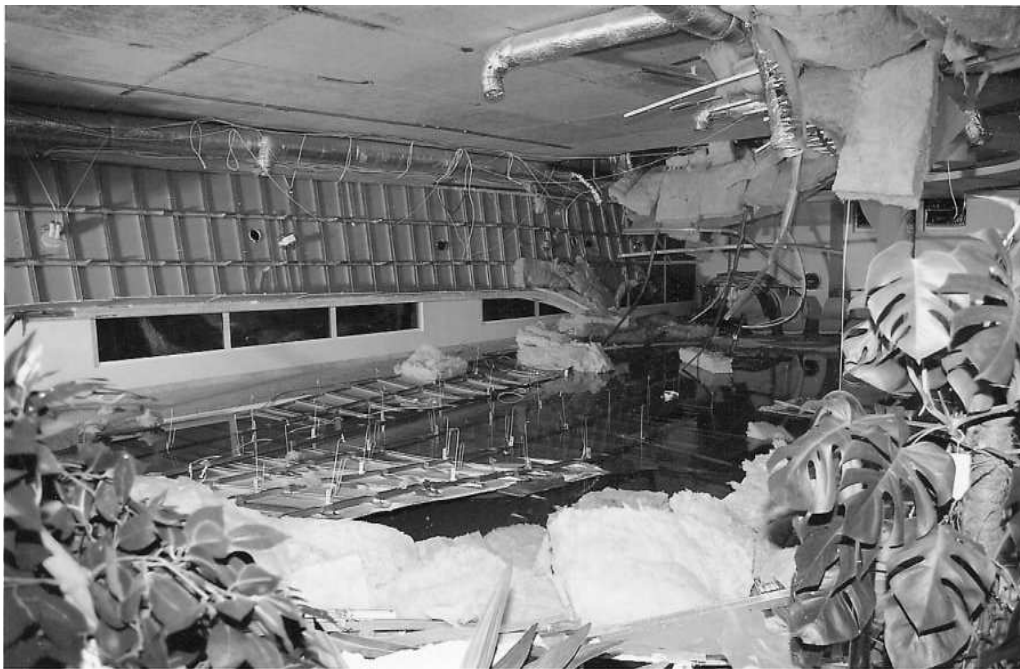
Rys. 1. Widok po katastrofie w pomieszczeniu rekreacyjnym. Oberwany strop podwieszony, częściowo zatopiony w wodzie. Widoczne są kołki rozporowe na wieszakach z drutu stalowego, ocynkowanego

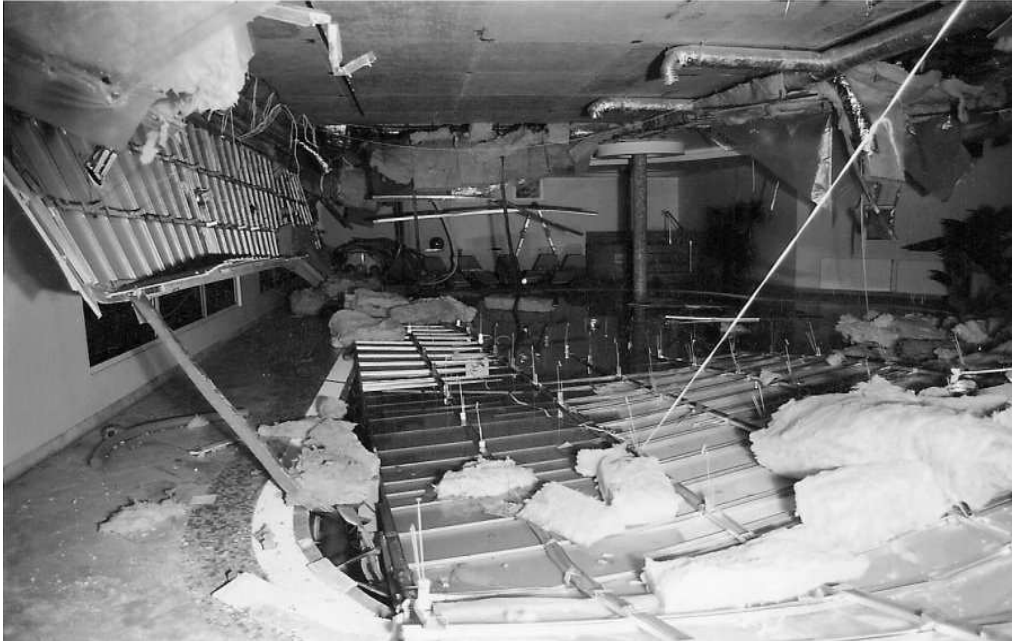
Rys. 2. Widok obrazujący zniszczenia stropu podwieszony po katastrofie budowlanej. Zniszczeniu uległ strop podwieszony nad całą powierzchnią basenu. Na suficie stropu żelbetowego nad basenem nie zachował się żaden kołek rozporowy. Wszystkie kołki zostały przy „wieszakach”

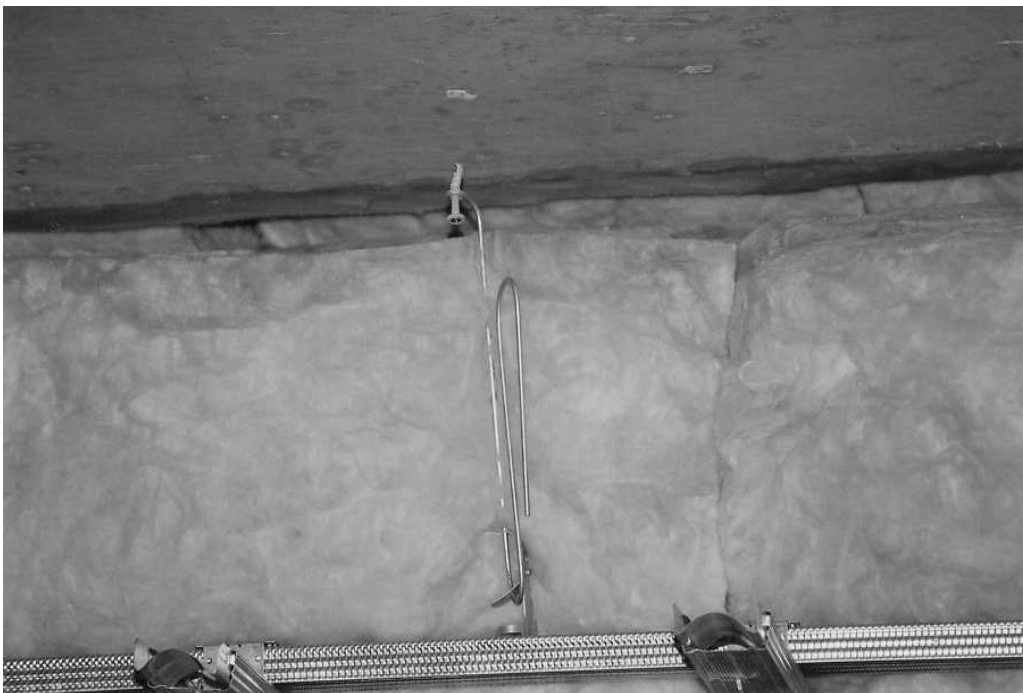
Rys. 3. Fragment przekroju poprzecznego stropu podwieszony z wełną mineralną. Widoczny „wieszak” z drutu ocynkowanego oraz kołek rozporowy „wyciągnięty” do połowy ze stropu żelbetowego nad basenem

Profile podłużne były w rozstawie 60–62 cm, a poprzeczne, mierzone dla 10 żeber, w rozstawie co 40 cm. Pod wełną mineralną była folia żółta grubości 0,2 mm. Oględziny i pomiary konstrukcji wykonano w dniach 1 i 2 sierpnia 2004 roku. W miejscach, gdzie były wykonane dźwigary drewniane, strop był przymocowany do tych dźwigarów. W miejscach tych nie doszło do katastrofy. Do katastrofy doszło na powierzchniach stropu żelbetowego, w którym zamocowane były wieszaki, za pomocą kołków z tworzywa sztucznego 6/40 mm. firmy „R...”. Kołki te uległy wyciągnięciu z nawierconych otworów w betonie stropu żelbetowego.

To była główna przyczyna katastrofy budowlanej zawalenia się stropu podwieszonoego. Do katastrofy doszło po kilku miesiącach użytkowania stropu. Podobnie jak to miało miejsce pół roku wcześniej w sąsiednich pomieszczeniach (w pierwszej części budynku oddanego wcześniej do użytkowania). Wcześniej zastosowano również kołki z tworzywa sztucznego tej samej firmy R. Po kilku miesiącach doszło do katastrofy, lecz w mniejszych rozmiarach. W obu przypadkach widoczny jest wpływ czasu.

- Błędem było zastosowanie kołków z tworzywa sztucznego do mocowania wieszaków stropu podwieszono (pracujących na siły osiowe – wyciągające kołek z płyty stropowej).

- Zobowiązać (bądź zaapelować do) producentów kołków rozporowych aby na opakowaniach informowali, że kołki z tworzyw sztucznych nie mogą być stosowane do mocowania wieszaków w stropach podwieszonych.

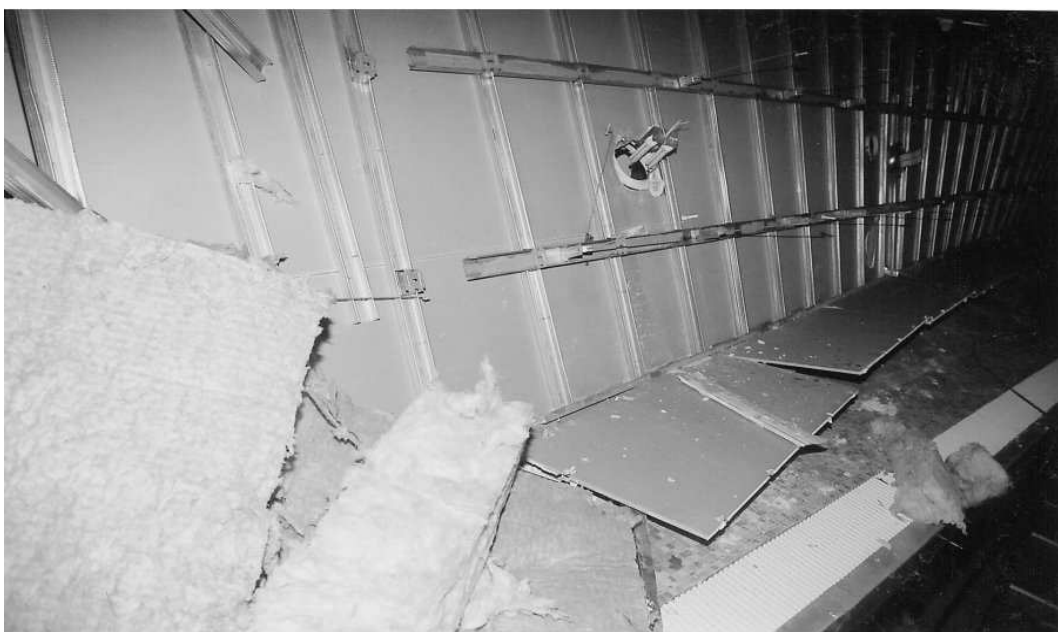
Rys. 4. Widok na konstrukcje zniszczonego stropu podwieszonoego, który zawisł przy ścianie wzdłuż jednej z krawędzi

Opadający strop przykrył kilkoro dzieci w basenie. W wyniku szybkiej reakcji instruktorów wydobyto dzieci spod stropu leżącego na wodzie. Katastrofa nastąpiła nieoczekiwanie, bez żadnych wcześniejszych oznak w postaci chociażby odkształcenia stropu widocznego gołym okiem. Strop ten był zamocowany od kilku miesięcy. W wyniku katastrofy nastąpiło wyrwanie wszystkich kołków ze stropu żelbetowego w części środkowej (rys. 1, 2, 4). Na suficie (powierzchni od spodu) stropu żelbetowego widać gładką powierzchnię stropu bez wystających kołków. Natomiast kołki są widoczne przy wieszakach z drutu ocynkowanego. Zniszczeniu uległo około 200 metrów kwadratowych stropu podwieszonoego.

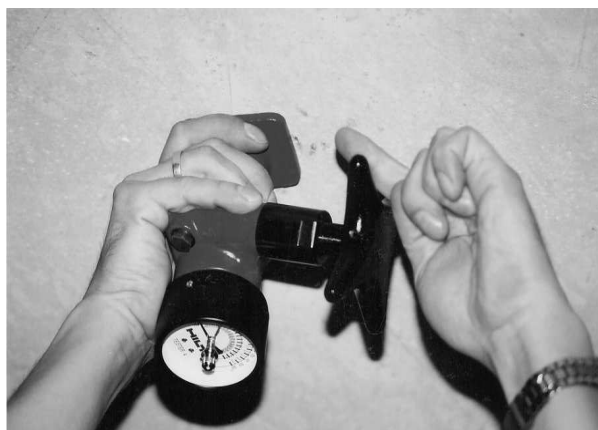
zeniowe od stropu podwieszono na 1 metr kwadratowy wynosiło  $0,48 \text{ kN/m}^2$ . Wobec delikatnej materii jaką są kołki z tworzywa sztucznego (wykonane z polipropylenu lub poliamidu (nylonu)) zdecydowano się na wykonanie badań nośności kołków w naturze (rys. 5 i 6). Tworzywa sztuczne łatwiej podlegają reologii niż np. stal. Chodzi o proces pełzania i relaksacji pod wpływem naprężeń spowodowanych siłą rozporową od wkręta. Z czasem następuje zmniejszenie nośności kołka. Spowodowane to jest procesami reologicznymi w materiale tworzywa sztucznego (polimeru). Do badań użyto takich samych kołków, od tego samego producenta firmy R., jakie były zastosowane w konstrukcji przed katastrofą. Kod użytych kołków R.: J01M02640 (użyto takich samych kołków również pod względem kolorystycznym). Wykonano próby nośności 10 kołków z tworzywa sztucznego za pomocą profesjonalnych urządzeń. Wykorzystano te same otwory wywiercone w stropie żelbetowym w których były mocowane poprzednie kołki, które uległy awarii. Wywiercono również nowe otwory w liczbie 10 szt. w których zainstalowano kołki R. z tworzywa sztucznego 6/40 mm. Różnicy w nośności kołków w starych otworach oraz w nowo nawierconych nie stwierdzono. Nośności (na wyciąganie kołków z otworów) wahały się w granicach  $0,5 \text{ kN}$  do  $0,55 \text{ kN}$ . Jeden kołek z 10 badanych miał zdecydowanie niższą nośność wynoszącą  $0,35 \text{ kN}$ ! ( $35 \text{ kg}$ ).

Rys. 5. Przedstawia jeden z pomiarów nośności kołka rozporowego (na wrywanie z płyty stropowej, żelbetowej). Za pomocą profesjonalnego urządzenia mierzy się bardzo dokładnie maksymalną wielkość siły przy której występuje utrata nośności kołka rozporowego. Zakres średnic M4-M10. Obciążenie max  $15 \text{ kN}$

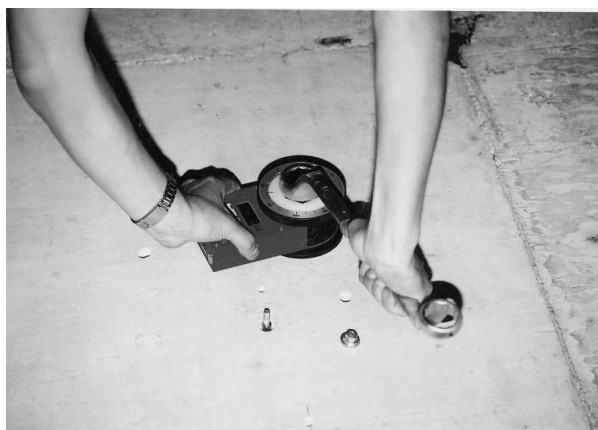
Rys. 6. Przedstawia przyrząd w trakcie badań pomiaru nośności kołka o większej nośności na wrywanie (wyciąganie). Zakres urządzenia pomiarowego: średnice M6-M24. Obciążenie max  $100 \text{ kN}$

materiału do podłoża. Idealne do mocowania profili stalowych pod płyty G-K, korytek kablowych itp. Kołki te były montowane w dotychczasowych otworach. Nośności kołków metalowych 6/40 mm były zdecydowanie wyższe i wahały się w granicach 2,80–3,30 kN. Nośności kołków metalowych (tej samej firmy) były wyższe od kołków z tworzywa sztucznego około 6 do 8 razy.
