**XXIV**XXIV Konferencja Naukowo-Techniczna
Szczecin-Międzyzdroje, 26-29 maja 2009**awarie budowlane**

Mgr inż. TOMASZ KANIA
VG-ORTH POLSKA Sp. z o.o.

ZBROJENIE PROGOWE – NOWA METODA ZAPOBIEGANIA PĘKANIU ŚCIAN DZIAŁOWYCH W STREFIE OTWORU DRZWIOWEGO

**BOTTOM DOOR HOLE REINFORCEMENT – THE NEW METHOD AGAINST THE PARTITION
WALL CRACKING IN THE DOOR OPENING ZONE**

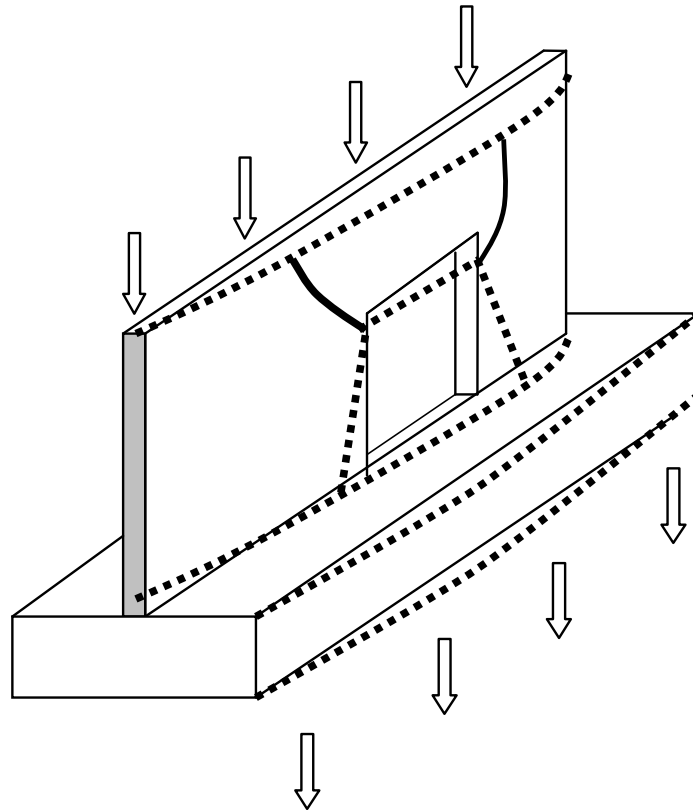
Jednym z najczęściej występujących problemów dotyczących ścian działowych jest ich pęknięcie nad otworem drzwiowym [4]. Przyczyną tego zjawiska jest najczęściej deformacja postaciowa przegrody wywołana ugięciem stropu pod ścianą i naciskiem stropu nad ścianą (rys. 1).

Rys. 1. Schemat deформacji postaciowej przegrody wywołanej ugięciem stropu pod ścianą oraz naciskiem stropu nad ścianą

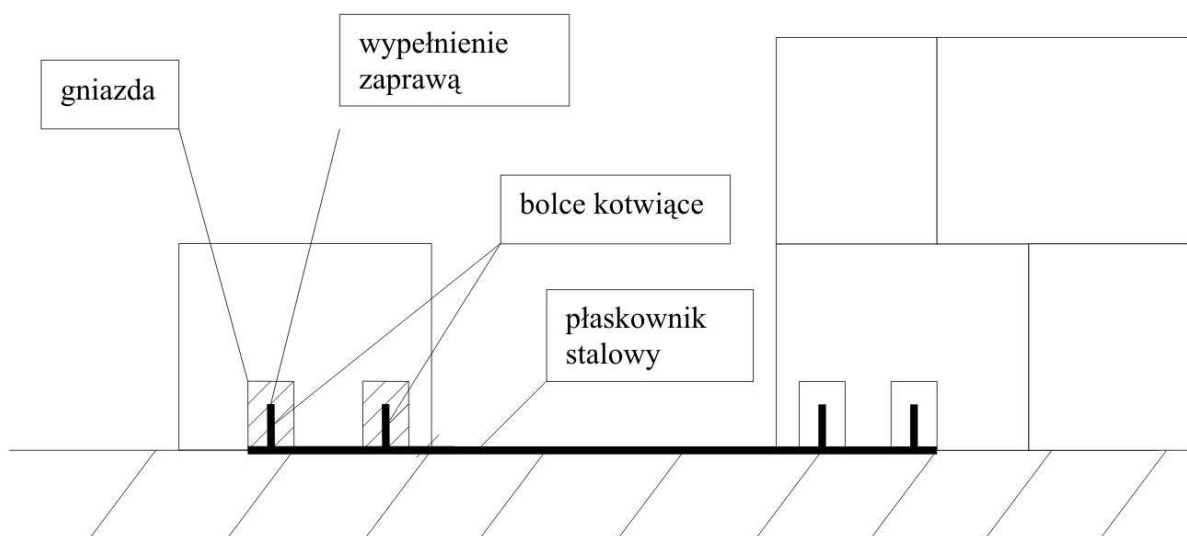
Rys. 4. Kotwienie progowego elementu zbrojącego w ścianie murowanej z bloków gipsowych

Progowy element zbrojący wykonano z płaskownika stalowego o przekroju 3×20 mm i zakotwiono w dolnej strefie ściany po obu stronach otworu drzwiowego. Efekt zakotwienia uzyskano poprzez zastosowanie pionowych bolców przyspawanych do płaskownika.

Element zbrojący ułożono na podłożu przed wykonaniem ściany, a następnie zamontowano na nim bloki ściennie z wyżłobionymi uprzednio gniazdami, w których umieszczono bolce kotwiące płaskownika (rys. 4).

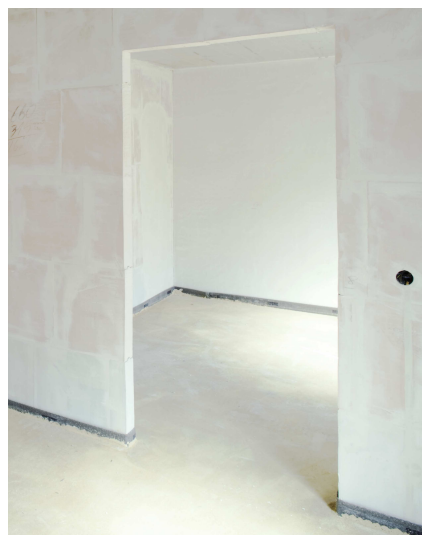
Rys. 5. Ściana z otworem drzwiowym wykonana z zastosowaniem zbrojenia progowego – widok po zakończeniu prac budowlanych

Nowe rozwiązanie zastosowano na wielu budowach. Pierwsze wdrożenie miało miejsce w budynku mieszkalno-usługowym przy ul. Skarbowców / Wietrznej we Wrocławiu, gdzie wykonano ściany działowe z bloków gipsowych w ponad 300 mieszkaniach. Pierwszy etap, bez zastosowania zbrojenia progowego, zrealizowano w okresie listopad 2006–maj 2007. Na niektórych ścianach pojawiły się rysy ponad otworem drzwiowym, wywołane znacznym ugięciem stropu. Skłoniło to wykonawcę do wdrożenia opisanej wyżej metody zbrojenia ścian w strefie otworów drzwiowych podczas wykonywania II etapu budowy w okresie październik 2007–kwiecień 2008, w wyniku czego wyeliminowano problem zarysowania ścian (rys. 5).

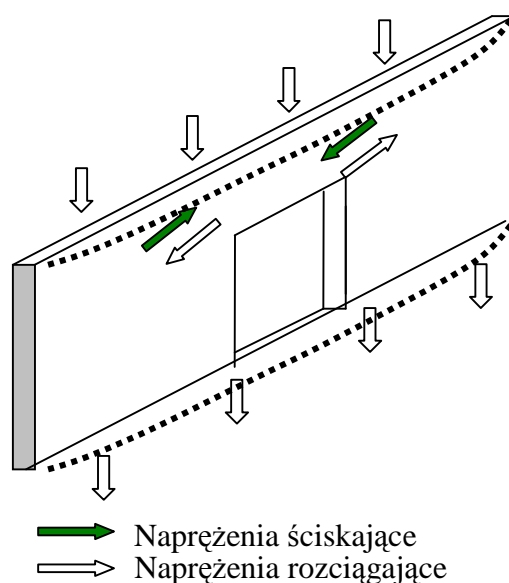
Pęknięcie ścian działowych zachodzi najczęściej w miejscach ponad otworami drzwiowymi. Obszar ten jest szczególnie narażony na zarysowanie, gdyż jego dolna strefa podlega naprężeniom rozciągającym, podczas gdy strefa górna – naprężeniom ściskającym (rys.6).

Rys. 6. Schemat rozkładu naprężeń w ścianie działowej powstających wskutek deformacji wywołanej ugięciem stropu
