Mgr inż. JERZY KOWALEWSKI
Instytut Techniki Budowlanej

PRZYCZYNY AWARII WARSTWY ELEWACYJNEJ ŚCIANY TRÓJWARSTWOWEJ

THE REASONS FOR COLLAPSE OF THE CAVITY WALL OF THE FACADE LAYER

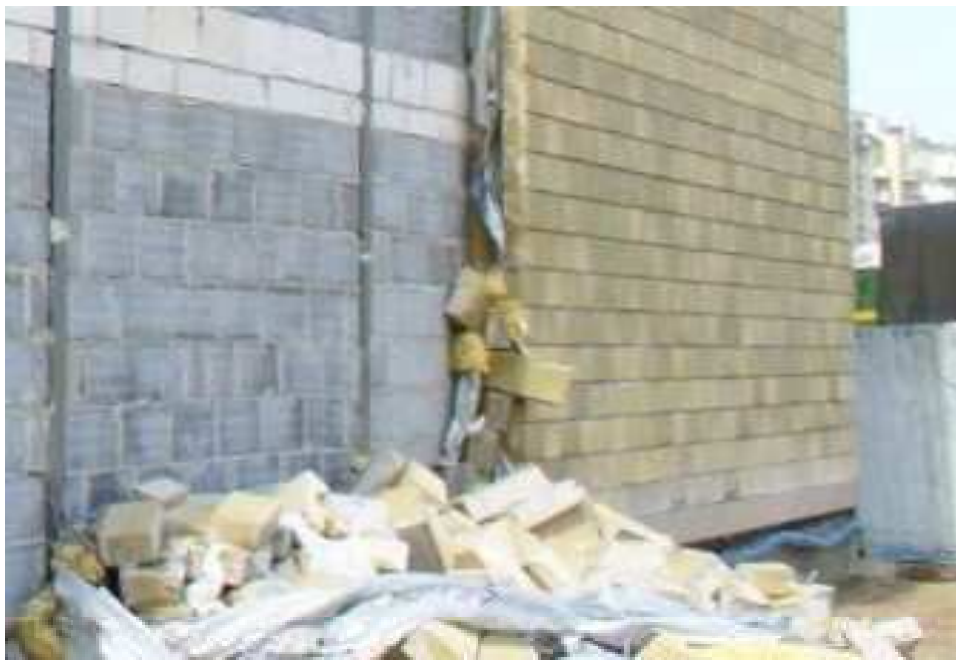
Awaria nastąpiła na północnej ścianie. Zawaleniu (rys. 1) uległa wydzielona dwoma dylatacjami warstwa elewacyjna na długości około 20 m. Ten fragment ściany był wykonany około 4 miesiące wcześniej.

Rys. 1. Zawalony fragment elewacji

Na podstawie przeprowadzonych badań i analiz stwierdzono, że nieprawidłowe było usta-
wienie wysokiej warstwy elewacyjnej z dużym mimośrodem w stosunku do ściany fundamen-
towej oraz niska jakość kotew drutowych. Przyczyną zawalenia się fragmentu elewacji było
przekroczenie nośności kotew na wrywanie.

Obiekt budowlany z takimi elementami budowlanymi nie powinien być dopuszczony do
użytku i eksploatacji. Warstwy elewacyjne o wysokości 8,1 m powinny być rozebrane. Nowa
elewacja powinna spełniać wymagania w zakresie bezpieczeństwa konstrukcji.

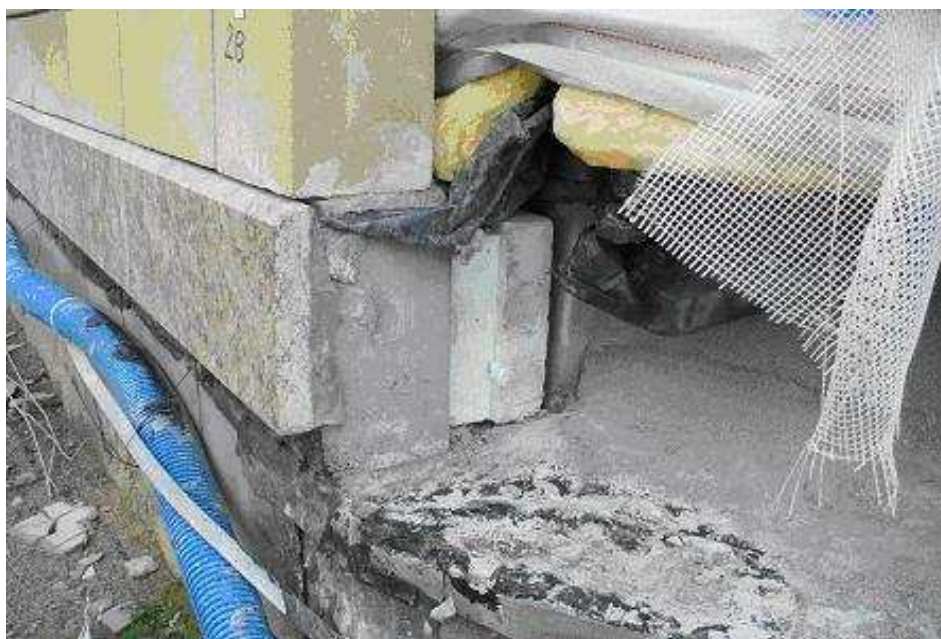
Rys. 2. Sposób posadowienia warstwy elewacyjnej

Na rysunku 2 pokazano sposób posadowienia warstwy elewacyjnej.

Między bło-
czkiem pośrednim a ścianą fundamentową znajdowała się gruba warstwa papy.
Między warstwą elewacyjną a bło-
czkiem pośrednim w niektórych miejscach znajdowała się
folia budowlana (rys. 2).

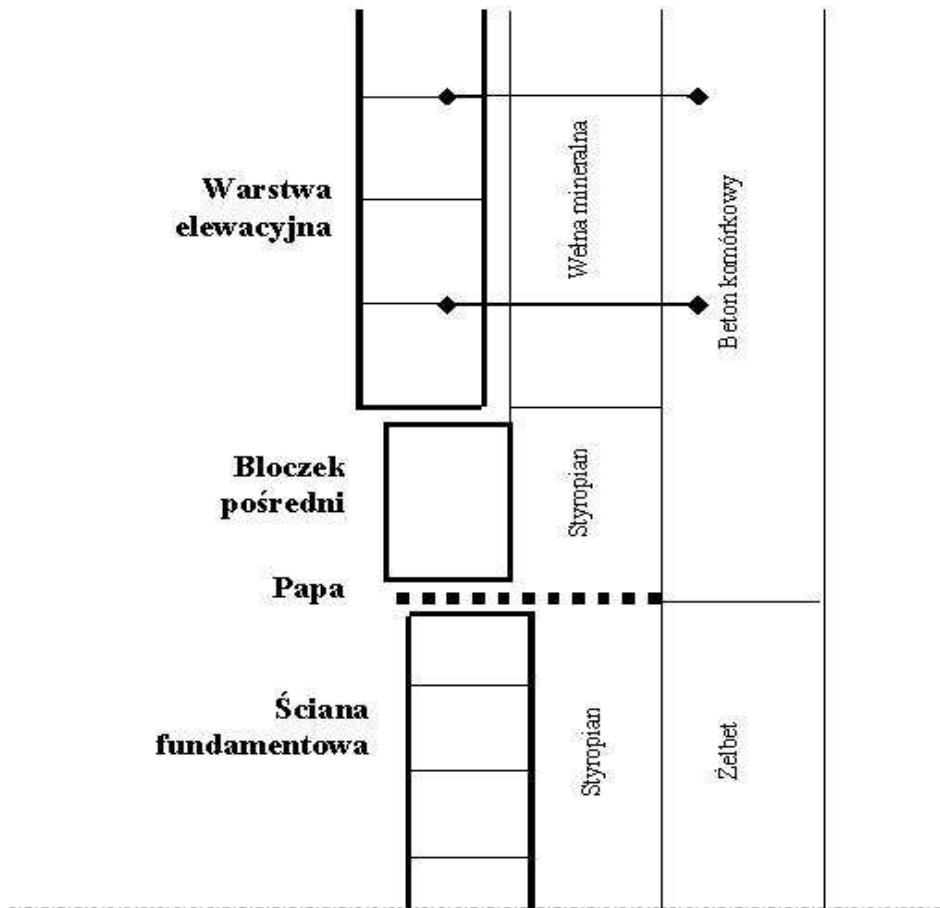
Schemat układu elementów przekroju ściany pokazano na rys. 3.

Rys. 3. Schemat ściany elewacyjnej

Należy zwrócić uwagę, że warstwa elewacyjna, bloczek pośredni i ściana fundamentowa nie były zlicowane w jednej płaszczyźnie lecz wzajemnie przesunięte. Z rysunków projektowych można było wnosić, że mimośrodowość między poszczególnymi elementami wynosiła od 1 do 3 cm. Pomiarów wykonano w rzeczywistości w różnych miejscach ściany wskazywały również na wartości mimośrodków zmieniające się od 1 do 3 cm. W niektórych miejscach łączny mimośród między warstwą elewacyjną a ścianą fundamentową wynosił do 5 cm.

Można przewidzieć, że mimośrodowe ustawienie elementów będzie powodować, iż bło-
czek pośredni będzie miał tendencje do obracania się, dolny fragment warstwy elewacyjnej
będzie miał tendencje do wychylania się na zewnątrz oraz w dolnej części ścian w kotwach
drutowych łączących warstwę elewacyjną z betonem komórkowym będą występowały dodat-
kowe siły rozciągające.

Dla schematu ściany elewacyjnej jak na rys. 3 wykonano obliczenia nośności. Z obliczeń
wynikało, że dla ściany fundamentowej warunek stanu nośności granicznej był spełniony.
Z oszacowania nośności warstwy elewacyjnej o wysokości 8,1 m wynikało, że warunek stanu
granicznego będzie spełniony jeżeli ściana będzie usztywniona na odcinku (na wysokości)
większym niż 1 m.
