**XXIV**XXIV Konferencja Naukowo-Techniczna  
Szczecin-Międzyzdroje, 26-29 maja 2009**awarie budowlane**

Prof. dr hab. inż. ANTONI BIEGUS, *antoni.biegus@pwr.wroc.pl*  
Dr inż. DAWID MAŁY, *dawid.maly@pwr.wroc.pl*  
Politechnika Wrocławska

## ZAGROŻENIE AWARYJNE I WZMOCNIENIE DACHU HALI PO WYBUCHU PIECA ELEKTRYCZNEGO

### FAILURE HAZARD AND STRENGTHENING OF THE ROOF IN STEEL INDUSTRIAL BUILDING AFTER EXPLOSION OF ELECTRIC FURNACE

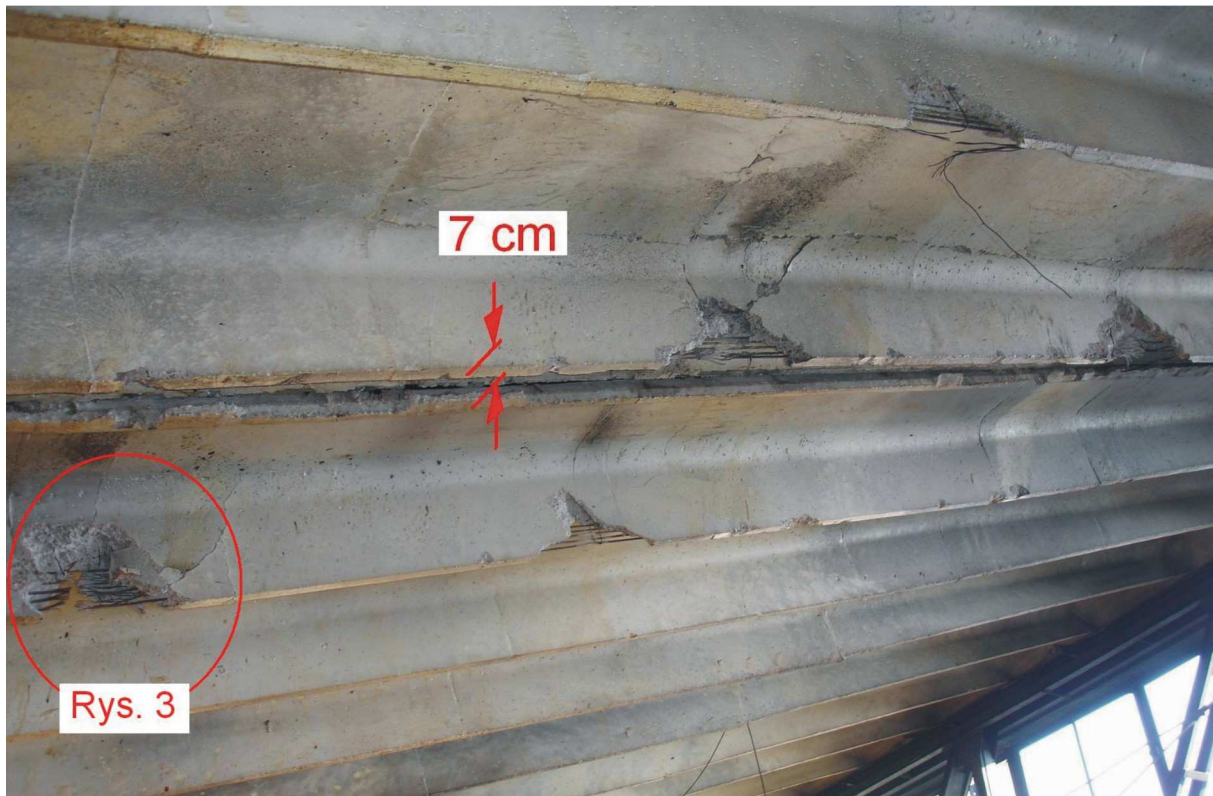
Stalowe pokrywy obudowy pieca uderzając w żebra dachowych płyt strunobetonowych, spowodowały „wyłupanie” betonu żeber, odsłonięcie strun sprężających płyty oraz ich przerwanie (rys. 2 i 3). Żebra płyt strunobetonowych popękały i płyty ugięły się o około 7 cm. Uszkodzenia 2 żeber w płycie „drugiej” i 1 żebra w płycie „trzeciej” były usytuowane w pobliżu środka rozpiętości płyt strunobetonowych (w przekrojach ich największych wyciężeń). Ponadto powstały jeszcze po 2 uszkodzenia żeber, które były usytuowane w około 1/3 rozpiętości płyt strunobetonowych. Widok ogólny uszkodzeń dachowych płyt strunobetonowych w polu między osiami 24 i 25 (w nawie A-B) pokazano na rys. 2. Na rys. 3 pokazano przerwane struny sprężające w zębrze uszkodzonej płyty dachowej PDS-1.

Rys. 2. Widok uszkodzonych żeber płyt strunobetonowych PDS-1, w nawie A-B w polu między osiami 24 i 25

Z uwagi na zagrożenie awaryjne, na czas do wykonania naprawy dachu, uszkodzone płyty dachowe podstemplowano, wykorzystując w tym celu most suwnicy dwudźwigarowej.

Jako tymczasowe zabezpieczenie przed awarią dachu hali zalecono podstemplowanie uszkodzonych płyt strunobetonowych. Wykorzystano w tym celu most suwnicy.

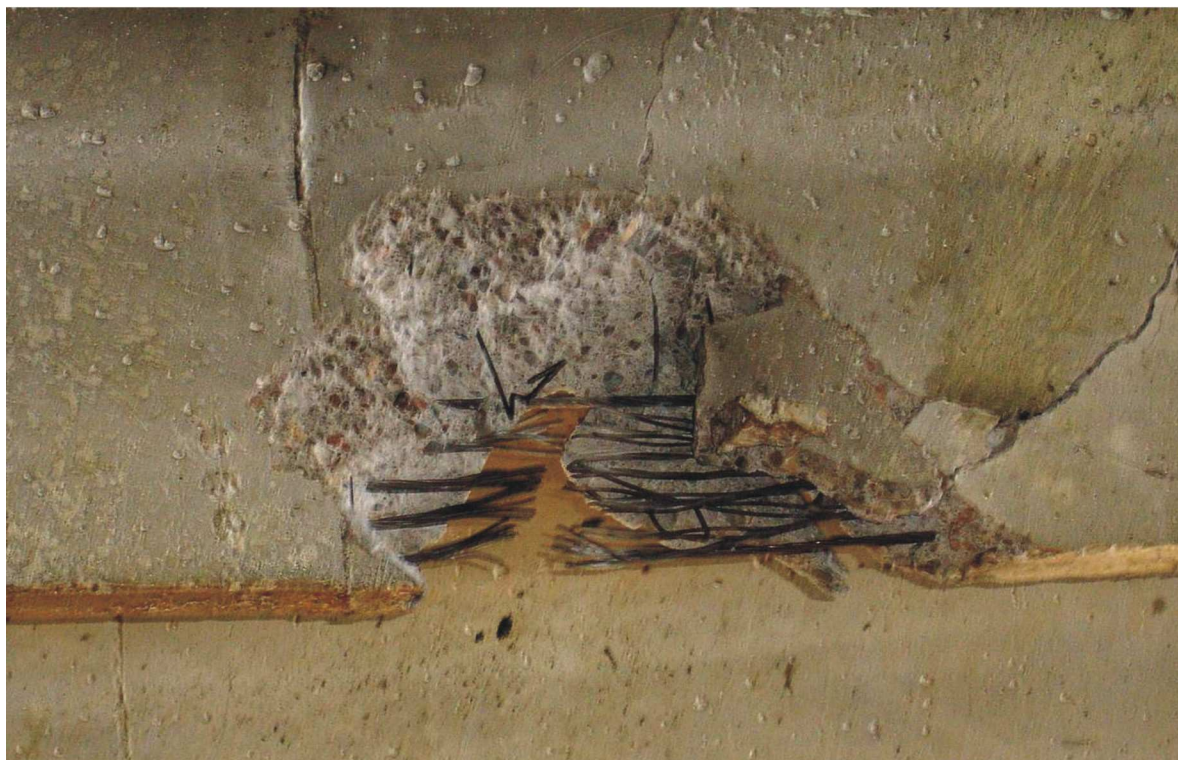
Rys. 3. Przerwane struny sprężające płyty dachowej PDS-1

W płytach dachowych P zniszczone zostały ich główne elementy nośne tj. żebra, w których m.in. przerwaniu uległy struny sprężające (rys. 3). Stąd, ich stan techniczny uznano za awaryjny. Z powodu niedostatecznej wytrzymałości uszkodzone płyty dachowe P mogły spaść na posadzkę hali. W konsekwencji mogłoby to doprowadzić do katastrofy obiektu, gdyż płyty dachowe P oprócz funkcji osłonowej, spełniają zadanie stężenia dachu hali.

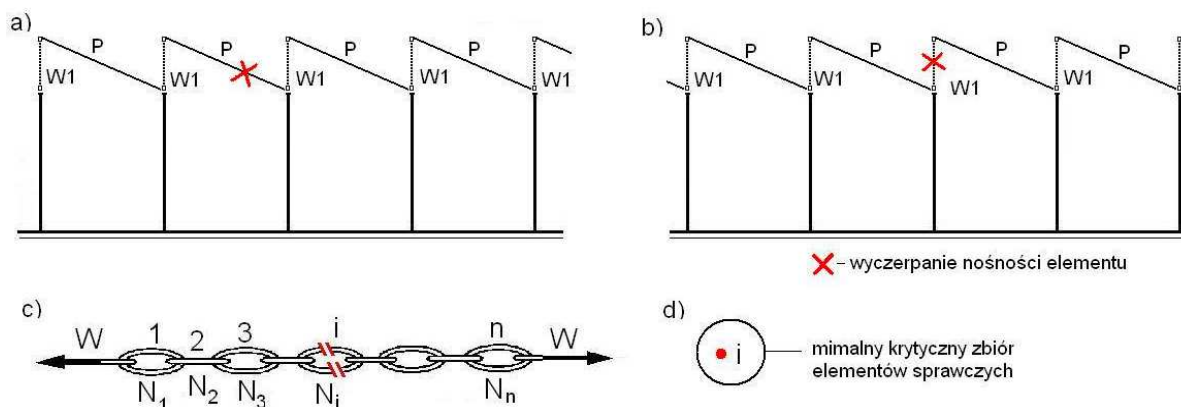
System konstrukcyjny obiektu jest o szeregowym modelu niezawodnościowym (rys. 4c). W skład minimalnego krytycznego zbioru (MKZ) tego systemu wchodzi 1 element sprawczy (rys. 4d). Dlatego wyczerpanie nośności 1. płyty dachowej P (rys. 4a) lub 1. dźwigara kratowego W1 (rys. 4b) prowadzi do geometrycznej zmienności systemu konstrukcyjnego hali.

Rys. 4. Schematy zniszczenia (a, b), model niezawodnościowy (c) i MKZ elementów sprawczych (d) systemu konstrukcyjnego hali

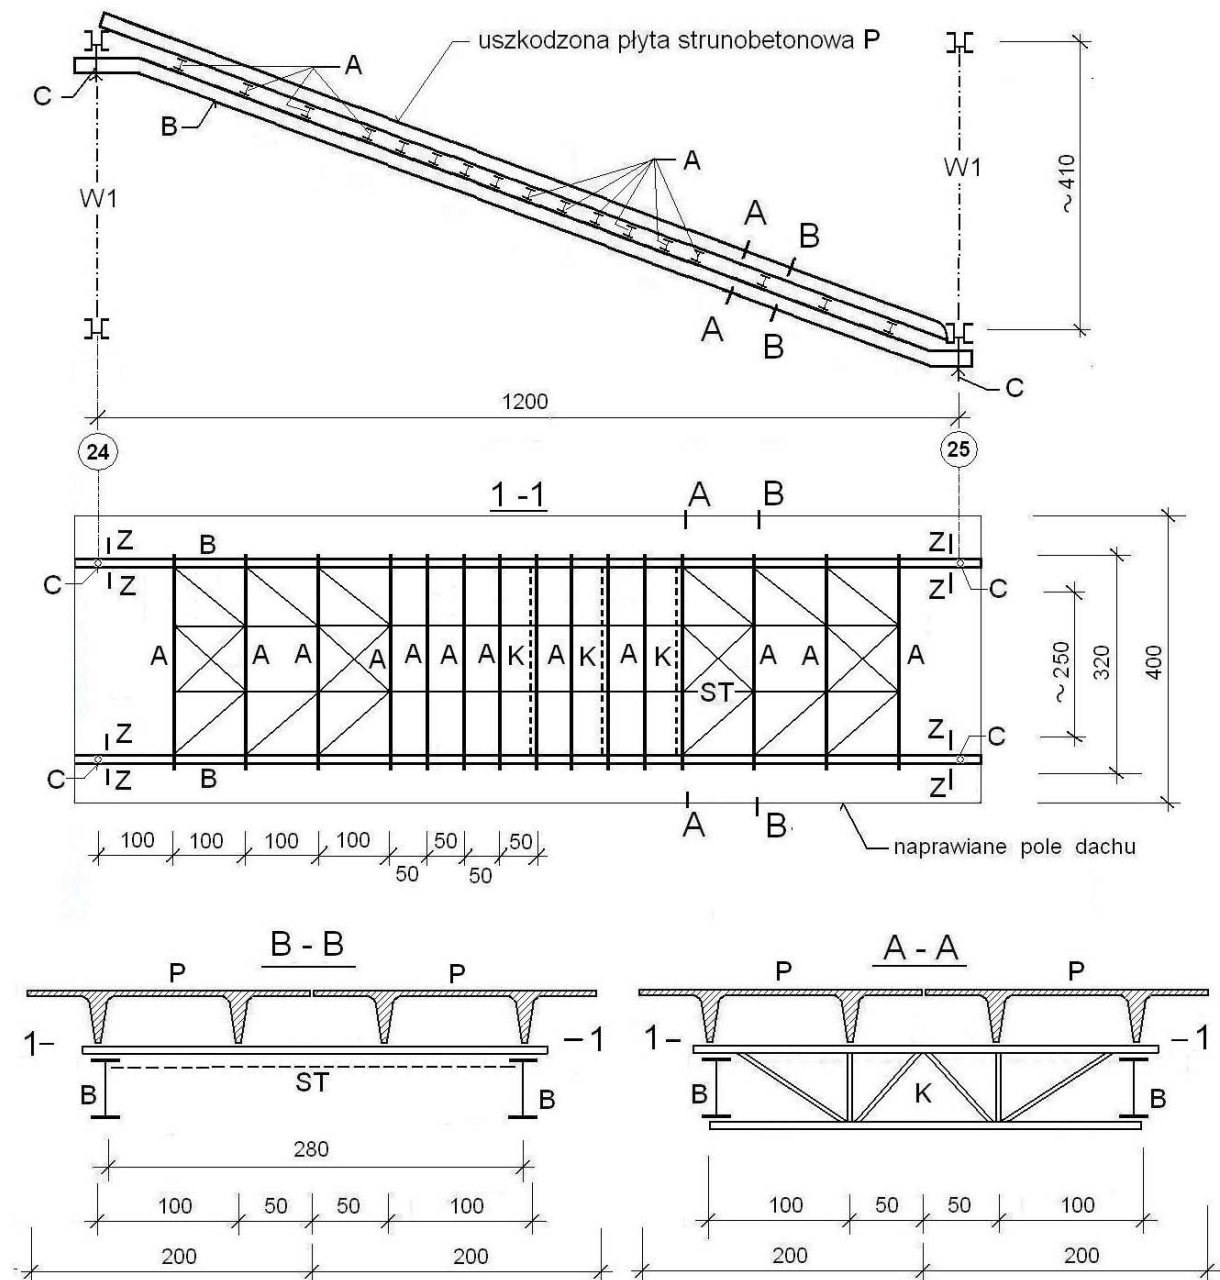
Rys. 5. Schemat zestawczo-montażowy wzmocnienia zniszczonych płyt strunobetonowych

Na podstawie wykonanych analiz (wytrzymałościowych, techniczno-ekonomicznych i technologicznych) badanych rozwiązań do realizacji przyjęto wariant, którego konstrukcję pokazano na rys. 5. Polegał on na wzmocnieniu uszkodzonych płyt, bez konieczności ich demontażu. W tym celu, przewidziano wprowadzenie pod uszkodzonymi płytami 2 belek głównych B (podłużnych), połączonych poprzecznie 3 belkami kratownicowymi K oraz 12 belkami A. Zadaniem tej konstrukcji jest przejęcie wytrzymałościowej funkcji uszkodzonych żebrowanych płyt strunobetonowych.

Schemat zestawczo-montażowy konstrukcji zabezpieczającej („podtrzymującej”) uszkodzone płyty dachu pokazano na rys. 5. Składa się ona z 2 belek głównych B, 4 cięgien C, prętów stężeń ST, 8 zastrzałów, 3 belek kratownicowych K oraz 12 belek poprzecznych A.

Dwuteowe belki główne B zaprojektowano z IPE 360. Rozpiętość belek w rzucie wynosi 12 000 mm. Geometrię osi podłużnej belek B przyjęto zgodną z kształtem szedowego dachu hali. Są one połączone 2 cięgnami C (z każdej strony) do pasów górnego – w osi 25 i dolnego – w osi 24 dźwigarów dachowych W1. W celu realizacji tego połączenia zastosowano „podpórki kotwiące”, przyspawane do dwugałęziowych pasów dźwigarów dachowych W1. Cięgna C zaprojektowano z nagwintowanego pręta  $\varnothing 30$  z nakrętkami (z każdej strony) umożliwiającymi regulację długości podwieszenia belek B.

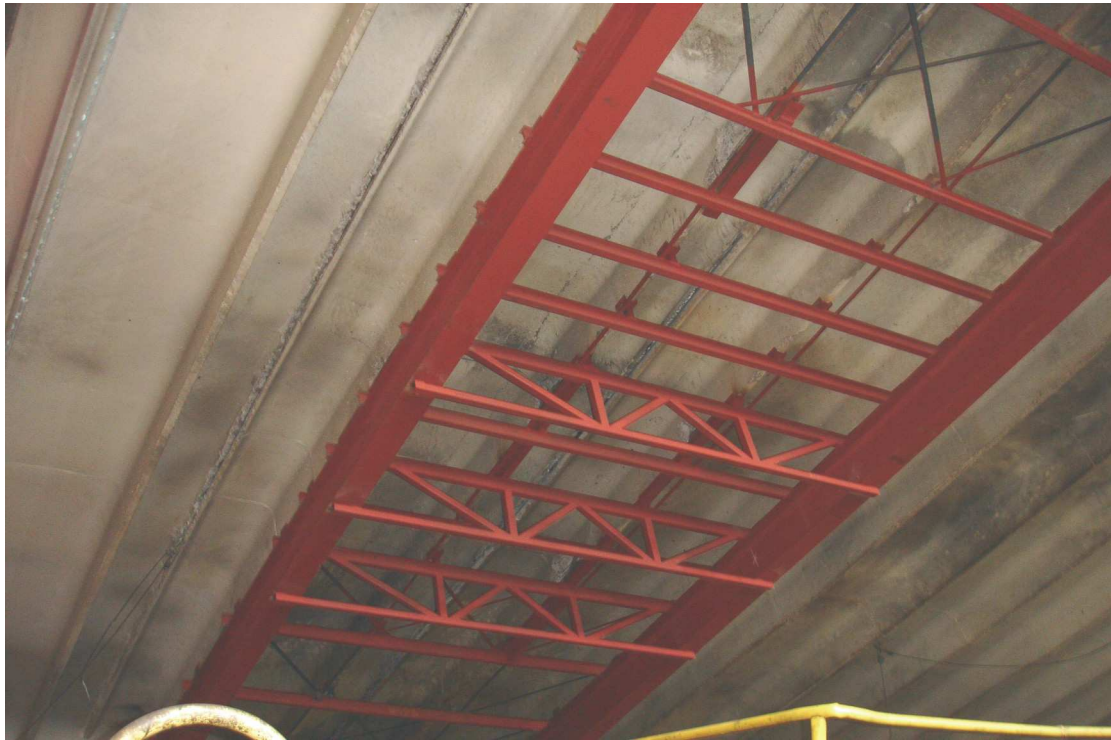
Rys. 6. Widok konstrukcji wzmacniającej uszkodzony dach hali

Widok stalowej konstrukcji wzmacniającej uszkodzony dach hali pokazano na rys. 6.
