**XXIV**XXIV Konferencja Naukowo-Techniczna
Szczecin-Międzyzdroje, 26-29 maja 2009**awarie budowlane**

AWARYJNE ZAGROŻENIE STALOWEJ KONSTRUKCJI DACHU HALI WIDOWISKOWO-SPORTOWEJ W SOPOCIE

FAILURE HAZARD OF STEEL ROOF STRUCTURE OVER THE SHOW-SPORTS HALL IN SOPOT

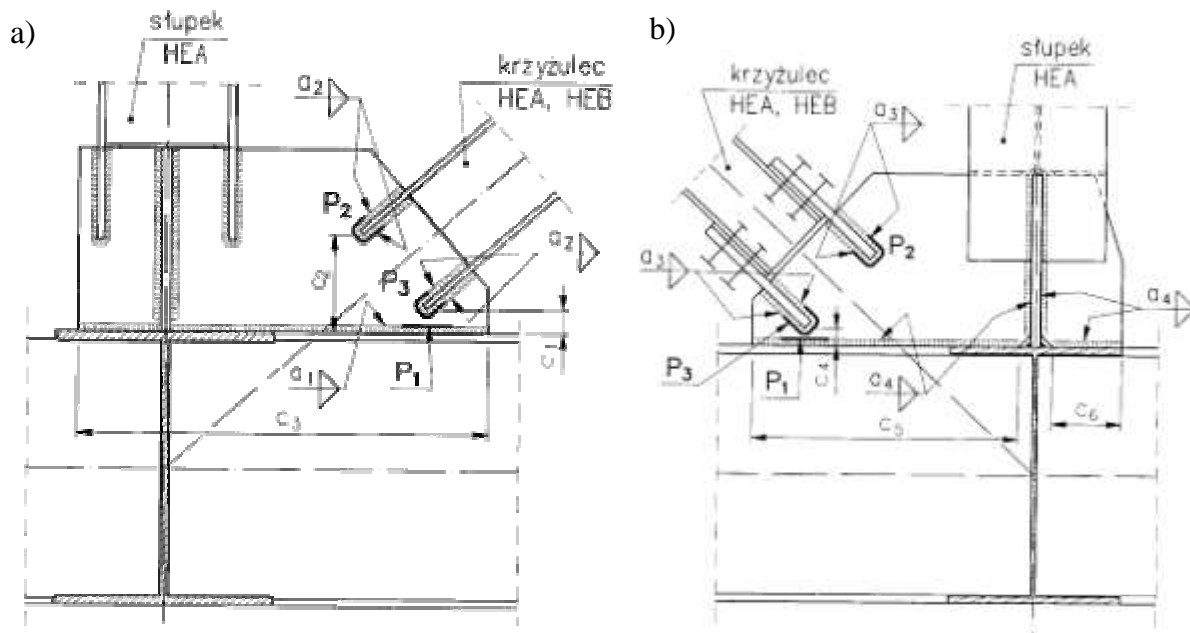
Po wykryciu pierwszych pęknięć blach węzłowych w rejonie spawanych połączeń „widełkowych” krzyżulców kratownic (rys. 3) wykonano I etap badań magnetyczno-proszkowych, który dotyczył 172 węzłów. Stwierdzono pęknięcia blach i spoin w miejscach oznaczonych na

rys. 2 jako: P1, P2, P3. Ogólne wyniki tych badań, wykonanych na zlecenie Wykonawcy obiektu, przedstawiono w tablicy 1.

Analiza wyników wskazuje na to, że we wszystkich uszkodzonych węzłach występowały pęknięcia blach w miejscach P3 (rys. 2), a więc w strefach koncentracji spoin połączeń widelkowych krzyżulców i blach węzłowych z pasami dolnymi lub górnymi kratownic rusztu.

Rys. 2. Miejsca pęknięć blach węzłowych w kratownicach rusztu dachowego hali: a) kratownice w osiach 2 – 16, b) kratownice w osiach B – P (wg rys. 1)

W wielu węzłach kratownic analizowanego rusztu dachowego spoiny w blachach węzłowych położone były bardzo blisko siebie (rys. 3), a odległości c_1 i c_4 (rys. 2) wynosiły w rzeczywistości nierzadko 13 – 35 mm, a w dokumentacji warsztatowej wiele węzłów miało przewidziane odległości między spoinami w zakresie 25 – 40 mm. Dla zastosowanych blach o grubości $t = 18$ mm odległości c_1 oraz c_4 powinny wynosić wg (1) 80 mm. Tak więc zbyt bliskie położenie spoin było jedną z ważnych przyczyn licznych pęknięć blach węzłowych.

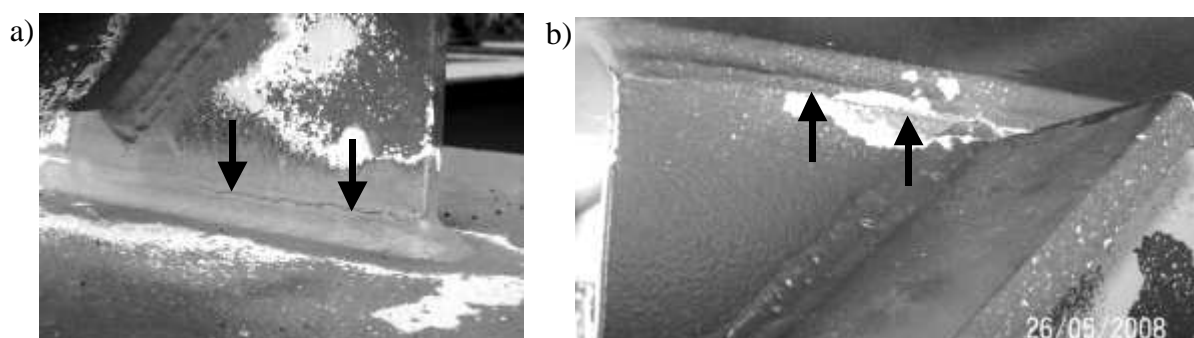
Rys. 3. Pęknięcia blach węzłowych w strefie P1 (wg rys. 2) przy pasie dolnym (a) i górnym (b) kratownicy

Skuteczność wszelkich napraw lub wzmocnień poważnie uszkodzonej i zagrożonej awaryjnie konstrukcji uzależniona jest od obiektywnego ustalenia przyczyn wystąpienia uszkodzeń. W badanym przypadku Wykonawca obiektu rozpoczął poszukiwania przyczyn pęknięć blach w technologii wykonywania spoin i ich zbyt bliskiej odległości w rejonach P1

i P3 (rys. 2). Zastosowana stal S355J2 na blachy węzłowe o grubości 16 – 18 mm oraz dwuteowe krzyżulce walcowane była stalą o równoważniku węgla $C_E = 0,39 - 0,41$, a więc bliskim granicy C_E dla stali trudnospalalnych. Wytwórnia konstrukcji stalowych, zgodnie z wewnętrzną instrukcją, nie stosowała wstępnego podgrzewania elementów analizowanych kratownic ze stali S355J2.

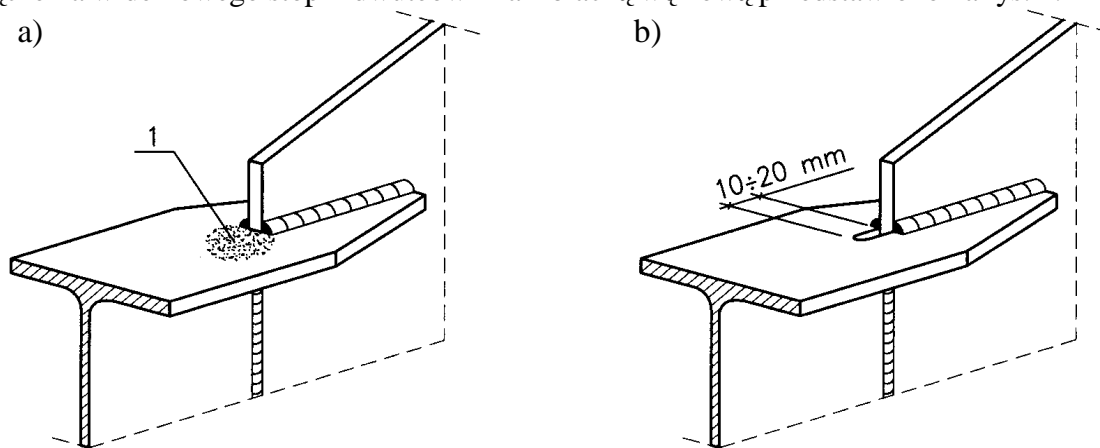
Nieuniknione naprężenia własne od spawania są naprężeniami rozciągającymi. Nie są one groźne dla blach węzłowych, gdy stal tych blach ma swobodę do wydłużeń plastycznych. Zastosowane połączenia widełkowe dwuteowych krzyżulców (rys. 2) stanowiły karby konstrukcyjne, ograniczające znacznie swobodę odkształceń plastycznych, szczególnie w miejscach oznaczonych jako P2 i P3 na rys. 2. Te miejsca są strefami o wysokiej koncentracji naprężeń (rys. 4a), gdyż nie wykonano tam szczeliny lub otworu odciążającego (rys. 4b), tak aby nie

Rys. 4. Połączenia zakładkowe stopki dwuteownika z blachą węzłową: a) – ze strefą 1 o wysokiej koncentracji naprężeń, b) – ze zredukowaną koncentracją naprężeń

wykonywać spoiny od czoła każdej z półek dwuteowego krzyżulca. Właściwe rozwiązanie połączenia widelkowego stopki dwuteownika z blachą węzłową przedstawiono na rys. 4.

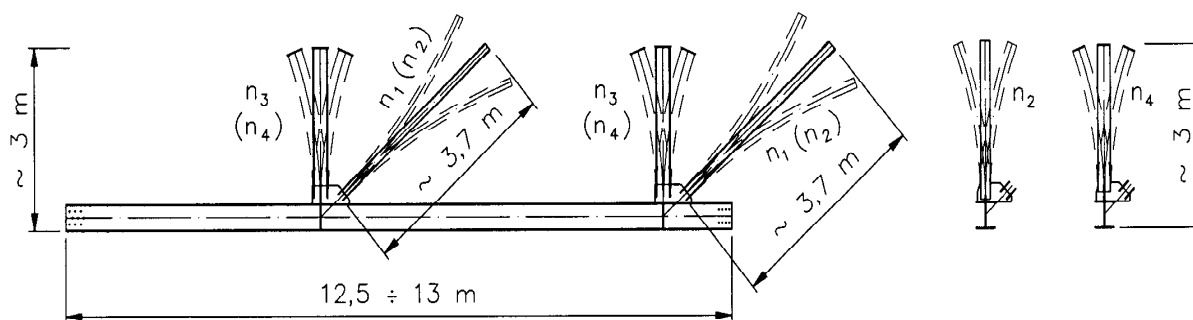
Rys. 5. Możliwe drgania słupków (n_3 , n_4) i krzyżulców (n_1 , n_2) elementów wysyłkowych kratownic

Podczas kilkunastogodzinnego transportu duża liczba cykli drgań rezonansowych mogła wywołać mikropęknięcia o charakterze zmęczeniowym nisko- lub wysokocyklowym, które mogły sprzyjać powstawaniu stwierdzonych pęknięć blach węzłowych i spoin w tych blachach.

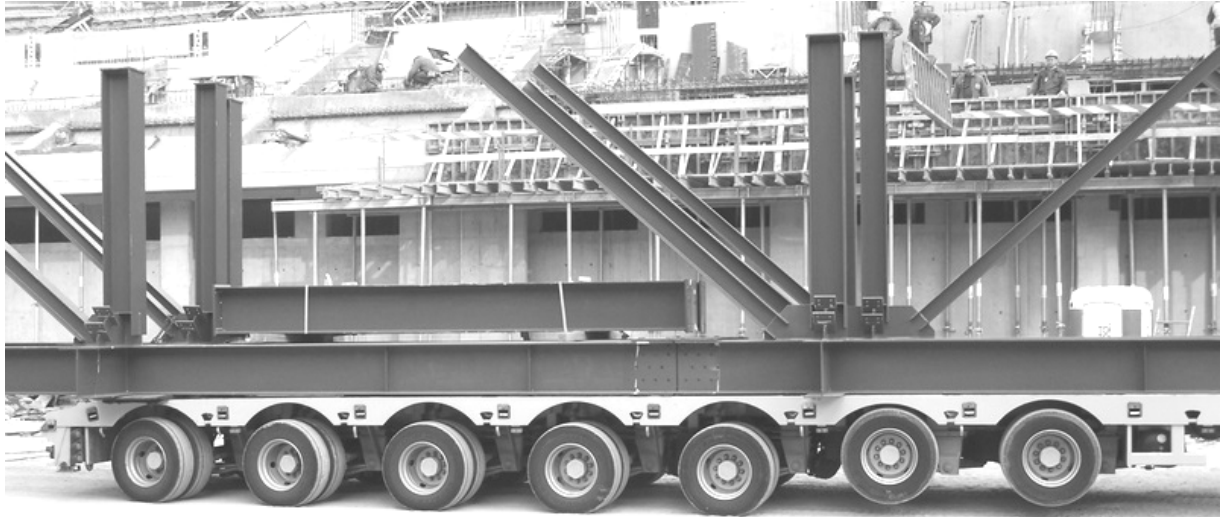
Zastosowany w projekcie podział kratownic podłużnych na elementy wysyłkowe oraz konstrukcje połączeń montażowych elementów rusztu miały istotny wpływ na powstałe uszkodzenia. Elementy wysyłkowe kratownic podłużnych składały się z fragmentów pasów górnych lub dolnych oraz przyspawanych połówek słupków i krzyżulców (rys. 5, 6). Transport takich elementów bez usztywnienia wspornikowych elementów słupków i krzyżulców (rys. 6) był bardzo niekorzystny dla blach węzłowych, gdyż krzyżulce i słupki były narażone na drgania w płaszczyźnie i z płaszczyzny transportowanego elementu (rys. 5). Obliczona częstość drgań własnych krzyżulca z płaszczyzny kratownicy wynosiła $n_2 = 0,76$ Hz, zaś słupka $n_4 = 3,39$ Hz.

Rys. 6. Transport elementów wysyłkowych kratownic podłużnych rusztu dachowego

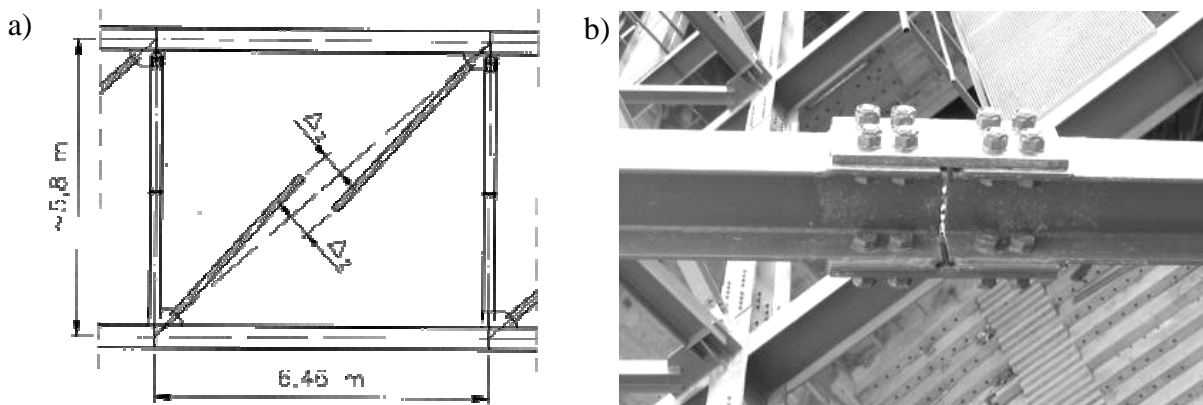
Zastosowany podział kratownic podłużnych na elementy wysyłkowe oraz nieuniknione odchyłki wykonawcze Δ_2 (rys. 7a) wymagał dociągania końcówek słupków i krzyżulców podczas wykonywania ich montażowych połączeń śrubowych.

Rys. 7. Połączenie krzyżulca kratownicy podłużnej: a) odchyłki wykonawcze Δ_2 w płaszczyźnie kratownicy, b) widok śrubowego styku montażowego w środku krzyżulca po zakończeniu montażu

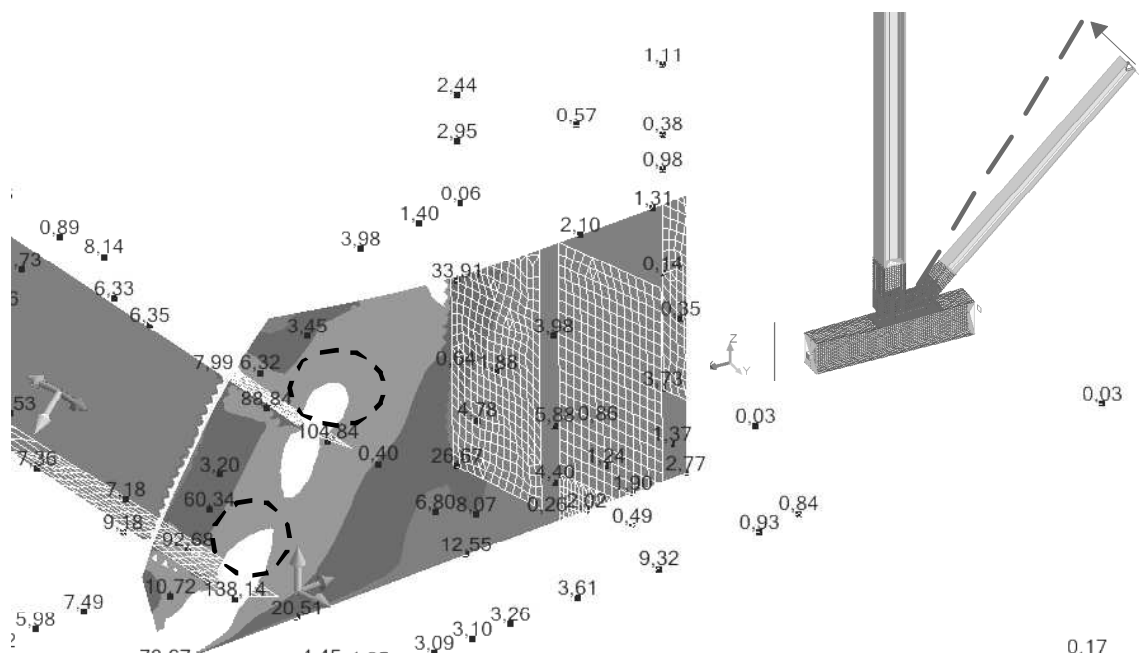
Wykonano analizy numeryczne MES spawanych węzłów kratownic podłużnych, uwzględniając nieuniknione wymuszenia montażowe krzyżulców w płaszczyźnie (rys. 7a) oraz z płaszczyzny kratownicy. Przyjęto niewielkie niedokładności wykonania $\Delta_2 = 10$ mm, zarówno w płaszczyźnie, jak i z płaszczyzny kratownicy. W przypadku likwidacji odchyłek wykonawczych z płaszczyzny kratownicy o wartości $\Delta_2 = 10$ mm koncentracje naprężeń w blasze węzłowej pokazano na rys. 8. Naprężenia zredukowane od takiego niewielkiego wymuszenia montażowego wynosiły na końcach połączeń widełkowych $\sigma_{red} = 104,8$ MPa oraz $\sigma_{red} = 138,1$ MPa (rys. 8). Naprężenia zredukowane od takiego samego wymuszenia montażowego w płaszczyźnie kratownicy pokazano na rys. 9. Wynosiły one $\sigma_{red} = 114,1$ MPa oraz $\sigma_{red} = 207,4$ MPa. Blachy węzłowe były więc bardzo wrażliwe nawet na niewielkie wymuszenia montażowe podczas łączenia krzyżulców kratownic podłużnych.

Biorąc pod uwagę naprężenia własne spawalnicze oraz naprężenia od niewielkich wymuszeń montażowych (rys. 8, 9) można stwierdzić, że suma tych naprężeń w warunkach

zahamowania zdolności materiału do odkształceń plastycznych była na tyle duża, aby wywołać stwierdzone pęknięcia blach węzłowych.

Rys. 8. Naprężenia zredukowane σ_{red} w blasze węzłowej od dociągania krzyżulca o 10 mm z płaszczyzny kraty

Analizy wyężenia blach węzłowych tych krzyżulców wskutek takich wymuszeń Montażowych wykazały duże spiętrzenia naprężeń o wartościach podobnych do przedstawionych na rys. 8.

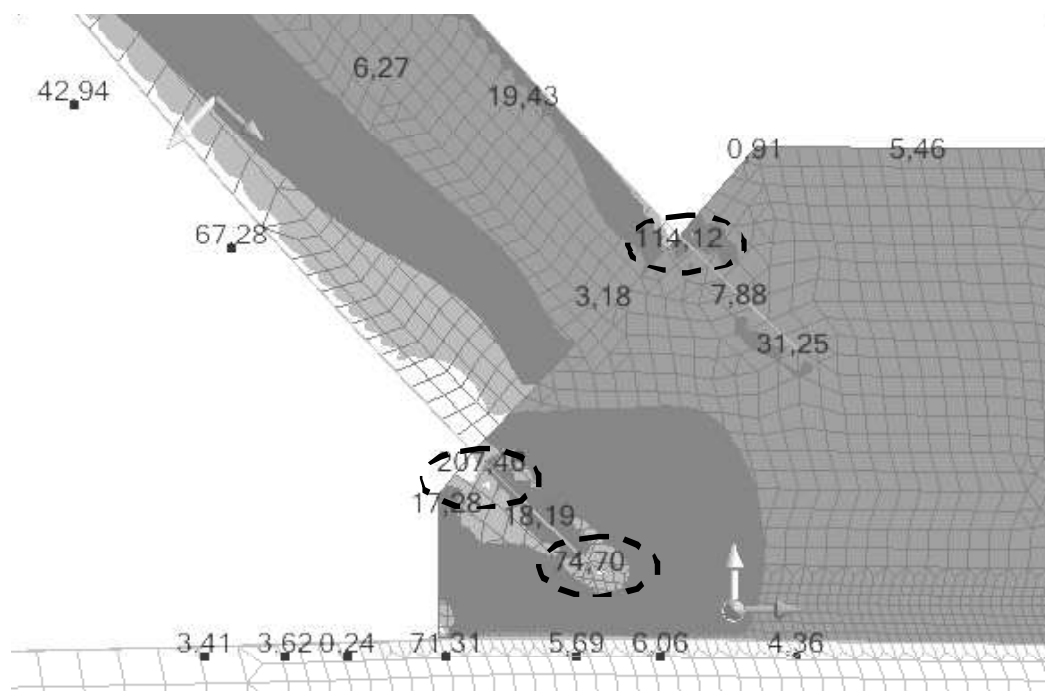
Rys. 9. Naprężenia zredukowane σ_{red} w blasze węzłowej od dociągania krzyżulca o 10 mm w płaszczyźnie kraty
