Dr n.t. Stanisław ŁUKASIK  
Instytut Techniki Budowlanej, s.lukasik@poczta.itb.pl

## AWARIA SKARPY GŁĘBOKIEGO WYKOPU BUDYNKU PRZEMYSŁOWEGO

### SLOPE FAILURE IN DEEP EXCAVATION FOR INDUSTRIAL BUILDING

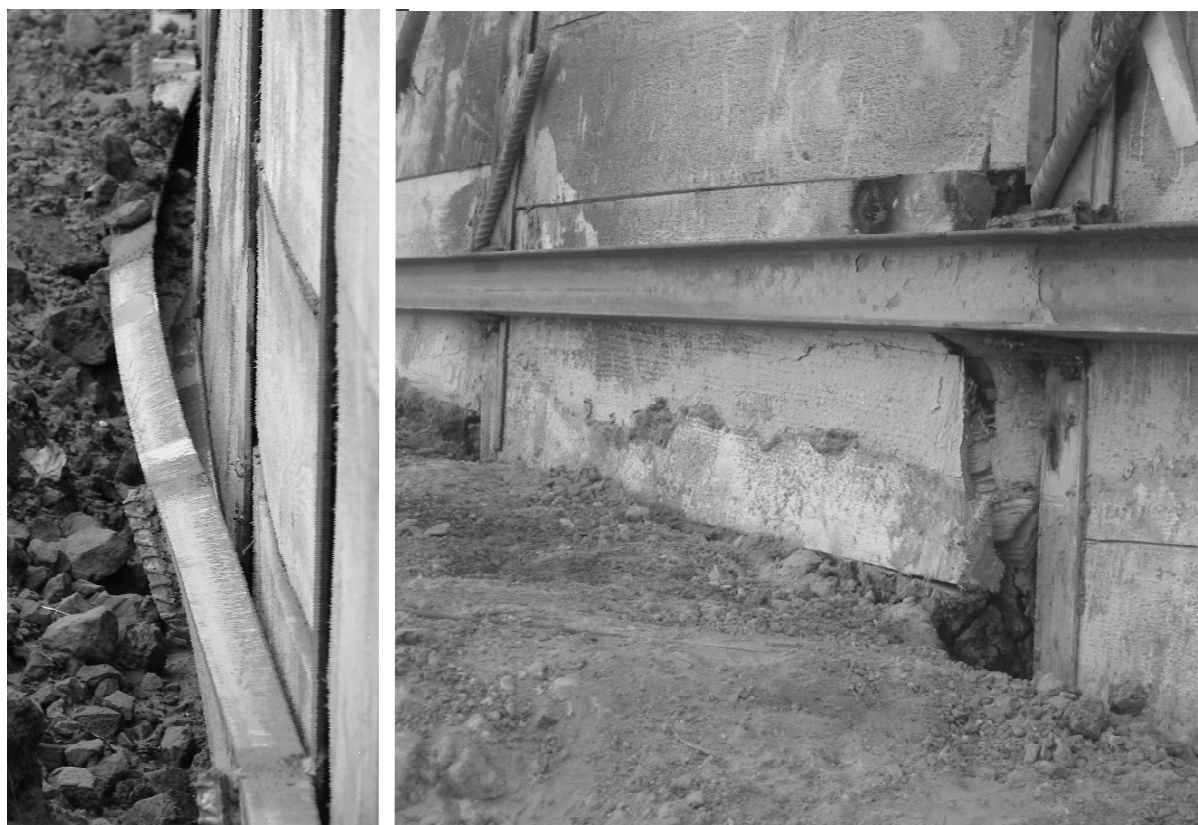
Rys. 1. Konstrukcja ściany berlińskiej po awarii. Różne sposoby mocowania oczepu i gwoździ

Wykonane zabezpieczenie okazało się niewystarczające. Część pali uległa odkształceniom i cała ściana ulegała systematycznym przemieszczeniom w kierunku wykopu. Stało się oczywiste, że warunki geotechniczne muszą być inne niż przyjęto w projekcie zabezpieczenia wykopu a wykonana obudowa nie była w stanie przenieść parcia gruntu.

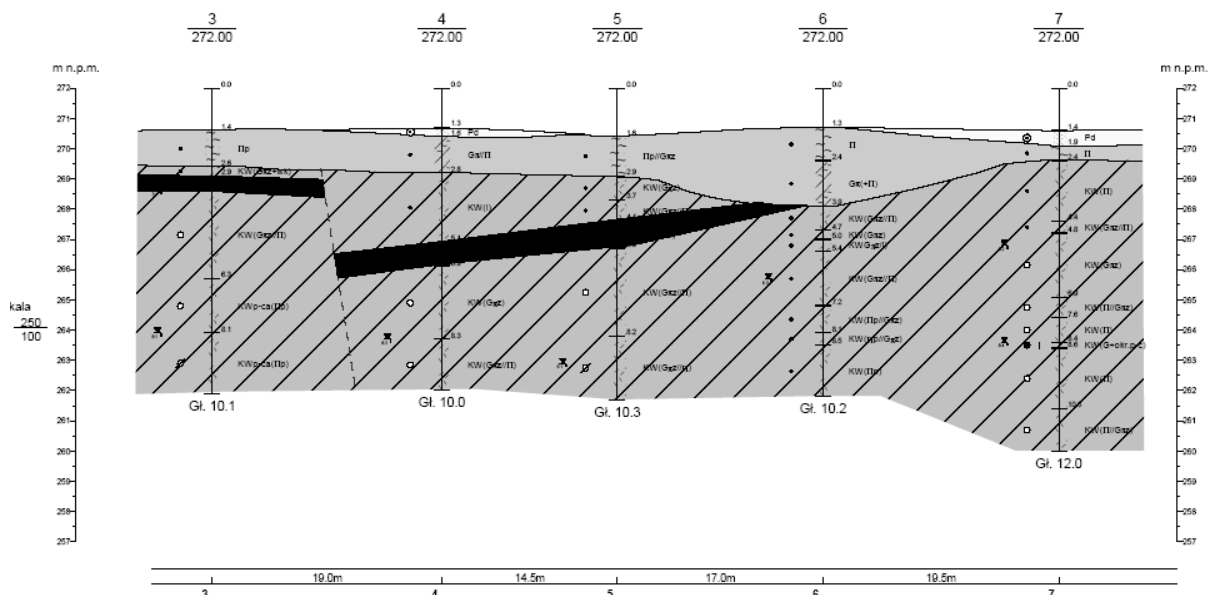
Rys. 2. Przekrój geologiczny wzdłuż omawianej skarpy

Wyraźnie widoczne nieciągłości warstw węgla, wskazują, że obszar jest zaangażowany tektonicznie. Wykonanie głębokiego wykopu (otwartego) powoduje odciążenie i wywołuje przemieszczenia. Przy niekorzystnym układzie upadu warstw oraz drgań wywołanych ruchem samochodowym należało szczególnie starannie analizować stateczność skarp. W podłożu analizowanego terenu stwierdzono jeden poziom wód gruntowych związanych z przypowierzchniową serią piasków zalegających pod warstwą nasypów oraz lokalnie w soczewkach gruntów spoistych. Ten czwartorzędowy poziom wód gruntowych charakteryzuje się zwierciadłem swobodnym i zasilany jest poprzez infiltrację z wód opadowych. Poziom ten w zależności od miejsca występowania stabilizuje się na głębokości od 0,3 do 3,6 m. Zwierciadło wody tego poziomu występujące w soczewkach gruntów niespoistych, charakteryzuje się zwierciadłem napiętym i stabilizuje się na głębokości od 0,8 do 3,6 m.

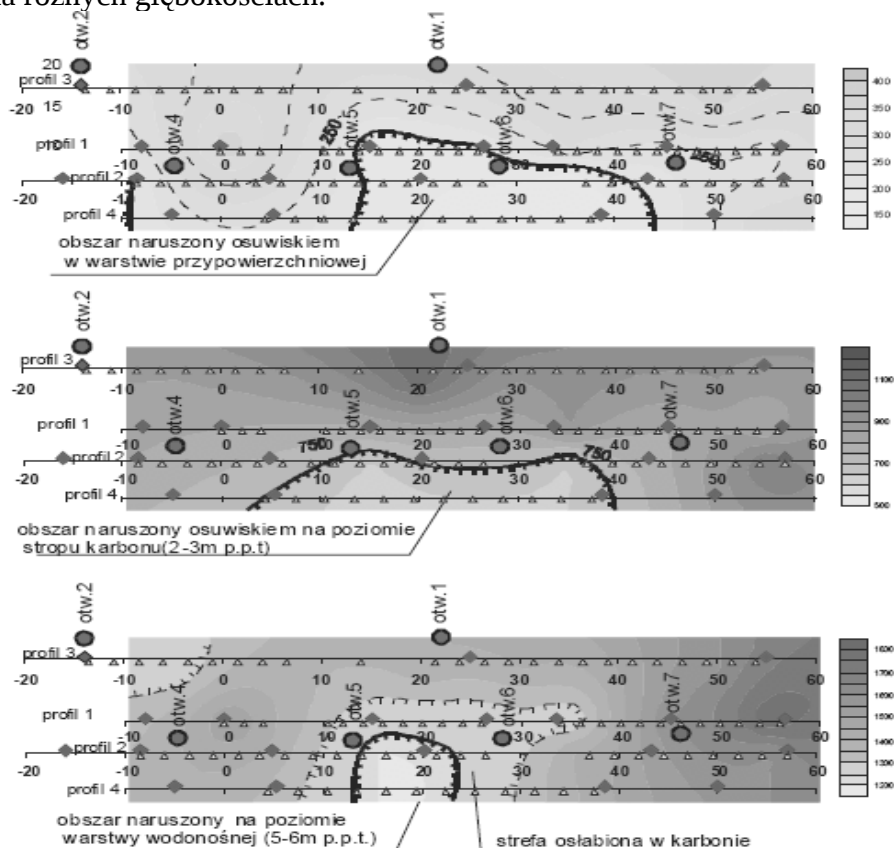
Badania sejsmiczne wykonane po awarii ścianki berlińskiej wykazały, że podłoże gruntowe w miejscu powstałego osuwiska zostało naruszone do głębokości około 6 m ppt. Wartość ta jest zbliżona do głębokości powierzchni poślizgu obserwowanej po powstaniu osuwiska. Na rysunku 3 przedstawiono wyniki profilowania sejsmicznego metodą płytkiej refrakcji. Zaznaczono na nim również wyinterpretowane strefy naruszenia podłoża przez osuwisko na różnych głębokościach.

Rys. 3. Wyniki profilowania sejsmicznego – zasięg i głębokość osuwiska

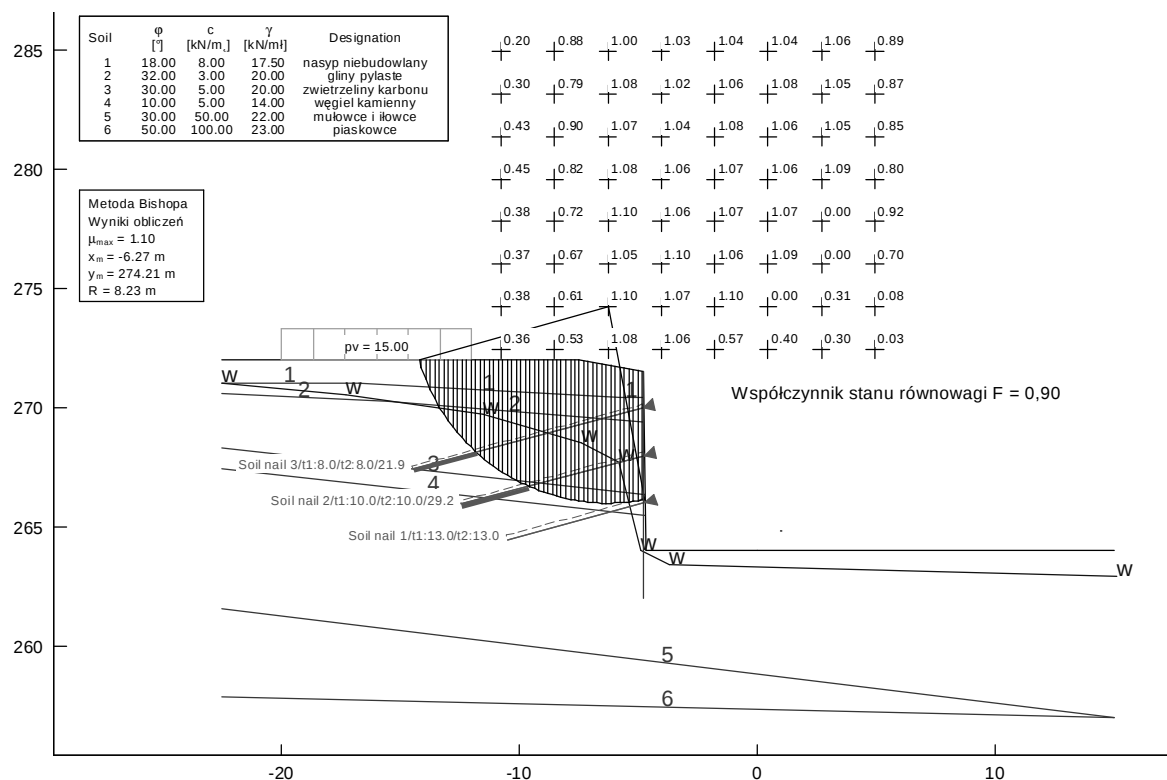
niestateczna. Osuwisko, które powstało nie powinno być zaskoczeniem. Zabezpieczenie skarpy za pomocą ściany berlińskiej według pierwszego projektu praktycznie nie poprawiło stateczności. Współczynnik stanu równowagi uwzględniający 3 rzędów gwoździ wynosi 0,9 przy założeniu, że poziom wody gruntowej został dostatecznie obniżony. Przykład obliczeń przedstawiono na rysunku 4. Obliczenia stateczności całej skarpy podpartej ścianą berlińską wskazują, że ściana po wykonaniu dwóch poziomów zakotwień znajdowała się w stanie równowagi chwiejnej przy  $F = 1,04$ .

Rys. 4. Wyniki obliczeń stateczności skarpy zabezpieczonej ścianą berlińską

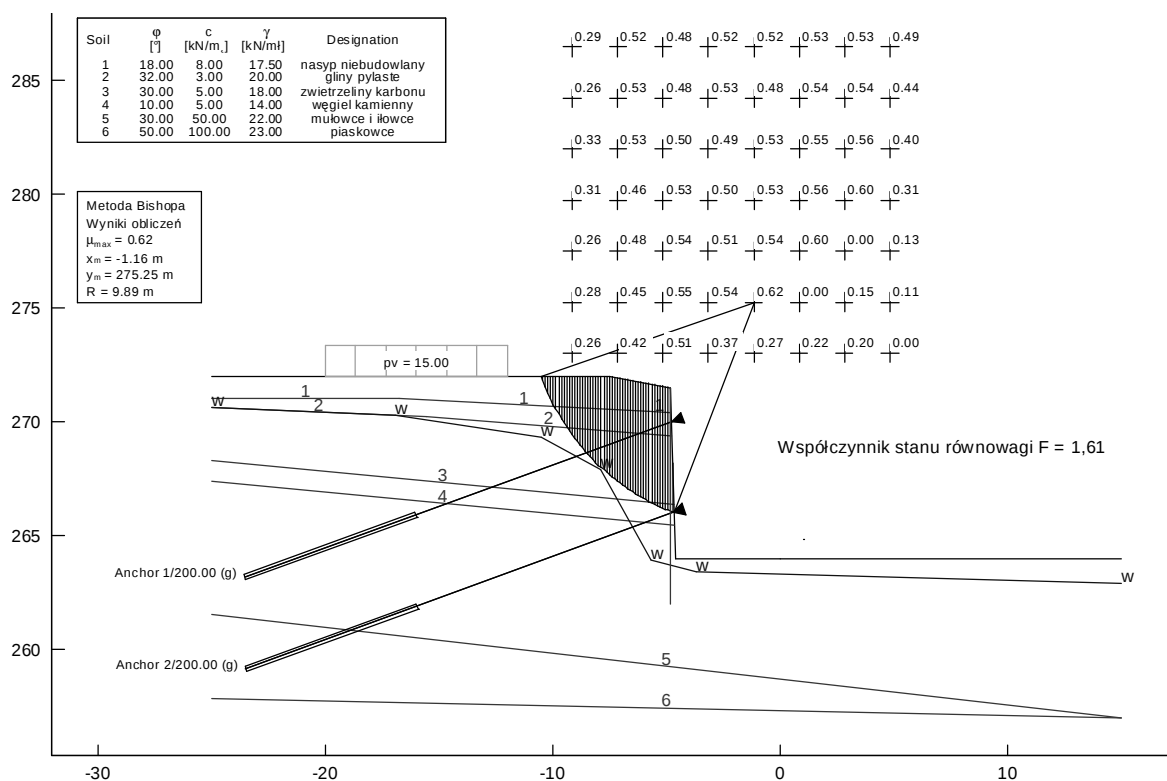
Rys. 5. Wyniki obliczeń stateczności skarpy podpartej nową ścianą berlińską

Po szczegółowej analizie warunków geotechnicznych wykonanych przez ITB ustalono, że optymalnym rozwiązaniem będzie budowa nowej ściany berlińskiej. Nowa obudowa skarpy została wykonana bezpośrednio przed istniejącą ścianką berlińską jako zakotwiona konstrukcja podpierająca. Pale ścianki berlińskiej zostały wykonane z dwuteowników IPE360 o długości 11 m. Rozstaw pali 2,50 m. Przestrzeń między palami nowej a opinką starej ściany berlińskiej rozparto klinami drewnianymi oraz wypełniono gruntem.

Kotwienie pali wykonano za pomocą kotwi systemowych o długości 20 m. Część wolna 12 m a buława 8 m. Kąt nachylenia kotew wynosi  $20^\circ$  w stosunku do poziomu. Wymagana Przyjęto również założenie, że kotwy nowej ściany muszą być zamocowane poza zasięgiem osuwiska i strefy rozluźnionej. Cała konstrukcja (obudowa) stanowi tymczasowe zabezpieczenie wykopu do czasu wykonania kondygnacji podziemnych i zasypek.

Dla zapewnienia prawidłowej redystrybucji naprężeń pomiędzy poszczególnymi palami każdy poziom kotwienia był wzmocniony belkami oczepowymi. Oczip składał z dwóch ceowników 220.
