**XXIV**XXIV Konferencja Naukowo-Techniczna
Szczecin-Międzyzdroje, 26-29 maja 2009**awarie budowlane**

Dr inż. IZABELA BRYT-NITARSKA, *itb_gliwice@pro.onet.pl*
Instytut Techniki Budowlanej, Oddział Śląski, Gliwice

ISTNIEJĄCE I PROJEKTOWANE BUDYNKI ZAGROŻONE WYSTĄPIENIEM NIECIĄGŁYCH DEFORMACJI PODŁOŻA GÓRNICZEGO

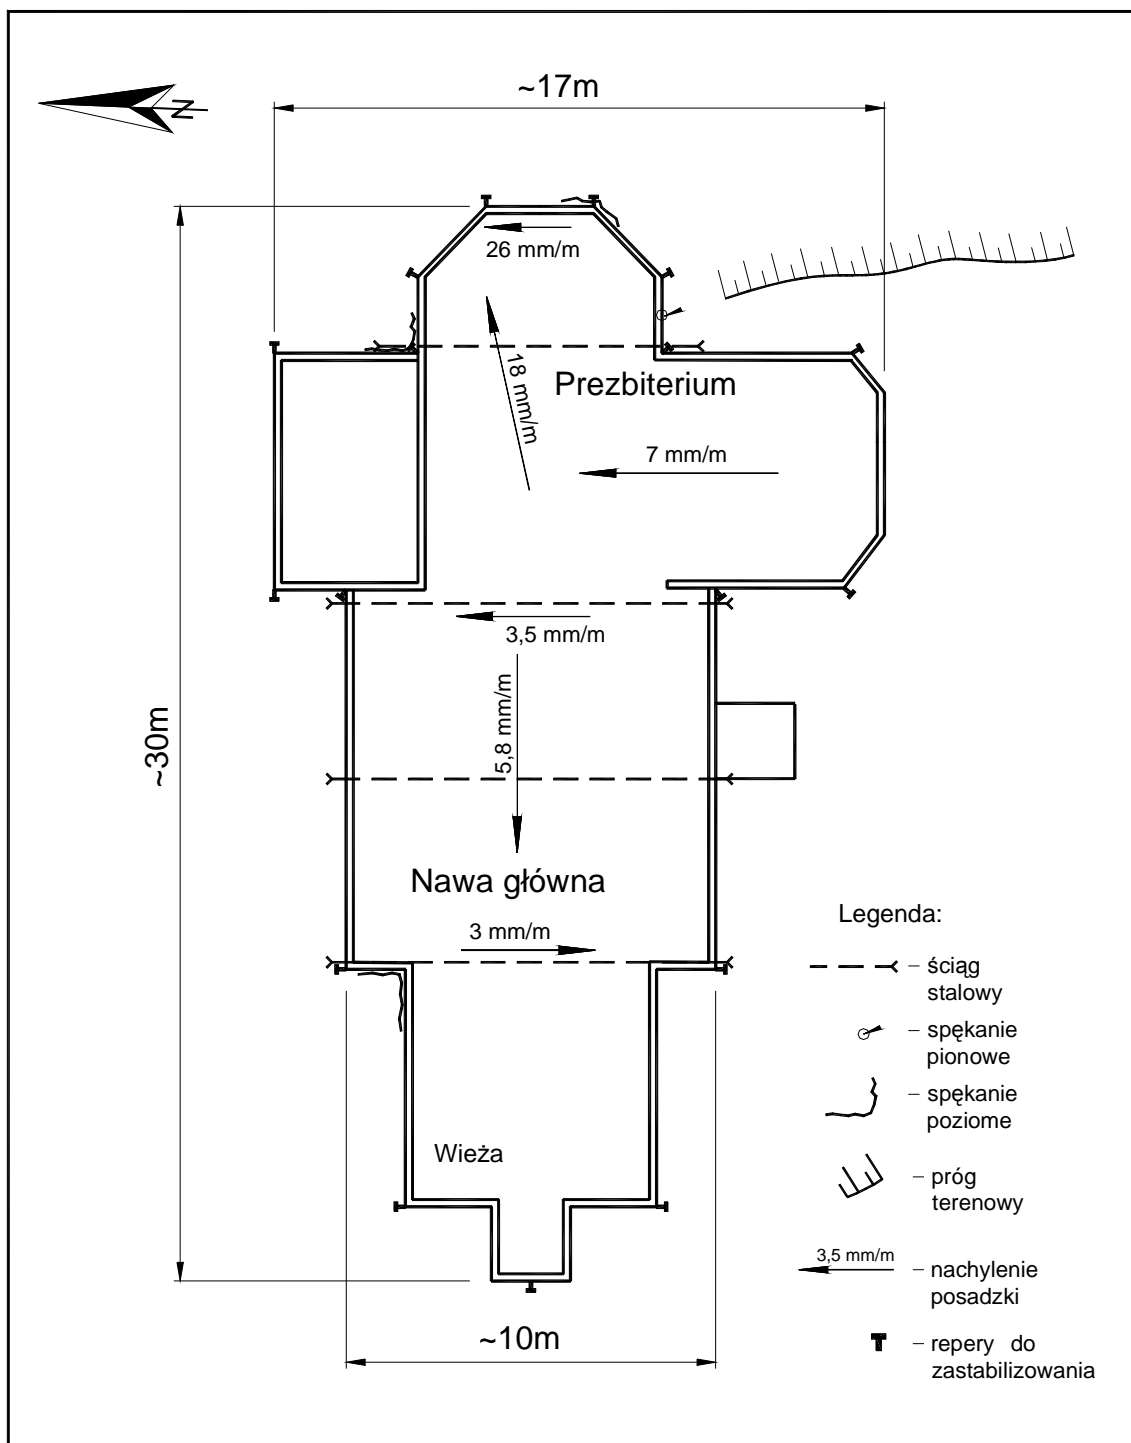
Rys. 1. Rzut poziomy budynku kościoła

Po wykonaniu w obiekcie prac zabezpieczających podlegał on w latach 1996÷2004 wpływom eksploatacji górniczej prowadzonej łącznie w czterech pokładach. W rejonie obiektu wytworzyło się wypukłe obrzeże niecki obniżeniowej. Od południowej strony prezbiterium, w sąsiedztwie kaplicy uwidocznił próg terenowy o wysokości 10 do 15 cm – rys. 1.

Z pomiarów niwelacyjnych posadzki kościoła wykonanych w 2005 r. wynikało, że istotne jej nachylenie o wartości ok. 18 mm/m występowało w obrębie prezbiterium w kierunku na północny wschód. Nachylenie posadzki na kierunku poprzecznym, wynosiło od ok. 7 mm/m – w części środkowej pomiędzy nawą a prezbiterium, do ok. 26 mm/m – wzdłuż ściany zamykającej prezbiterium [6]. Równocześnie oględziny obiektu wykazały, że w obrębie zewnętrznych krawędzi żebra fundamentowego w prezbiterium występowały spękania: pionowe – o rozwarości ok. 2 mm zanikającej ku dołowi – w części wschodniej i dwa spękania poziome: w wypukłym narożu południowym i w narożu północnym – pomiędzy prezbiterium a zakrystią, oba o rozwarciu ok. 2 mm. Poziome spękanie żebra występowało również w miejscu styku konstrukcji wieży z nawą – od strony północnej.

Biorąc pod uwagę przebieg nachyleń posadzki kościoła pojawienie się uszkodzeń w obrębie żebra fundamentowego można było wiązać z występującą po południowo-wschodniej stronie budynku deformacją terenową.

- zastabilizowanie reperów na ścianach lub fundamentach kościoła (wg rys. 1),
- prowadzenie pomiarów geodezyjnych obniżeń tych reperów oraz prowadzenie okresowych kontroli stanu technicznego obiektu,
- prowadzenie kontrolnej niwelacji posadzki.

W przypadku dalszego postępowania deformacji na uskoku zaproponowano podjęcie działań zmierzających do ograniczenia skutków nierównomiernych osiadań bryły budynku jeszcze w trakcie prowadzenia eksploatacji górniczej. Zalecono założenie podnośników hydraulicznych pod drewnianą konstrukcją ścian prezbiterium opierając je na monolitycznym fundamencie – co da możliwość okresowej rektyfikacji drewnianej konstrukcji. Równocześnie należy wówczas na bieżąco uzupełniać powstającą pomiędzy fundamentem a ścianami szczelinę oraz poziomować nachyloną posadzkę w budynku. Jako możliwe do wykonania uznano również założenie podnośników hydraulicznych pod żebrzem fundamentowym. Wówczas wykonywana okresowo rektyfikacja obejmowałaby również fundamenty budynku. Postępowanie to wymagałoby, jednak wykonania konstrukcji wsporczej dla oparcia siłowników w dość głębokim wykopie odsłaniającym fundamenty.

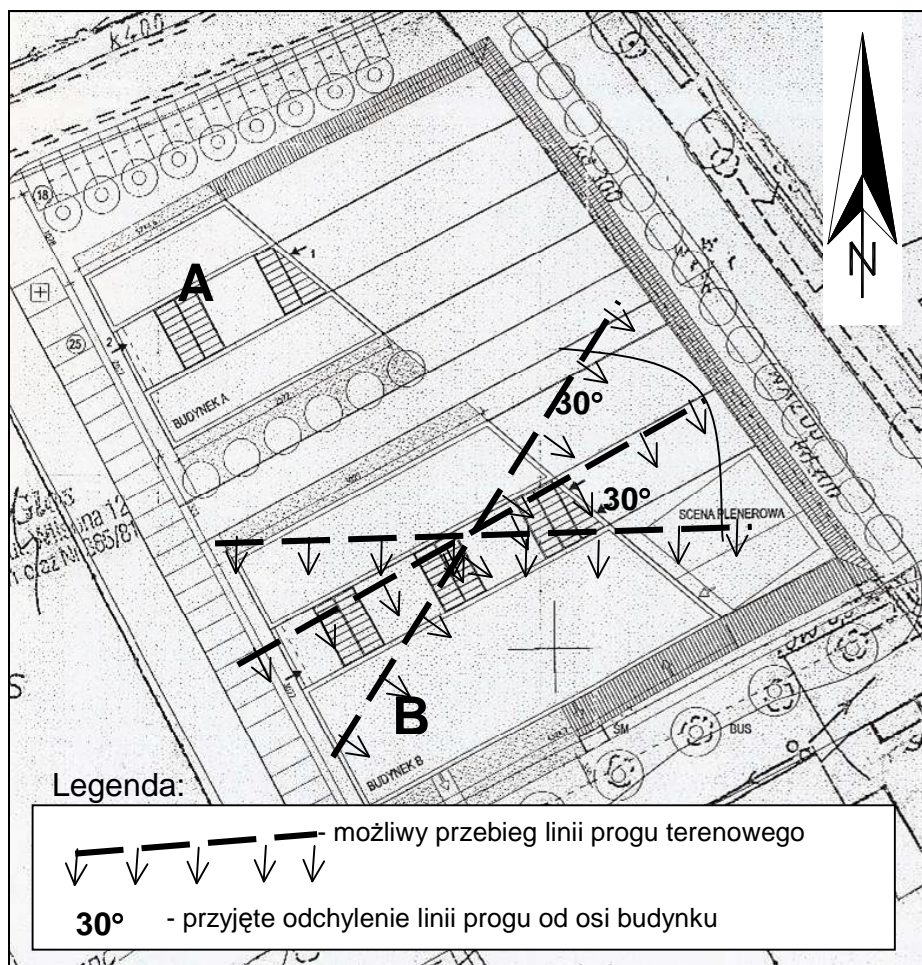
Rys. 2. Plan zagospodarowania działki wg [3] z prognozą najniekorzystniejszego dla budynku B usytuowania progu terenowego wg [5]

wydzielona jest przez kilka uskoków przebiegających równoleżnikowo, tworzących w stropie karbonu pas o szerokości ok. 550 m. Grupa tych uskoków, w płaszczyźnie pionowej górotworu wydzieliła klin zrzucony o szerokości zwiększającej się ku nadkładowi. W pionowym odrzutowaniu wychodni uskoków w strefie karbonu na powierzchnię terenu, część z uskoków przebiegała w obrysie przedmiotowej działki, w sąsiedztwie jej południowego naroża.

Z analizy porównawczej charakteru ujawnionych deformacji wynikało, że w granicach działki możliwe jest wystąpienie kilku deformacji liniowych w odległościach ok. 30 m. Należało liczyć się z możliwością wystąpienia progów, o wysokościach ocenionych średnio na 40 cm. Przebieg uskoków w terenie mógł być równoległy do krótszych boków granic działki lub ukośny o ukosie ok. 30° (rys. 2). W takiej sytuacji w projektowaniu budynków należało brać pod uwagę możliwość wystąpienia jednego progów pod każdym budynkiem.

1. Realizując obiekt zgodnie z koncepcją II w zaprojektowanym obrysie rzutu poziomego należy wykonać podwójny fundament w formie: podstawy fundamentowej oddzielonej poziomą szczeliną od skrzyni piwnicznej i nadbudowy przewidywanej do rektyfikacji. Elementy konstrukcji należy zaprojektować uwzględniając możliwość wystąpienia deformacji ciągłych i progów terenowych o wysokości 40 cm.

2. W ramach koncepcji III możliwy jest podział budynku (B) na dwa segmenty przystosowane do rektyfikacji jak w koncepcji II. Projektując szerokość przerwy dylatacyjnej, należy uwzględnić poziome maksymalne możliwe przemieszczenia segmentów, krzywizny terenu i dodatkowe pochylenie konstrukcji dla najniekorzystniejszego przebiegu pod segmentem progów terenowych, o wysokości 40 cm. Takie rozwiązanie w budynku B zaburzyłoby, jednak całkowicie zaproponowany podział funkcyjny przestrzeni i wymagałoby rozpatrzenia innych wariantów architektury wnętrza. Wykonanie natomiast podziału budynku na segmenty, z zachowaniem ich powiązania funkcyjnego w przestrzeniach komunikacyjnych, może stwarzać poważne problemy użytkowe w przypadku powstania deformacji nieciągłej, a także w warunkach ujawniania się wpływów ciągłych deformacji powierzchni. Należy
