XXIV Konferencja Naukowo-Techniczna
Szczecin-Międzyzdroje, 26-29 maja 2009

awarie budowlane

UTRATA STATECZNOŚCI OBUDOWY SZYBU GÓRNICZEGO PRZYCZYNĄ KATASTROFY BUDOWLANEJ

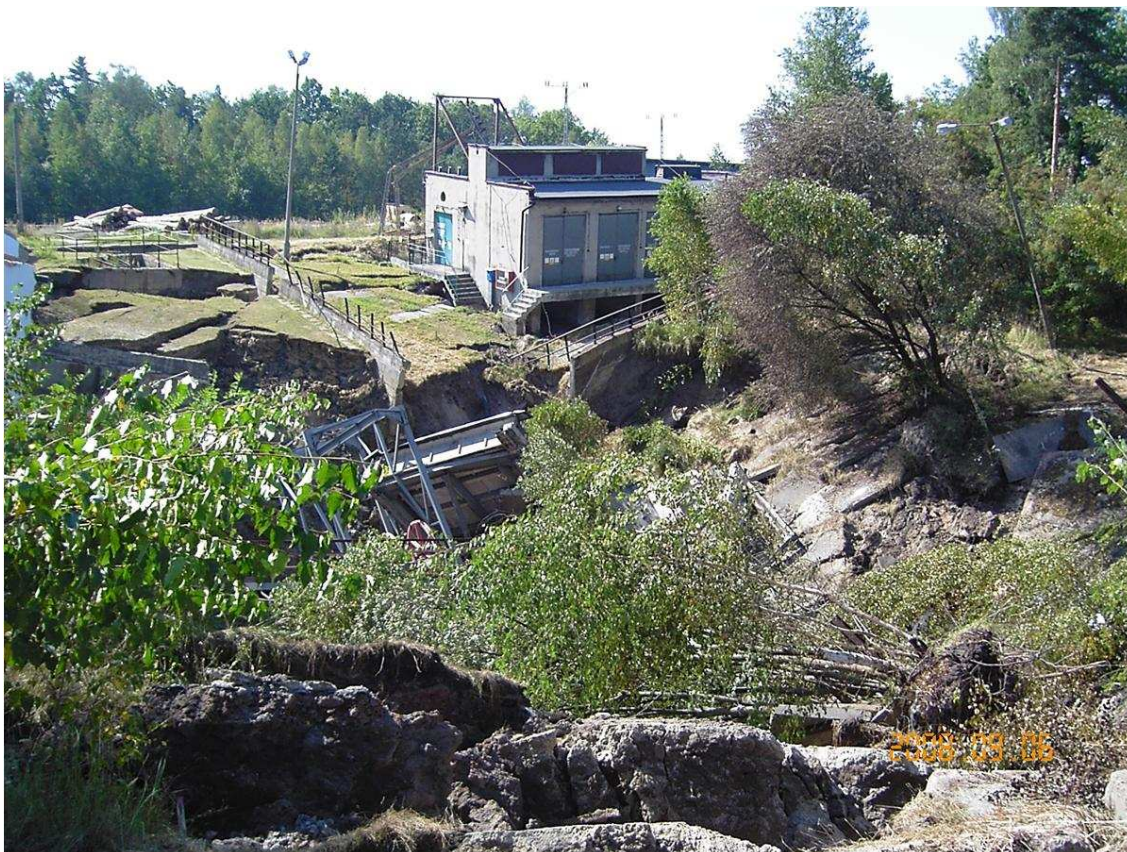
W dniu 4 września 2008 r. około godziny 4³⁵ wystąpiły drgania ścian budynków i gruntu, po czym nastąpiło zawalenie się rury szybowej i wskutek obsunięcia terenu, powstało zapadliśko (rys. 1) o promieniu około 68 m, co w następstwie spowodowało zniszczenie lub uszkodzenie obiektów budowlanych zakładu górniczego, takich jak: budynek maszyny wyciągowej, nadszybie szybu, stacja wentylatorów głównych, rozdzielnia 6kV i konstrukcja nadszybia szybu (Fot. 1 i 2).

Fot. 1. Widok zapadliska w miejscu szybu

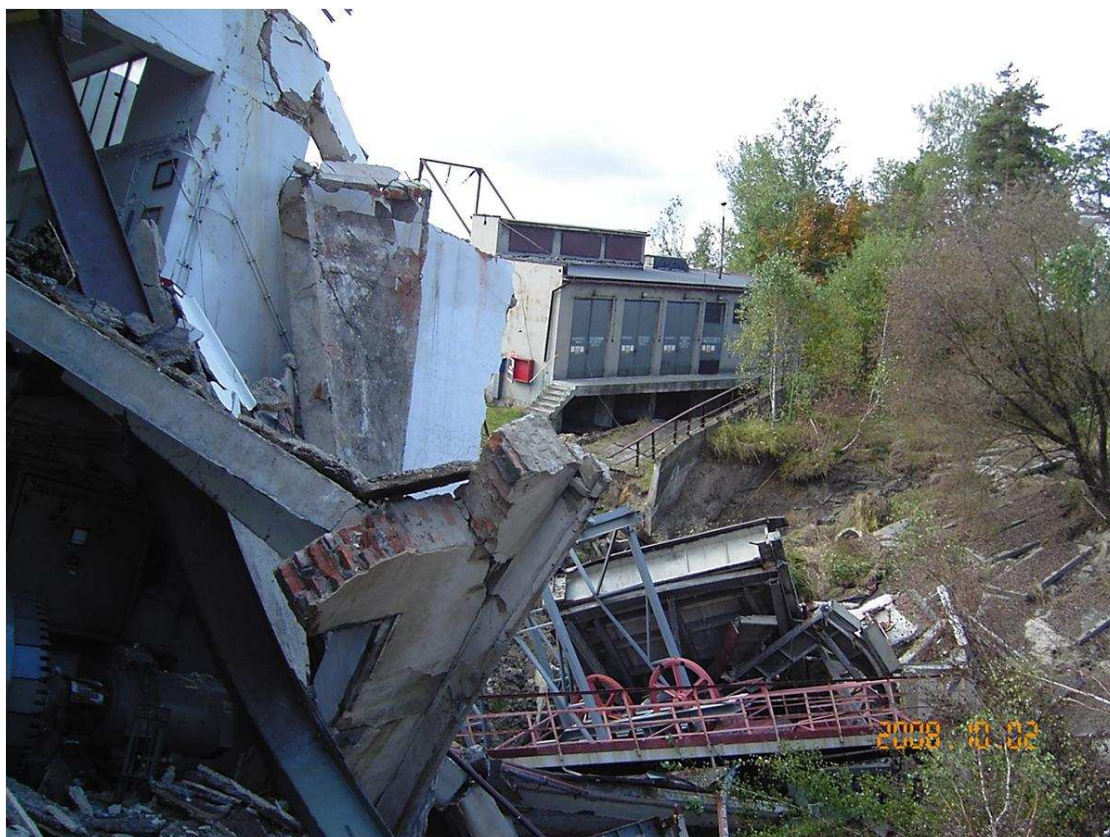
Fot. 2. Widok uszkodzonych obiektów

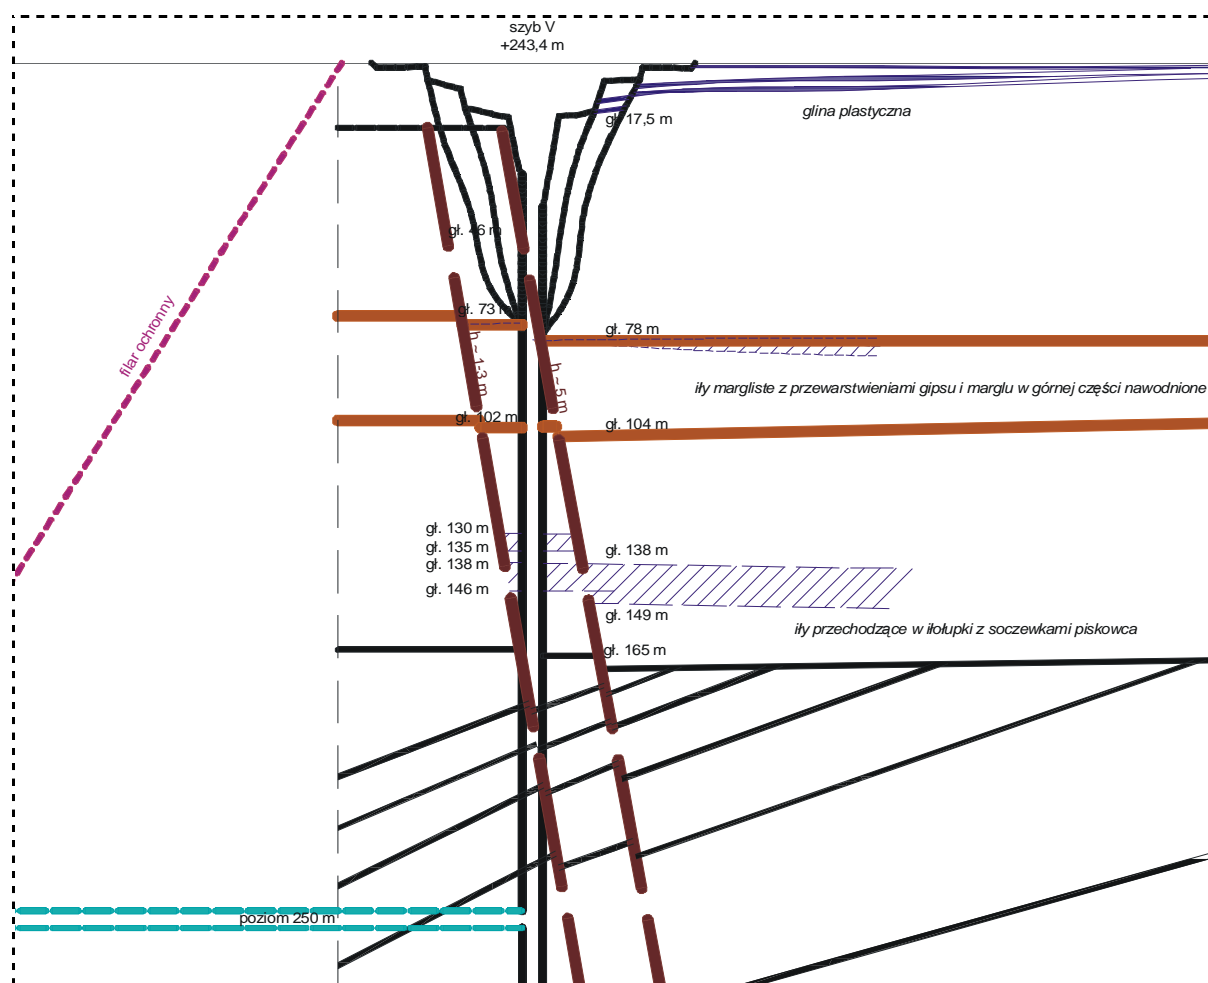
Rys. 1. Schemat prawdopodobnego kształtu zapadliska w szybie

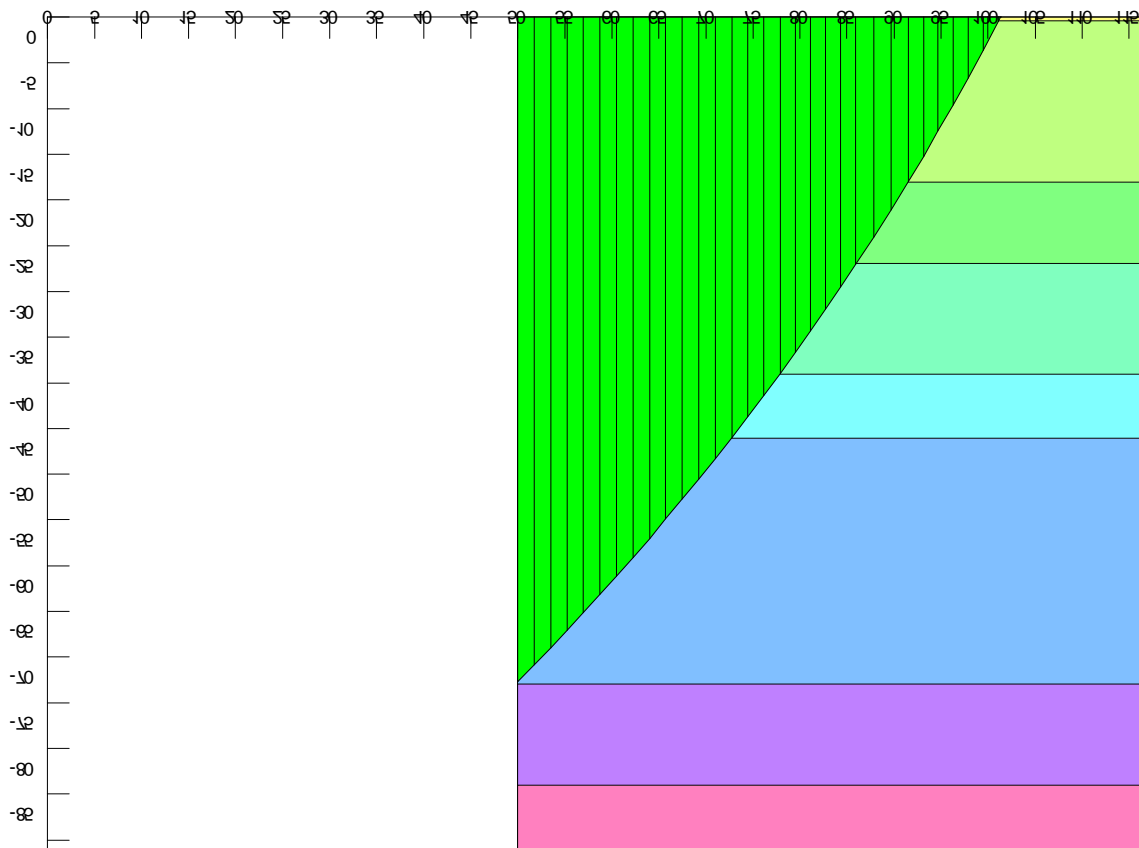
Na rys. 2. przedstawiono obliczony zasięg strefy poślizgu w ociosie szybu z uszkodzoną obudową, który wynosi na powierzchni terenu około 65 m.

Rys. 2. Zasięg strefy poślizgu w ociosie szybu (współczynnik pewności $F = 0,275$)
