**XXIV**XXIV Konferencja Naukowo-Techniczna  
Szczecin-Międzyzdroje, 26-29 maja 2009**awarie budowlane**

Doc. dr inż. MARIUSZ DEMBIŃSKI  
Politechnika Poznańska

## **USZKODZENIA I NAPRAWA STULETNIICH ŻELBETOWYCH KONSTRUKCJI WSPORCZYCH KOTŁÓW WĘGLOWYCH**

### **DAMAGES AND REPAIR OF A 100-YEAR-OLD REINFORCED CONCRETE COAL BOILER SUPPORT STRUCTURES**

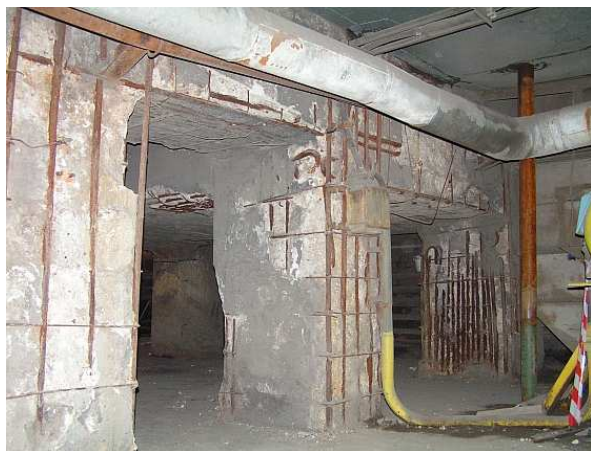
Rys. 2. Słupy konstrukcji wsporczej pod kotły – ubytki otuliny na znacznych powierzchniach, brak strzemion, korozja odsłoniętych prętów zbrojenia

Wilgoć i powietrze przedostające się przez zarysowania i pęknięcia występujące w otulinie powodowały rozwój procesów korozyjnych stali zbrojeniowej. Powstające produkty korozji (głównie uwodnione tlenki żelaza) zwiększając kilkakrotnie swoją objętość przyczyniały się do odpadania poszczególnych fragmentów otuliny, doprowadzając obiekty do obecnego stanu. Ponadto na niektórych powierzchniach słupów stwierdzono nieprawidłowe rozmieszczenie prętów zbrojenia (rys. 2, rys. 3 – słupy w głębi), które były usytuowane zbyt blisko siebie, uniemożliwiając skuteczne połączenie otuliny z betonem rdzenia słupów. Obecnie wiadomo, że w takich przypadkach pręty należy umieszczać w dwóch rzędach.

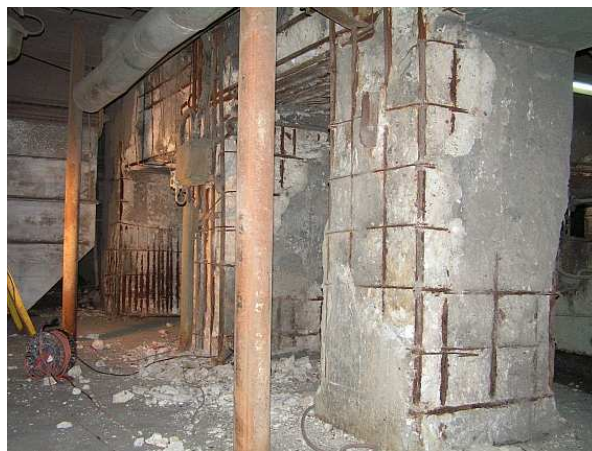
Rys. 3. Uszkodzenia bocznych powierzchni słupów oraz rygli ram – słaba przyczepność betonowej otuliny, nieprawidłowe rozstawy prętów w słupach

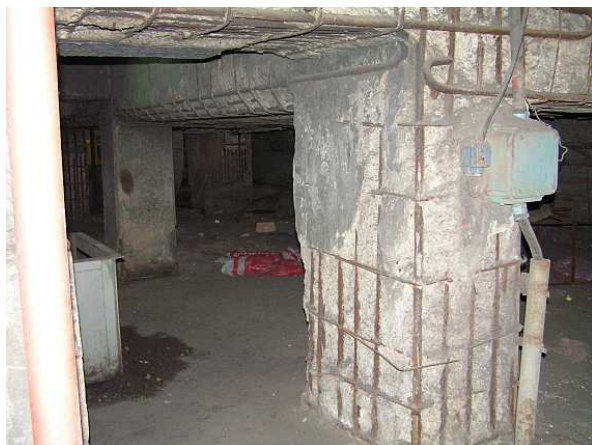
Rys. 4. Przerwane strzemiona w słupie, dolne pręty rygli zakotwione nieprawidłowo w otulinie słupa

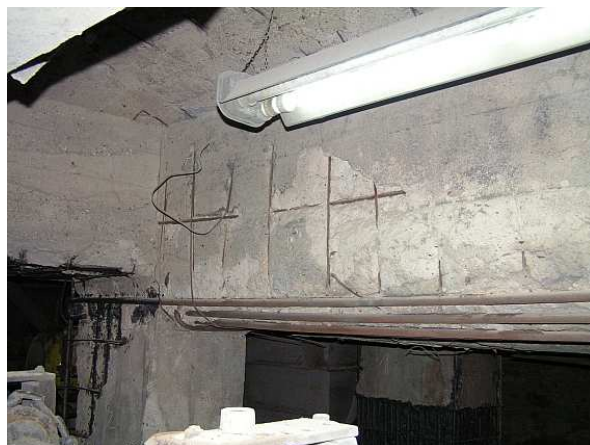
Rys. 5. Boczna powierzchnia rygla podłużnego – przerwane i dość rzadko rozmieszczone strzemiona

Podobny charakter uszkodzeń występował na podłużnych i poprzecznych ryglach ram (rys. 2 do rys. 6) w konstrukcjach wsporczych obu kotłów. Pręty zbrojenia głównego oraz strzemiona były na wielu odcinkach odkryte, lokalnie doszło już do zmniejszenia przekroju czynnego zbrojenia głównego o około 20%, a część strzemion była przerwana (rys. 5). Na niektórych powierzchniach rygli widoczne były nieprawidłowo rozmieszczone pręty zbrojenia, które zakotwiono w słupach po zewnętrznej stronie strzemion, czyli w otulinie zamiast w rdzeniu słupa (rys. 4). Korodujące strzemiona usytuowane pod bardzo cienką warstwą otuliny betonowej na niektórych bocznych powierzchniach rygli od strony wewnętrznych lejów ujawniły się powodując zarysowania otuliny (rys. 6).

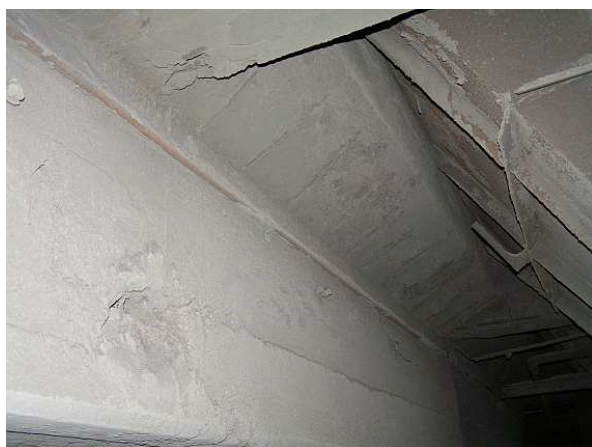
Rys. 6. Boczna powierzchnia wewnętrznego rygla – zarysowania otuliny w miejscach strzemion, lokalne ubytki i wykruszenia betonu

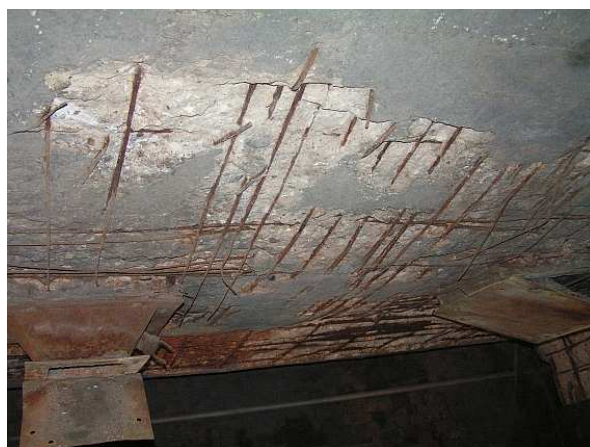
Rys. 7. Dolna powierzchnia konstrukcji wsporczej kotła przy lejach do odprowadzania popiołu – odkryte zbrojenie, korozja stalowych elementów

Nie były wolne od wad także dolne powierzchnie płyt występujących między dwoma ostatnimi rzędami słupów (przy ścianie). Już samo ich ukształtowanie budziło obawy – spód płyt nie był bowiem poziomy lecz dość znacznie obniżony w środkowych strefach (rys. 7). Trudno było ustalić, czy taki kształt nadano konstrukcji specjalnie ze względu na usytuowanie otworów wyczystkowych, czy też zastosowane podczas budowy podpory montażowe podtrzymujące deskowanie nie wytrzymały występujących obciążeń i uległy deformacji. Stan techniczny dolnej powierzchni płyt w konstrukcjach pod kotłami nr 4 i nr 5 był dość podobny – występowały ubytki otuliny, odsłonięte pręty zbrojenia wykazywały znaczne zaawansowanie procesów korozyjnych, a przez płytę przedostawała się woda powodując wypłukiwanie z betonu związków wapnia, które krystalizowały w postaci białego nalotu. Stalowe leje przymocowane do płyt były również mocno skorodowane (rys. 7).

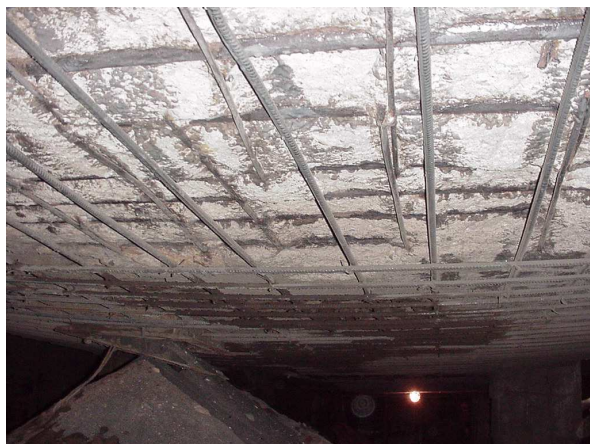
Rys. 8. Uzupełnianie dolnego zbrojenia płyty przy lejach do odprowadzania popiołu

- uzupełnienie skorodowanego zbrojenia w płytach pod kotłami przy zastosowaniu prętów zbrojeniowych o średnicy 12 mm, które wklejono na żywicę w wykonanych na końcach przęseł płyty ukośnych, oczyszczonych sprężonym powietrzem nawierceniach w słupach lub spawano do pozostałego zbrojenia konstrukcji; ilość prętów określano indywidualnie dla każdego pola płyty regulując rozstawem prętów (rys. 8);

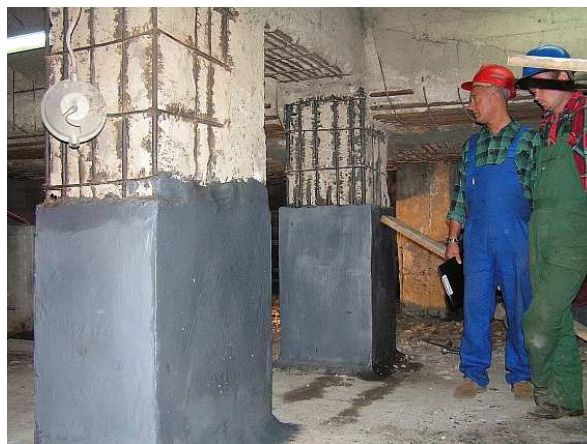
Rys. 9. Dolne odcinki słupów po oczyszczeniu i uzupełnieniu kompozycjami żywicznymi

- naprawę większych ubytków betonu w dolnych odcinkach słupach zrealizowano metodą iniekcji żywic epoksydowych z wypełnieniem wolnych przestrzeni kruszywem bazaltowym (rys. 9) z uwagi na zdecydowanie większe narażenie tych obszarów na intensywne zawilgocenia występujące podczas eksploatacji;

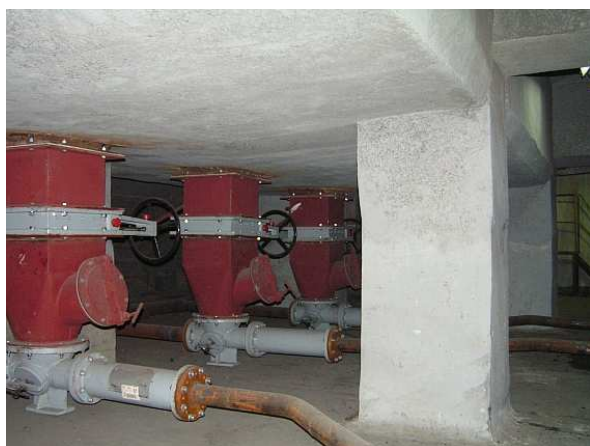
Rys. 10. Ramowa konstrukcja wsporcza pod kotły po przeprowadzonej naprawie oraz nowa instalacja technologiczna do odprowadzania popiołu

przedstawiają ostatnie ujęcia (rys. 10 i rys. 11). Oba obiekty są ponownie eksploatowane od ponad trzech lat i na razie na dostępnych powierzchniach poszczególnych elementów nie widać żadnych niekorzystnych objawów (zarysowań, odspojień, czy innych uszkodzeń).

Podczas prowadzenia prac naprawczych żelbetowej konstrukcji wymieniono także wszystkie nieprawidłowo wykonane podwieszenia instalacji (drabinki kablowe lub przewody technologiczne), a po wykonaniu prac naprawczych wzmocnione obszary zabezpieczono powierzchniowo przed wpływem zawilgocenia. Widok żelbetowych konstrukcji wsporczych kotłów węglowych po wykonaniu prac remontowych (budowlanych oraz technologicznych)

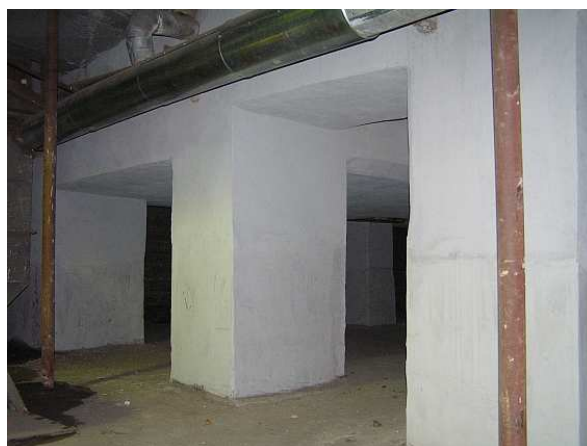
Rys. 11. Słupy i rygle żelbetowej konstrukcji ramowej po kompleksowym wykonaniu prac naprawczych
