**XXIV**XXIV Konferencja Naukowo-Techniczna
Szczecin-Międzyzdroje, 26-29 maja 2009**awarie budowlane**

BADANIA WPLYWU ŚRODOWISKA CHLORKOWEGO NA TRWAŁOŚĆ KONSTRUKCJI ŻELBETOWEJ HALI PRZEMYSŁOWEJ

INVESTIGATIONS OF CHLORIDE BACKGROUND ON DURABILITY OF RC CONSTRUCTION OF INDUSTRIAL HALL

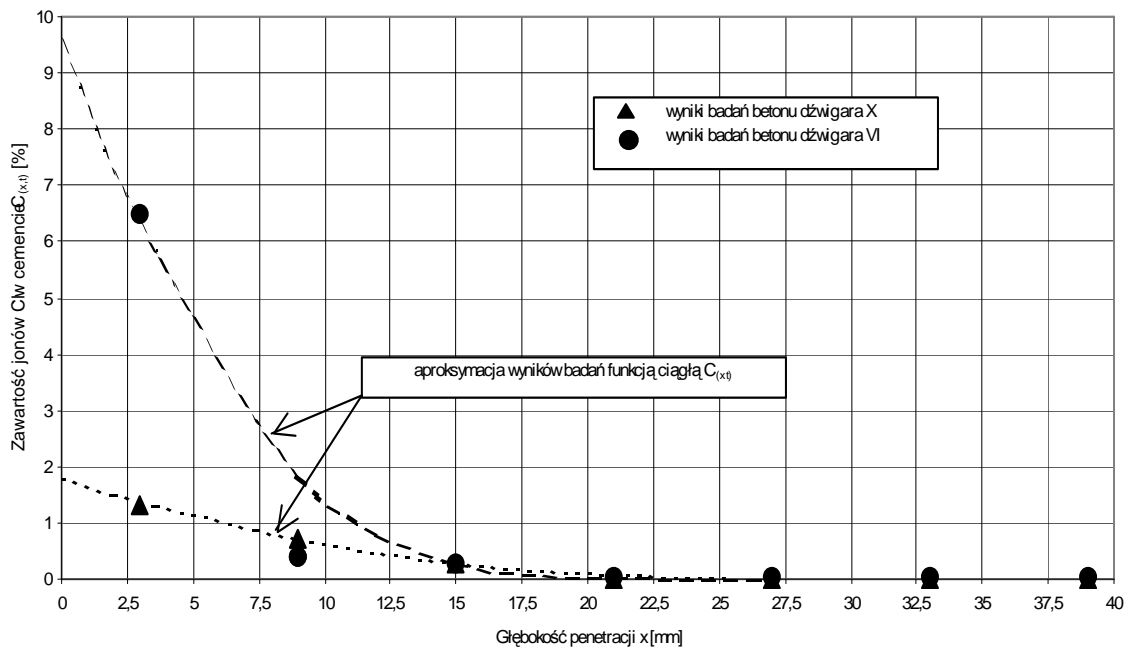
Rys.1. Aproksymacja wyników badań doświadczalnych zawartości chlorków w spoiwie (cement) betonu dźwigarów VI i X funkcją $C(x,t)$ dopasowana w warstwach otuliny do głębokości 18 mm [14]

funkcji $C(x)$ z rys.1, aproksymującej wyniki badań betonu dźwigara VI, uzyskano $dlat_{ex} = 5,25$ lat i $D_{a,ex} = 4,577$ mm²/rok albo dla $t_m = 4,0$ lata i $D_{a,m} = 6,007$ mm²/rok oraz $C_o = 9,55\%$.
