**XXIV**XXIV Konferencja Naukowo-Techniczna
Szczecin-Międzyzdroje, 26-29 maja 2009**awarie budowlane**

Doc. dr hab. inż. MAREK LECHMAN, *m.lechman@itb.pl*
Instytut Techniki Budowlanej, Warszawa

ZAGROŻENIA AWARYJNE ŻAROBETONOWYCH PRZEWODÓW KOMINÓW ŻELBETOWYCH

FAILURE WARNINGS OF HEAT-RESISTING LINERS OF REINFORCED CONCRETE CHIMNEYS

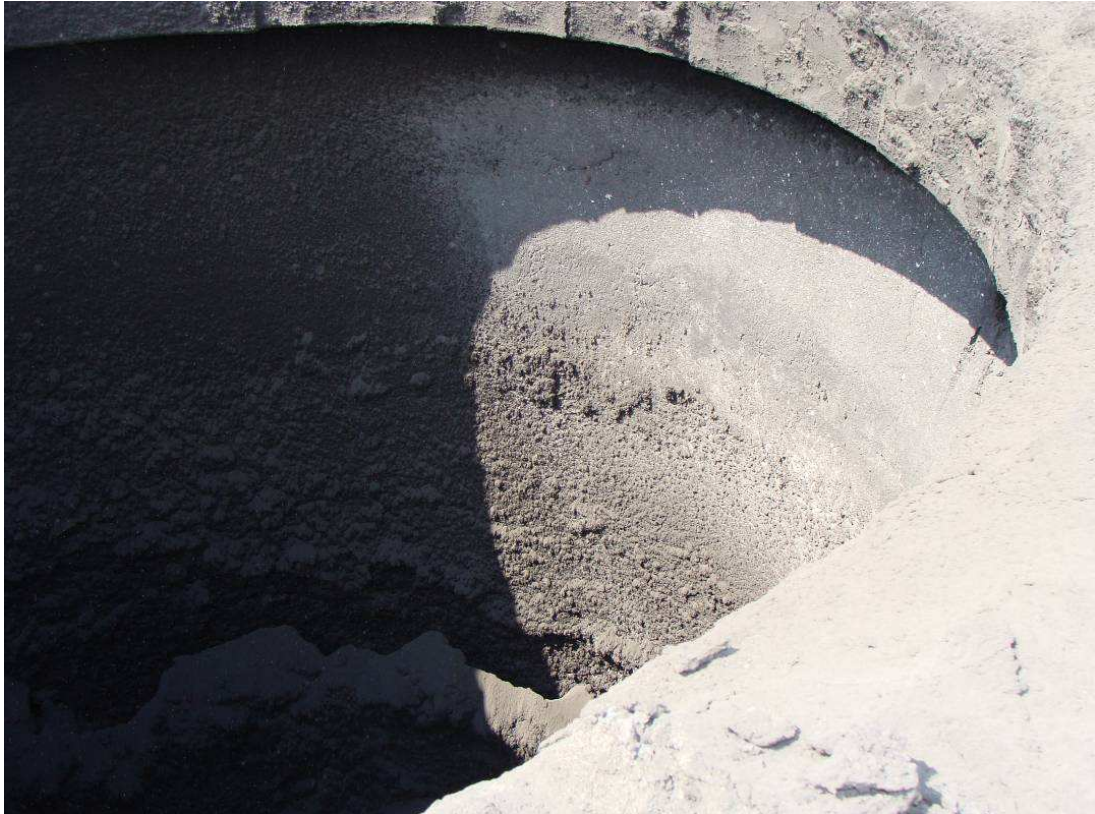
Komin żelbetowy o wysokości $h = 80$ m, wykonany w technologii podwójnego ślizgu, w postaci dwóch koncentrycznych powłok cylindrycznych. Średnica zewnętrzna trzonu wynosi $D_z = 3,96$ m, zaś grubość jego ścianki $0,20$ m. Grubość ścianki wewnętrznego przewodu żaroodpornego wynosi $0,14$ m, a jego średnica wewnętrzna $3,04$ m. Przestrzeń między płaszczem zewnętrznym i wewnętrznym o szerokości $0,12$ m wypełniono żużlem granulowanym. Awaria przewodu żaroodpornego wydarzyła się w 2007 r. w sposób niesygnalizowany. Jej skutkiem było obsunięcie się przewodu w stosunku do trzonu zewnętrznego o około 3 m (rys. 1). W partii wieńczącej przewodu występowały luźne fragmenty żarobetonu. W niektórych miejscach żarobeton wykazywał niską wytrzymałość mechaniczną. Między poziomem $+35$ i $+40$ m zlokalizowano miejsce wyboczenia przewodu. W miejscu tym widoczne są wygięte do wewnątrz pręty zbrojenia pionowego i poziomego, a na nich – odłamy żarobetonu. W strefie powstania uszkodzenia występują pionowe zarysowania (rys. 2). W popielniku znaleziono fragmenty betonu żaroodpornego i izolacji z żużla wielkopieczowego, który wysypał się wskutek rozszczelnienia ścianki przewodu. Na podstawie dokonanych oględzin nie stwierdzono wychylenia wewnętrznego przewodu żarobetonowego z pionu. Dokonane oględziny wykazały, że przewód żarobetonowy uległ awarii na skutek lokalnej utraty stateczności na długości około 3 m w strefie 35 – 38 m. O tyle właśnie przewód wewnętrzny uległ obniżeniu w stosunku do trzonu zewnętrznego. Mechanizm zniszczenia polegał na powstaniu załomów plastycznych na całym obwodzie w trzech równoległych poziomach powłoki żaroodpornej na odcinku około 3 m, w następstwie czego załom środkowy uległ przemieszczeniu do wewnątrz. Wskutek wzajemnego zazębienia się, poszczególne odłamy żarobetonu uległy wyłamaniu, zaś pręty zbrojeniowe wyboczeniu do wewnątrz. Towarzyszyło temu wypadanie fragmentów żarobetonu oraz wysypywanie się izolacji z żużla wielkopieczowego. Sytuację tę potwierdziły wyniki pomiarów termowizyjnych, które wskazywały na podwyższenie temperatury na powierzchni trzonu wskutek uszkodzeń izolacji i żarobetonu na poziomie około 35 – 38 m. Oprócz uszkodzeń przewodu żarobetonowego, stwierdzono występowanie licznych spękań żelbetowego trzonu komina zarówno w kierunku pionowym, jak i poziomym. Rysy pionowe zlokalizowano głównie w dolnej części komina w strefie otworów wlotowych oraz w części górnej, pozbawionej osłony termicznej. Ocenia się, iż w stanie istniejącym utrzymuje się nadal zagrożenie miejscowej utraty stateczności wewnętrznego przewodu żarobetonowego, z powodu postępu procesu korozji chemicznej i degradacji wytrzymałościowej żarobetonu. Prognozowanie zachowania się przewodu żarobetonowego w czasie jest zadaniem trudnym. Lokalna utrata stateczności objawia się bowiem nagłym „tąpnięciem” przewodu, przy czym wyboczenie to niekoniecznie musi wystąpić w tym samym przekroju. Poawaryjna naprawa przewodu żaroodpornego jest przedsięwzięciem bardzo niebezpiecznym i wysoce ryzykownym. Dla jej przeprowadzenia konieczne jest prowadzenie pomiarów osiadań przewodu wewnętrznego względem korony komina w dłuższym okresie czasu. Jeżeli proces tych osiadań wskazuje na stabilizację, można przystąpić do prac naprawczych pod warunkiem, że są one prowadzone w sposób całkowicie bezwstrząsowy i przy ciągłej kontroli przemieszczeń pionowych przewodu. Naprawa polegałaby na uzupełnieniu zbrojenia i żarobetonu, co powinno powstrzymać proces dalszego osiadania. W zaistniałej sytuacji zalecono podjęcie prac projektowych celem wybudowania nowego komina. Do tego czasu zaproponowano monitorowanie osiadań przewodu względem korony komina.

Rys. 1. Obsunięcie się przewodu żarobetonowego względem trzonu żelbetowego o 3 m, w wyniku lokalnej utraty stateczności powłoki przewodu

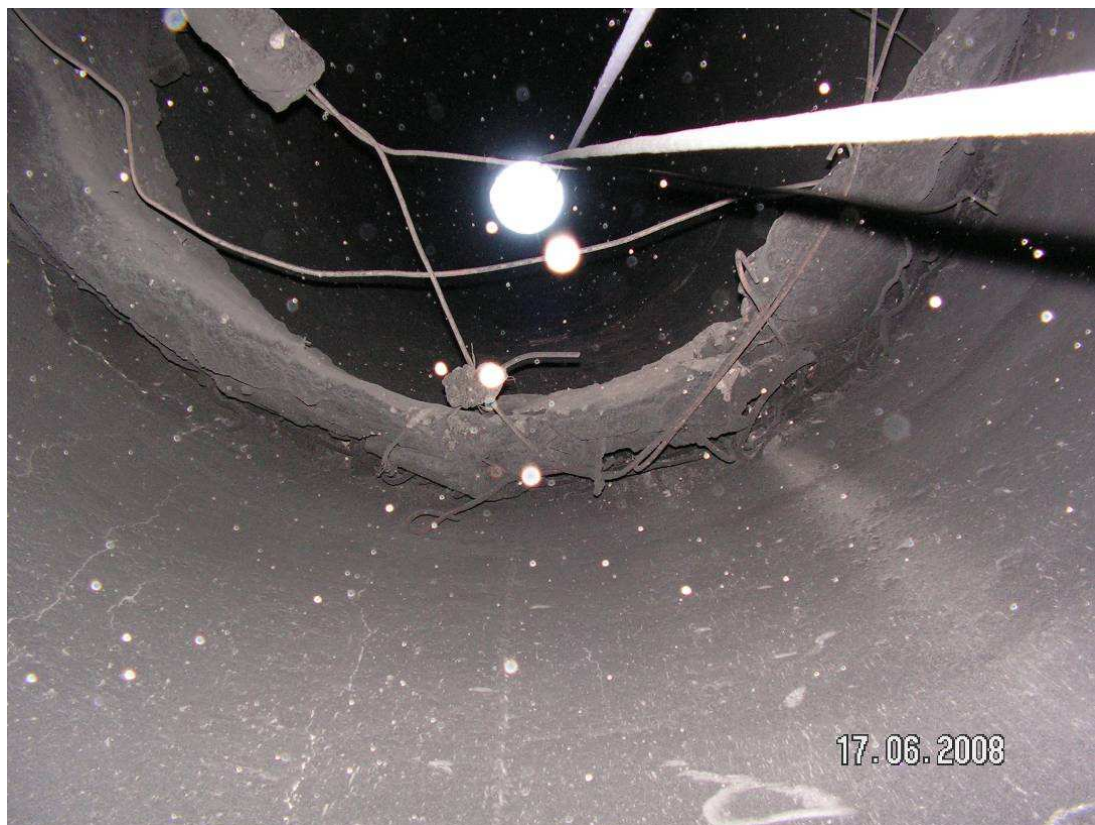
Rys. 2. Postać miejscowej utraty stateczności przewodu żaroodpornego w poziomie około +35 m

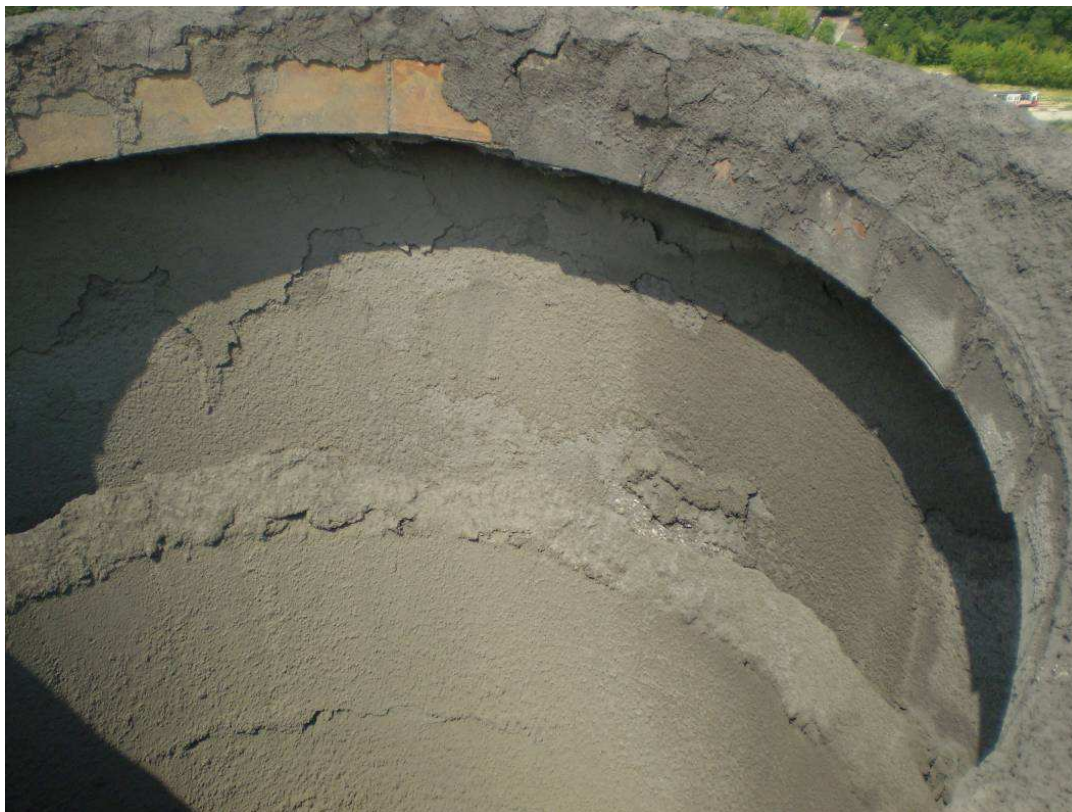
Rys. 3. Obniżenie się przewodu żaroodpornego względem trzonu o około 1,3 m w wyniku utraty stateczności miejscowej płaszczka

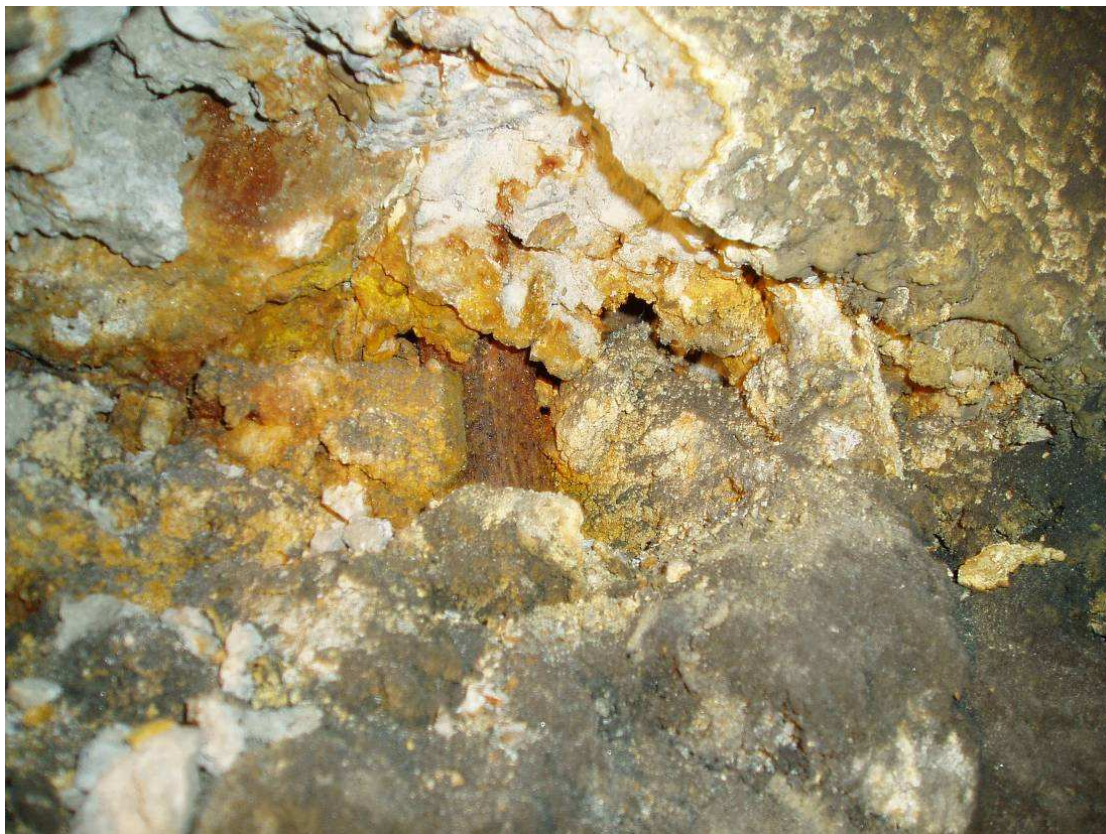
Rys. 5. Degradacja żarobetonu na wewnętrznej powierzchni przewodu

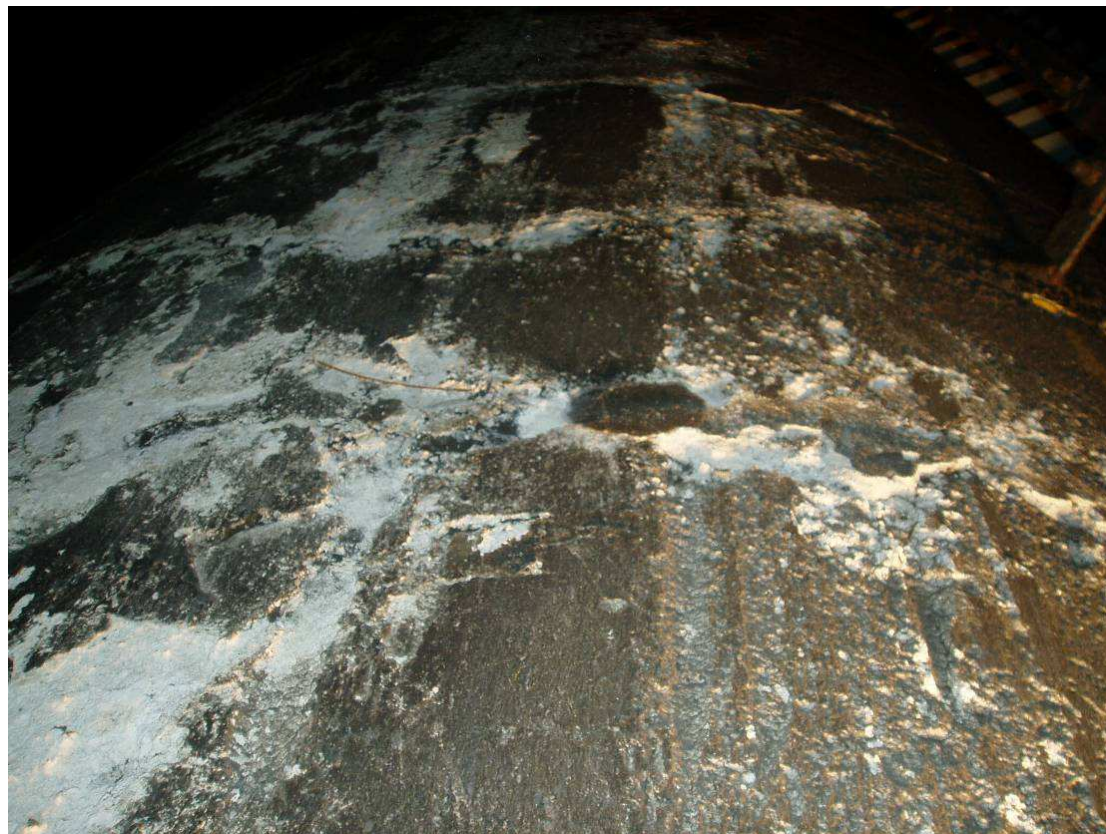
Rys. 6. Uszkodzenia korozyjne żarobetonu na zewnętrznej powierzchni przewodu
