Dr inż. PIOTR DUNAJ, *biuro@duna.pl*
Politechnika Białostocka

KATASTROFA BUDOWLANA W BUDYNKU SĄDU ADMINISTRACYJNEGO W BIAŁYMSTOKU

THE CONSTRUCTION CATASTROPHE IN THE ADMINISTRATIVE COURT BUILDING IN BIAŁYSTOK

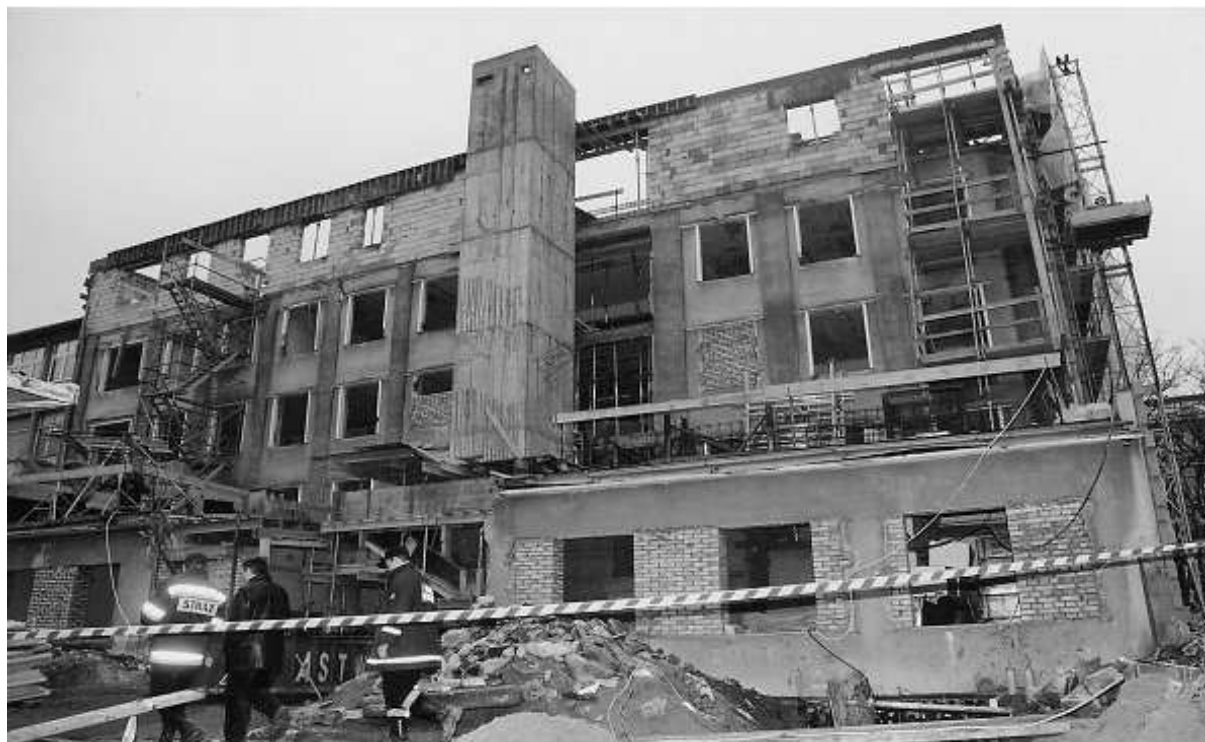
Rys. 1. Elewacja tylna przedmiotowego budynku w dniu katastrofy budowlanej

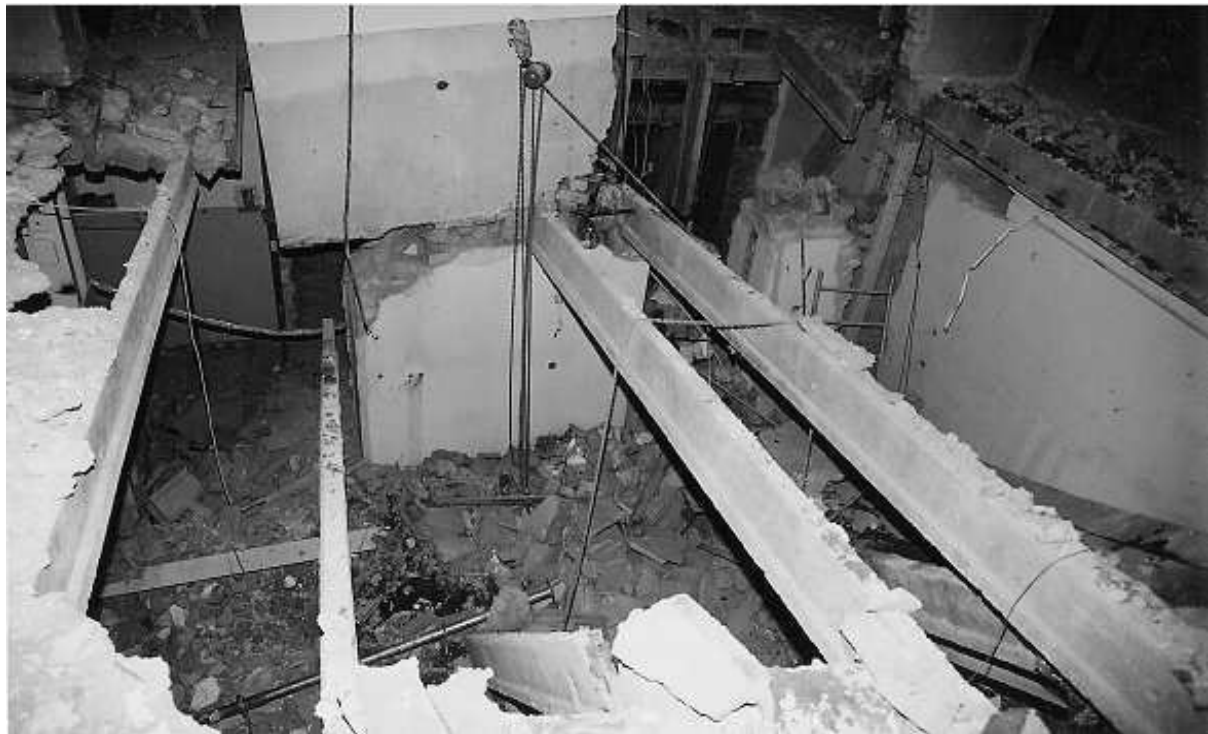
Rys. 2. Widok z góry – z pierwszego piętra – na miejsce katastrofy

W wyniku zbyt głębokiego wykonania bruzd z obu stron ściany (przy użyciu młota elektrycznego o znacznej energii pojedynczego udaru dochodzącej do 15 J w trybie dłutowania) doszło do całkowitego wykucia cegieł na całej grubości ściany i na długości kilkudziesięciu centymetrów. Ściana środkowa o grubości 38 cm utraciła stateczność i nastąpiło osunięcie się ściany około 30–40 cm, powodując zniszczenie stropów DMS na dwóch poziomach; stropu nad parterem oraz nad piętrzem na szerokości około 5 metrów i na długości obu traktów – zewnętrznego o rozpiętości w świetle ścian 5,20 m (rys.: 2, 3, 4) oraz traktu środkowego (korytarza) o rozpiętości w świetle ścian 2,40 m. Strop na korytarzu był podstemplowany.

W wyniku przemieszczenia podpory (ściany środkowej) doszło do zniszczenia belek DMS. W trakcie o rozpiętości 5,20 m nie stwierdzono podstemplowania stropu. Belki stropowe DMS [5] (rys.: 2, 3, 4) nie uległy zniszczeniu na moment ujemny, jak to miało miejsce w trakcie środkowym gdzie strop był podstemplowany. W trakcie środkowym belki uległy złamaniu w miejscu stemplowania.

Oprócz tego zagrożeniem były wystające belki stropowe ze stropu DMS zamocowane jednym końcem w ścianie zewnętrznej (rys. 2 i 3). Podjęte pilnie działania miały za zadanie jak najszybsze zabezpieczenie konstrukcji przed groźbą dalszego zawalenia się.

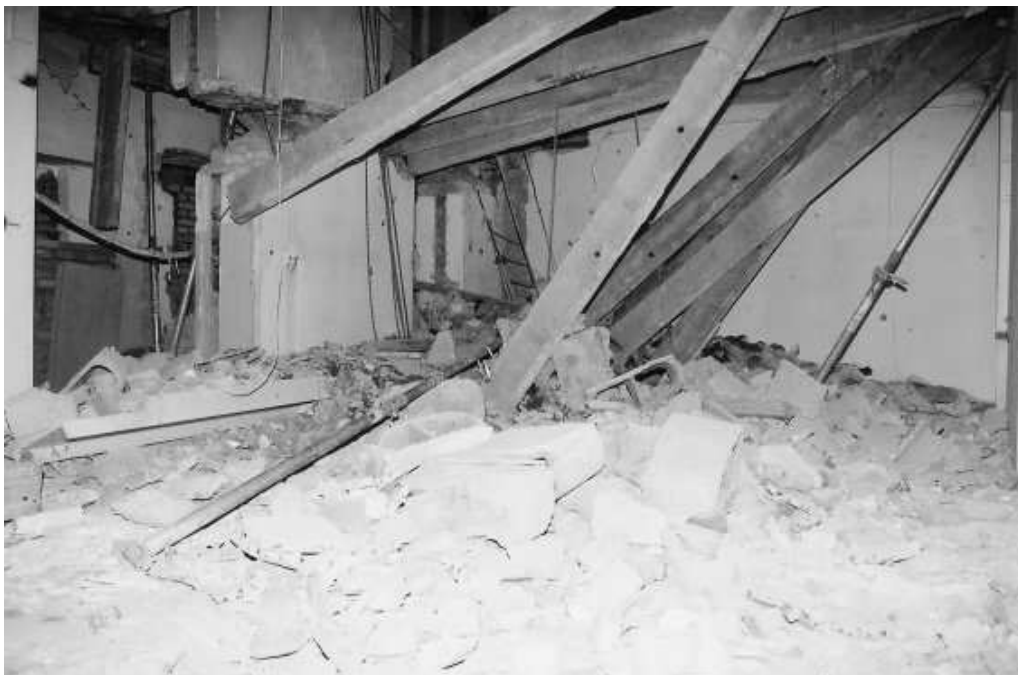
Rys. 3. Widok uszkodzonego stropu nad parterem i zniszczonych pustaków DMS

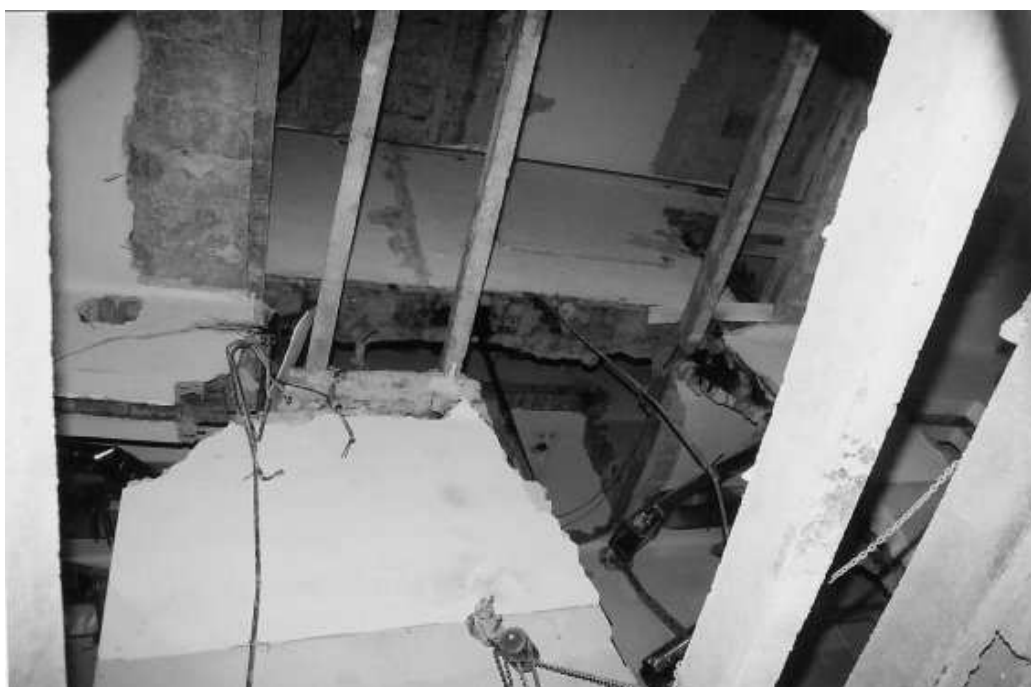
Rys. 4. Widok z poziomu stropu nad parterem. Widoczna „zawieszona” w powietrzu ściana II piętra, konstrukcyjna, środkowa (obciążona dodatkowo dwiema kondygnacjami; IV i V kondygnacją).
Brak wieńca żelbetowego

Odgruzowywanie odbywało się pod stałym zagrożeniem ze strony konstrukcji: podkutego bloku ze ściany I piętra grożącego utratą stateczności oraz wiszącej ściany konstrukcyjnej na II piętrze, stropu nad II piętrzem, a także obciążeń pochodzących od dwóch kondygnacji, tj. III i IV piętra (nadbudowywanej kondygnacji). Należy podkreślić, że ściana była murowana z cegły pełnej ceramicznej i bez wieńców. Rozpiętość podpór podtrzymujących ścianę środkową w świetle wynosiła około 4 metrów (rys. 4).

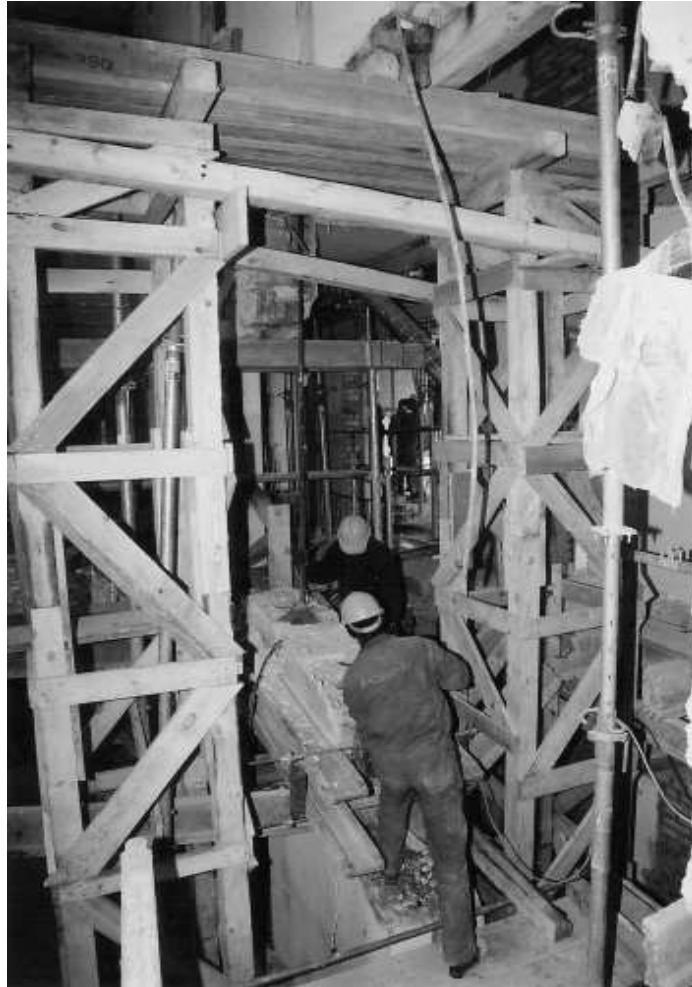
Sytuację poprawiała rurka czarna zamurowana w ścianie na całej wysokości ściany nad II piętrzem. Nad I piętrzem rurka została wyrwana ze ściany (por. rys. 5). Rurka ta prawdopodobnie była pozostałością z centralnego ogrzewania. Obecność tej rurki okazała się bardzo korzystna w niniejszym przypadku.

Rys. 5. Fragment konstrukcji wsporczych podpierających ścianę konstrukcyjną II piętra obciążoną trzema kondygnacjami. Widok w trakcie rozbiórki „bloku murowanego” ze ściany środkowej na I piętrze

Belki stropowe rozmieszczono tak aby omijały słupy kratownicowe drewniane – (por. rys. 6, 7, 8). Po wykonaniu podparcia ściany konstrukcyjnej przystąpiono do wykucia bloku muru ceglanego grubości 38 cm, ze ściany konstrukcyjnej – (por. rys. 5). Aby nie doprowadzić do utraty stateczności „bloku” należało zachować szczególną ostrożność podczas rozbiórki tego bloku. Do rozbiórki użyto młota udarowego do dłutowania. Przed utratą stateczności bloku były zastosowane dodatkowe zamocowania bloku zabezpieczające przed możliwością wywrócenia się jego na bok. Po zakończeniu prac rozbiórkowych na „bloku ściennym”, aż do wykuwanej wcześniej bruzdy na nadproże stalowe, w której rozpoczęła się katastrofa budowlana, przystąpiono do wykonania nowej konstrukcji nośnej. Rozpoczęto od zamontowania nadproża stalowego (rys. 7 i 8). Następnie podmurowano ścianę środkową i ułożono belki stalowe, dwuteowe – wypełnione płytami WPS. W miejscach drewnianych słupów zostawiono wolne przestrzenie w celu ułożenia płyt stropowych WPS, po zdemontowaniu konstrukcji wsporczych. Następnie wykonano ścianę środkową I piętra i strop z belek stalowych, dwuteowych analogicznie, jak w stropie nad parterem. Po „podbiciu” ściany II piętra przystąpiono do rozbiórki słupów drewnianych z jednoczesnym uzupełnianiem brakujących płyt WPS w stropach; I piętra i nad parterem – (por. rys. 6, 7).

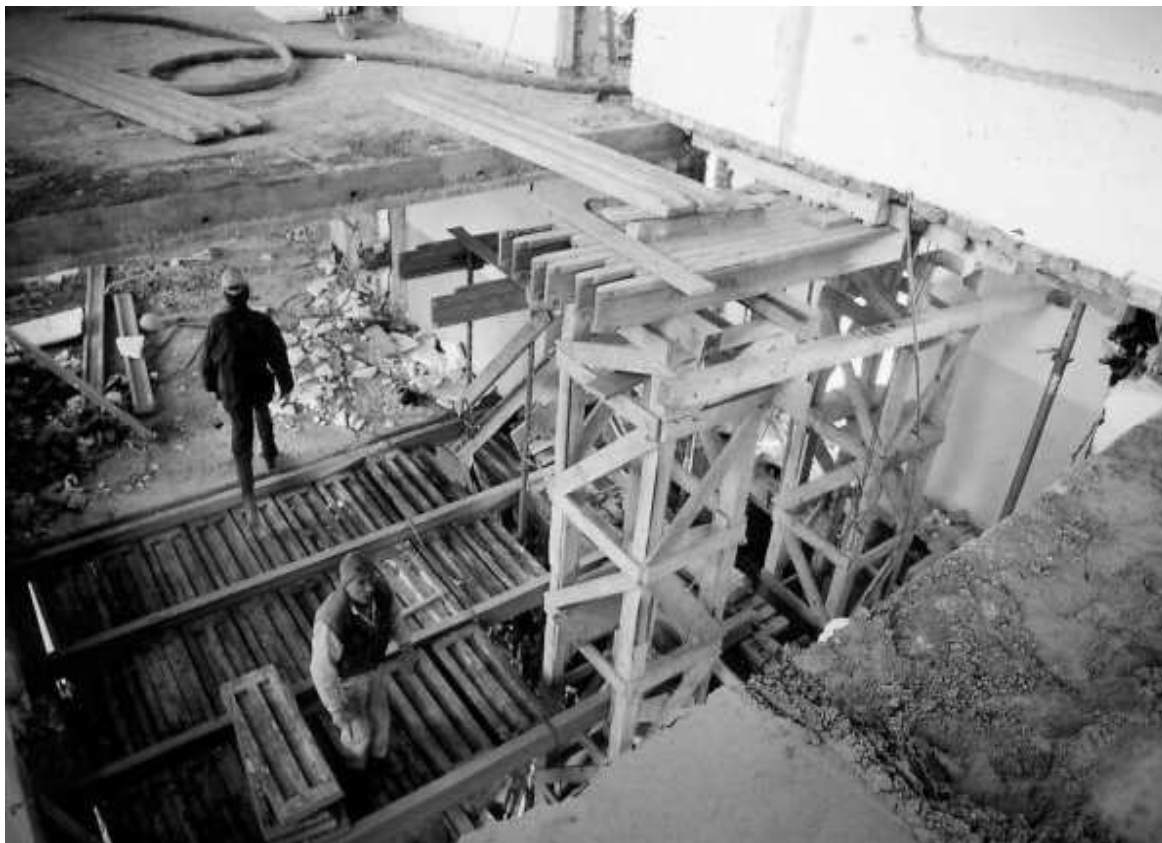
Rys. 6. Widok na konstrukcje wsporcze wykonane z ze słupów kratownicowych drewnianych zapewniających bezpieczne podparcie ściany na II piętrze obciążonej dodatkowo dwiema kondygnacjami. Widoczny jest fragment nowego stropu z płytami WPS

W pracach tych uczestniczyło od kilku do kilkunastu pracowników, najpierw strażaków, a następnie robotników budowlanych. Z chwilą podstemplowania ściany środkowej zostało zażegnane bezpośrednie zagrożenie dla osób pracujących w sąsiedztwie miejsca katastrofy budowlanej. Zanim wykonano stateczne konstrukcje wsporcze z dwóch drewnianych słupów kratownicowych do podparcia ściany na wysokości II piętra (z obciążeniem trzech kondygnacji przypadającym na tę ścianę), próbowano ustawiać podpory z elementów stalowych. Jednak z uwagi na ich wiotkość nie uzyskano odpowiedniej pewności, że spełnią swoje zadania. Nie było również możliwości ustawienia wież z konstrukcji stalowych. Z wszelkich dostępnych wypożyczalni sprzętu do rusztowań nie można było uzyskać należytych elementów węzłowych do połączeń umożliwiających swobodny rozstaw słupów i rygli w celu uzyskania sztywnej konstrukcji podporowej. W tej sytuacji jedynym, skutecznym rozwiązaniem było wykonanie konstrukcji wsporczych w postaci dwóch słupów kratownicowych, drewnianych.

Wybór ten podyktowany został możliwością omijania belek stropowych wystających ze ściany zewnętrznej oraz swobodnym rozmieszczaniem krzyżulców i przewiązek (słupków).

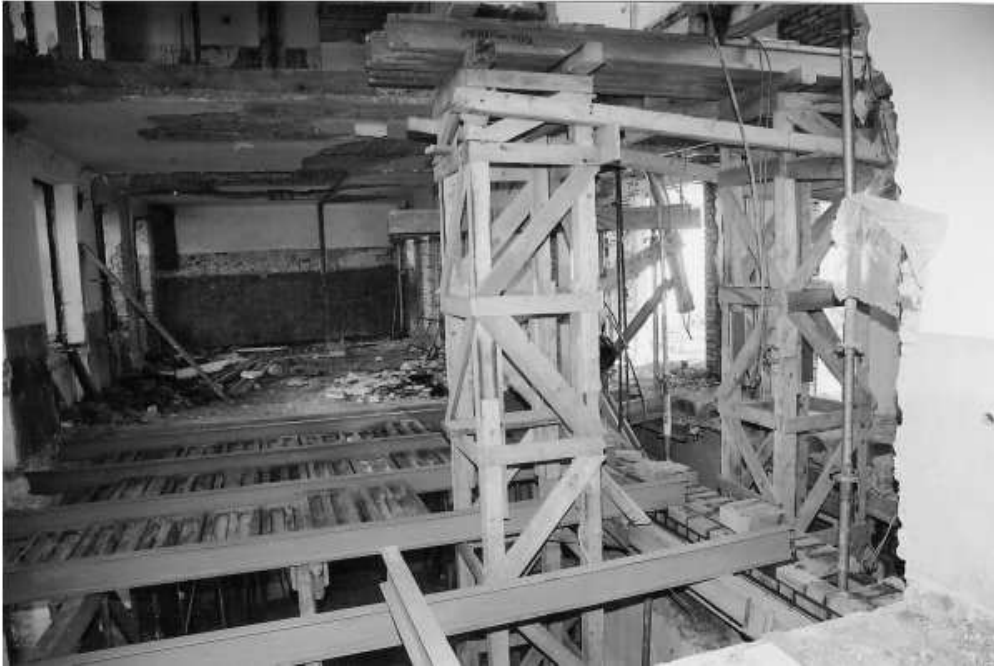
Rys. 7. Widok na konstrukcje wsporcze oraz na fragment nowego stropu na belkach dwuteowych z płytami WPS w trakcie budowy

W założeniu projektowym należało przyjąć (omijanie belek DMS pozostałych po katastrofie), których zdemontowanie możliwe będzie po wykonaniu podparcia ściany obciążonej trzema kondygnacjami. Należy podkreślić, że w ścianie nie było wieńca żelbetowego! W miejscu zdemontowanych po katastrofie stropów należało wykonać nowe konstrukcje: ściany, stropu nad parterem i nad I pięciem, przy jednoczesnym zachowaniu podpór w postaci dwóch drewnianych słupów (podpierających osiowo ścianę konstrukcyjną, środkową nad II pięciem). W tym celu, w trakcie zewnętrznym 5,20 metra zaprojektowano strop z belkami stalowymi wykonanymi z dwuteowników 240 i z płytami WPS. Strop nad korytarzem zaprojektowano z belek dwuteowych 180 i również z płytami WPS.

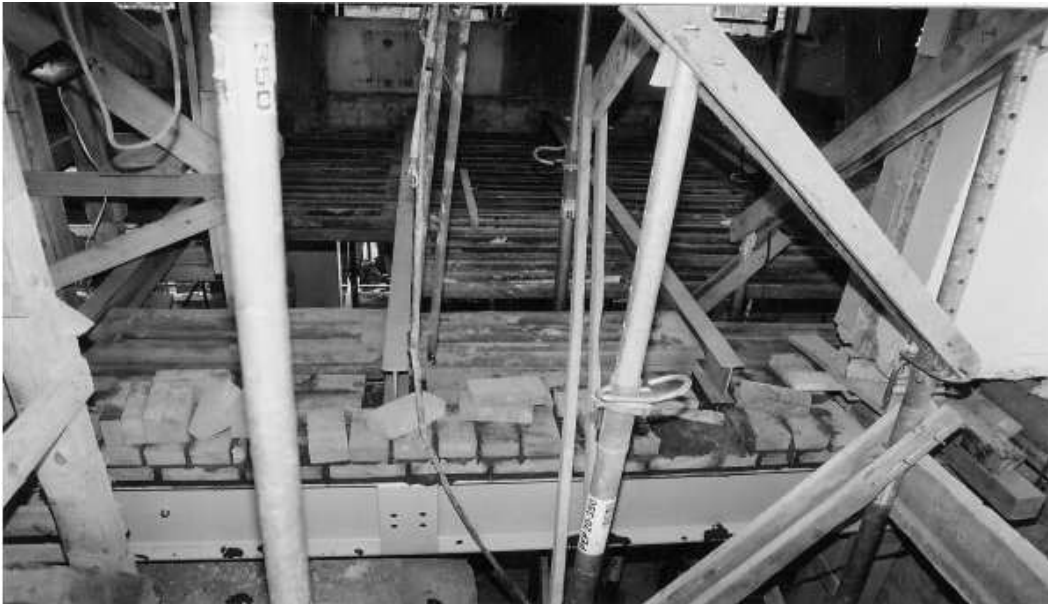
1. Podstawową przyczyną było wykonanie zbyt głębokich bruzd poziomych w ścianie środkowej, podłużnej w celu zamontowania nadproża z dwóch profili stalowych, zgodnie z projektem konstrukcyjnym.
2. Zabrakło również należytego podstemplowania stropów. W trakcie 5.20 m nie stwierdzono stemplowania. Świadczyć o tym mogą belki stropowe, które nie zostały zniszczone na moment ujemny w miejscach stemplowania.
3. W korytarzu, gdzie było zastosowane stemplowanie stropu doszło do złamania belek na podporze od stemplowania.

Rys. 8. Fragment nadproża stalowego nad parterem (w miejscu w którym rozpoczęła się katastrofa budowlana) z odbudowywaną ścianą konstrukcyjną oraz fragmentem stropu z belek dwuteowych z płytami WPS.
Widok z góry na strop nad parterem
