Dr hab. inż. TADEUSZ URBAN
Politechnika Łódzka

STAN AWARYJNY BUDYNKU HOTELOWO-HANDLOWEGO

EMERGENCY STATE OF HOTEL AND TRADE BUILDING

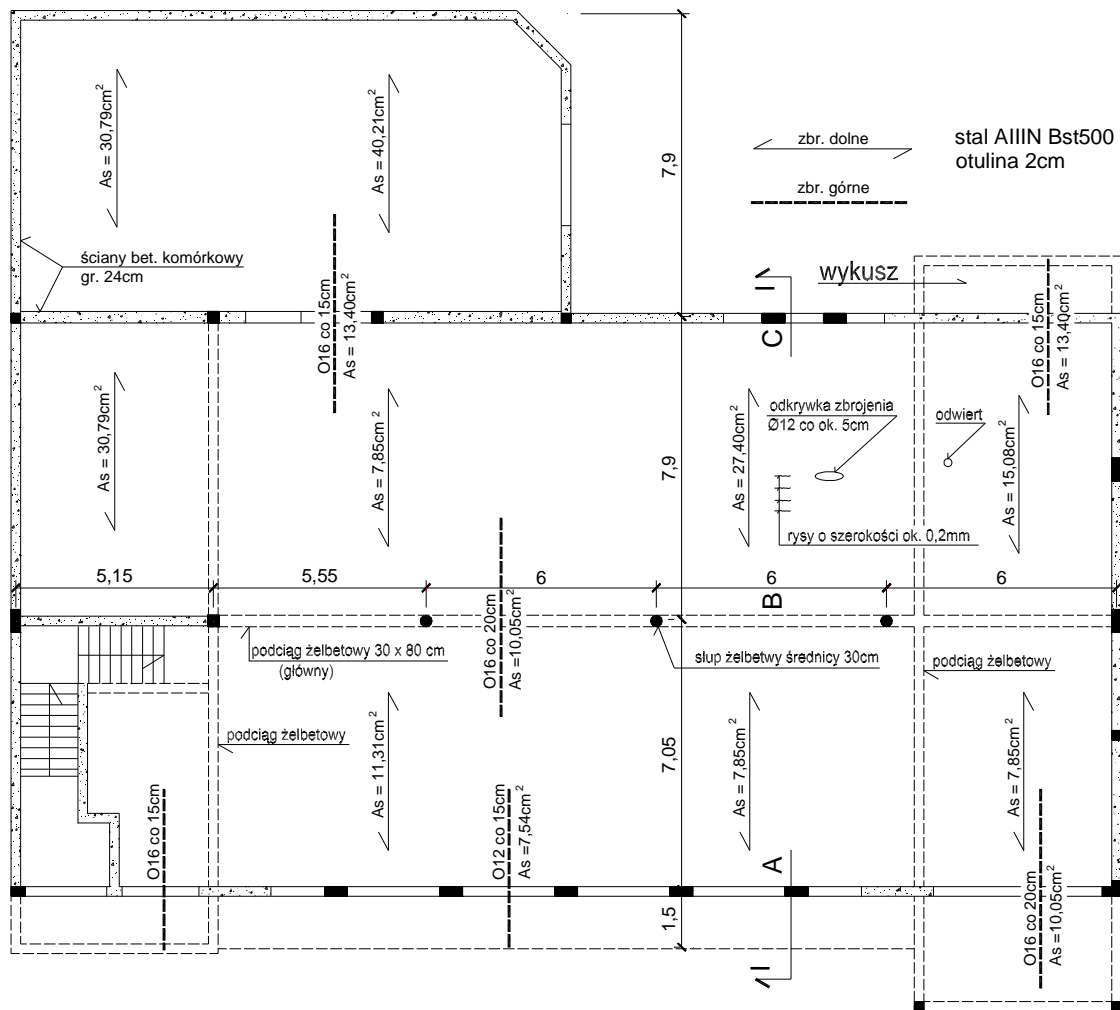
Rys. 2. Rzut konstrukcji stropu nad parterem

Na dolnej powierzchni stropu zauważono liczne rysy o szerokości rozwarcia do 0,2 mm. Początek tych rys był zwykle prowokowany narożami otworów instalacyjnych. Stwierdzono również występowanie rys w środku przęsła biegnące prostopadle do głównego kierunku pracy konstrukcji (patrz rys. 2).

Badania obejmowały również odkrywkę zbrojenia stropu. Lokalizację odkrywki pokazano na rys. 2. Została ona wykonana w miejscu zadysponowania przez projektanta największego zbrojenia. W odkrywce tej na odcinku o szerokości 21 cm stwierdzono występowanie $5\emptyset 12$ mm, co potwierdziło w przybliżeniu zadysponowaną przez projektanta wielkość zbrojenia $A_s = 26,7 \text{ cm}^2$ (patrz rys.2). Uźbrowanie prętów wskazywało na zastosowanie stali klasy AIIIIN.

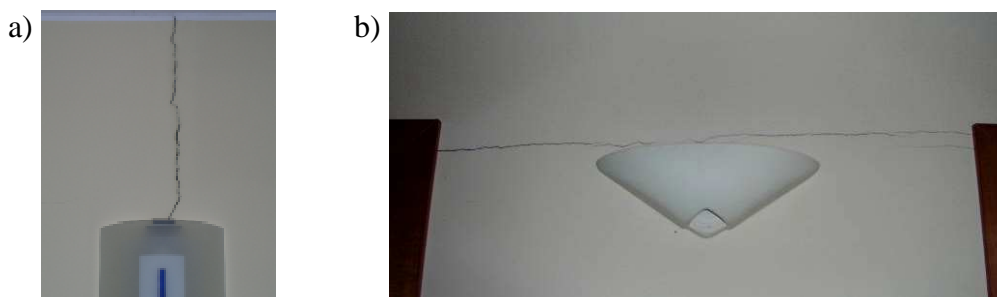
W marcu 2004 r. podczas oględzin budynku stwierdzono występowanie licznych uszkodzeń ścian działowych piętra. Spękania te (pionowe rysy) występowały głównie na styku ścian poprzecznych z zewnętrznymi podłużnymi. Zauważono jednocześnie, że sytuacja ta dotyczyła w większym stopniu ścian usytuowanych po stronie południowo-zachodniej (od strony zaplecza). Po tej stronie pęknięcia miały zdecydowanie większe rozwarcie. Charakterystyczne było to, że maksymalne rozwarcie występowało u góry pod sufitem i stopniowo zanikało ku dołowi. Największe pęknięcie występowało w pokoju z wykuszem (patrz rys. 3a). Ściana poprzeczna działowa była tutaj przedłużeniem ściany zewnętrznej wykusza. Maksymalne rozwarcie rysy wystąpiło na styku tych ścian (początek wspornika) pod sufitem i zanikało w kierunku podłogi.

Drugi rodzaj spękań, to liczne rysy poziome występujące praktycznie we wszystkich miejscach, a zwłaszcza na ścianach korytarza (patrz rys. 3b).

Rys. 3. Przykładowe spękania ścian działowych: a) na styku ściany wykusza ze ścianą działową, b) ściana działowa pomiędzy pokojami i korytarzem, równoległa do podciagu

Po 2004 r. użytkownik wykonywał wielokrotne naprawy spękań ścian polegające na ich szpachlowaniu i ich malowaniu. Spękania te jednak w krótkim czasie pojawiały się ponownie choć o nieco mniejszym rozwarciu. Ponieważ obserwowano brak stabilizacji ugięć konstrukcji, w 2007 r. zostały wykonane szersze badania obejmujące inwentaryzację rys, wykonanie odkrywek zbrojenia oraz odwiert umożliwiające określenie klasy betonu i rzeczywistych warstw znajdujących się na stropie.

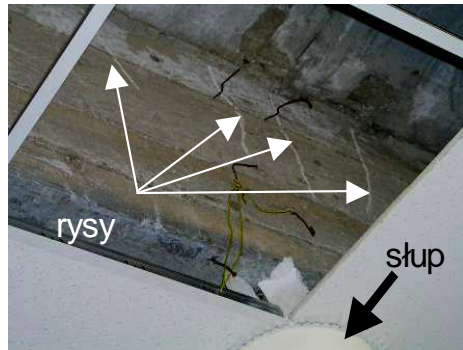
Oględziny głównego podciagu biegnącego w kierunku podłużnym budynku wykazały występowanie rys w strefach podporowych nad słupami. Przykładem takiego zarysowania jest fotografia pokazana na rys. 4. Szerokość tych rys również osiągały rozwarcia co najwyżej 0,2 mm.

Rys. 4. Rysy w strefie podporowej podciągu – max. szerokość 0,2 mm

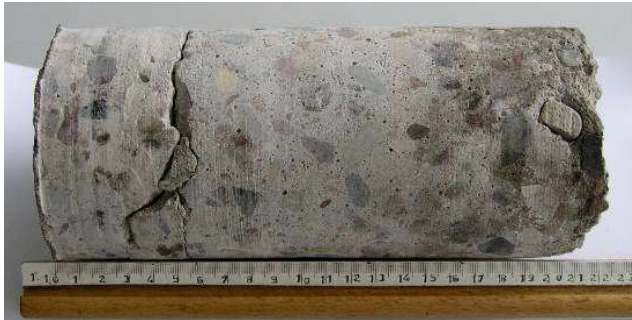
W celu określenia parametrów wytrzymałościowych betonu wykonano odwiert stropu. Wyciętą próbkę betonową o średnicy około 93 mm pokazano na rys. 5 i 6. Grubość całkowita płyty stropowej wynosiła około 22 cm, ale górna część próbki miała nieregularną powierzchnię. Miąższość tej uszkodzonej warstwy betonu wynosiła $\sim 2 \text{ cm}$. Częściowo potwierdzone zostały w ten sposób wcześniejsze badania, wykonane przez innego eksperta, który stwierdził przemarznięcie górnej warstwy betonu na głębokość $\sim 4 \text{ cm}$.

Z rdzenia pokazanego na rys. 5. wycięto próbkę o wysokości 10 cm. Odcięto część dolną stanowiącą prefabrykat FILIGRAN o grubości około 5,5 cm i część górną uszkodzoną. Badania wykonane w Laboratorium Katedry Budownictwa Betonowego Politechniki Łódzkiej wykazały wytrzymałość betonu $\sim 70 \text{ MPa}$. Należy jednak stwierdzić, że jest to wytrzymałość betonu nie przemarzniętej warstwy.

Rys. 5. Odwiert próbki betonu

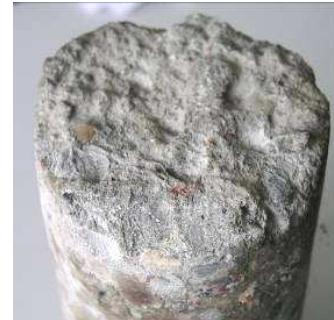
Rys.6. Widok górnej powierzchni próbki

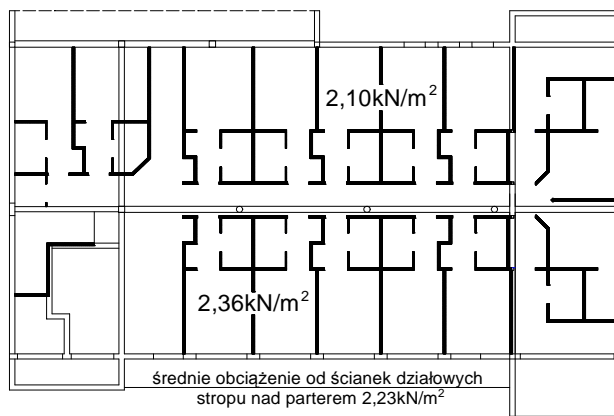
Rys. 7. Układ ścianek działowych przyjęty w analizie obciążeń

W celu dokładniejszej analizy zliczono ciężar ścian działowych i ustalono jednostkowe wartości oddziaływań. Na rysunku 7 pokazano przyjęty układ ścianek do tej analizy. Średnie obciążenie dla całego stropu oszacowano na wartość 2,23 kN/m². Można rozróżnić wielkości tego obciążenia dla poszczególnych przęseł:

- przęsło o rozpiętości 7,90 m – 2,10 kN/m²,
- przęsło o rozpiętości 7,05 m – 2,36 kN/m².

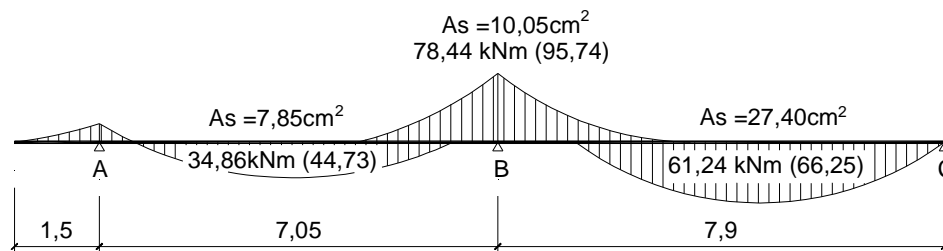
Strop został zaprojektowany jako układ wieloprzęsłowy jednokierunkowo pracujący. Dla najbardziej niekorzystnego przekroju stropu projektant ustalił wielkości momentów obliczeniowych pokazanych na rys. 8. Obok podano wielkości momentów w nawiasach, które wynikają z analogicznego modelu obliczeniowego, ale dla obciążeń realnych. Z tego zestawienia wynika, że wielkości projektowe momentów obliczeniowych w rzeczywistości odpowiadają w przybliżeniu momentom charakterystycznym od rzeczywistego obciążenia.

Rys. 8. Obwiednia momentów obliczeniowych według projektu, w nawiasach podano wartości z uwzględnieniem rzeczywistych obciążeń

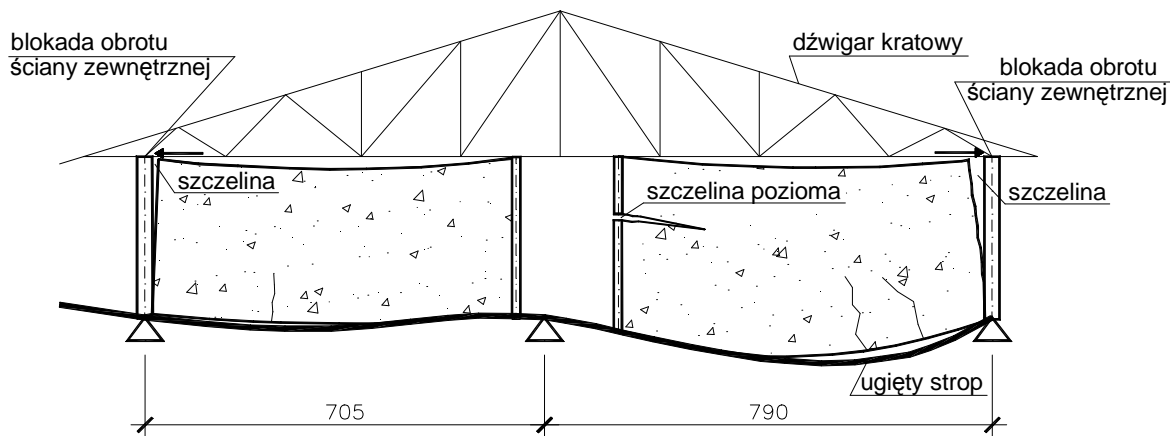
W wyniku przeprowadzonych badań i analiz można było stwierdzić, że przyczyną istniejących spękań ścian działowych były ugięcia reologiczne stropu, które drastycznie objawiły się w dłuższym przęśle skrajnym. Uginający się strop wymusił pracę tarczową ścianek działowych, co pokazano na rys. 9 w części dwutraktowej budynku. Ściany zewnętrzne podłużne zostały zablokowane w poziomie, przez opierające się na nich dźwigary dachowe i nie mogły obracać się wraz z dochodzącymi do nich ścianami poprzecznymi. Obrót stropu na podporze skrajnej z prawej strony rysunku jest znacznie większy niż na podporze z lewej strony. Wynika to z różnicy długości przęseł oraz z faktu istnienia wspornika z lewej strony, który częściowo równoważy ugięcia w sąsiednim przęśle. Efekt ten był zauważalny w obrazie i rozwarciu spękań.

- **błędy projektowe** – przyjęcie zbyt małej grubości stropu przy założonym jednokierunkowym schemacie jego pracy oraz niedoszacowanie obciążeń od ścianek działowych,
- **błędy wykonawcze** – dopuszczenie do przemarznięcia górnej warstwy stropu co najmniej na głębokość 2 cm oraz przeciążenie konstrukcji zbyt grubą warstwą „wylewki betonowej” (zamiast 4,5 cm jest około 10 cm).

Rys. 9. Wpływ ugięć reologicznych stropu na spękania ścianek działowych

Mając na uwadze, niepewność rozeznania konstrukcji z powodu braku możliwości wykonania większej liczby odkrywek oraz braku stabilizacji spękań w okresie 4 lat, zdecydowano się na zabezpieczenie konstrukcji za pomocą stalowych podpór z regulacją ich długości. Usytuowano je w miejscu przeznaczonym na regały, tak aby nie zakłócić funkcji handlowej na parterze budynku. Dodatkowo wsparto również część wspornikową stropu pod wykuszem.
