**XXIV**XXIV Konferencja Naukowo-Techniczna  
Szczecin-Międzyzdroje, 26-29 maja 2009**awarie budowlane**

Prof. dr hab. inż. BOHDAN HNIDEC  
Prof. dr hab. inż. WIKTOR KWASZA  
St. nauk. pracownik LUBOW SALICZUK  
Wydział Budownictwa i Inżynierii Środowiska, Politechnika Lwowska

## **ANALIZA PRZYCZYŃ STANU AWARYJNEGO I ZNISZCZENIA ŻELBETOWEGO ZBIORNIKA WIEŻOWEGO**

### **ANALYSIS OF REASONS OF THE EMERGENCY STATE AND DESTRUCTION OF REINFORCED-CONCRETE WATER-TOWER**

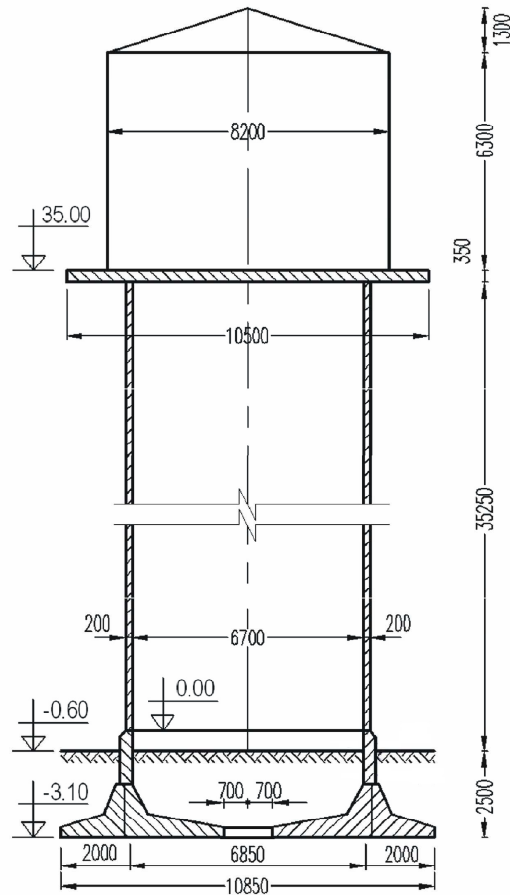
Zbiornik wieżowy o wysokości 35 m (rys. 1) ma cylindryczny, monolityczny szyb żelbetowy o zewnętrznej średnicy 7,1 m ze stałą po wysokości szybu grubością ściany 20cm. Projektowa klasa betonu B15 (marka 200). Szyb zbrojony jest podwójną siatką z prętów o średnicy 10 mm o oczkach 200×200 mm.

Rys. Ogólny wygląd wieży (przekrój)

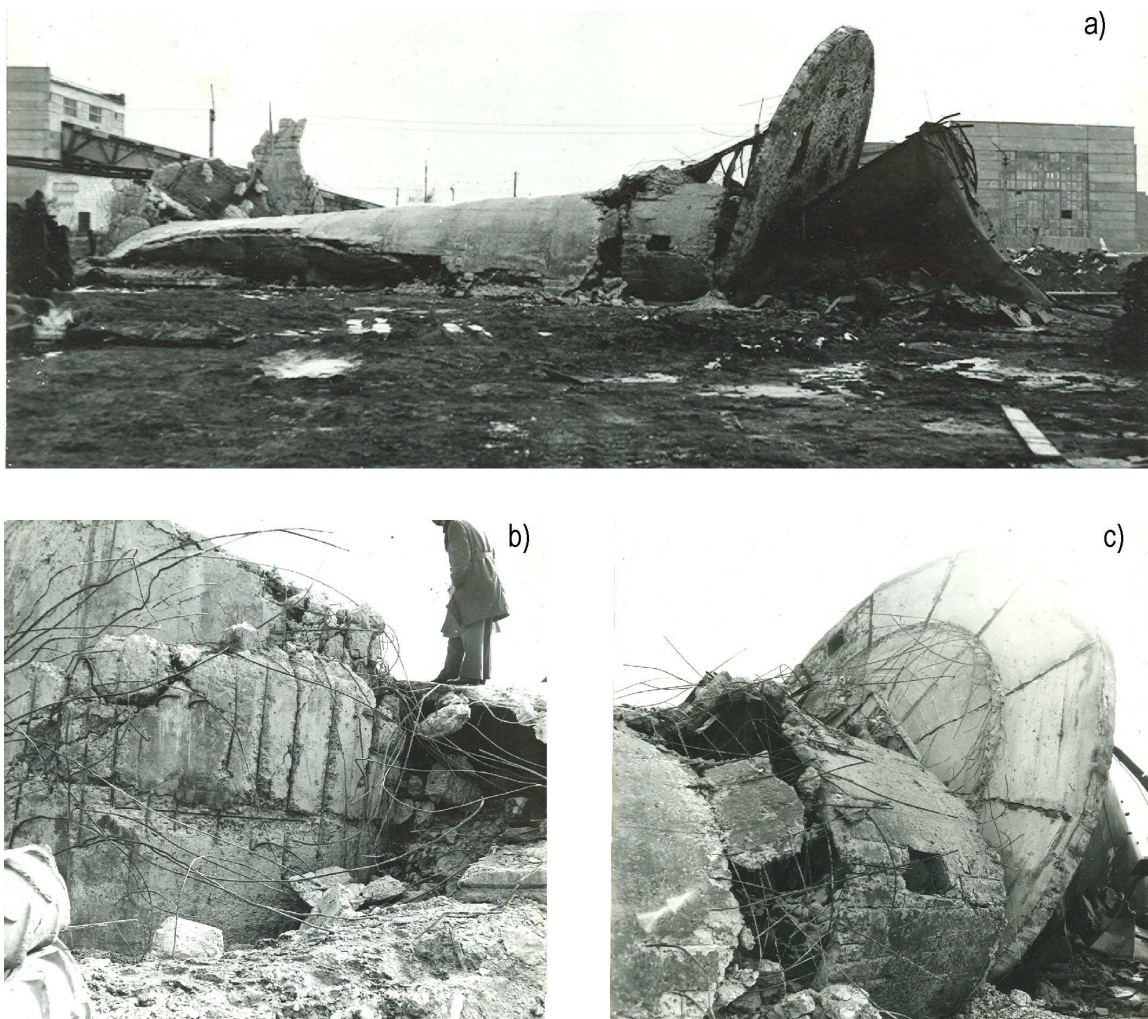
Zawalenie się wieży zbiornika nastąpiło rano przed początkiem dniówki (przy nieobecności pracujących) błyskawicznie. Przypuszczalnie zniszczenie szybu rozpoczęło się na wysokości 1,2...1,8 m od powierzchni terenu (czyli orientacyjnie w granicach drugiej sekcji betonowania – od poziomu 1,2 do poziomu 1,8 m). Osobliwością zniszczenia jest runięcie wieży «na bok» czyli przewrócenie się szybu (rys. 2a). Wskutek uderzenia przy spadaniu szyp wieży «roztrzaskał» się. Odłamki betonu były przeważnie dużych rozmiarów. Małe odłamki były tylko w dolnej części, gdzie odbyło się początkowe złamanie szybu i w górnej części, gdzie najbardziej zaznaczyły się konsekwencje uderzenia o ziemię skupionej masy górnej płyty (rys. 2 b, c.).

Rys. 2. Ogólny wygląd zniszczenia wieży upadku

Wyszarpiny zbrojenia obserwowano tylko w dolnych i górnych częściach szybu i towarzyszyła mu destrukcja warstwy ochronnej. Charakter zniszczenia w dolnej części szybu można odnieść do zniszczenia od łącznego oddziaływania zginania i skręcania. O obecności skręcania się szybu świadczą pochyłe zarysowania w jego dolnej części. Zniszczenie szybu w górnej części i rozdrobnienie betonu nastąpiło wskutek wstrząsu od uderzenia górnej płyty o ziemię.

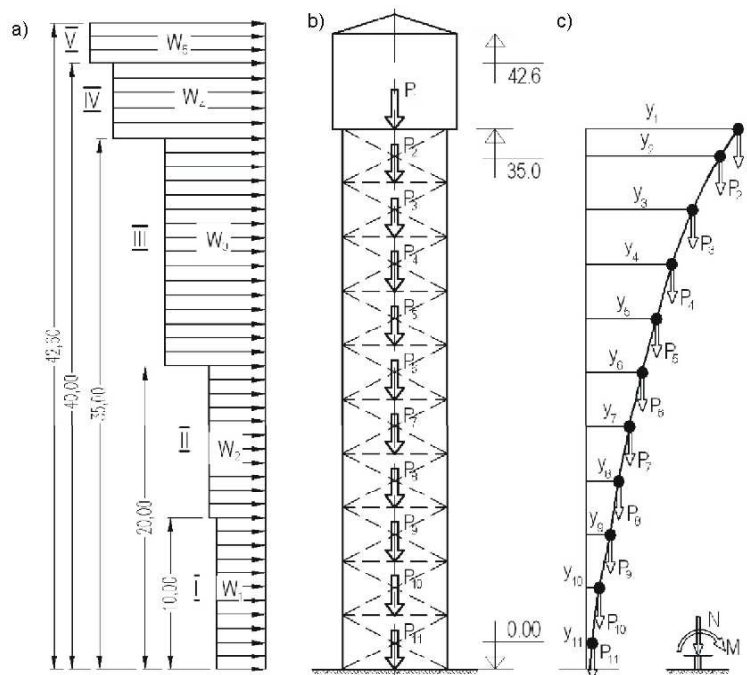
Obliczenia na pionowe i poziome obciążenia wiatrowe (rys. 3) były wykonane w dwóch wariantach: przy założeniu, że wytrzymałość betonu odpowiada projektowej, a na wieżę działają maksymalne obciążenia obliczeniowe, i przy założeniu, że jest ona o 50% mniejsza od projektowej, a na wieżę działają realne w momencie zniszczenia obciążenia: ciężar własny konstrukcji, ciężar zbiornika bez wody, obciążenie wiatrem, które odpowiada szybkości wiatru 1 m/s, (w porywach do 5 m/s). Obliczenia według pierwszego wariantu wykazały, że nośność szybu wieży jest zapewniona, czyli potwierdziły prawidłowość powziętych rozwiązań projektowych. Obliczenia według drugiego wariantu również potwierdziły dostateczną nośność szybu, mimo zaniżenia wytrzymałości betonu na 50%. Stąd wyeliminowano przypuszczenie o możliwości zniszczenia szybu od niedostatecznej wytrzymałości betonu.

Rys. 3. Schematy obliczeniowych obciążeń szybu wieży: a – wykres obciążenia wiatrem; b – pionowe obciążenia; c – oś zginania szybu, razem z pionowym obciążeniem.
