## BŁĘDY PROJEKTOWE I WYKONAWCZE JAKO PRZYCZYNY STANU AWARYJNEGO BUDYNKU MIESZKALNEGO

IZABELA BRYT-NITARSKA, *i.bryt-nitarska@itb.pl*  
Instytut Techniki Budowlanej

**Streszczenie:** W referacie omówiono przypadek budynku mieszkalnego, w którym krótko po jego zasiedleniu wystąpiły znaczne uszkodzenia ścian nośnych i ugięcia stropu nad parterem. Zakres uszkodzeń był tak znaczny, że konieczne było natychmiastowe podjęcie działań zabezpieczających stateczność konstrukcji i częściowe wyłączenia budynku z użytkowania. Analizy przeprowadzone dla ustalenia przyczyn stanu awaryjnego wykazały nałożenie się na siebie błędów wykonawczych i projektowych.

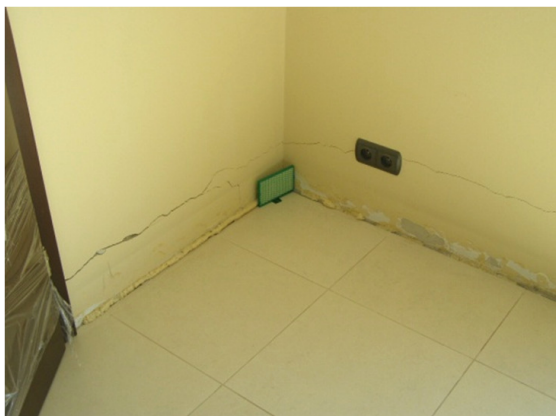
i wewnętrznych przebiegające w strefie przypodłogowej (rys. 2) i podstropowej oraz silne spękania ukośne ścian działowych w sąsiedztwie otworów drzwiowych (rys. 3).

Rys. 2. Poziome zarysowania ścian piętra

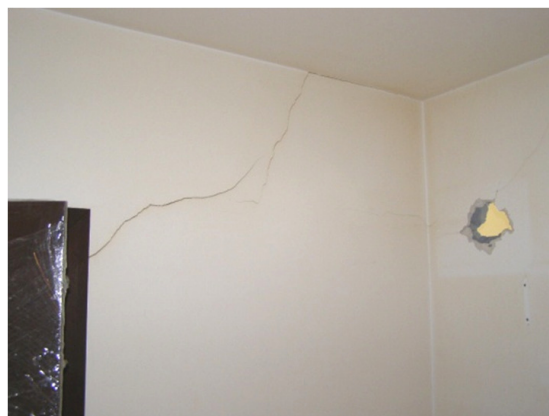
Rys. 3. Ukośne spękanie ściany wewnętrznej

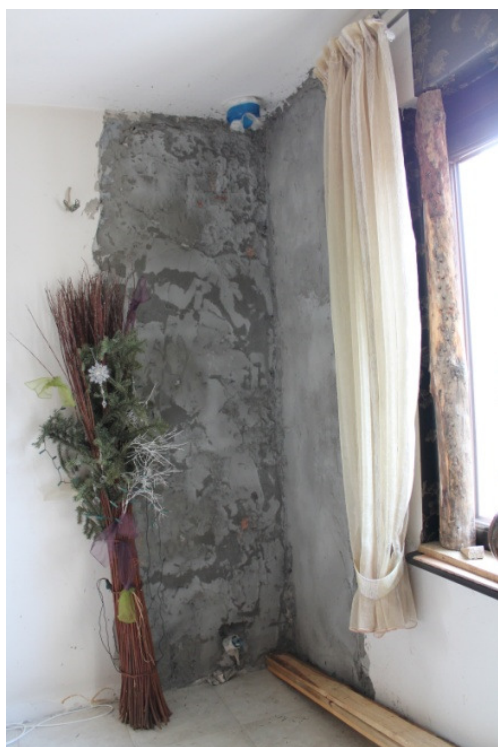
Rys. 4. Przemurowane naroże ścian parteru

Z powodu pojawiających się uszkodzeń właścicielka nieruchomości w pierwszej kolejności zleciła wykonanie przemurowania fragmentów zewnętrznych ścian parteru w narożach budynku (rys. 4) i w filarach międzyokiennych. W trakcie tych robót na parterze budynku wymurowano z cegły, dwa słupy dla podparcia przęseł wewnętrznego podciągu (rys. 5). Zakres uszkodzeń ulegał jednak stopniowemu powiększaniu się i dlatego podjęto decyzję o wykonaniu podstemplowania stropów parteru i piętra. Sprawę przekazano do prokuratury w celu ustalenia przyczyn złego stanu konstrukcji.

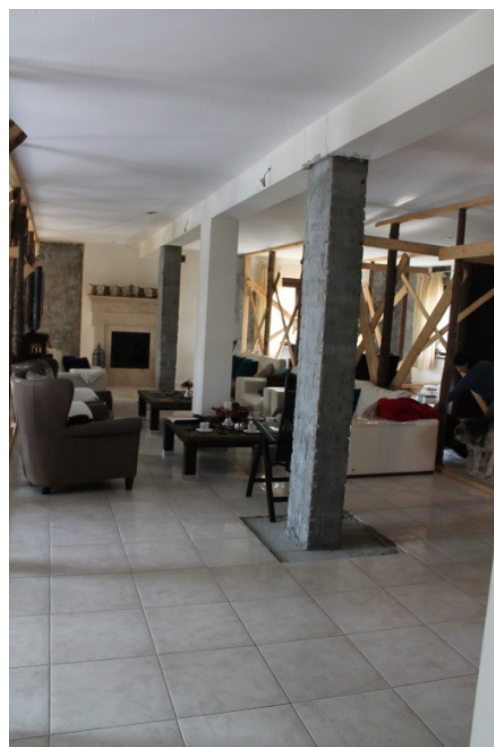
Rys. 5. Dodatkowe podparcie podciągu i podstemplowanie stropu parteru
