## WZMOCNIENIE ZNACZNIE WYCHYLONEJ ATTYKI KOŚCIOŁA NA DALSZE WPŁYWY GÓRNICZE

**Streszczenie:** Artykuł dotyczy ozdobnej attyki kościoła znajdującego się na Górnym Śląsku, która wykazywała już znaczne wychylenie. Na skutek planowanej eksploatacji górniczej jej wychylenie ulegnie zwiększeniu, co przy dodatkowych obciążeniach wstrząsami górniczymi może zagrozić jej stateczności. W celu uniknięcia powstania stanu awaryjnego omawianej konstrukcji konieczne jest jej wzmocnienie. W artykule przedstawiono wyniki obliczeń i opis wykonanego wzmocnienia.

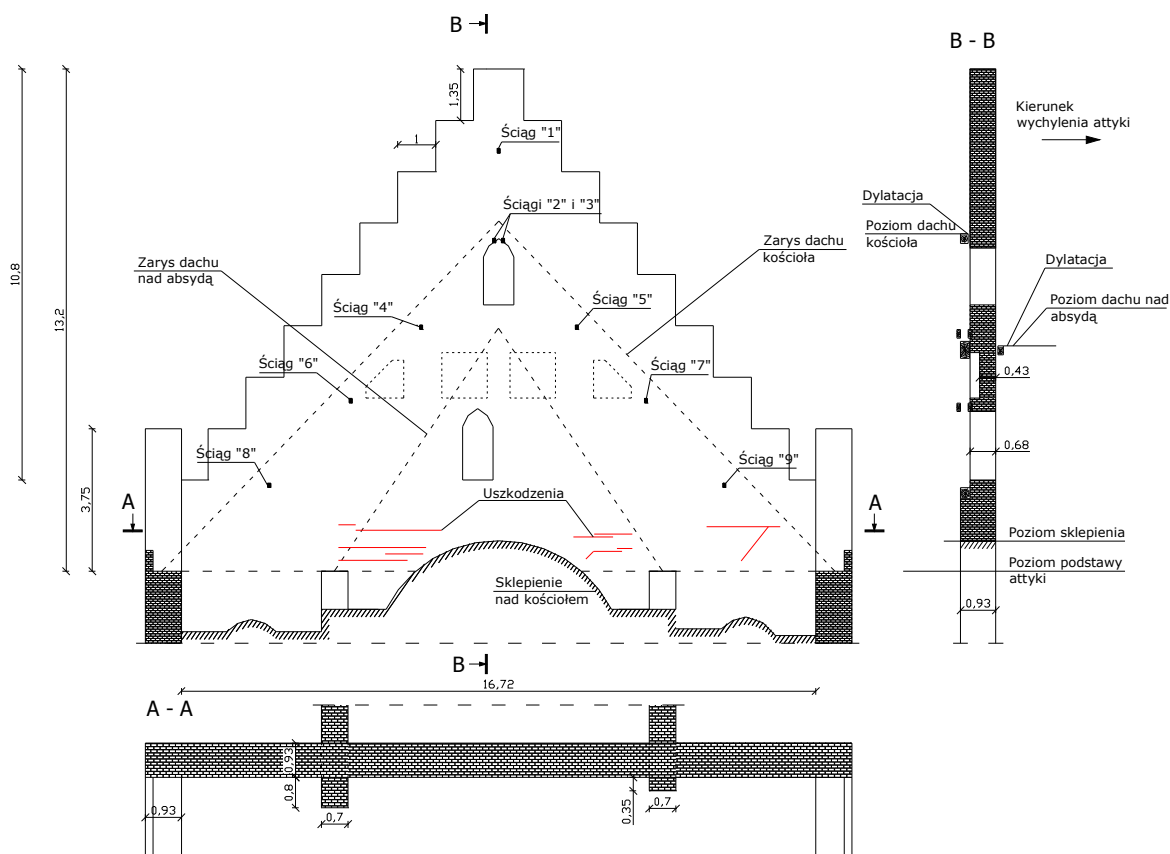
Rys. 2. Widok, rzut i przekrój attyki

Pomiędzy dachem nawy głównej, a usytuowanym nieco niżej zadaszeniem absydy wykonana została ozdobna ściana attyki, która w 2005 r., z powodu nadmiernego wychylenia od pionu, została przytrzymana dziewięcioma stalowymi ściągami (rys. 1, 2). Ściąg „1” ma długość 4,0 m, a pozostałe ściągi są podwieszone do pławi dachowych, przebiegają przez całą długość kościoła (ok. 40 m) i zakotwiczone są w wieży lub w zewnętrznej zachodniej ścianie świątyni.

Ściana attyki o grubości 0,68 m z poszerzeniem u podstawy do 0,93 m ma całkowitą wysokość, licząc razem z ozdobnymi blankami, ok. 13,2 m i szerokość 16,72 m. Attyka ma kształt trójkąta o skokowej zmianie wysokości, a wykształcone schodki mają wysokość 1,35 m i szerokość 0,7–1,2 m (rys. 2). Mur attyki został wykonany z cegły dziurawki na zaprawie wapiennej. Drewniana konstrukcja dachu kościoła znajduje się przy ścianie attyki, a jedynie kleszcze zostały wpuszczone w konstrukcję murową na głębokość ok. 5 cm. Nie stwierdzono napierania drewnianej więźby na mur attyki.

Od strony wewnętrznej zaobserwowano głównie poziome zarysowania attyki w jej dolnej części, widoczne na poddaszu kościoła. Umieszczenie tych rys przedstawiono kolorem czerwonym na rys. 2, ich długość wynosiła do 2,3 m, a rozwartość do 3 mm. Przykładowe uszkodzenia przedstawiono na rys. 3a. Ogłędziny zewnętrzne attyki wykazały występowanie

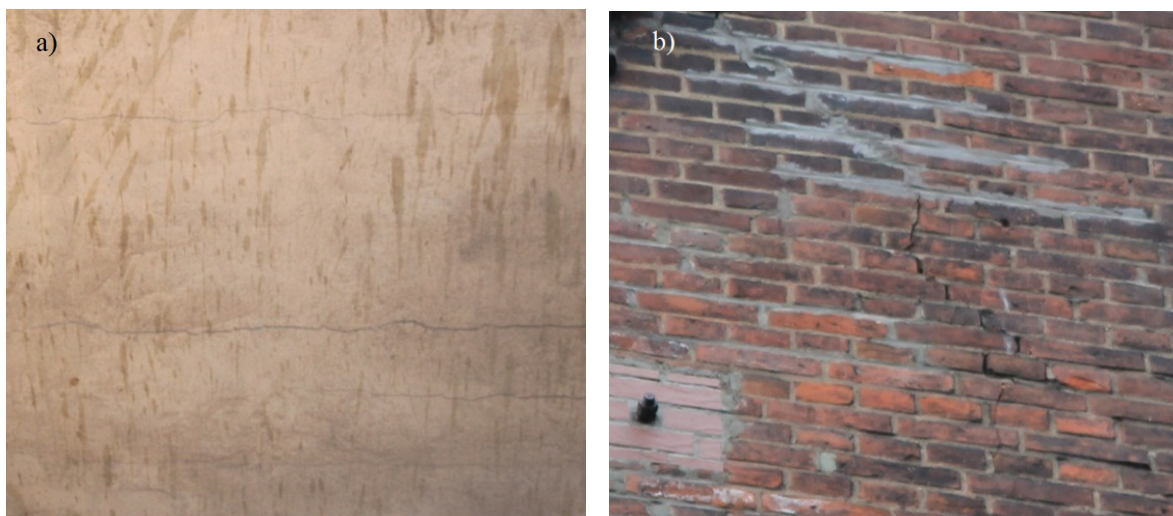
Rys. 3. Zaobserwowane uszkodzenia: a) widoczne od wewnątrz b) widoczne z zewnątrz

lokalnych spękań i zarysowań muru od strony wschodniej, które umiejscowione są w sąsiedztwie zakotwień ściąągów, co ilustruje rys. 3b.

Z zewnątrz – przyjęto naprawę pęknięć i wzmocnienie ściany poprzez zastosowanie systemu HELIFIX, polegającego na wprowadzeniu w mur specjalnych prętów wykonanych ze stali nierdzewnej. Żłobienie minimalnych szczelin na wprowadzenie prętów następuje tarczą diamentową i nie narusza struktur muru. Otulenie w spoinach prętów specjalną zaprawą do spoinowania obiektów zabytkowych na bazie cementu lub żywicy poliestrowych o module sprężystości porównywalnym z zaprawą pierwotną, daje doskonałe zespolenie muru i zapobiega przyszłym pęknięciom. Zaleca się wykonać wzmocnienie w miejscach uszkodzeń, w co trzeciej poziomej spoinie z zakotwieniem wynoszącym ok. 1,0 m po obu stronach rysy.

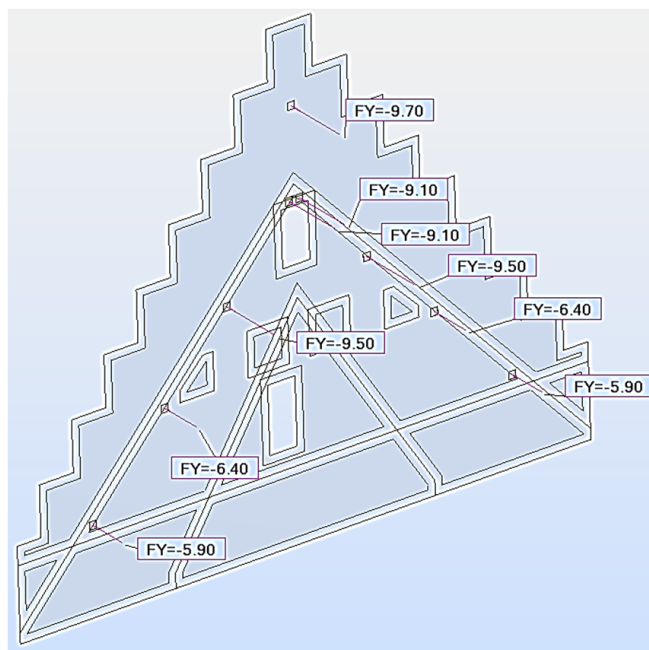
Rys. 4. Siły [kN] od prognozowanego wstrząsu górniczego, dla  $a_{inc} = 725 \text{ mm/s}^2$

W celu określenia wpływu prognozowanych wstrząsów górniczych na attykę, przeprowadzono stosowną analizę modalną, i wyznaczono zastępcze siły statyczne przyłożone w miejscach usytuowania ściągów. Wartości i rozkład tych sił, jako niekorzystniejszych od obciążenia wiatrem [2], został przedstawiony na rys. 4.

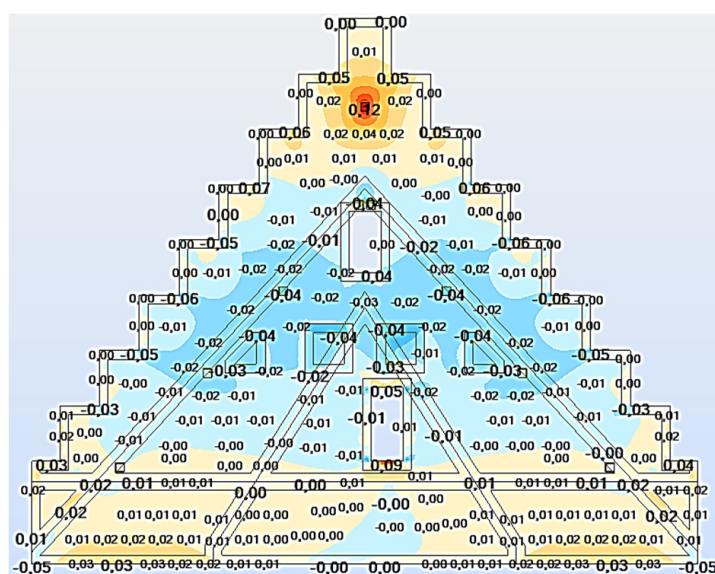
Rys. 5. Mapa naprężeń  $\sigma_I$  dla obciążenia ciężarem własnym i wstrząsem górniczym [MPa] (warstwa dolna)

Na podstawie przeprowadzonych obliczeń numerycznych uzyskano wartości naprężeń dla różnych wariantów obciążeń. W celu analizy stateczności atyki rozpatrzono, jako najniekorzystniejsze, naprężenia główne  $\sigma_I$ . Wyniki dla najbardziej niekorzystnej kombinacji obciążeń ciężarem własnym, z uwzględnieniem prognozowanego wychylenia, i incydenalnego wstrząsu górniczego przedstawiono na rys. 5. Prezentowana mapa naprężeń przedstawia „warstwę dolną”, która znajduje się po zachodniej stronie atyki, w której występują siły rozciągające.

Powyższe wyniki wskazują na możliwość wystąpienia naprężeń rozciągających w podstawie atyki, czyli w miejscach aktualnie uszkodzonych. W tej sytuacji zachodzi konieczność wzmocnienia konstrukcji atyki, w celu poprawienia jej stateczności.

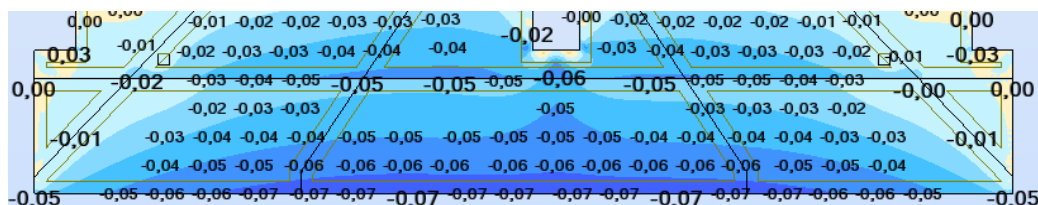
Rys. 6. Fragment mapy naprężeń  $\sigma_I$  dla obciążenia ciężarem własnym i wstrząsem górniczym [MPa] (warstwa górna)

W celu odpowiedniego wzmocnienia atyki obliczono wartość siły jaka musi zostać przeniesiona przez przewidywane usztywnienie jej konstrukcji. Siła ta odpowiada bryle naprężeń rozciągających, powstających w podstawie atyki, widocznych na rys. 5. W celu określenia zasięgu tych naprężeń na grubości ściany, na rys. 6 przedstawiono fragment stosownej mapy dla „warstwy górnej”, czyli z drugiej strony atyki

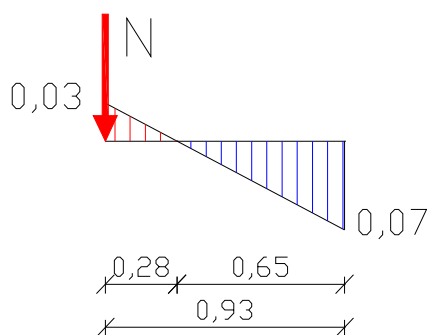
Rys. 7. Rozkład naprężeń  $\sigma_I$  [MPa] u podstawy attyki (wymiary w m)

Przybliżony rozkład najbardziej niekorzystnych naprężeń głównych  $\sigma_I$  w podstawie atyki przedstawiono na rys. 7.

Na tej podstawie można szacować, że wartość rozciągającej siły jaka musi zostać przeniesiona przez zaprojektowane wzmocnienie, aby zapewnić stateczność attyki musi być nie mniejsza niż  $N = 70,2 \text{ kN}$ .
