## WPLYW WARUNKÓW EKSPLOATACYJNYCH NA STAN PRZEDAWARYJNY KONSTRUKCJI DACHU NAD HALĄ BASENOWĄ

JERZY PIENIAŻEK, *jerzypieniazek1@op.pl*  
Politechnika Warszawska

**Streszczenie:** W referacie opisano uszkodzenia jakim uległa konstrukcja dachu znajdującego się nad halą basenową. Uszkodzenia te powstały na skutek złych warunków eksploatacyjnych, spowodowanych niesprawną wentylacją mechaniczną obiektu. Przeanalizowano wpływ warunków eksploatacyjnych, takich jak temperatura wewnętrzna w hali oraz wilgotność względna powietrza, na konstrukcję dachu. Sprawdzono, jak będą oddziaływały na konstrukcję dachu nowe warunki eksploatacyjne jakie docelowo wystąpią po naprawie oraz modernizacji wentylacji mechanicznej.

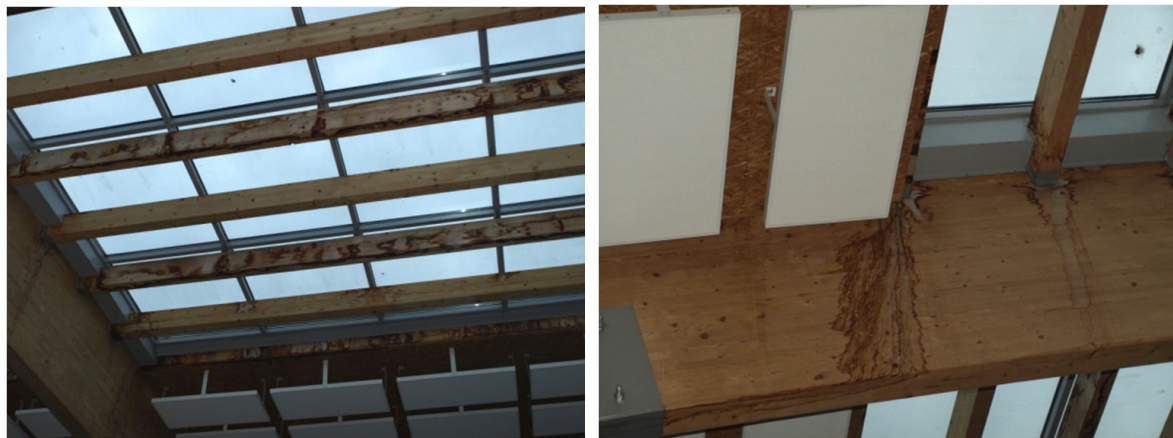
Elementy konstrukcyjne dachu, dźwigary drewniane oraz płatwie, zostały mocno zawilgoczone (rys. 3, 4, 5). Pojawiły się na nich silne zacieki i przebarwienia.

Rys. 3. Zacieki i przebarwienia na dźwigarach i płatwiach

Na skutek niesprawnie działającej wentylacji mechanicznej (stan taki trwał około jednego roku), występowała kondensacja pary wodnej na świetlikach dachowych, co doprowadziło do wykrapłania się pary wodnej i powstania zacieków na konstrukcji dachu. W skrajnie niekorzystnych warunkach wilgotności (wilgotność względna mogła dochodzić nawet do 90%) dochodziło również do kondensacji pary wodnej na wewnętrznej powierzchni całego dachu. Stan taki doprowadził do silnego zawilgocenia i powstania zacieków na dźwigarach, płatwiach i płytach OSB-4. Zawilgocenie spowodowało korozję łączników stalowych mocujących płatwie do dźwigarów oraz korozję i poluzowanie wkrętów. Stan powyższy doprowadził również do odkształcenia (ugięcia) kilku płatwi dachowych.

- demontaż płyt sufitu podwieszonego,
- demontaż płyt OSB-4,
- wymianę uszkodzonych płatwi i krokwi dachowych,
- wymianę uszkodzonych, skorodowanych łączników elementów dachu, a w szczególności skorodowanych wkrętów,
- ewentualną (do rozpatrzenia) likwidację świetlików dachowych,
- w miejsce zdemontowanych płyt OSB-4 zamontowanie, zgodnie z projektem płyt HERAKLIT TRAVERTIN MICRO, które mogą być stosowane wewnątrz pomieszczeń o wilgotności względnej do 85%,
- zamontowanie sufitu podwieszonego lub całkowita rezygnacja z jego wykonania (pozostawiono to do decyzji właściciela obiektu).

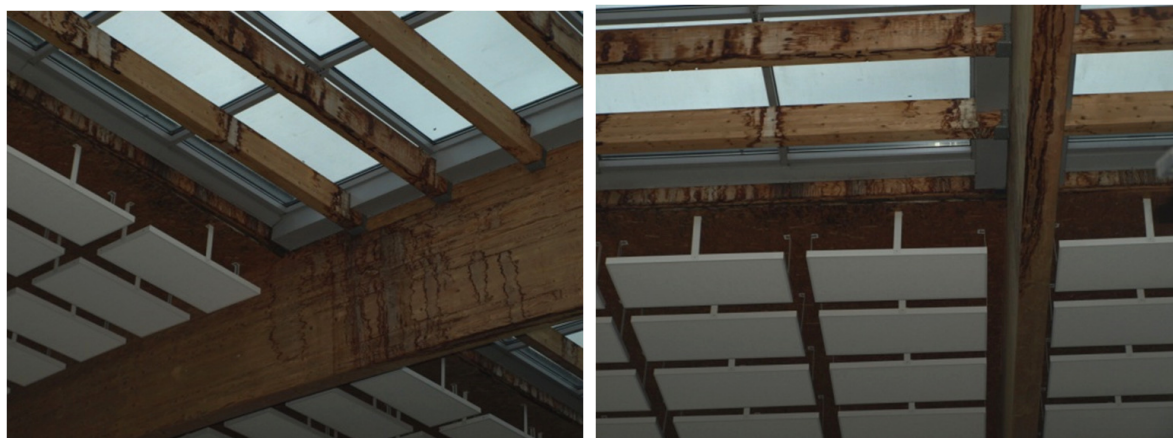
Rys. 4. Zacieki i przebarwienia na dźwigarach i płatwiach. Widoczne elementy sufitu podwieszonego mocowanego do płyt OSB-4

Elementy sufitu podwieszonego (rys. 4) zostały przymocowane do płyt OSB wkrętami ze stali ocynkowanej (rys. 6). Z powodu silnego zawilgocenia sufitu, z niektórych wkrętów "zszedł" ocynk i pojawiły się na nich ślady korozji. Tak wykonane mocowania, dość ciężkich płyt sufitu podwieszonego, do zawilgoconych płyt OSB, spowodowało zagrożenie bezpieczeństwa użytkowania pływalni, z powodu możliwości ich oderwania się od stropu. Podczas przeprowadzonych oględzin stwierdzono, w kilku możliwych do sprawdzenia miejscach, poluzowanie łączników mocujących stwarzające duże niebezpieczeństwo oderwania się od podłoża płyty sufitu podwieszonego (rys. 7).

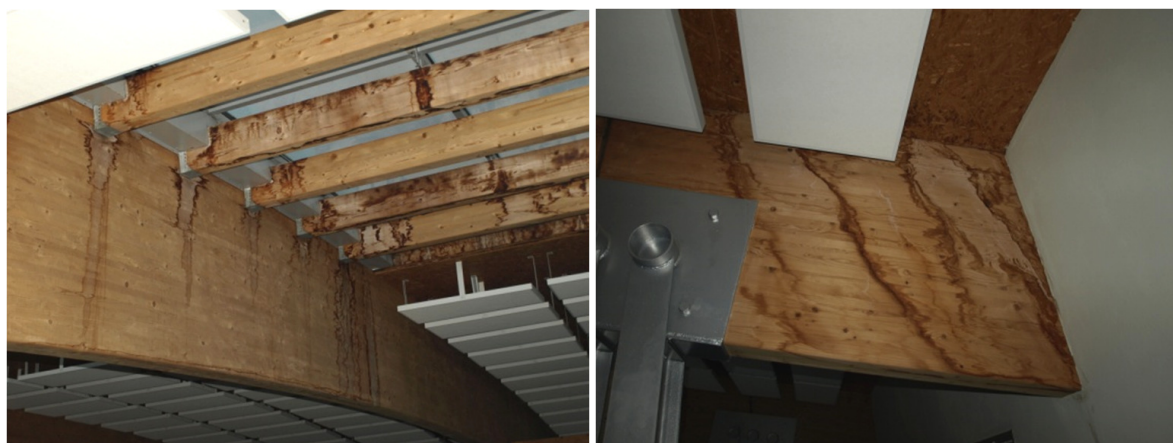
Rys. 5. Zacieki i przebarwienia na dźwigarach

Korozji uległy stalowe elementy mocujące płatwie do dźwigarów (rys. 5). Podczas przeprowadzonych badań makroskopowych stwierdzono, widoczne "gołym okiem", lekkie ugięcie kilku płatwi.

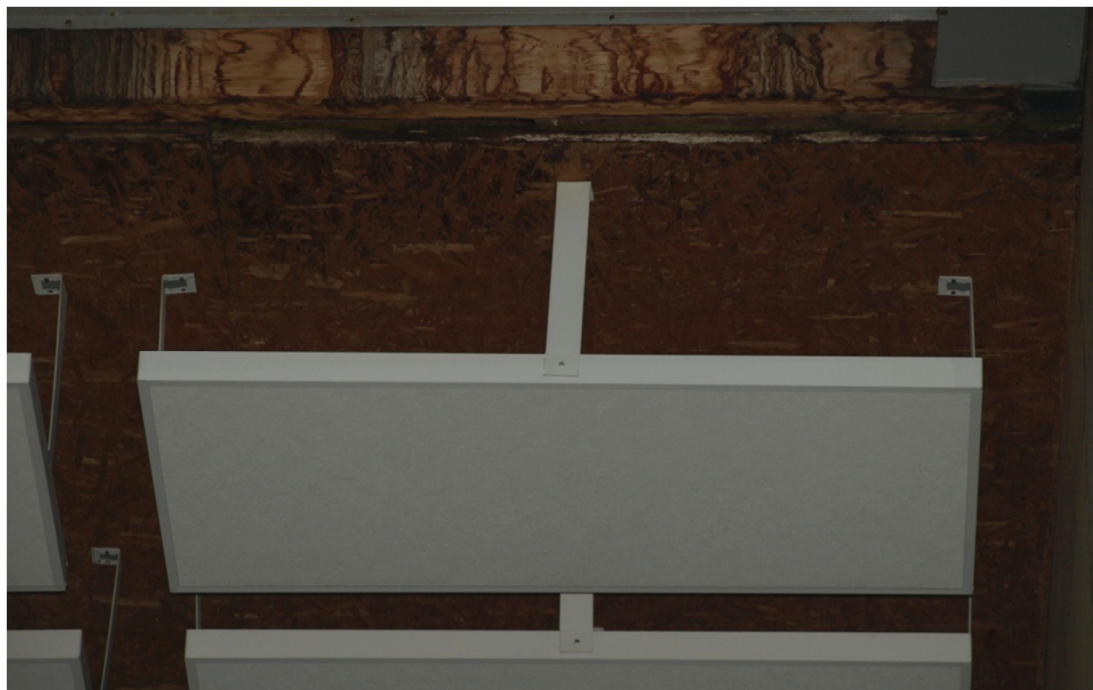
Rys. 7. Elementy sufitu podwieszonego z płyt ECOPHON mocowane wkrętami ocynkowanymi do zawilgoconych płyt OSB-4. Poluzowane mocowania płyt sufitu

Płyty OSB-4 nie są płytami wodoodpornymi za jakie są uważane. Mogą one być stosowane w pomieszczeniach, w których wilgotność względna powietrza tylko chwilowo będzie w granicach od 55 do 60%. W hali pływalni wilgotność była dużo wyższa (dochodziła do 85%, a nawet 90% z powodu niesprawnej wentylacji mechanicznej) i to przez cały czas jej eksploatacji. Na skutek długotrwałej, podwyższonej wilgotności i w związku z tym wykraplaniu się na wewnętrznej powierzchni dachu pary wodnej, płyty OSB uległy częściowemu spęcznieniu. Doprowadziło to do poluzowania części wkrętów mocujących płyty sufitu podwieszonego do płyt OSB. W dostępnych miejscach, gdzie można było obejrzeć mocowania sufitu podwieszonego stwierdzono, że z wielu wkrętów "zszedł" ocynk. Czy to zjawisko wystąpiło w innych miejscach mocowań nie dało się tego stwierdzić ze względu na brak dostępu do tych miejsc. Osłabione mocowania sufitu podwieszonego spowodowały duże zagrożenie dla bezpieczeństwa ludzi przebywających w hali basenowej.
