## PRZYCZYNY OSIADANIA BUDYNKÓW MIESZKALNYCH PO WZMOCNIENIU PODŁOŻA

ROMAN BEDNAREK, *bednarek@zut.edu.pl*

Zachodniopomorski Uniwersytet Technologiczny w Szczecinie

**Streszczenie:** W pracy przedstawiono przyczyny nadmiernego osiadania budynków posadowionych przy ul. Grafitowej w Mierzynie. Określono budowę geologiczną podłoża oraz oceniono warunki gruntowo-wodne z uwagi na nadmierne osiadanie fundamentów budynków mieszkalnych. Zastosowane wzmacnianie podłoża metodą jet-grouting nie przyniosło oczekiwanych rezultatów. Po wykonaniu pilotażowych badań podłoża gruntowego wskazano na przyczyny osiadania budynków zarówno przed jak i po wykonaniu iniekcji strumieniowej typu jet-grouting. Problem osiadania omawianych budynków jest nadal otwarty.

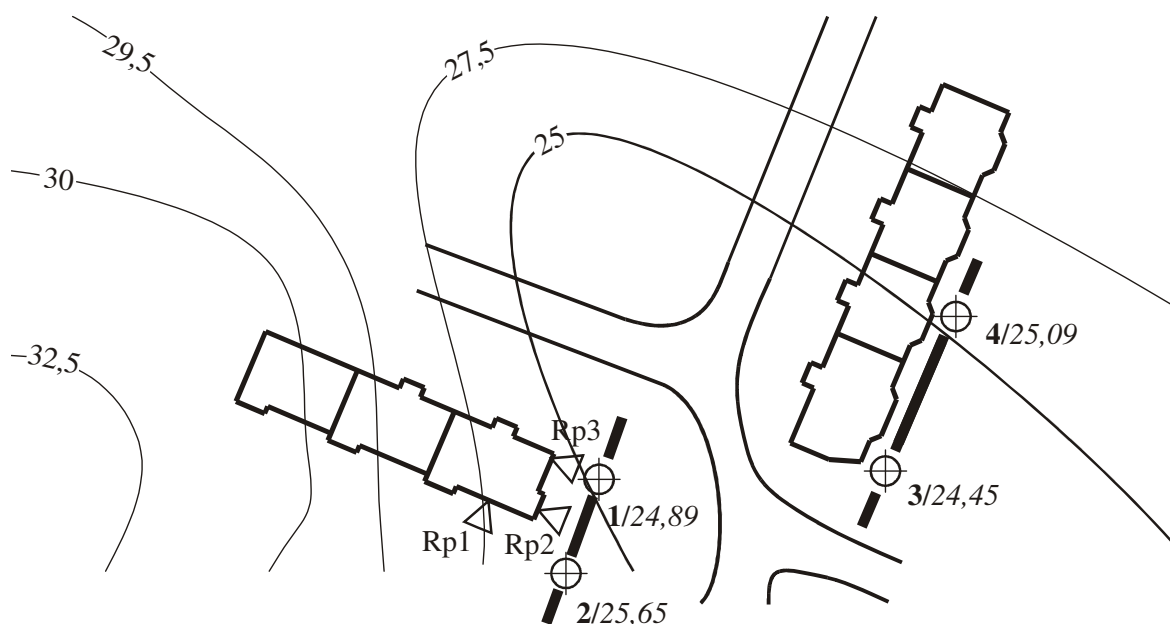
Rys. 1. Lokalizacja budynków względem ukształtowania terenu i miejsca wykonanych prac badawczych

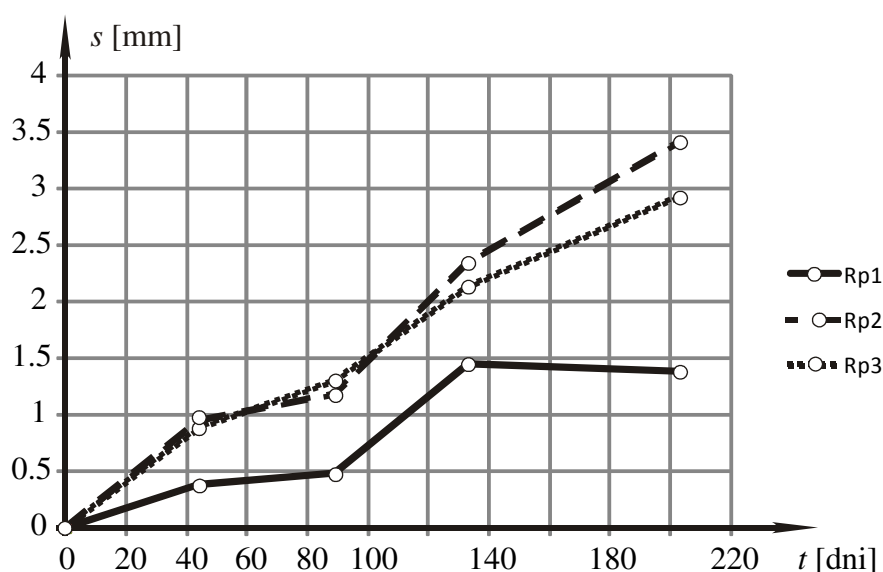
W celu oceny przyczyn pęknięć wykonano pomiary osiadania fundamentów w kilku wybranych miejscach. Wyniki osiadania reperów 1–3 przedstawiono w tabeli nr 1 i na wykresie (rys. 2). Pomiar osiadania trwał niespełna 200 dni w tym czasie przyjmując w momencie rozpoczęcia badań początek osiadań stwierdzono osiadania ponad 3 mm. W czasie obserwacji okazało się, że budynek cały czas osiada i to osiada nierównomiernie. Największe osiadanie zanotowano w narożniku w miejscu, gdzie zainstalowano reper nr 2.

Rys. 2. Wyniki pomiarów osiadania trzech punktów pomiarowych w okresie 200 dni

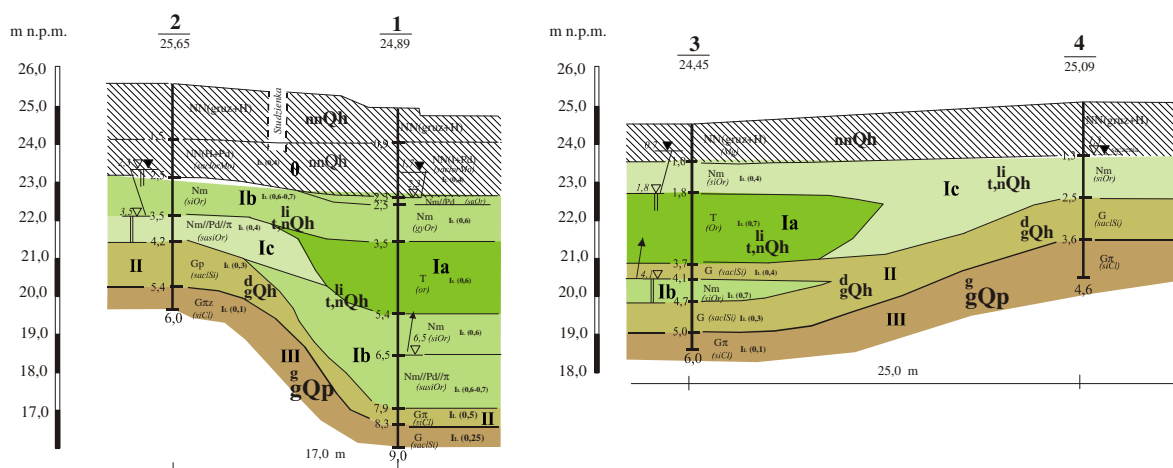
organiczne zalegają do głębokości 4,2 m w otworze nr 2 i do nawet 7,9 m w otworze nr 1. Grunty te są miękkoplastyczne i plastyczne. Pod gruntami organicznymi występuje warstwa glin deluwialnych plastycznych a poniżej na głębokości 5,4 m w otworze nr 2 oraz głębokości 8,2 m w otworze nr 1 znajdują się morenowe twardoplastyczne gliny pylaste. W rejonie otworów nr 3 i 4 pod nasypami występują grunty organiczne (namuły i torfy) do głębokości 2,5 m (otwór nr 4) oraz 3,7 m (otwór nr 3). Pod nimi znajduje się warstwa deluwialnych glin przemieszanych z namułami. Poniżej głębokości 3,6 i 5,0 (otwór nr 4 i 3) występują morenowe gliny pylaste. Na rysunku 4. przedstawiono wyniki badań podłoża gruntowego opracowane w dwóch przekrojach geotechnicznych.

Rys. 4. Przekroje geotechniczne

- grunty zalegające w miejscu projektowanej inwestycji należą w wierzchniej warstwie do gruntów humusowych i nasypowych, które nie nadają się do bezpośredniego posadowienia fundamentów budynku trzykondygnacyjnego z piwnicą,
- zalegające poniżej grunty organiczne o znacznej miąższości nie nadają się do bezpośredniego posadowienia (warstwa nr I) obiektów budowlanych wywołujących pod fundamentem naprężenia przekraczające  $\sigma = 30\text{--}40$  kPa,
- warstwa gruntów deluwialnych (II) charakteryzuje się słabymi parametrami wytrzymałościowymi, dopiero warstwa nr III charakteryzuje się dobrymi parametrami wytrzymałościowymi,
- dodatkowo występująca woda gruntowa uplastycznia grunty organiczne i deluwialne.

Wykonane odwierty w sąsiedztwie budynków mogą sugerować, że fundamenty nadmier-  
nie osiadających budynków posadowione są na gruntach nasypowo-humusowych lub na  
gruntach organicznych.

Wykonane wzmacnianie podłoża gruntowego metodą iniekcji strumieniowej nie zdało oczekiwanego egzaminu. Iniekcje, które sięgały około 1–2 m poniżej istniejących fundamentów najprawdopodobniej nie dochodziły do spągu słabych gruntów.

Iniekcje mogły spowodować również rozluźnienie częściowo skonsolidowanych gruntów organicznych, wiązanie zaczynu cementowego w środowisku kwaśnym, jaki towarzyszy grun-  
tom organicznym był znacznie utrudniony. Powstałe pod fundamentem spetryfikowane bryły  
dociążyły pozostałą część gruntów organicznych pozostawioną pod warstwą wzmocnioną.
