## PRZYKŁAD AWARII KONSTRUKCJI OPOROWEJ WYKONANEJ Z GABIONÓW

**Streszczenie:** Na budowie obiektu kubaturowego w jednym ze Śląskich miast zaprojektowano umocnienie skarpy nasypu wokół obiektu w postaci koszy gabionowych. Po krótkim czasie od ich instalacji, jeszcze przed oddaniem obiektu do użytkowania, stwierdzono deformację konstrukcji. Referat omawia wymagania projektu i specyfikacji oraz przyczyny jakie doprowadziły do uszkodzenia konstrukcji z koszy gabionowych.

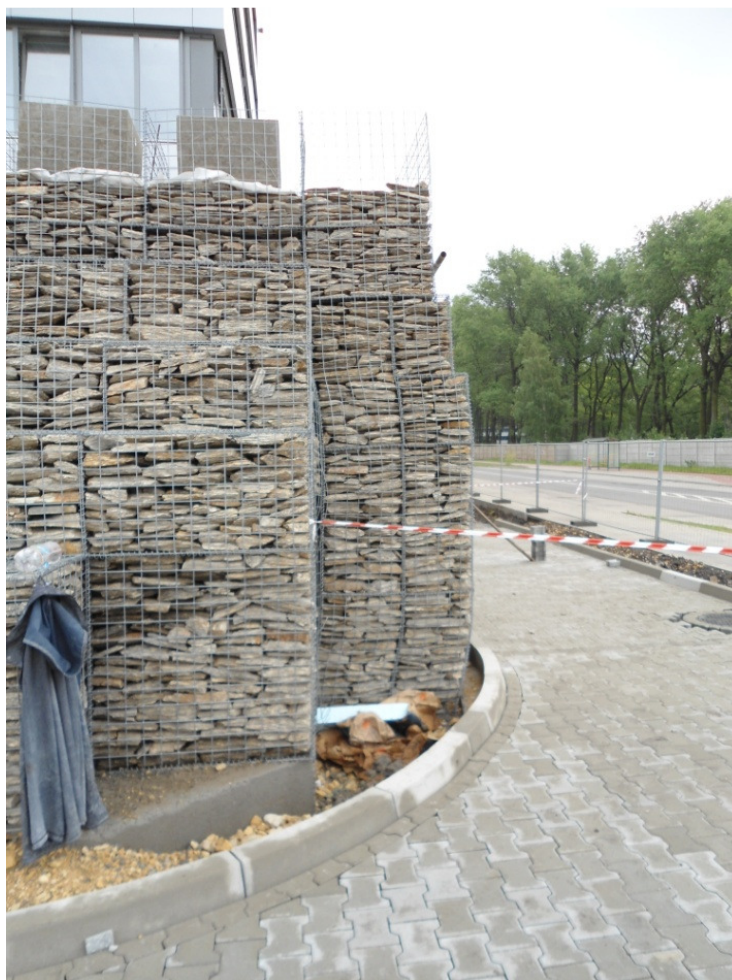
W trakcie realizacji inwestycji, jeszcze przed oddaniem obiektu do użytkowania, stwierdzono uszkodzenie ściany gabionowej polegające na jej przesunięciu w poziomie elewacji do 40 cm na zewnątrz, przy czym podstawa ściany pozostała na swoim miejscu. Odształceniu uległy siatki gabionów, które zostały poskręcane i powyginane. Widok ściany w trakcie realizacji przedstawiono na rys. 1

Rys. 1. Widok konstrukcji gabionowej w trakcie realizacji

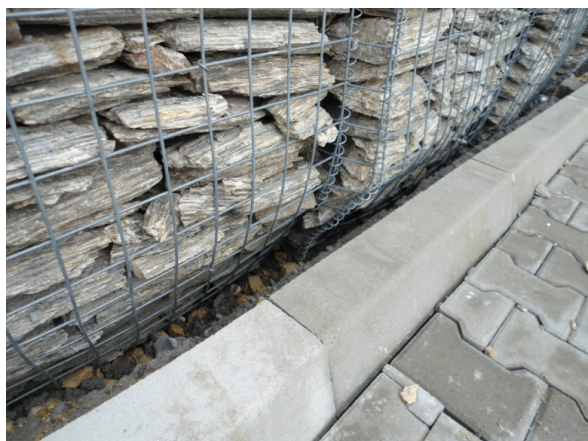
Rys. 2. Widok uszkodzeń w dolnej części konstrukcji

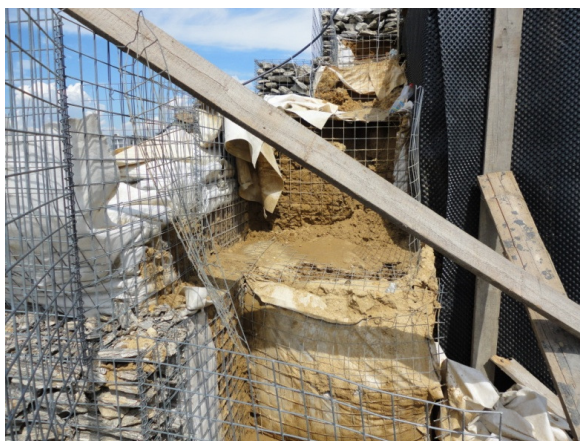
Rys. 3. Rejon największego uszkodzenia ściany z gabionów

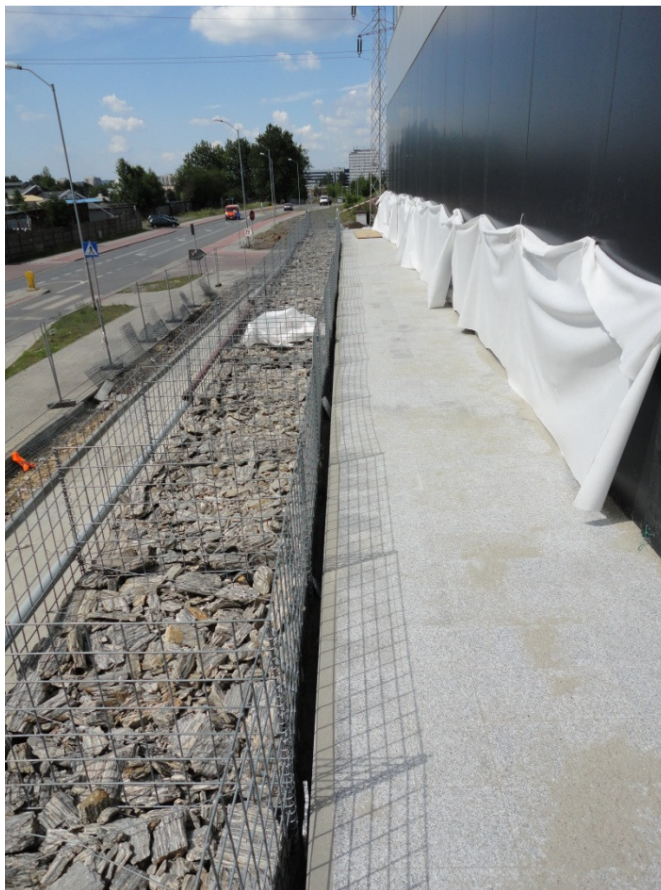
Rys. 4. Widok odchylonej konstrukcji z koszy gabionowych wzdłuż budynku
