## WPLYW PROCESÓW GEOLOGICZNYCH NA STABILNOŚĆ POWIERZCHNIOWĄ GRUNTÓW W SĄSIEDZTWIE BUDOWANYCH DRÓG NA PRZYKŁADZIE BUDOWY AUTOSTRADY „KIJÓW – ODESSA”

## **GEOLOGICAL PROCESSES IMPACT ON SOIL SURFACE STABILITY BASED ON CONSTRUCTION OF HIGHWAY "KIEV – ODESSA"**

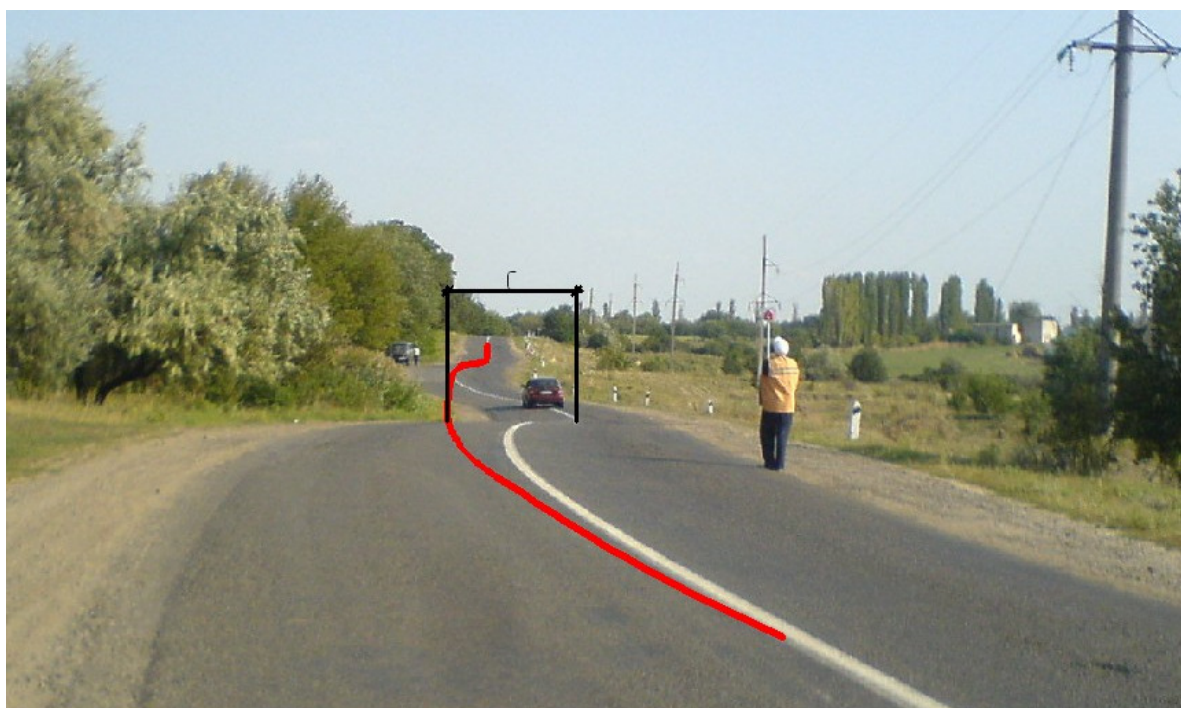
Przykładowo przy prowadzeniu dróg w rejonach górskich i rejonach z poprzecinaną rzeźbą największą ilość przypadków utraty stateczności powierzchniowej gruntów w wyniku zjawisk osuwiskowych objaśnia się przeciążeniem skarp naturalnych (zboczy) nakładanymi na nich nasypami (na drodze „Ałuszt – Jałta” na Krymie 65% osuwisk powstało na skutek przeciążenia zboczy). Przy analizie przekroju powierzchniowego osuwiska okazuje się, że występują tam niewielkie osiadania, ale znaczne przemieszczenia poziome. Przy wykonywaniu projektu rekonstrukcji drogi „Nikolaev – Domanevka – Berezki” na odcinku km 168 – km 171 wydzielono odcinek długości około 230 m, na którym droga jest prowadzona na półce wciętej w zbocze. Zaobserwowano tu poziome przemieszczenie powierzchni gruntu o wartości 8–10 m w dół zbocza (rys. 2) i jednocześnie osiadanie (obniżenie) tej powierzchni, co doprowadziło do zniszczenia nawierzchni drogi. Na tym odcinku nastąpiło uszkodzenie rury przepustu wodnego.

Uległa ona następującym deformacjom i uszkodzeniom: wydłużenie rury z odkryciem szwów łączących poszczególne segmenty z jednoczesnym uszkodzeniem elementów stykowych oraz zamulenie rury. Skutkiem tych uszkodzeń przepust utracił swoją wydolność hydrauliczną (nie był zdolny do przeprowadzenia zwiększonej ilości wody w okresie wezbrań), co doprowadziło do podtopienia nasypu. Przez rozwarte szwy upustu woda dostawała się do otaczającego gruntu, nadmiernie nawilżała go, co z kolei powodowało dodatkowe osiadania i deformacje nawierzchni drogi. W celu zlikwidowania powyższych skutków osuwiska i zapobieżenia dalszej dewastacji dokonano wymiany urządzeń upustowych opracowano system powierzchniowego odprowadzania wód (rowy spływowe, bystrotoki, kaskady). Do tego udrożniono system odprowadzania wód gruntowych oraz zmieniono profil poprzeczny nasypu (łagodniejsze nachylenie skarp). Ogólny koszt robót rekonstrukcji wyniósł około 550 tysięcy dolarów.

Rys. 2. Poziome przemieszczenie odcinka drogi „Nikolaev – Domanevka – Berezki” km 168 – km 171; na rysunku oznaczono zdeformowaną oś drogi i wielkość przemieszczenia poziomego

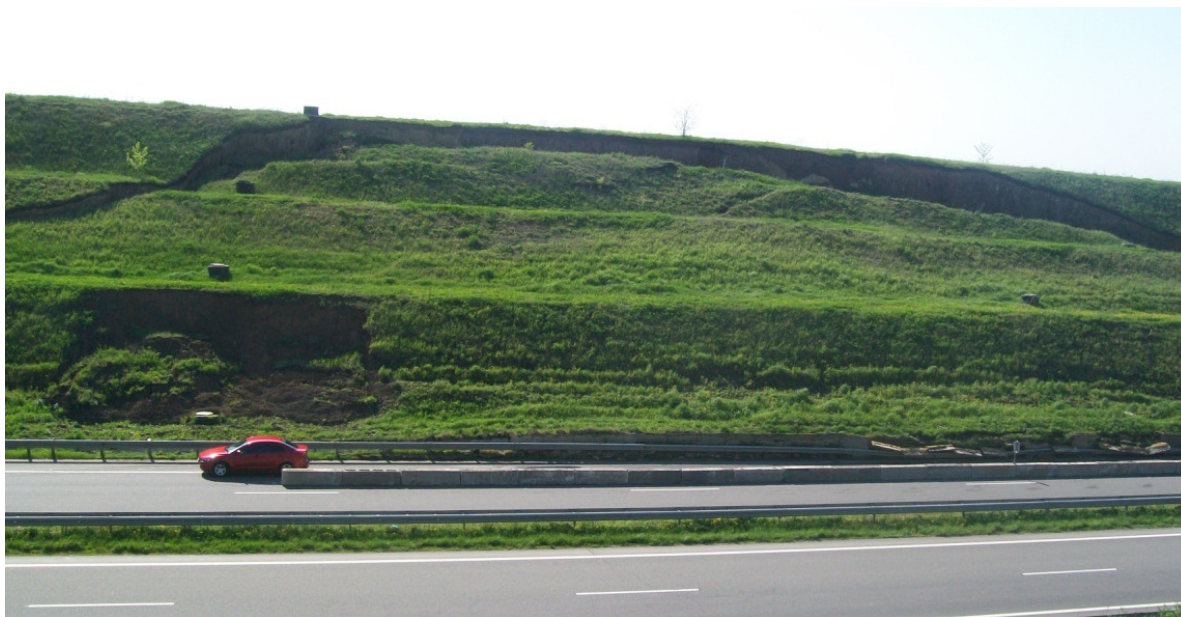
Pierwszego maja 2011 r. w rejonie Wrancza (Rumunia) wystąpiło trzęsienie ziemi o sile 5,7 stopni w skali Richtera. Dzień przed tym, na północy Obwodu Odeskiego zanotowano intensywne opady prowadzące do nasycenia gruntu i podniesienia się poziomu wód gruntowych. Zbieżność tych okoliczności sprzyjała pojawieniu się oznak osuwiska biegnącej w wykopie drogi „Kijów – Odessa” na 311 km (rys. 4). Na tym odcinku droga przechodzi w wykopie o głębokości 17 m. Osuwisko powstało na skarpie wykopu po lewej stronie drogi. Uszkodzony został system drenażowy (wraz z zsuwem mas gruntu nastąpiło przemieszczenie rur drenażu i studzienek kontrolnych) oraz system powierzchniowego odprowadzania wody (wraz z gruntem były wypchane betonowe korytka położone na skarpie wykopu) (rys. 5, 6). Zamknięto lewy pas ruchu.

Rys. 4. Ogólny widok osuwiska na km 311 drogi „Kijów – Odessa”

W likwidowaniu powstałych szkód zdecydowano złagodzić nachylenie skarpy wykopu do 1:4, odtworzyć system drenażowy, a u podnóża skarpy wykopu wykonać ściankę podporową o wysokości 2 m o konstrukcji gabionowej.

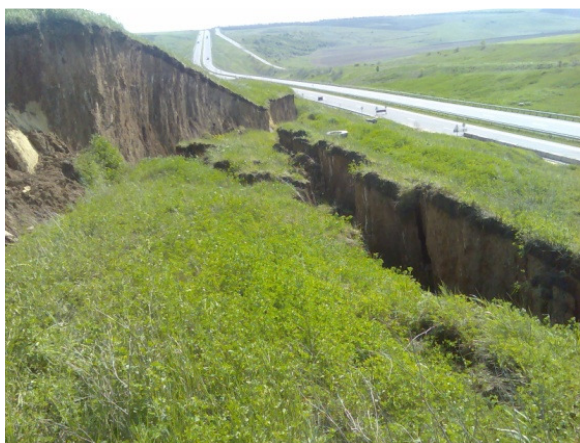
Rys. 5 Przesunięcie mas gruntowych osuwiska. Rys. 6 Zniszczenie powierzchniowego systemu odprowadzenia wód

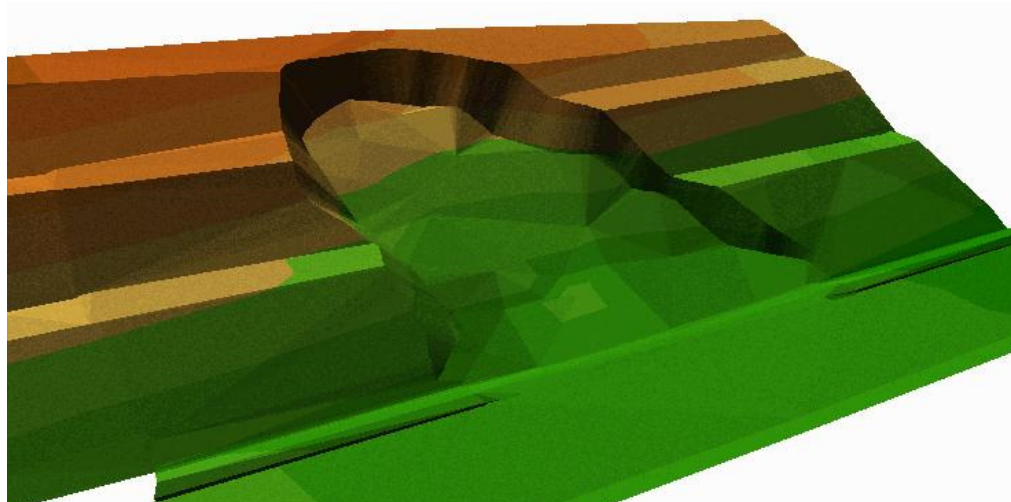
Jednym z najbardziej złożonych procesów osuwiskowych na drodze „Kijów – Odessa” stało się osuwisko wykopu po prawej stronie drogi na km 300 (rys. 7). Oznaki osuwiska pojawiły się

już w maju 2007 r. Jak stwierdzono, osuwisko powstało w wyniku niezadawalającego stanu systemu drenażowego, a możliwe, że miały na to wpływ błędy przy projektowaniu.

Rys. 7. Cyfrowy model osuwiska na drodze „Kijów – Odessa”, km 300 (stan w styczniu 2011 r.)

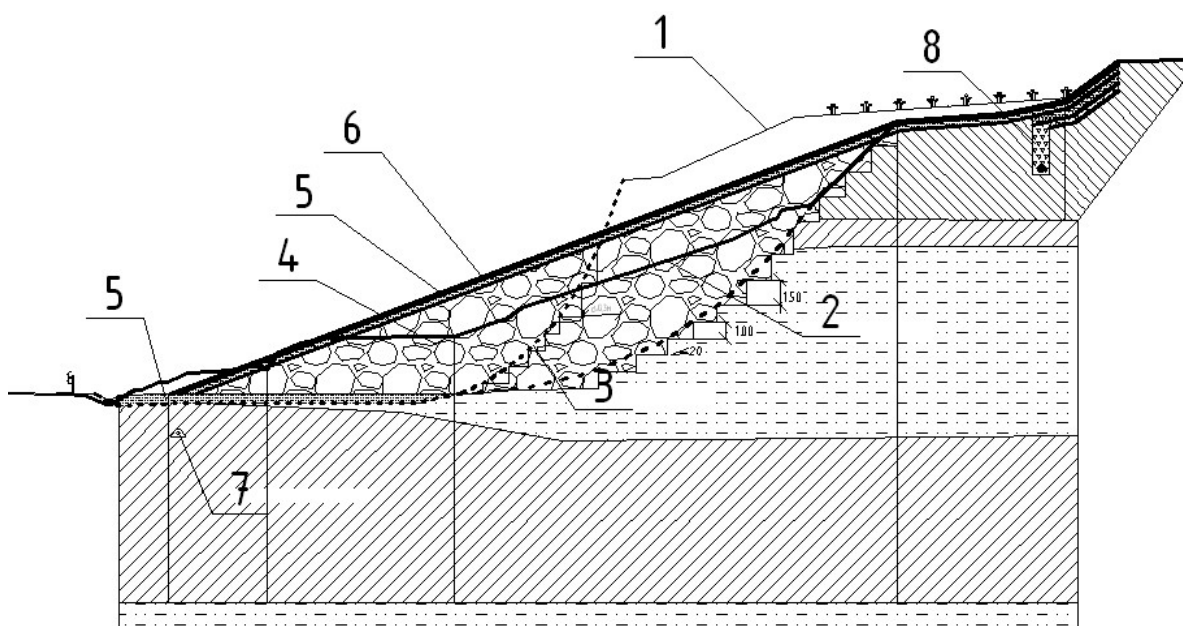
Rys. 8. Schemat odbudowy skarpy wykopu po zsuwie na drodze „Kijów – Odessa”, km 300; 1 – linia wyjściowa (pierwotna) skarpy, 2 – powierzchnia osuwiska (styczeń 2011 r.), 3 – powierzchnia osuwiska (maj 2009 rok), 4 – materiał kamienny, 5 – grunt gliniasty, 6 – grunt żyzny (humus), 7 – drenaż, 8 – drenaż skarpy

Podobnie jak w poprzednim przykładzie osuwisko uszkodziło system drenażowy i system powierzchniowego odprowadzenia wody. W likwidowaniu skutków uszkodzeń: 1) usunięto masy ziemne zsuwu i zastąpiono je gruboziarnistym narzutem kamiennym, odtwarzając kształt skarpy oraz 2) pokryto odtworzoną skarpe warstwami gruntu gliniastego i ziemi urodzajnej (humusu) (rys. 8).

W projekcie zakładano, że przy tak odtworzonej skarpie materiał kamienny będzie przechwytywał wody gruntowe i kierował je do drenażu usytuowanego w dolnej części skarpy. Nie odtworzono pourywanych ciągów drenażowych, a podłączono je do drenażu w podstawie

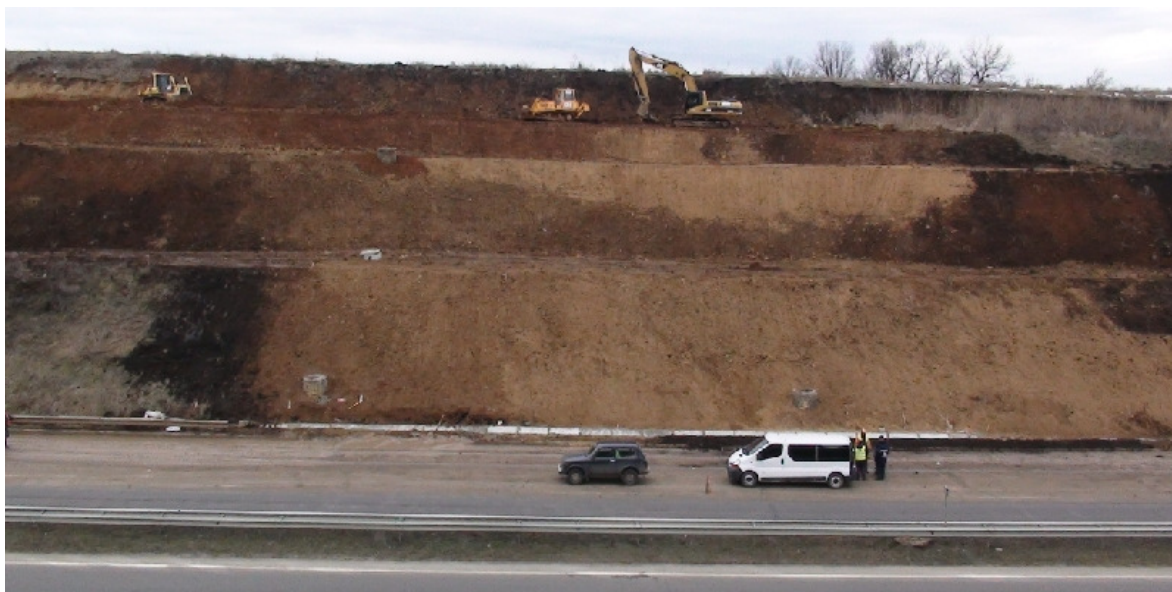
skarpy. Prace naprawcze wykonano w lutym 2011 r. kosztem około 200 tys. \$. W dzień po zakończeniu robót rekonstrukcyjnych (rys. 9) zaobserwowano deformację betonowego koryta u podstawy skarpy nasypu służącego do odprowadzania wody. Deformacje te były skutkiem parcia przenoszonego przez materiał kamienny wypełniający skarpe. W ciągu kilku następnych dni materiał kamienny spełził aż na jezdnię drogi. Stateczność skarpy była naruszona ponownie. Nastąpiło to przypuszczalnie na skutek parcia wód gruntowych znajdujących się na niższym poziomie nieuwzględnionego w rozwiązaniach projektowych. Zasięg osuwiska znacznie powiększył się. Stało się pewne, że przyczyną główną było wyjście wód gruntowych, których poziom ujawniono już przy pracach wykopowych, nie wzięto tego jednak pod uwagę.

Rys. 9. Odbudowana skarpa wykopu przed powtórным zniszczeniem (luty 2015 r.)
