## **WZMOCNIENIE NASYPU KOLEJOWEGO W STANIE AWARYJNYM W CIĄGU LINII E65 W MIEJSCOWOŚCI JURKOWICE**

OSKAR MITROSZ, *omitrosz@keller.com.pl*  
Keller Polska Sp. z o.o.

**Streszczenie:** W artykule przedstawiono sposoby wzmocnienia i stabilizacji nasypu w stanie awaryjnym w ciągu linii kolejowej E65 w miejscowości Jurkowice w ramach projektu modernizacji i dostosowania międzynarodowej linii kolejowej do potrzeb kolei dużych prędkości. Omówiono przyczyny awarii, rolę poprawnego rozpoznania warunków geotechnicznych podłoża oraz rozwiązania projektowe wzmocnienia nasypu kolejowego. Opisano sposób monitorowania czynnego osuwiska i podejmowania działań naprawczych w myśl projektowania aktywnego w zależności od uzyskanych wyników analizy nasypu. Przedstawiono możliwe oraz przyjęte działania naprawcze.

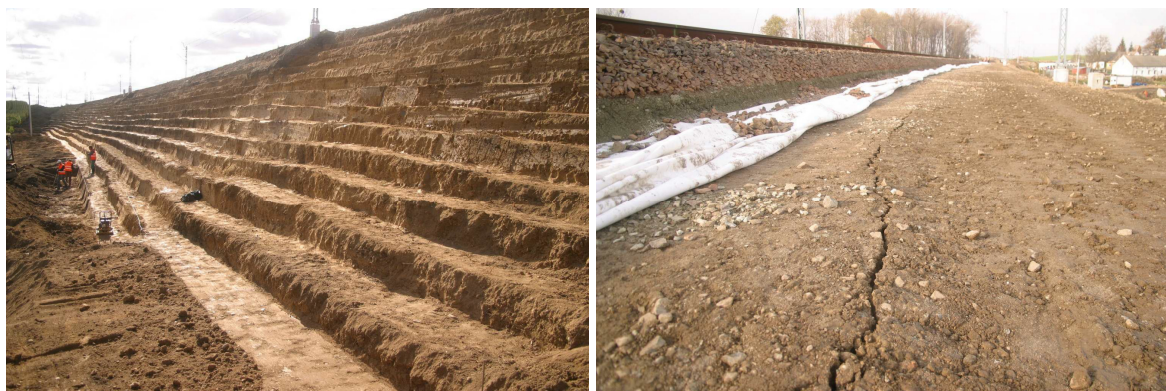
W trakcie prowadzonych robót ziemnych, objętych modernizacją linii kolejowej i bezpośrednio związanych z poszerzeniem nasypu o 1 m od strony toru nr 1 (rys. 5a), stwierdzono wciśniętą w nasyp warstwę tłucznia o miąższości 2–3 m, co świadczyło o wieloletnim osiadaniu nasypu w tym miejscu i regularnym podbijaniu torów. W listopadzie 2013 r., przed ułożeniem warstwy ochronnej na gotowym, poszerzonym podtorzu, nastąpiło osunięcie części korony nasypu odkrywające jednocześnie szczelinę szerokości około 5 cm (rys. 5b). Zauważalna rysa na powierzchni górnej podtorza przybrała kształt łuku od km 266 + 210 do km 266 + 340 o długości około 130 m, a zarejestrowane osiadania fundamentów słupów trakcyjnych wyniosły około 30 cm. Geometria i charakter odspojonej skarpy świadczyły o uruchomieniu się mechanizmu utraty stateczności nasypu w wyniku wytworzenia się głębokiej linii poślizgu.

Rys. 5. a) Wykonanie schodkowego skarpowania w celu poszerzenia nasypu o około 1 m od strony prawej nasypu, b) Pęknięcie korony nasypu pod torem nr 1

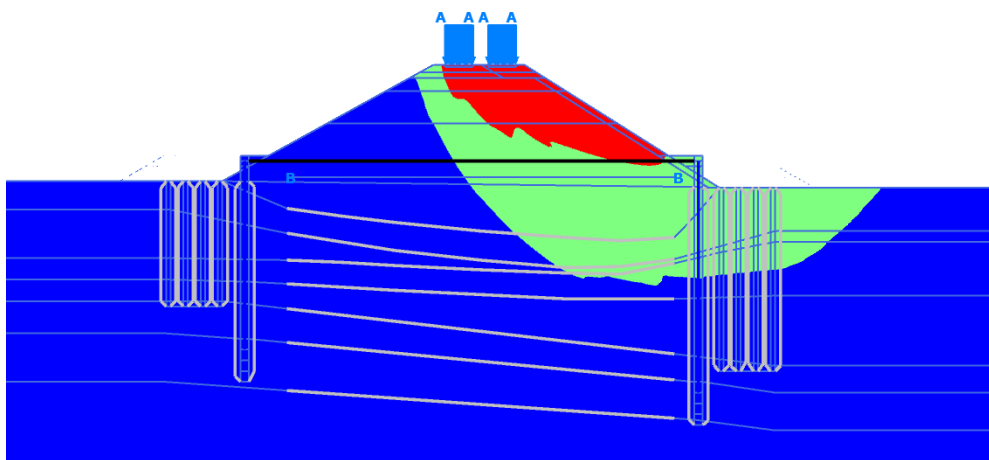
Rys. 6. Najbardziej niekorzystny przekrój obliczeniowy (km 266 + 300), obciążenie taborem kolejowym wg PN-85/S-10030, stan po wykonaniu wzmocnienia. Stateczność na poziomie  $F_{min} = 1,53$

Przy projektowaniu naprawy nasypu wzięto pod rozwagę dwa warianty wzmocnienia: rozwiązanie sztywne i podatne. Podejście pierwsze spowodowałoby duże różnice sztywności pomiędzy wzmocnionym odcinkiem nasypu, a odcinkiem posadowionym na podłożu rodzimym. W tym rozwiązaniu należałoby dodatkowo wykonać strefy przejściowe, które wpłynęłyby na zwiększenie zakresów robót, co w rezultacie byłoby ekonomicznie nieuzasadnione. Po przeprowadzeniu analizy statycznej oraz w oparciu o doświadczenia z innych realizacji zaprojektowano podatne wzmocnienie nasypu pracujące podobnie jak sąsiadujące nasypy posadowione na gruntach nośnych, nie wykazujące osiadań. Stateczność ogólną nasypu kolejowego przeanalizowano za pomocą programu Plaxis 2D w oparciu o metodę elementów skończonych oraz porównawczo za pomocą programu inżynierskiego GGU-Stability w oparciu o metodę Bishopa. Uzyskano wymagany w instrukcji [3] współczynnik stateczności podtorza i jego elementów  $F_{min} > 1,50$  (dla fazy eksploatacji).

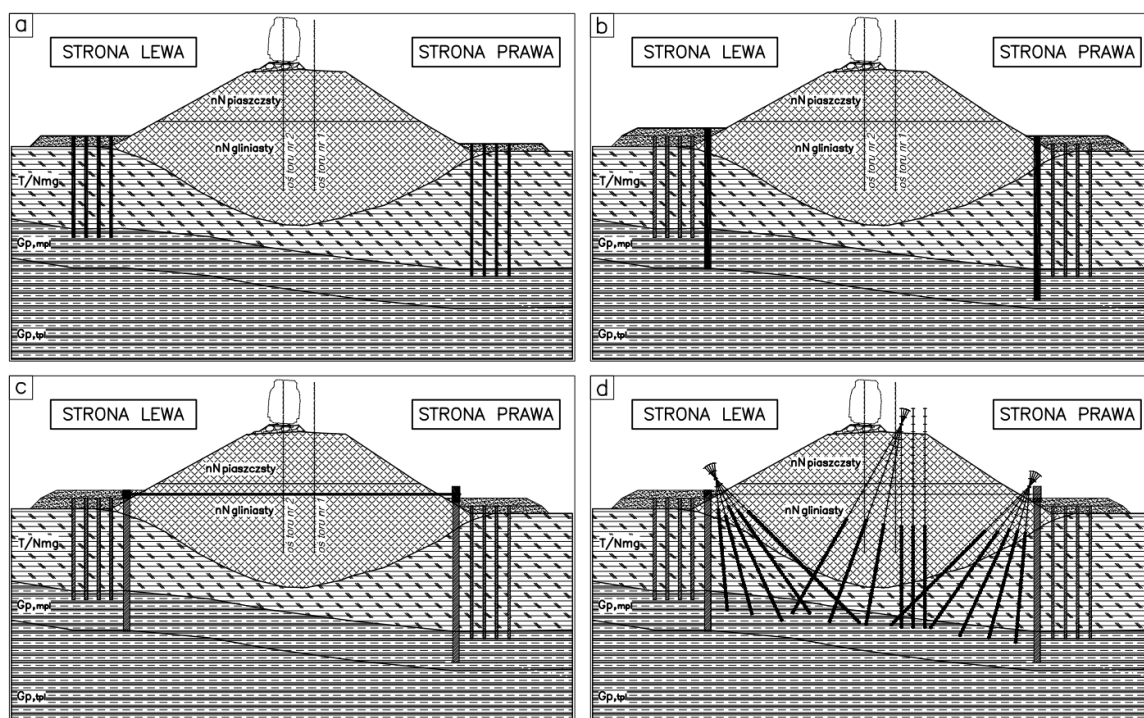
Rys. 7. Kolejność robót naprawczych: a) tymczasowe przypory gruntowe, b) palisada z pali CFA  $\varnothing$  80 cm, c) ściągi stalowe spinające palisady zwieńczone oczepami żelbetowymi, d) iniekcja CG

W pierwszej kolejności, w celu zapewnienia bezpieczeństwa robót oraz stateczności nasypu w trakcie zasadniczych robót naprawczych, przyjęto wykonanie po obu stronach nasypu tymczasowych przypór gruntowych o wysokości około 2 m i szerokości minimum 11 m. Przypory gruntowe wykorzystano jako platformy robocze dla specjalistycznych maszyn budowlanych. Ze względu na bardzo niskie parametry wytrzymałościowe podłoża gruntowego w podstawie nasypu zdecydowano się na wzmocnienie przypór gruntowych w paśmie pracy palownicy za pomocą kolumn betonowych (rys. 7a).

Następnie zaplanowano wykonanie ażurowych palisad z pali CFA (ang. *Continuous Flight Auger*) o średnicy 80 cm w rozstawie osiowym co 1 m (rys. 7b). Ażurowa konstrukcja palisad zakotwionych w warstwie nośnej na wymaganą określoną na podstawie obliczeń głębokość gwarantuje swobodny przepływ wód gruntowych, pozwalając tym samym uniknąć problemów związanych z ich piętrzeniem się przed przegrodą.

W kolejnej fazie robót zaplanowano zwieńczenie palisad belkami oczepowymi i spięcie ich ściągami wykonanymi w rurach „prowadzących” HDPE  $\varnothing$  90 mm zainstalowanych w przewiertach u podstawy nasypu (rys. 7c). Założono wykorzystanie systemowych ściągów składających się z trzech lub czterech lin stalowych (stal Y1600/1860, 150 mm<sup>2</sup>), zapewniając podwójną ochronę antykorozyjną elementów nośnych. Wykonana w ten sposób trwała konstrukcja oporowa przecina wykształconą głęboko linię poślizgu uniemożliwiając dalsze przemieszczenia poziome nasypu w trakcie jego eksploatacji. Dodatkowo zabezpiecza przed powstaniem potencjalnych linii poślizgu po drugiej stronie nasypu będącego obliczeniowo w stanie równowagi chwiejnej,  $F \approx 1,0$ .

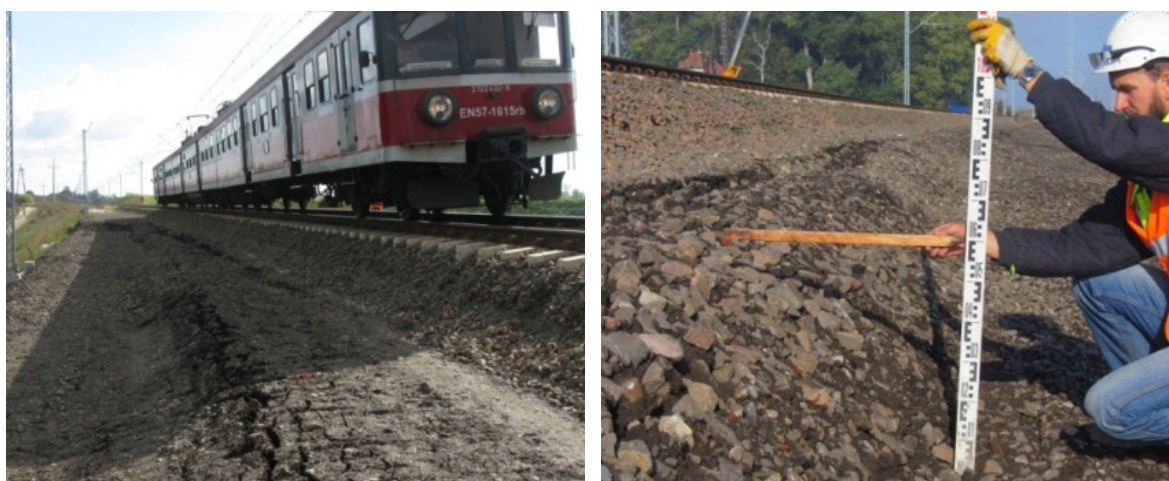
W oparciu o projekt wykonawczy przystąpiono na budowie do realizacji robót przygotowawczych. Po wykonaniu tymczasowych przypór gruntowych, stanowiących platformy robocze do wykonania zasadniczych robót naprawczych, w dniach 25–26 września 2014 r., bezpośrednio w wyniku intensywnych opadów deszczu, nastąpiło gwałtowne aktywowanie osuwiska (rys. 9). Niezwłocznie po zaistniałym zdarzeniu zwołano komisję, której członkowie określili dalszy tok postępowania. Czynny tor nr 2 w obrębie osuwiska objęto całodobowym monitoringiem polegającym na kontroli istniejącego toru w planie i w profilu (po każdym przejeździe pociągu – wizualne oględziny torowiska, co godzinę – pomiar geodezyjny przemieszczeń szyn). W przypadku negatywnych wyników oględzin bądź pomiarów Inżynier odpowiedzialny za monitoring został zobowiązany do niezwłocznego zawiadomienia dyżurnych służb kolejowych o wstrzymaniu ruchu pociągów. Pod tym warunkiem utrzymano przejezdność toru, podtrzymując jednocześnie ograniczenie prędkości do 10 km/h.

Rys. 9. Korona nasypu w dniu 26.09.2014 r. (przemieszczenie około 60 cm)

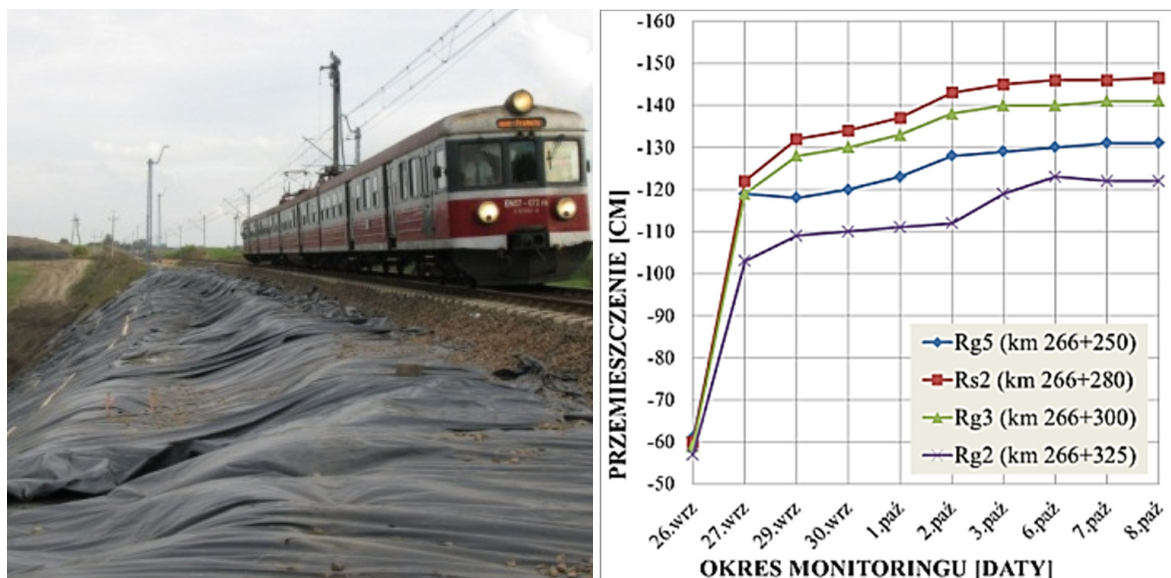
Dodatkowo koronę nasypu zakryto na długości osuwiska folią budowlaną zabezpieczając bryłę nasypu przed dalszym niszczącym wpływem czynników atmosferycznych (rys. 10a). W związku z postępującą deformacją osuwiska, podjęto decyzję o instalacji 6. inklinometrów do pomiaru deformacji poziomych podstawy osuwiska. Dodatkowo wykonano sondowania dynamiczne dla oceny stanu zagęszczenia nasypu w rejonie osuwiska: w klinie odłamu (koluwium), poza płaszczyznę poślizgu oraz referencyjnie pod istniejącym torem nr 2.

Wyniki pomiarów przemieszczeń nasypu wykazały w okresie kilkunastu dni całkowite osiadania osuwiska około 1,5 m w najniekorzystniejszym przekroju km 266 + 280 (rys. 10b). Po około 2 tygodniach od zaistniałej sytuacji, przemieszczenia zaczęły wykazywać tendencję do stabilizacji, co wskazywało, iż osuwisko stopniowo przestawało „płynąć”, a nasyp nie podlegał już dalszej degradacji. Zauważalne zmniejszenie tempa osiadania odspojonej części nasypu umożliwiło kontynuowanie zasadniczych prac naprawczych w obrębie osuwiska od strony prawej nasypu.

Rys. 10. a) Korona nasypu w dniu 27.09.2014 r. (przemieszczenie około 120 cm), b) Wykres osiadań odspojonego nasypu w czterech przekrojach obserwacyjnych w okresie 25.09–08.10.2014 r.

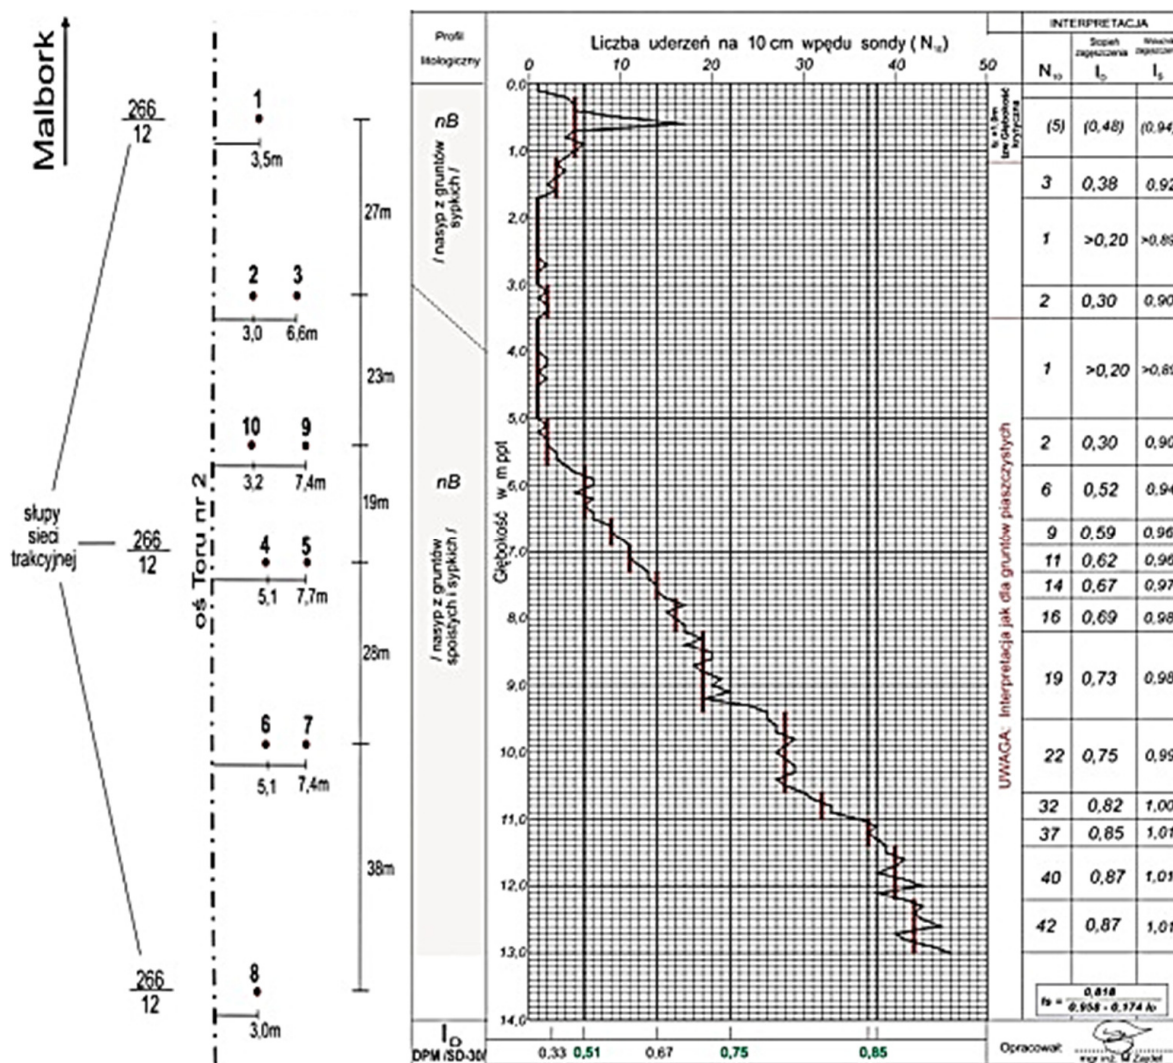
Analiza wyników wykonanych sondowań dynamicznych sondą średnią DPM pozwoliła na sformułowanie kilku ważnych wniosków. Sondowania nr 1, 2, 8, 10 wykonane poza osiadającą bryłą osuwiska oraz przy torze nr 2 wykazały zróżnicowane parametry nasypu znajdującego się głównie w stanie średnio zagęszczonym o  $I_D \geq 0,45$  ( $I_S \geq 0,93$ ). Badania nr 3, 4, 5, 6, 7, 9 wykonane z niższego poziomu, tj. z powierzchni półki osuwiskowej pokazały wyraźnie niższy stopień zagęszczenia wskazujący na rozluźnienie przemieszczonej części nasypu. Strefy gruntu rozluźnionego o  $I_D < 0,38$  ( $I_S < 0,92$ ) sięgają do głębokości około 6 m poniżej obniżonej korony osuwiska. Lokalizację badań oraz przykładowe sondowanie nr 3 zamieszczono na rys. 11. Wyniki sześciu sondowań wykonanych bezpośrednio pod istniejącym torem nr 2 wykazały znacząco wyższy stopień zagęszczenia  $I_D \geq 0,50$  ( $I_S \geq 0,94$ ). Ocenę wartości i interpretację wskaźnika zagęszczenia  $I_S$  określono jak dla gruntów piaszczystych wg zależności korelacyjnej [4]:

Zarówno wyniki badań sondami dynamicznymi jak i charakter czynnego osuwiska wskazywały jednoznacznie, iż odspojeniu i osunięciu uległ materiał tworzący poszerzenie nasypu wykonane w latach 60. ubiegłego wieku, dobudowany do pierwotnie jednotorowego układu linii kolejowej. Rozluźniona, osiadająca część nasypu nie spełniała wymagań dokumentacji projektowej oraz nie gwarantowała bezpieczeństwa docelowego nasypu. Podjęto zatem trudną, ale konieczną decyzję o wstrzymaniu ruchu pociągów na torze nr 2. Zamknięcie linii zaplanowano na 24 października 2014 r. o godzinie 22:10. Otrzymano tylko 32 dni na wymianę wadliwej części nasypu zgodnie ze sztuką budowlaną i przywrócenie pełnej przejezdności pociągów. W wyniku analizy zaistniałej kryzysowej sytuacji zaproponowano dostosowane do aktualnych warunków zamienne, tożsame z wcześniejszym, rozwiązanie projektowe, dające w efekcie porównywalny stopień wzmocnienia podłoża i umożliwiające realizację prac w narzuconym terminie.

Rys. 11. Lokalizacja sondowań i przykład sondowania dynamicznego nr 3 w osiadającym klinie odłamu osuwiska

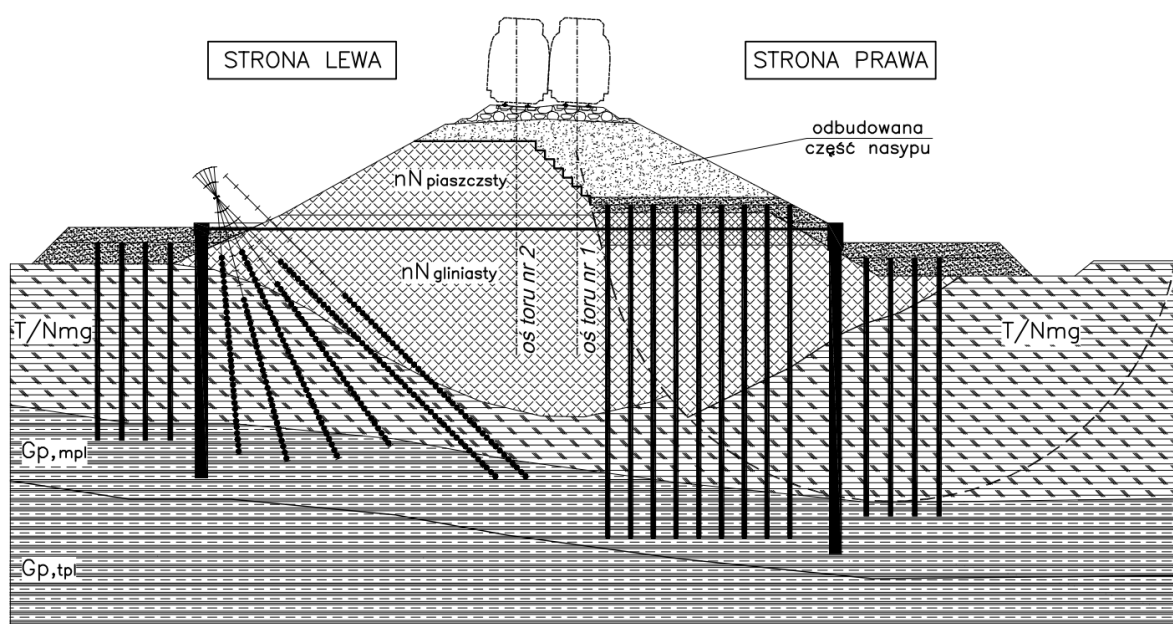
Rys. 12. Zrealizowany sposób naprawy nasypu

Wprowadzone zmiany obejmowały demontaż toru nr 2 i częściowe usunięcie nasypu. Dodatkowo punkty iniekcji CG wykonywane od strony prawej i z korony nasypu zostały zastąpione systemem kolumn CSC Ø 40 cm (ang. *Controlled Stiffness Column*) wraz z warstwą transmisyjną, stanowiącą wzmocnienie podłoża pod odbudowywaną częścią nasypu (rys. 12). Technologia kolumn o kontrolowanej sztywności to metoda wzmocnienia gruntu polegająca na wykonaniu kolumn tworzących wraz z otaczającym podłożem kompozyt o sztywności większej od sztywności gruntu. Zaprojektowano kolumny jako pionowe sztywne elementy betonowe formowane w gruncie metodą głowicy przemieszczeniowej wzmacniające słabe podłoże gruntowe. Krótco po wykonaniu kolumny, jej głowicę ścinano na świeżo, na głębokość około 0,5 m poniżej powierzchni roboczej oraz wprowadzano projektowane zbrojenie. Ubytek betonu wypełniano kruszywem, z materiału jak dla powierzchni roboczej. Wymienione roboty miały na celu wykształcenie podatnego podparcia warstwy transmisyjnej tzw. platformy LTP (ang. *Load Transfer Platform*), zapobiegającego nadmiernej penetracji trzonu betonowego w warstwę nadbudowy. System ten umożliwił przejęcie części obciążeń oraz przeniesienie ich w głębsze

Po wykonaniu kolumn CSC na ich głowicach rozpoczęto układanie warstwy transmisyjnej, redystrybuującej obciążenia wewnątrz kompozytu. Platforma LTP składała się z mat stalowych i zagęszczonego gruntu zasypowego, stanowiących integralną część systemu wzmocnienia podłoża. Następnie wykonano badania odbiorcze za pomocą aparatu VSS i określono wartości wtórnych modułów dla warstwy transmisyjnej. Z badań uzyskano średni moduł o wartości 63 MPa, przy wymaganym w projekcie module  $E_{V2} \geq 40$  MPa. Po dokonaniu odbioru platformy LTP zamontowano repery talerzowe w celu monitorowania przemieszczeń pionowych podstawy nasypu.

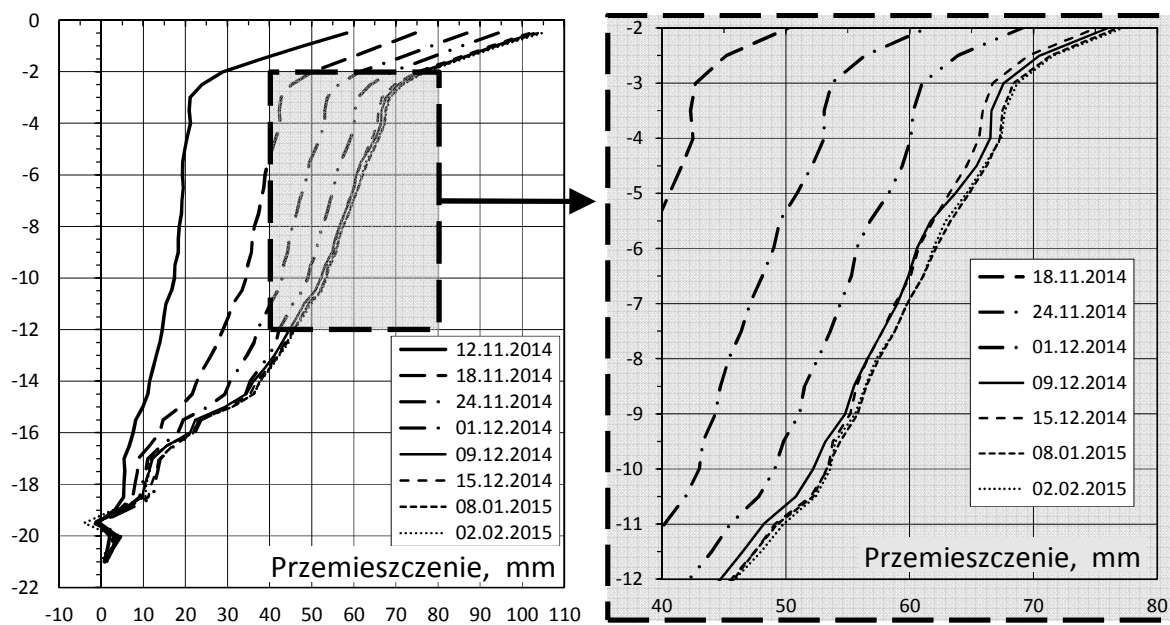
Po zrealizowaniu wszystkich robót naprawczych, prowadzone regularne pomiary przemieszczeń poziomych podstawy nasypu za pomocą inklinometrów (rys. 13) jak również pomiary geodezyjne oczepów wykazały stabilizację przemieszczeń, potwierdzając tym samym skuteczność i poprawność zastosowanego rozwiązania. Z perspektywy doświadczeń zakończonoj naprawy nasypu w Jurkowicach można w sposób uzasadniony stwierdzić, że nigdy nie należy lekceważyć sił natury i zawsze trzeba pamiętać o bezpieczeństwie zarówno ludzi pracujących na budowie jak i bezpieczeństwie wznoszonej konstrukcji.

Rys. 13. Wykres przemieszczeń poziomych nasypu pomierzonych za pomocą inklinometru. Pomiar zerowy 07.11.2014 r. (zakończenie wykonywania kolumn CSC), pomiar referencyjny 15.12.2014 r. (zakończenie sprężania ściąągów stalowych)

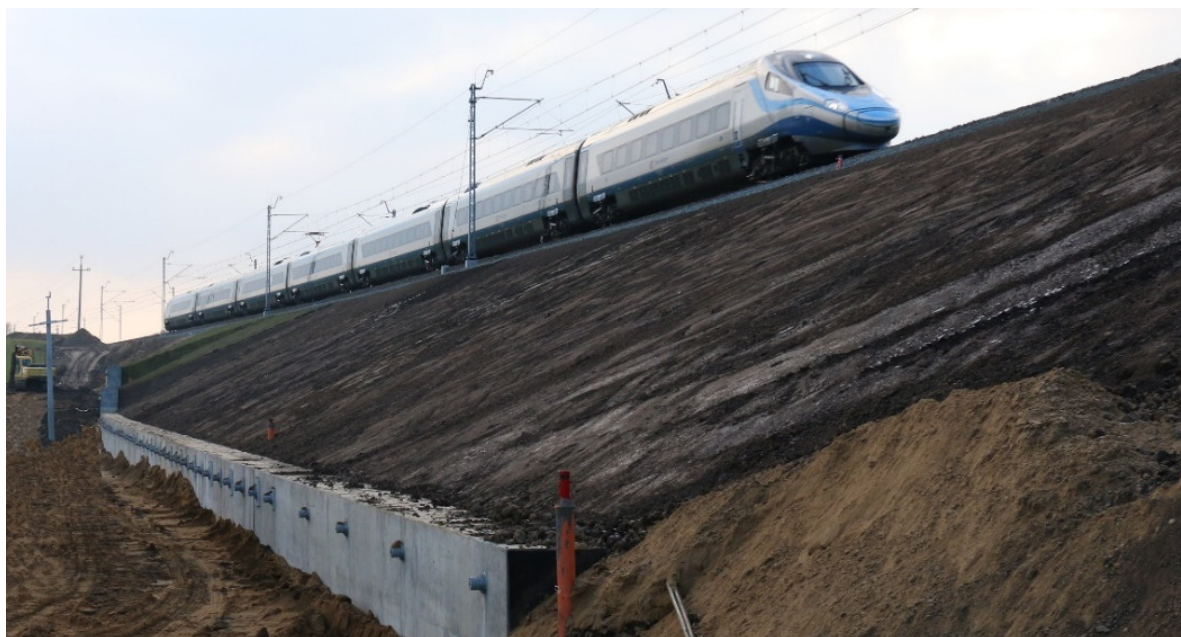
Rys. 14. Odbudowany nasyp od strony osuwiska
