## **BRAK BADAŃ GEOTECHNICZNYCH PRZYCZYNĄ AWARII ŚCIANKI SZCZELNEJ W DOLE BUDOWLANYM**

**Streszczenie:** Do potrzeb budowy nowego jazu w korycie rzeki Nysa Kłodzka w Nysie zamiast wymaganych Prawem budowlanym badań geotechnicznych wykonano jedynie badania geologiczne. Głębokość rozpoznania była zbyt mała, a liczba wierceń i sondowań oraz zakres badań laboratoryjnych nie spełniały wymogów III kategorii geotechnicznej. W konsekwencji w tzw. dokumentacji geotechnicznej podano niezgodny z rzeczywistością układ warstw, a parametry geotechniczne nie mogły być podstawą do poprawnego zaprojektowania i posadowienia jazu. Nie wykazano także, że pod dnem szeroko przestrzennego wykopu fundamentowego zamiast podanych w dokumentacji gruntów spoistych w stanie twardoplastycznym występowały ich nieliczne przewarstwienia w sufozyjnych piaskach drobnych i pylastych o miąższości ponad 4,5 m. Przyjęcie do projektowania tak nieprawdziwych cech podłoża spowodowało, że ściankę szczelną zakończono w piaskach zaledwie 3,7 m poniżej poziomu posadowienia jazu. W wykonywanym początkowo w gruntach spoistych wykopie na głębokości 6 m powstało przebicie hydrauliczne. Nastąpiło gwałtowne wyparcie dolnego końca ś

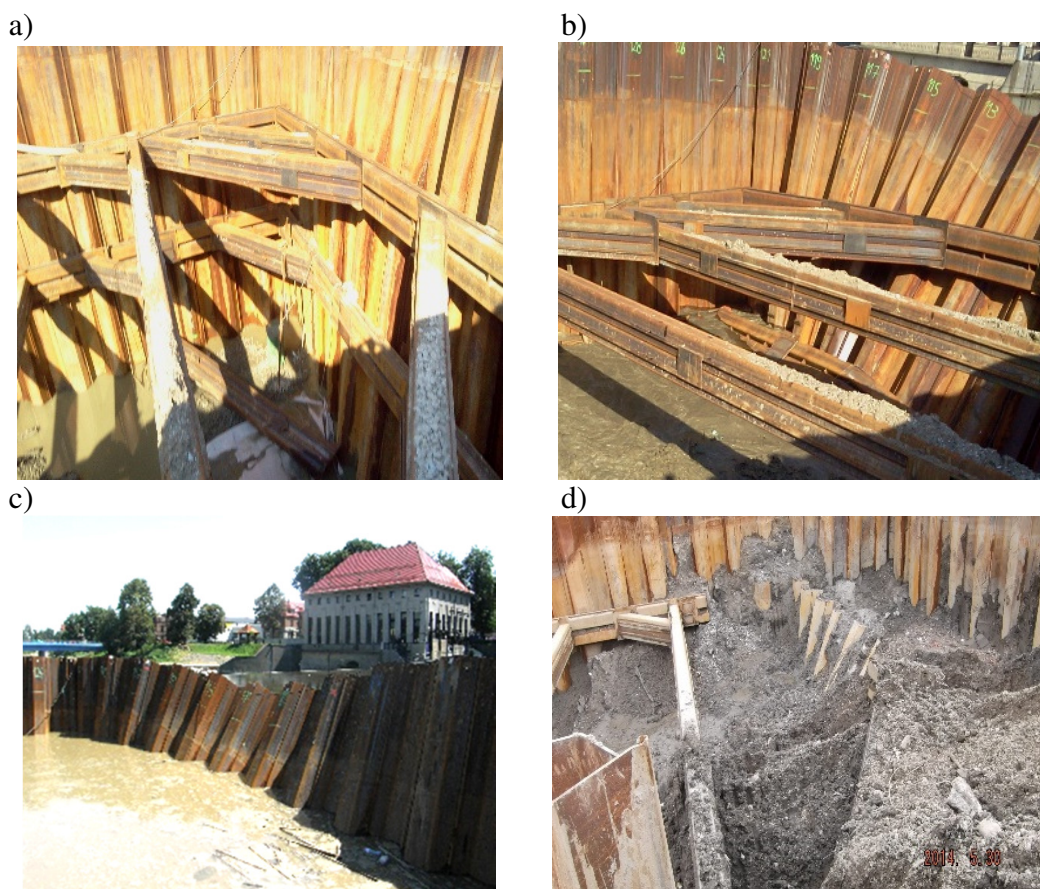
Pod niedostatecznie zagłębioną ścianką szczelną w nie wykazanych w badaniach [3] drobnoziarnistych gruntach niespoistych, wystąpiło przebicie hydrauliczne. Spowodowało to wyparcie dolnego końca ścianki, a następnie zapełnieniu dołu budowlanego upłynnionym gruntem. Stany wykopu przed awarią i deformacje ścianki po jej wystąpieniu pokazano na rys. 2.

Rys. 2. Etapy rozwoju awarii grodzy S-8: a) rozparcie poziomymi zastrzałami, b, c) zapełnianie wykopu nawodnionym gruntem i deformacja grodzy S-8, d) stan po awarii w nowo ubezpieczonym wykopie z odciętą zdeformowaną ścianką.

Podczas głębinienia wykopu następowała nasilająca się filtracja zapoczątkowana prawdopodobnie w miejscu nieodpowiednio zabudowanego otworu JPZ3. Po przekroczeniu spadku krytycznego wystąpiło głębokie strefowe rozmycie podłoża pod ścianką, co w połączeniu
