## PRZEBUDOWA INFRASTRUKTURY PODZIEMNEJ W ZWARTEJ ZABUDOWIE – STUDIUM PRZYPADKU

**Streszczenie:** Artykuł porusza problematykę właściwego projektowania i wykonawstwa robót podziemnych, ze szczególnym uwzględnieniem interakcji pomiędzy odkształceniami ośrodka gruntowego, a elementami istniejącej infrastruktury. Omówiono przypadek awarii z roku 2013, która miała miejsce na skrzyżowaniu ulic Wałowej i Rybaki Górne w Gdańsku, do której doszło w czasie prowadzenia robót mikrotunelingu. Przedstawiono wybrane szczegóły związane z fazą projektową, w tym ocenę rozpoznania geotechnicznego oraz przeprowadzonej inwentaryzacji, wskazano prawdopodobne przyczyny awarii oraz odniesiono się do decyzji nadzoru. Na końcu przedstawiono technologię naprawy awarii oraz wnioski.

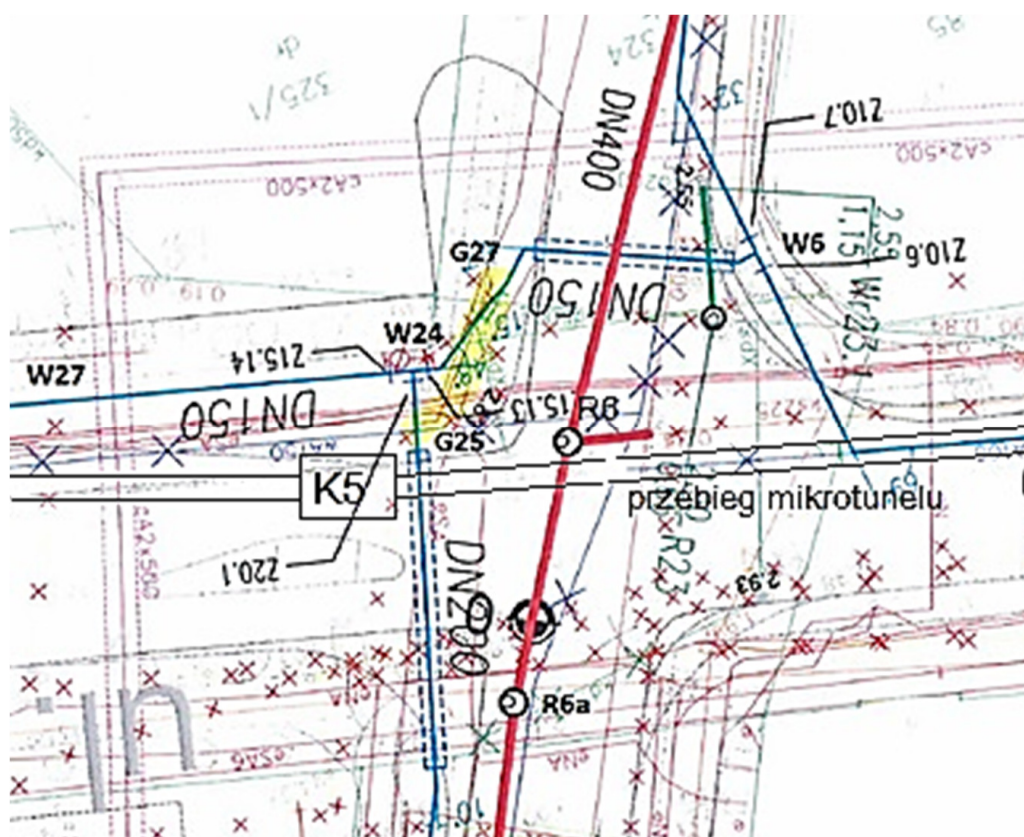
Rys. 2. Plan infrastruktury istniejącej i przebudowywanej na obszarze awarii, [4]

Dla problemu awarii kluczowymi były prace związane z budową komory odbiorczej K5 (rys. 2), wykonanej w ściankach szczelnych, do której dochodził kolektor ściekowy WM1 prowadzony metodą mikrotunelowania, studnie R6 i R6a, między którymi prowadzono kanalizację DN400 metodą mikrotunelowania oraz przebudowa i budowa instalacji wodociagowych.

Brak koordynacji robót spowodował, że prace przy budowie studni R6 i R6a prowadzono przy istniejącej starej infrastrukturze wodociagowej, która nie była wyłączona z eksploatacji na czas prowadzenia robót. Dodatkowo, prace przy budowie wspomnianych studni prowadzono w wykopie otwartym (!), pomimo tego, że projekt przewidywał użycie ścianek szczelnych.

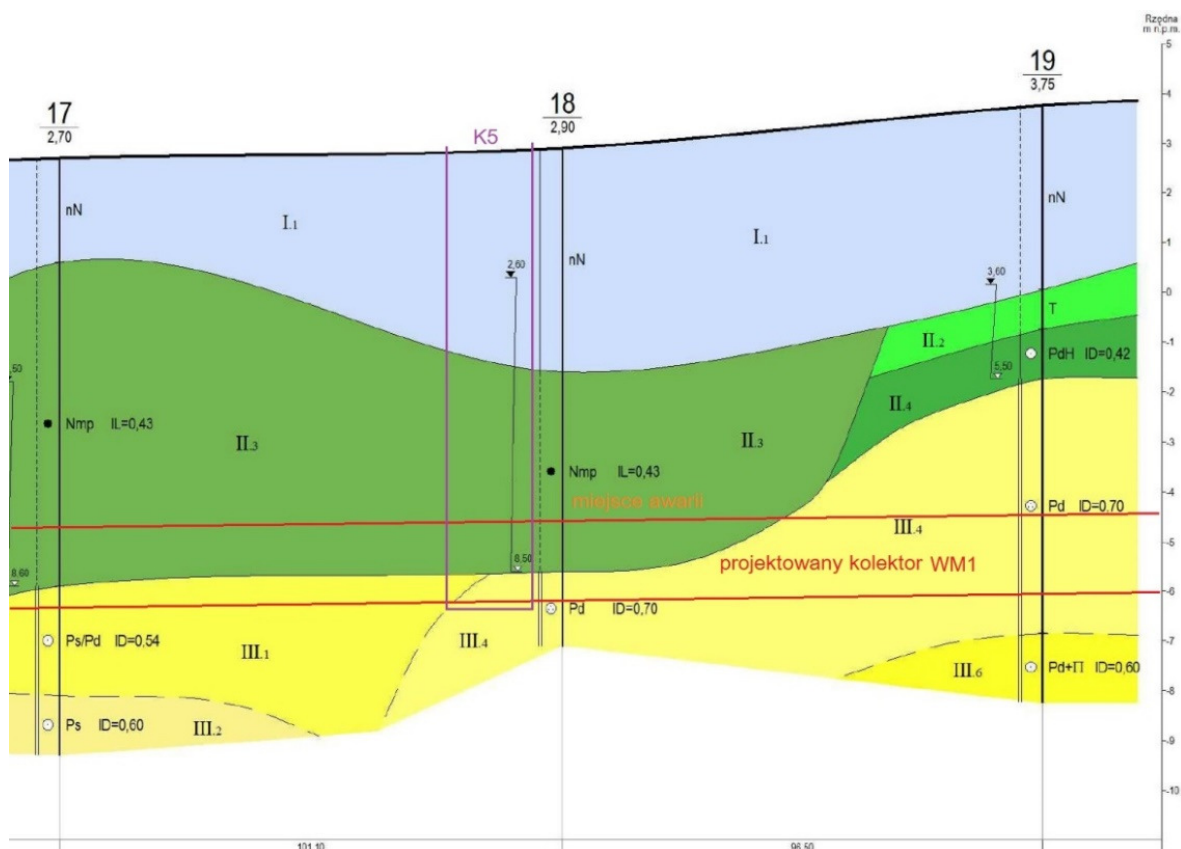
Rys. 3. Przekrój geotechniczny – element dokumentacji przetargowej. [2]

Z dokumentacji geotechnicznej [2], wykonanej na potrzeby projektowania mikrotunelu i posadowienia kolektora ściekowego WM1, wynika, że kolektor miał być posadowiony na piaskach średnio zagęszczonych i zagęszczonych. Dodatkowe badania geotechniczne [3] nie zmieniły tego założenia. W dokumentacji przetargowej nie stwierdzono głębszego zalegania namulów.

Rzeczywistość w dość bolesny sposób zweryfikowała ten fakt – po wykonaniu głębokiego wykopu i odkryciu miejsca awarii (*post factum* – w roku 2014) stwierdzono zaleganie namulów znacznie poniżej dna projektowanego kolektora WM1.

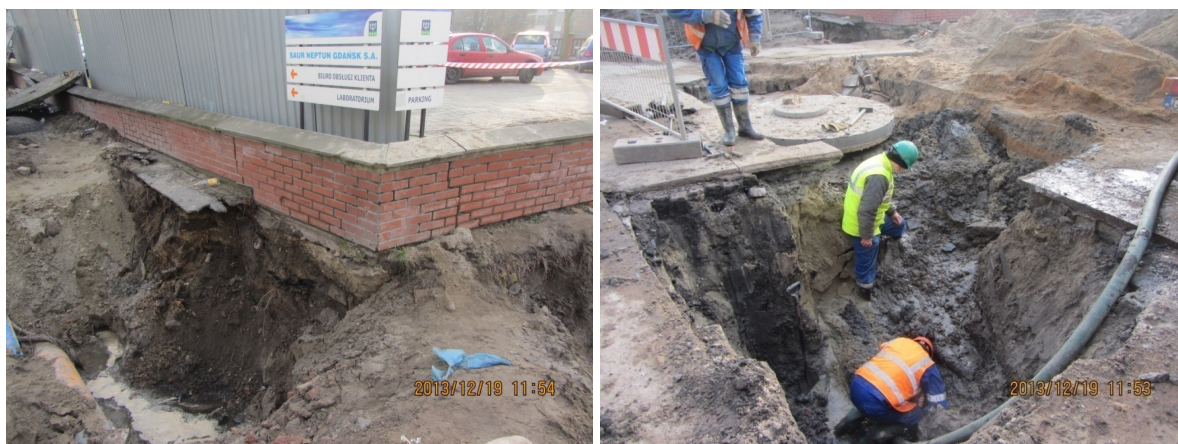
W związku z awariami sieci wodociągowych wykonano wykopy przy studni R6 oraz przy murku obok parkingu SAUR-Neptun Gdańsk. W dniu 19.12.2013 r. wykonano wykop przy murku obok parkingu na głębokość około 1.8 m i nie zasypano (!).

W dniu 19.12.2013 r. wykonano drugi wykop przy studni R6 na głębokość około 2 m, również w celu lokalizacji i usunięcia awarii sieci wodociągowej, wykop ten częściowo zasypano gruntem bez jego zagęszczenia.

Rys. 5. (a) Wykop przy murku obok parkingu, (b) Wykop przy studni R6 wykonany w celu usunięcia awarii wodociągu [5]

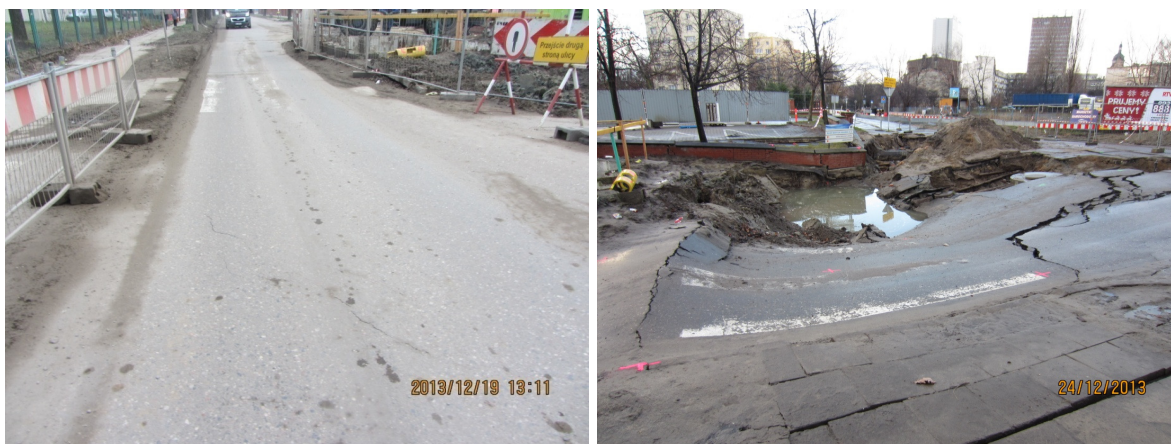
Pierwsze pęknięcia nawierzchni pojawiły się 19.12.2013 r. około godz. 13:00. Inspekcja kolektora między komorami K5 i K6 wykazała 3–4 cm rozszczelnienia pomiędzy 1–2 rurą za K5. Po wyciągnięciu głowicy z tarczą tnącą nastąpiło tąpnięcie gruntu w miejscu awarii i dalsze rozszczelnienie kolektora WM1, co z kolei spowodowało kolejne awarie sieci wodociągowych.

Rys. 6. (a) Pierwsze spękania nawierzchni jezdni, (b) Ustabilizowane zapadlisko [5]

W dniu 20.12.2013 r. około godz. 1:00 woda wypełniła wykop przy murku obok parkingu, widoczny też jest brak zasypki wokół studni R6, uwidoczniło się zapadlisko. Woda występuje zdecydowanie powyżej ustalonego zwierciadła wody gruntowej, pochodzi więc z uszkodzonego wodociągu.

W dniu 24.12.2013 r. zaobserwowano stabilizację zapadliska.

Równoczesne wystąpienie opisanych niekorzystnych czynników na obszarze skrzyżowania ulic Wałowej i Rybaki Górne spowodowało zapadnięcie jezdni oraz części chodnika. Jak wynika z pomiarów geodezyjnych objętość zapadniętego podłoża oszacowano na 125 m<sup>3</sup> gruntu, maksymalna głębokość zapadliska to ok. 1,4 m p.p.t.

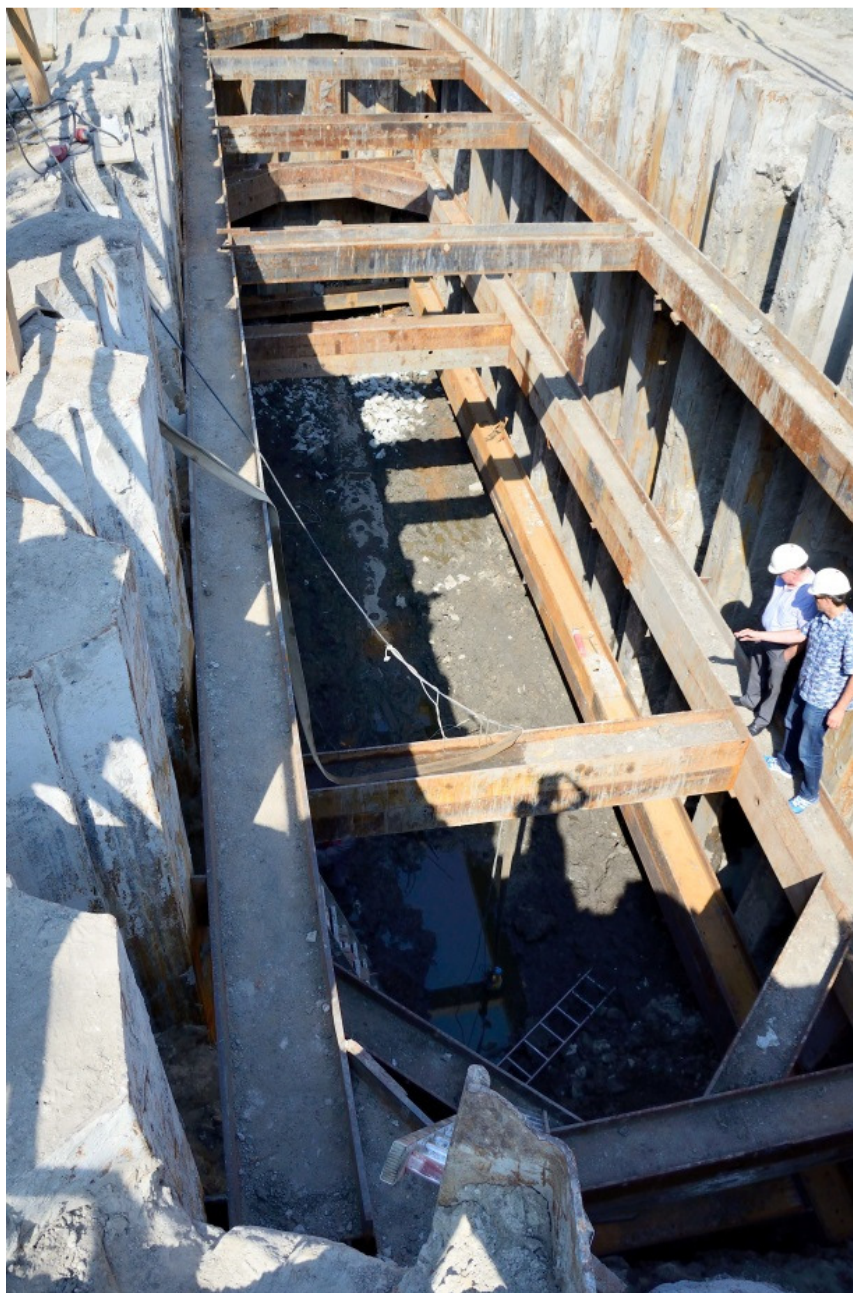
Rys. 7. Głęboki wykop w miejscu awarii. Fot. własna

Ze względu na bardzo trudne warunki gruntowo-wodne, naruszone poziomy wodonośne warstw gruntowych, główny wykonawca robót mikrotunelowych zdecydował się na bezpieczną metodę usunięcia awarii. Wykonano głęboki wykop w ściankach szczelnych do poziomu ułożenia kolektora WM1. Prace te wymagały przełożenia wszystkich instalacji w obrębie awarii, włącznie z nowymi rurami wodociągowymi. Konieczne było również usunięcie wcześniej wykonanej studni R6 wraz z dochodzącą do niej kanalizacją ściekową DN400. Aby ograniczyć napływ wody do wykopu dookoła ścianek wykonano blok cementowo-gruntowy metodą jet-grouting poniżej posadowienia kolektora WM1.
