## ZAGROŻENIE AWARYJNE HALI STALOWEJ SPOWODOWANE KOROZJĄ JEJ OBUDOWY DACHOWEJ

ANTONI BIEGUS, *antoni.biegus@pwr.edu.pl*  
Politechnika Wrocławska

**Streszczenie:** W referacie przedstawiono mechanizmy powstania uszkodzeń korozyjnych obudowy dachowej i ich wpływu na nośność oraz trwałość stalowej konstrukcji nośnej hali. Destrukcja korozyjna doprowadziła nie tylko do zmniejszenia nośności dachowych blach fałdowych, ale także spowodowała zagrozenie awaryjne płatwi, stężeń oraz rygli dachowych hali. Wykonano analizę zakresu i sposobu modernizacji obudowy dachu hali, a także określono warunki dalszego bezpiecznego użytkowania obiektu

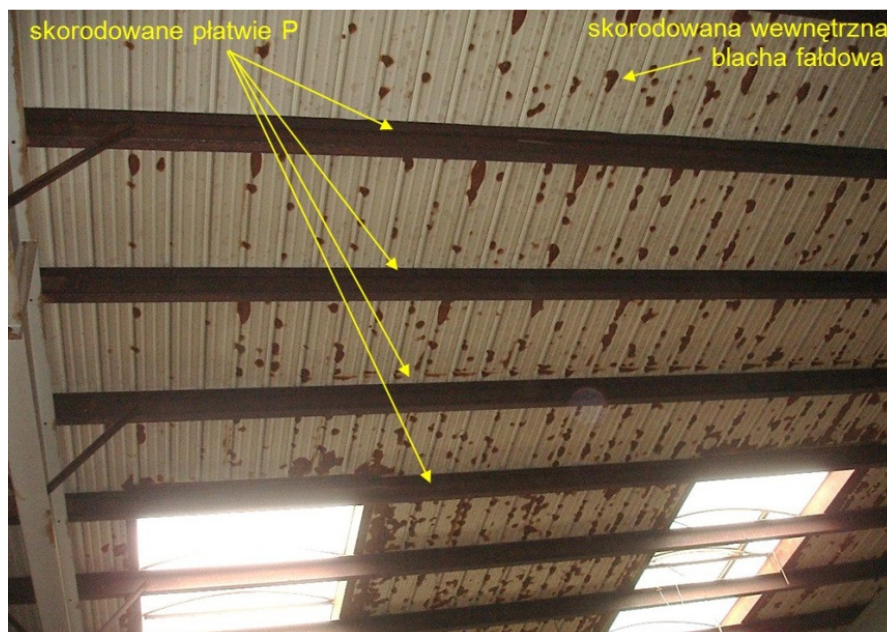
Przykład korozji płatwi P i wewnętrznych blach fałdowych pokazano na rys. 3 i 4.

Z wykonanych badań fizyko-chemicznych wynika, że gazy powstające przy wypalaniu ceramiki w piecu tunelowym, mają odczyn kwaśny, zbliżony do kwasu solnego. Reagują one z cynkiem tworząc charakterystyczny „nalot korozyjny”.

Rys. 3. Widok skorodowanych płatwi P oraz blach fałdowych

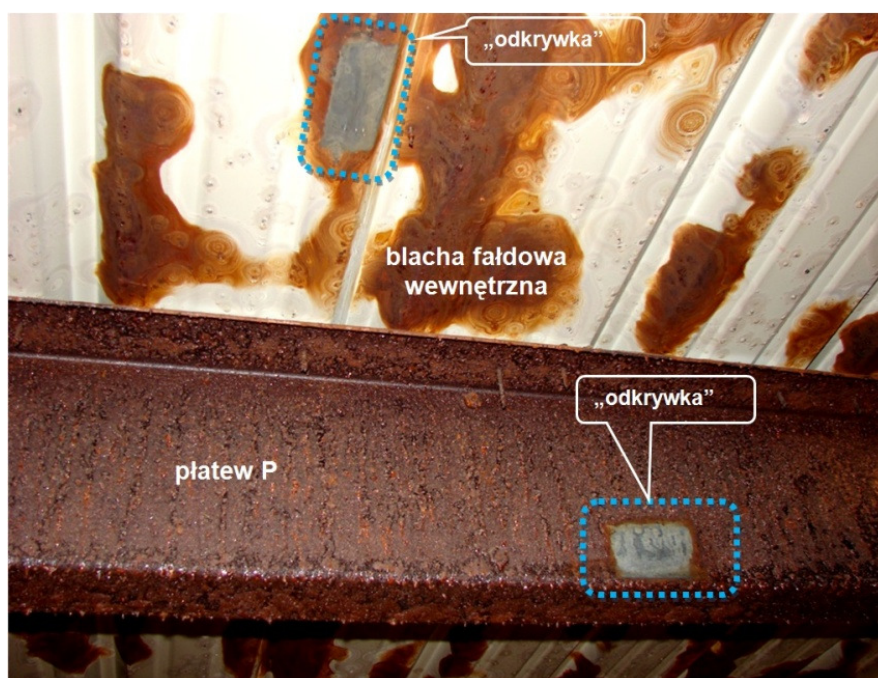
Wykonane „odkrywki” (pokazane na rys. 4) wykazały, że quasi produkty korozyjne występują tylko na elementach ocynkowanych. Nie są one ściśle związane z podłożem i tworzą jedynie rdzawy nalot oraz, że nastąpiło tylko powierzchowne uszkodzenie warstwy cynku zabezpieczającego antykorozyjnie stalowe elementy (np. płatwie P). Wniosek ten dotyczy również wewnętrznych blach fałdowych, które zostały zabezpieczone przed korozją w podwójny sposób, poprzez cynkowanie, a następnie powlekanie cienką warstwą PVC (25  $\mu\text{m}$ ).

Rys. 4. Widok odkrywek „korozji” płatwi i wewnętrznej blachy fałdowej

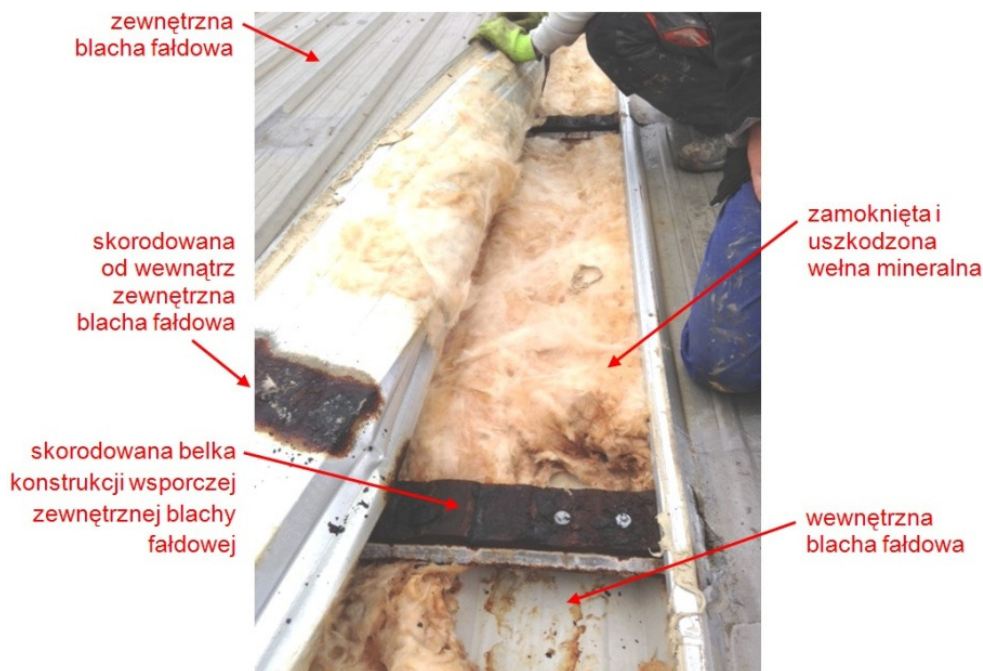
a także konstrukcja wsporcza zewnętrznych blach fałdowych oraz izolacja termiczna z wełny mineralnej (rys. 5). W celu oceny stanu technicznego obudowy dachowej wykonano „odkrywkę” zewnętrznego poszycia dachu. Po miejscowym odsłonięciu zewnętrznej blachy fałdowej stwierdzono korozję wszystkich elementów stalowych konstrukcji obudowy tj. wewnętrznej blachy fałdowej, zewnętrznej blachy fałdowej oraz konstrukcji wsporczej zewnętrznych blach fałdowych, a także silne zawilgocenie wełny mineralnej. Widok skorodowanych elementów składowych obudowy dachowej pokazano na rys. 5.

Rys. 5. Widok skorodowanej obudowy dachu w „odkrywce”

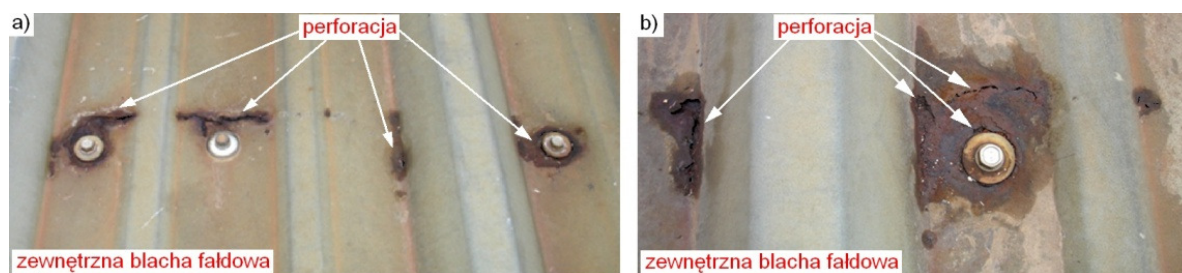
Na rys. 6 pokazano przykłady skorodowanych perforacyjnie zewnętrznych blach fałdowych oraz ich połączeń śrubowych. Należy zwrócić uwagę, że pokazane na rys. 6 uszkodzenia zewnętrznej blachy fałdowej „pokrywają” się z usytuowaniem belki (konstrukcji wsporczej zewnętrznej blachy fałdowej), na której się ona opiera (patrz rys. 5). Zewnętrzna blacha fałdowa, na skutek perforacji korozyjnych straciła lokalnie całkowicie swoją nośność. W tym stanie technicznym nie spełnia ona wymagań wytrzymałościowych wg [3]. Przyczyn tak zaawansowanej i intensywnej korozji należy upatrywać nie tylko w agresywności środowiska, a przede wszystkim w wadliwej konstrukcji obudowy dachu tj. braku paroizolacji i wentylacji oraz występowaniu mostków termicznych w tej przegrodzie. Spowodowały one zamknięcie wełny mineralnej i w konsekwencji przyspieszenie procesów korozyjnych.

Rys. 6. Uszkodzenia korozyjne zewnętrznej blachy fałdowej: a) korozja i perforacja „poprzeczna” i „podłużna” fałd, b) przekorodowana blacha w obrębie łba wkrętu samowiercącego

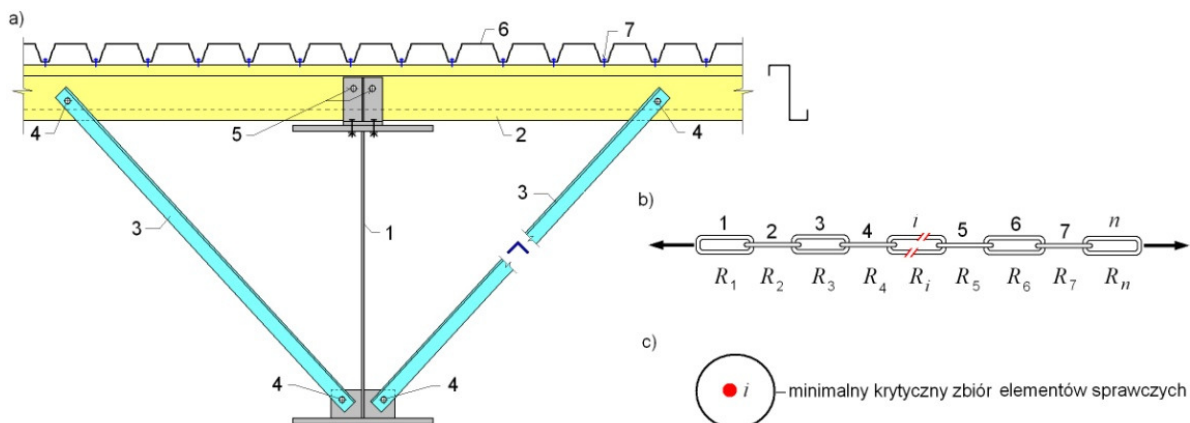
W badanej hali wewnętrzna blacha fałdowa klasy konstrukcyjnej II jest częścią składową jej ustroju nośnego (rys. 7a). Wewnętrzna blacha fałdowa 6 zapewnia niezbędną nośność oraz stateczność płatwiom 2 (gdy jest z nimi połączona łącznikami 7 w dolinie każdej fałdy). Z kolei płatwie 2 są elementem składowym poprzecznego stężenia połączeniowego układów poprzecznych hali, a także wraz z zastrzałami 3 stanowią boczne usztywnienie przed zwichrzeniem rygli

dachowych 1. W tym też sensie wewnętrzna blacha fałdowa 6 (podobnie jak stężenia prętowe) jest elementem głównego ustroju nośnego obiektu. Ten system konstrukcyjny hali jest o szeregowym modelu niezawodnościowym, którego schemat ideowy pokazano na rys. 7b [2]. W skład minimalnego krytycznego zbioru (MKZ) tego systemu konstrukcyjnego wchodzi jeden element sprawczy (rys. 7c). Znaczy to, że wyczerpanie nośności np. płatwi 2, lub blachy fałdowej 6, lub połączenia jej płatwią 7 (jak w badanym przypadku) itd. – prowadzi do geometrycznej zmienności całego systemu konstrukcyjnego hali (awarii).

O nośności szeregowego systemu konstrukcyjnego, decyduje wagowa nośność jego najsłabszego elementu sprawczego (najsłabszego ogniwa w łańcuchu – rys. 7b). Oczywiście jest iż awaria będzie generowana przez element sprawczy, w którym występuje największe wyężenie. W badanym przypadku jest to skorodowane połączenie 7, o niedostatecznej nośności.

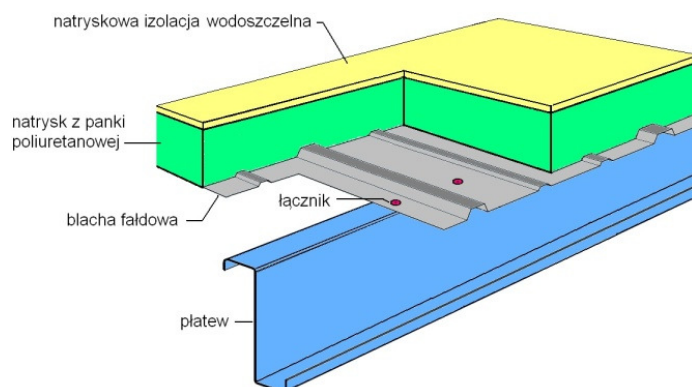
Rys. 9. Konstrukcja obudowy dachowej składająca się z blachy fałdowej i natrysków: pianki poliuretanowej oraz izolacji przeciwwodnej

Rozpatrzono przejęcie obudowy dachu hali składającej się z wewnętrznej blachy fałdowej połączonej z płatwiami P (spełniającej zadanie usztywnienia płatwi oraz przenoszenia obciążeń od ciężaru własnego, śniegu i wiatru), paroizolacji (np. z folii PCV), termoizolacji (np. z styropianu, wełny mineralnej, natrysku pianki poliuretanowej) i izolacji przeciwwodnej (np. z papy bitumicznej, zbrojonej membrany dachowej, natryskowej izolacji wodoszczelnej). Na rys. 9 pokazano zaproponowaną obudowę dachu składającą się z blachy fałdowej (konstrukcyjnej), natrysku pianki poliuretanowej i natryskowej izolacji przeciwwodnej. Pianka poliuretanowa przylegając bezpośrednio do blachy fałdowej uszczelnia obudowę i ograniczy penetrację agresywnych mediów w obudowę dachu.
