## AWARIA KONSTRUKCJI NOŚNEJ PRZENOŚNIKA TAŚMOWEGO WSKUTEK UDERZENIA PRZEZ SAMOCHÓD CIĘŻAROWY

JACEK HULIMKA, *jacek.hulimka@polsl.pl*  
Katedra Inżynierii Budowlanej, Politechnika Śląska

MARCIN SKWAREK  
Pracownia Projektowa M. Skwarek, J. Hulimka Sp. J.

## FAILURE OF SUPPORTING STRUCTURE OF CONVEYOR BELT AS RESULT OF IMPACT BY TRUCK

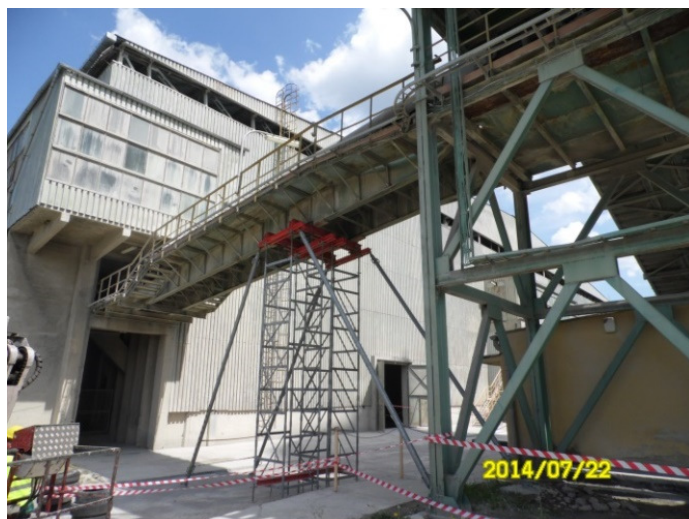
Z uwagi na konieczność zachowania ciągłości produkcji uszkodzone przęsło zostało niemal natychmiast podparte dodatkową konstrukcją stalową wykonaną na bazie typowego systemu podpór szalunkowych (rys. 1), a taśma przenośnika została zgrubnie zrektyfikowana (z wyłączeniem części rolek prowadzących). W takim stanie obiekt użytkowano przez około 6 tygodni, kiedy to autorom referatu zlecono wykonanie ekspertyzy stanu technicznego i opracowanie projektu dalszych działań.

Rys. 1. Widok konstrukcji (z tymczasową podporą) od strony zachodniej

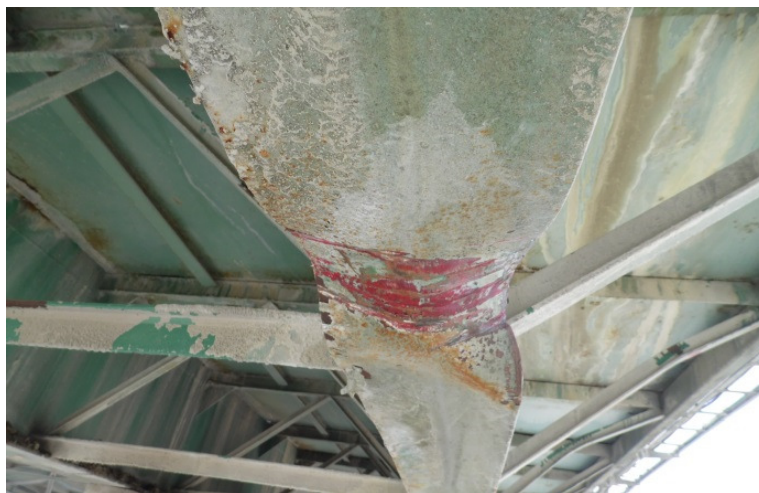
- lokalne zniszczenie (uplastycznienie) pasa dolnego zachodniej blachownicy, bezpośrednio w miejscu uderzenia lewą burtą skrzyni ładunkowej (rys. 2, 3),
- zerwanie spoiny łączącej pas dolny ze środkiem w miejscu jak wyżej (rys. 3),
- trwałe (plastyczne) odkształcenie środka nad miejscem kolizji jak wyżej (rys. 3),
- lokalne trwałe (plastyczne) odkształcenie pasa dolnego zachodniej blachownicy, w miejscu uderzenia prawą burtą skrzyni ładunkowej (rys. 4),
- poprzeczne pęknięcie pasa dolnego w miejscu jak wyżej (rys. 4),
- lokalne trwałe (plastyczne) odkształcenie pasa dolnego dźwigara wschodniego w obydwu miejscach uderzenia,
- trwałe odkształcenie elementów poprzecznych (łączących blachownice), najsilniejsze w strefie uderzenia, lecz widoczne w całej konstrukcji (rys. 5),
- trwałe odkształcenie elementów podporowych pomostu obsługowego po stronie zachodniej (rys. 6),

Rys. 2. Zdeformowany pas dolny belki zachodniej (uderzenie lewą burtą skrzyni ładunkowej)

Podsumowując powyższe, jednoznacznie uznano próbę naprawy i wzmocnienia przedmiotowej konstrukcji jako nieuzasadnioną, bowiem prowadzącą do uzyskania elementu nośnego o nieznanym i niemożliwym do oszacowania układzie naprężeń, grożącego – pomimo wykonania ewentualnych wzmocnień – awarią w postaci sekwencyjnego zniszczenia, obejmującego w pierwszej kolejności oryginalne fragmenty, a dalej nowowbudowane elementy wzmacniające. Tym samym, jako uzasadnione względami technicznymi, wskazano usunięcie uszkodzonej konstrukcji i wbudowanie w jej miejsce nowej. Rozwiązanie takie skutkowało również krótszym przestojem w produkcji, było zatem uzasadnione ekonomicznie.

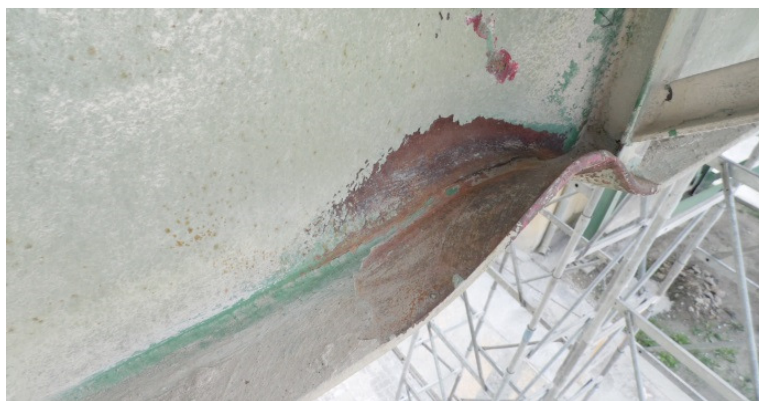
Rys. 3. Jak wyżej, widoczna pęknięta spoina i uplastyczniony środek

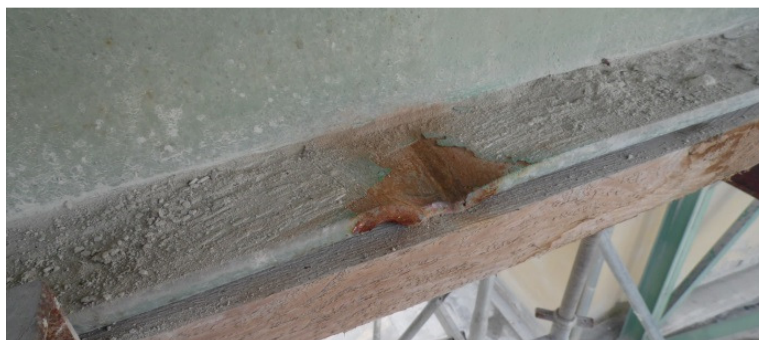
Rys. 4. Zdeformowany i pęknięty pas dolny belki zachodniej (uderzenie prawą burtą)

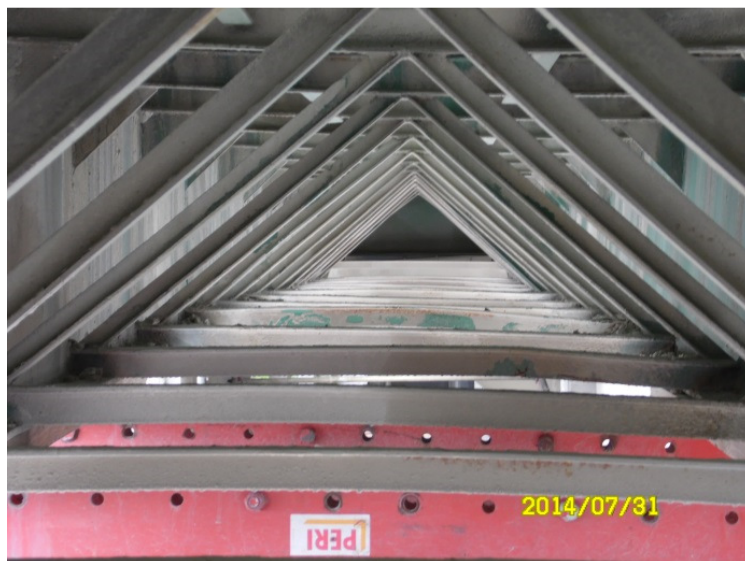
Rys. 5. Trwałe odkształcenia elementów poprzecznych łączących belki główne

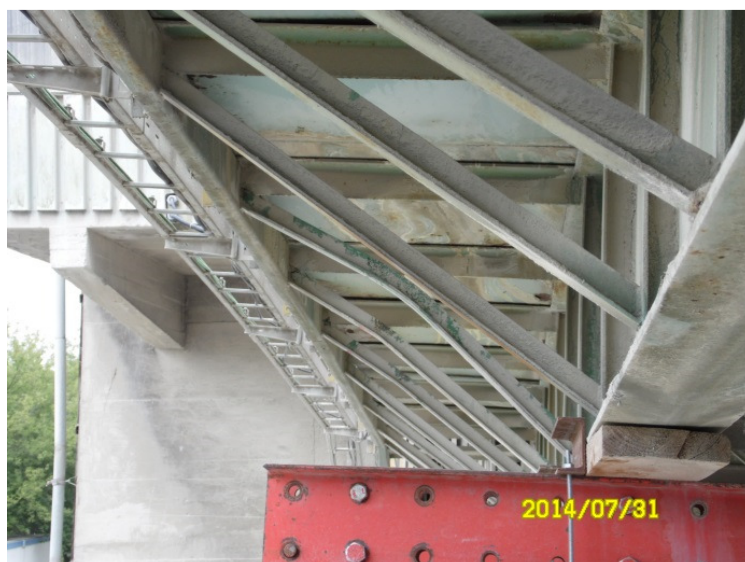
Rys. 6. Trwałe odkształcenia zastrzałów wspierających pomost obsługowy po stronie zachodniej

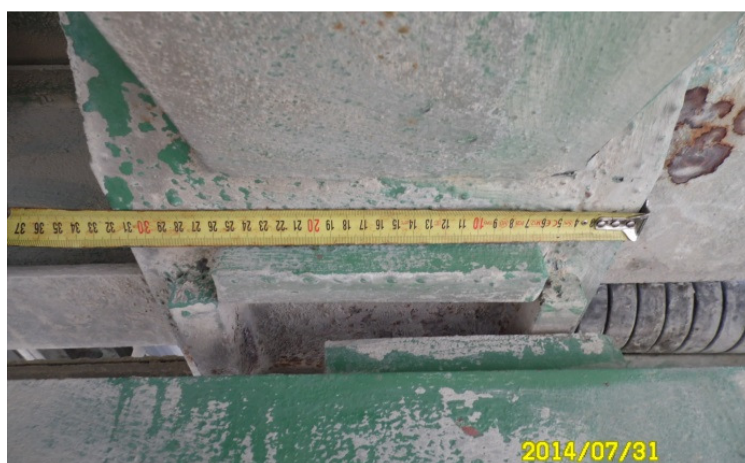
- zrzucenie pomostu z łożysk przesuwnych (na wieży przesypowej), z przemieszczeniem poprzecznym i pionowym (rys. 7),
- wtórne uszkodzenie (trwałe odkształcenie) drugorzędnych elementów wieży przesypowej, wskutek uderzenia przez podbitą uderzeniem konstrukcję pomostu,
- częściowe zerwanie spoin łączących elementy pomostu z wieżą przesypową (spoiny te założono niezgodnie z projektem i ograniczały one swobodę przesuwu pomostu),
- uszkodzenia w obrębie podpór przenośnika, blach pomostowych i stalowych osłon taśmy.

Rys. 7. Przesunięcie poprzeczne belki w stosunku do podstawy łożyska przesuwnej

Analiza stanu konstrukcji, a w tym jej trwałych odkształceń, wskazywała na awaryjny stan obejmujący praktycznie cały pomost, lecz najsilniej uwidoczny w belce zachodniej. Bardzo silne deformacje plastyczne dolnych półek blachownic, pęknięcie poprzeczne jednej z półek, deformacje środka, zerwanie części spoin oraz trwałe skręcenie całego pomostu i poszczególnych jego części skutkowało dwoma problemami. Pierwszym było różnego stopnia (lokalnie niemal całkowita) redukcja nośności poszczególnych elementów konstrukcyjnych. W przypadku dalszego użytkowania konstrukcji wszystkie naruszone elementy musiałyby zostać wymienione lub wzmocnione – a trzeba mieć świadomość, że dotyczyło to prawie całej blachownicy zachodniej, fragmentów blachownicy wschodniej oraz znacznej części elementów drugorzędnych. Drugim problemem była bardzo silna deformacja przestrzenna całej konstrukcji, skutkująca nieznanym i niemożliwym do oszacowania układem naprężeń, sumujących się z naprężeniami od ciężaru własnego i obciążeń eksploatacyjnych. Tym samym niemożliwe było wiarygodne określenie rzeczywistego stanu wyłączenia konstrukcji, a zatem bezpieczeństwa jej użytkowania. Problem był jeszcze poważniejszy, bowiem cały pomost został zrzuty z łożysk

przesuwnych, a jego powtórne naprowadzenie na łożyska spowodowałoby kolejną, niemożliwą do zdefiniowania zmianę układu naprężeń.

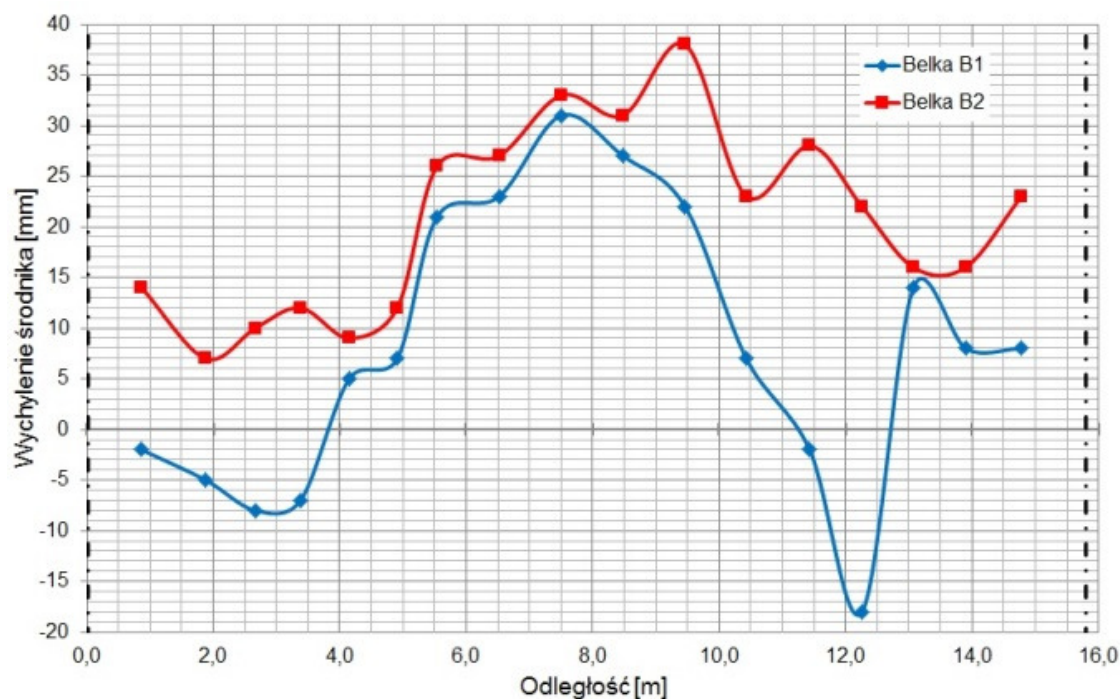
Rys. 8. Wychylenie środników z płaszczyzny pionowej

Wychylenie z pionu środków belek osiągnęło wartość 38 mm, co przy różnicy poziomów pomiaru rzędu 750 mm oznaczało skręcenie o około  $3^\circ$ . Znacznie gorzej wyglądało skręcenie pasów, gdzie różnica rzędnych krawędzi pojedynczego pasa dochodziła do 17 mm, co przy szerokości 200 mm oznaczało obrót o około  $5^\circ$ . Cały pomost wykazywał różnicę poziomów sięgającą 53 mm, co oznaczało skręcenie o ponad  $2^\circ$ . Cytowane dane świadczą o znacznej trwałej deformacji konstrukcji, skutkującej niemożliwymi do oszacowania naprężeniami. Znajduje to odniesienie w normie PN-B-06200:2002 *Konstrukcje stalowe budowlane. Warunki wykonania i odbioru. Wymagania podstawowe* definiującej dopuszczalne odchyłki wykonawcze (a z takimi można porównywać trwałe deformacje konstrukcji) – zmierzone wartości kilkakrotnie przekraczają wielkości dopuszczone normą.

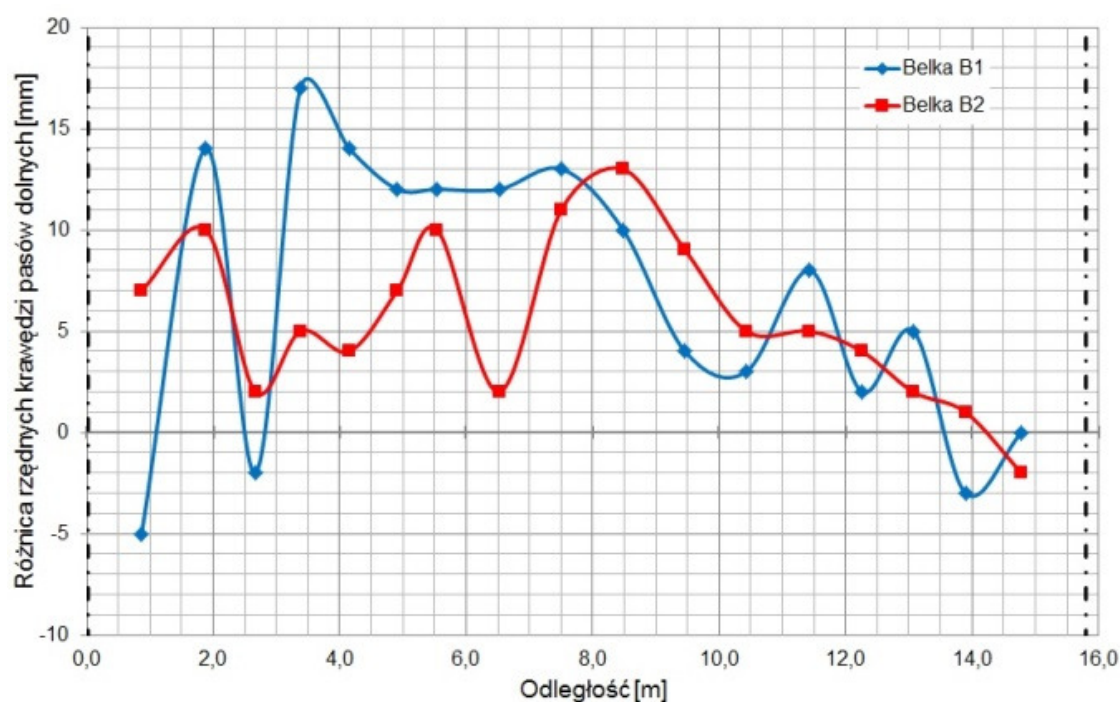
Rys. 9. Różnica poziomów krawędzi pasów dolnych

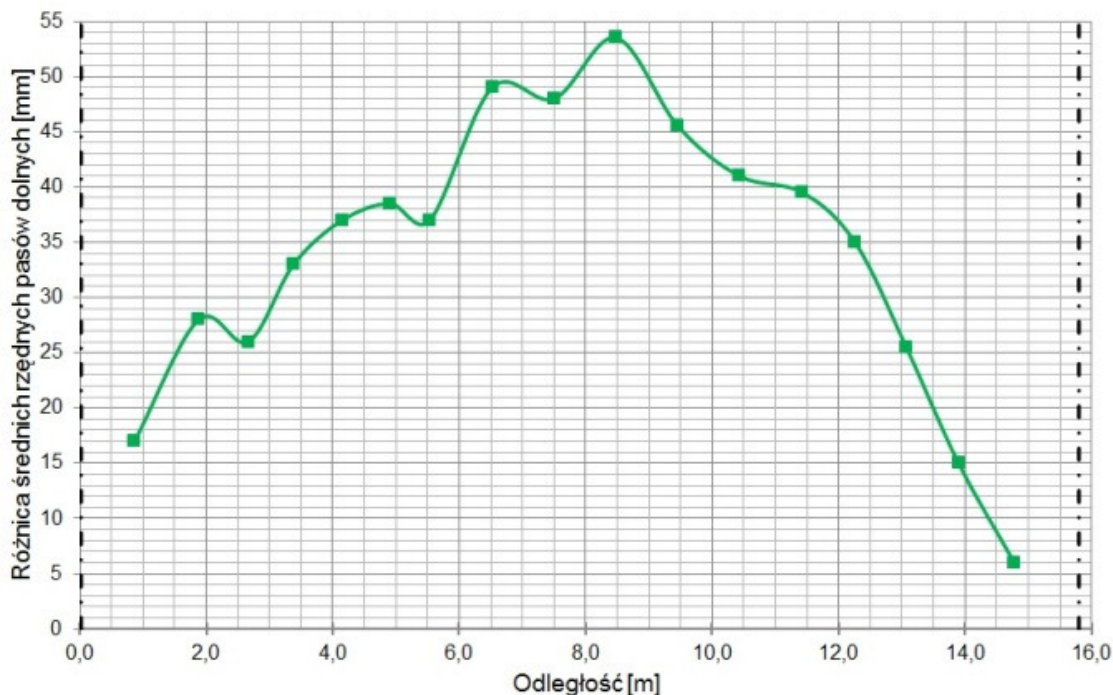
Rys. 10. Różnica poziomów pomiędzy osiami pasów dolnych
