## KATASTROFA BUDOWLANA ALUMINIOWEGO MASZTU Z ODCIĄGAMI

### **FAILURE OF ALUMINUM GUYED MAST**

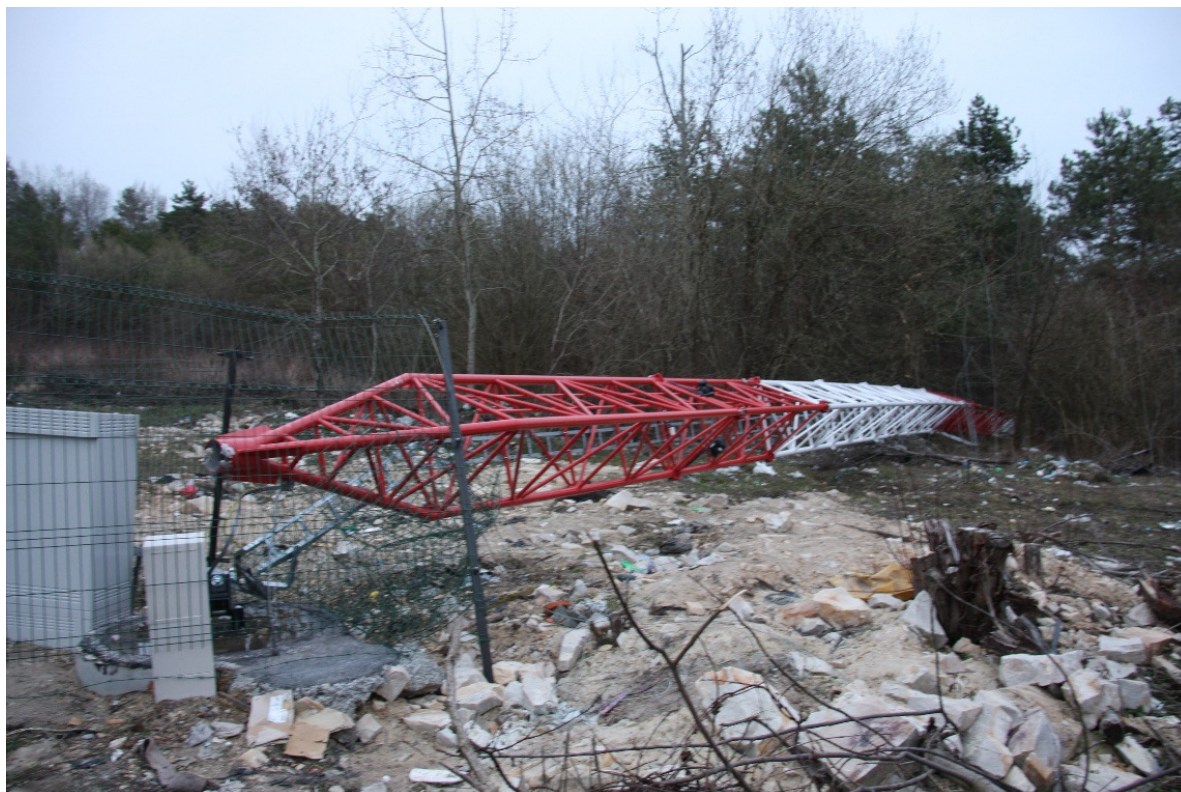
Rys. 1. Widok aluminiowego masztu telekomunikacyjnego M100F o wysokości 80,0 m, tuż po katastrofie

Na początku 2014 r, podczas porywów wiatru (wg danych uzyskanych z IMiGW, SHM Suków maksymalna prędkość wiatru w porywach wynosiła 64.8 km/h) doszło do katastrofy budowlanej masztu telekomunikacyjnego M100F o wysokości 80,0 m. Nastąpiło kaskadowe wysuwanie się lin z zacisków i w konsekwencji utrata stateczności położenia aluminiowego masztu. Stan masztu po katastrofie pokazano na rys. 1 do 7.

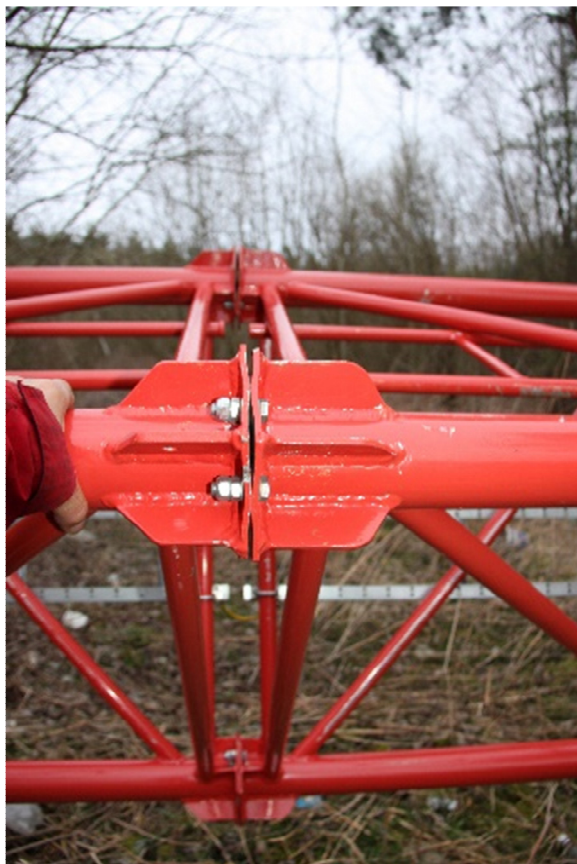
Rys. 2. Widok uszkodzonych połączeń kołnierzowych

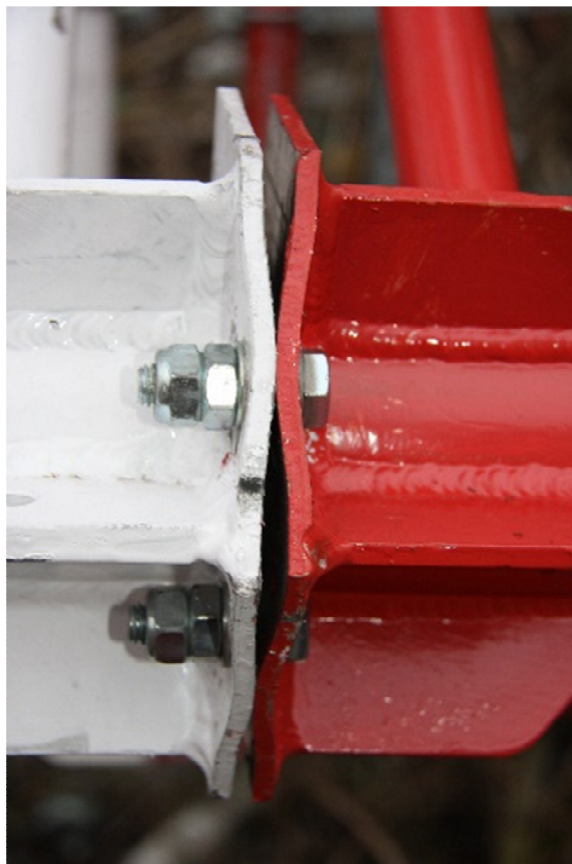
Rys. 3. Szczegółowy widok uszkodzonego połączenia kołnierzowego

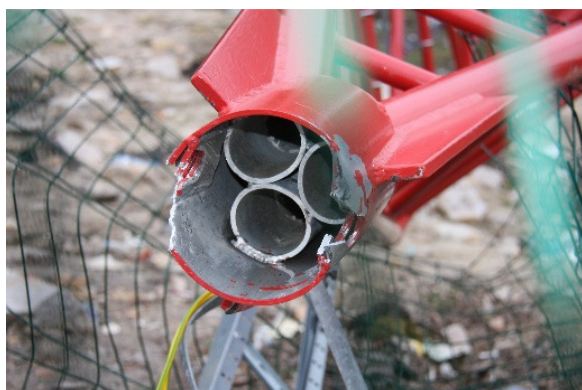
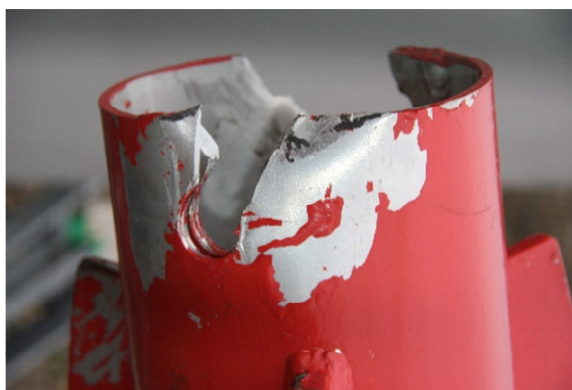
Rys. 4. Widok segmentu podstawy masztu bezpośrednio po awarii

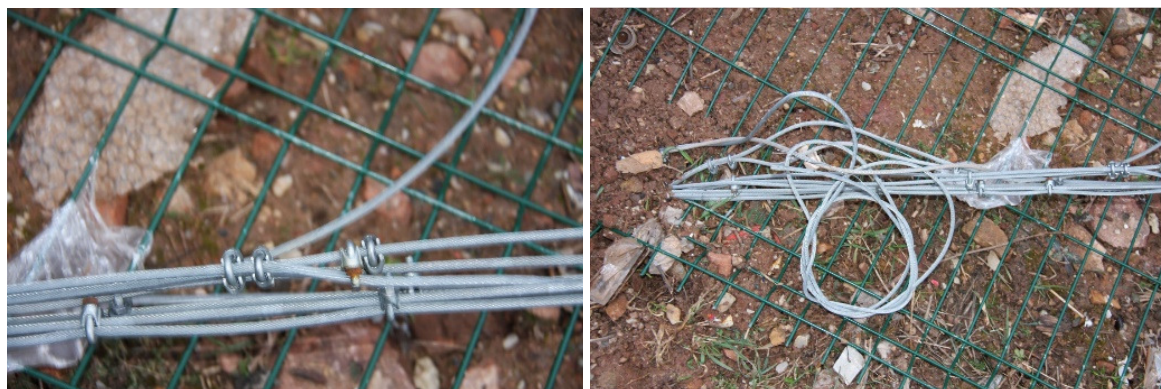
Rys. 5. Widok stanu lin odciegów w zakotwieniu po awarii

Z przeprowadzonego rozpoznania wynika, że bezpośrednią przyczyną katastrofy budowlanej masztu aluminiowego była rażąco niska nośność zakotwienia lin, wywołana błędami projektowymi, a dopełniona niewłaściwym wykonawstwem (montażem i odbiorem).

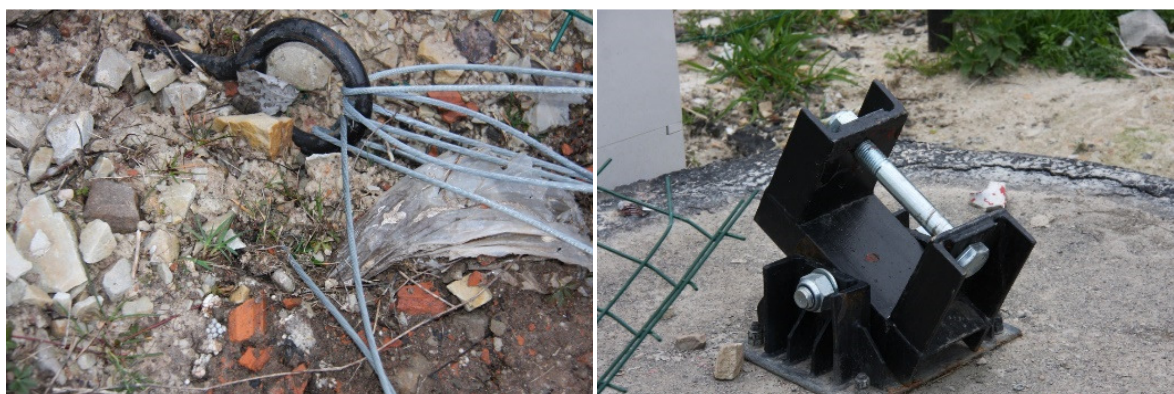
Rys. 6. Widok stanu lin odciegów w zakotwieniu po awarii

Przeprowadzono badania zakotwienia lin wykonanych analogicznie jak w maszcie, który uległ katastrofie (rys. 6). Zastosowano nowe zaciski ogólnie dostępne, po 3 sztuki, jak przewidywał projekt. Otrzymane wyniki badań materiałowych przedstawiono w tabeli 1. Ścieżki równowagi badanych zakotwień przedstawiono na rysunku 9, a wartości uzyskanej nośności granicznej zakotwień pokazano w tabeli 2. Nośność zakotwień cechuje niska wartość oraz bardzo duża zmienność (38%).

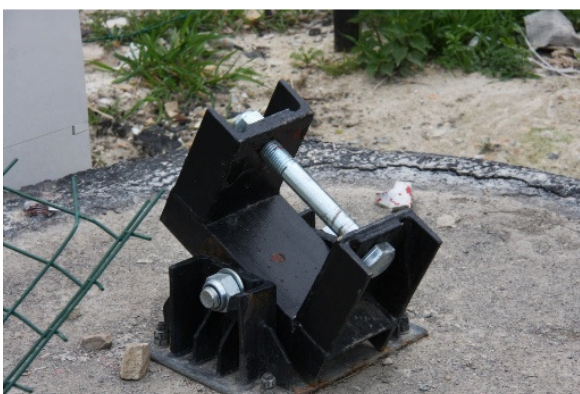
Rys. 7. Widok stanu podpory masztu po awarii

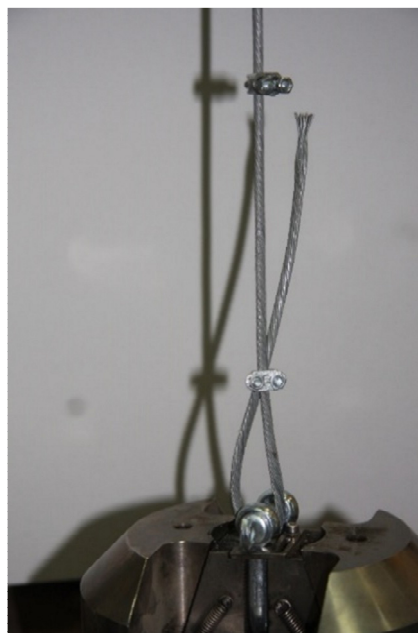
Rys. 8b. Widok zakotwienia liny odciągu po badaniu – wysunięcie liny z zacisków

- na podstawie obserwacji zachowania się zacisków w trakcie prowadzonych badań wytrzymałościowych, w trakcie przygotowania elementów próbnych, w aspekcie cykliczności oddziaływania wiatru, nośność zacisków oceniono poniżej  $3.8 \text{ kN}$ , ( $412 \text{ MPa}$ ), prędkość przykładanego obciążenia w trakcie badań miała znaczenie na kształt i wartości ścieżki równowagi badanych zakotwień lin (badania przeprowadzono przy prędkości narastania przemieszczeń odpowiadającej badaniom statycznym,  $10 \text{ mm/min}$ ).
