## **KATASTROFA BUDOWLANA ALUMINIOWEGO MASZTU KRATOWEGO JAKO EFEKT RAŻĄCYCH BŁĘDÓW PROJEKTOWYCH**

MARCIN SKWAREK, *marcin.skwarek@pracowniaprojektowa.com.pl*  
Pracownia Projektowa M. Skwarek, J. Hulimka Sp. J.

JACEK HULIMKA  
Katedra Inżynierii Budowlanej, Politechnika Śląska

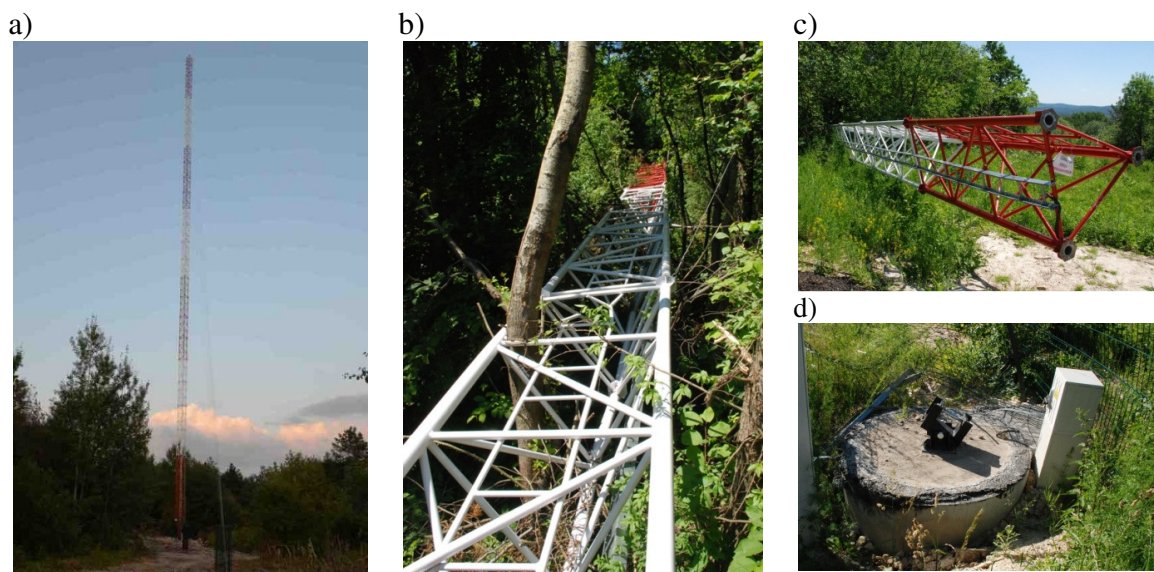
Rys. 1. a) widok masztu przed katastrofą (po zakończeniu montażu);  
b), c) widok fragmentów trzonu masztu po katastrofie; d) widok „fundamentu” centralnego

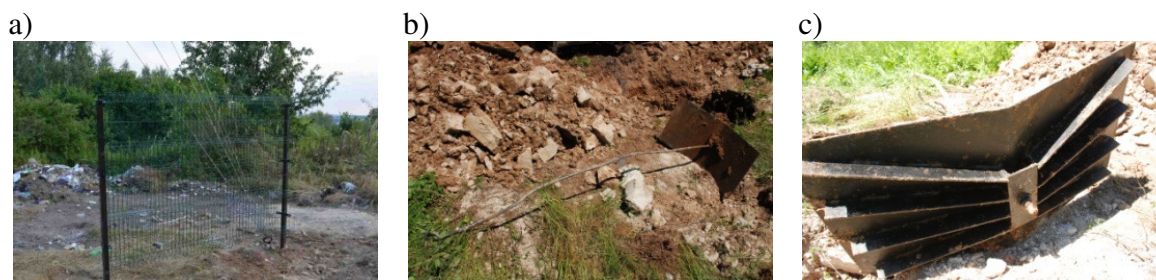
Analizując opisane wyżej rozwiązania projektowe masztu, pierwszą i wręcz uderzającą kwestią jest tu kuriozalny wręcz sposób posadowienia konstrukcji, a szczególnie zakotwienia lin odciągów. Wspomniana wcześniej kotwa gruntowa (rys. 2) to pojedynczy pręt stalowy o średnicy 20 mm i długości 2,8 m, zakończony w górnej części „uchem”, nagwintowany w dolnej części i połączony przy użyciu pojedynczej nakrętki ze stalową płytą oporową o wymiarach w rzucie 0,5×0,966 m. Element taki osadzany był bezpośrednio w wykopie, z pionowym ustawieniem pręta, i zasypywany gruntem rodzimym (wg projektu, co potwierdzono w dzienniku budowy – zagęszczonym piaskiem). Pomijając tu kwestie trwałości (korozyjności), autorzy zadają pytanie podstawowe: co i w jaki sposób miało tu zapewnić zakotwienie lin odciągów, a w szczególności opór kotwy przy działaniu poziomych składowych sił

przekazywanych z lin? Oczywistym jest tu, że siły naciągu wstępnego kolejnych lin oraz siły w nich powstające w warunkach eksploatacji musiały powodować przemieszczenia wierzchołka kotwy w gruncie, a tym samym obniżenie naprężeń wstępnych wciągach.

Rys. 2. „Zakotwienie” odciągów (opis w tekście): a) przykładowy widok przed katastrofą; b), c) odkrywka kotwy po katastrofie

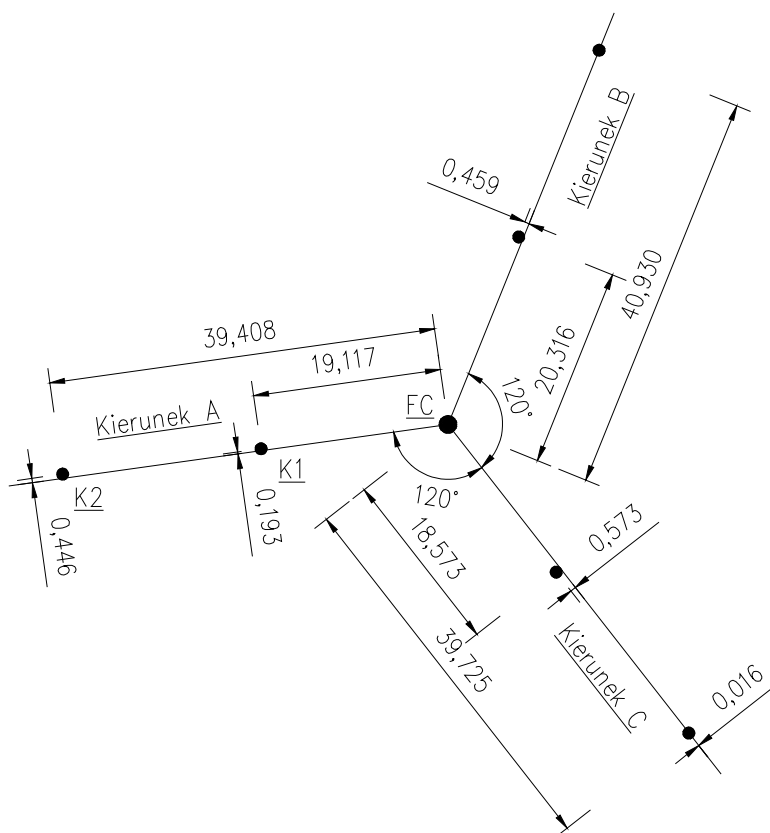
Przechodząc dalej, do oceny sposobu zaprojektowania i wykonania odciągów masztu, ujawnia się kolejne rażące błędy projektowe. Autorzy domniemują tu, że osobom opracowującym projekt zabrakło sporo wiedzy i doświadczenia z zakresu projektowania tego typu elementów ciągnowych. Lakoniczność i ogólnikowość używanych w projekcie sformułowań każe wręcz ulec wrażeniu, iż czytamy opis sposobu wykonania sznura do suszenia bielizny. Przede wszystkim, projektantom (i jednocześnie wykonawcom) wydaje się nie robić jakiegokolwiek różnicy jakiej konstrukcji linę stosują, a ma to przecież oczywisty wpływ nie tylko na pole powierzchni przekroju metalicznego (drutów w splocie), ale przede wszystkim na wartość modułu sprężystości podłużnej, a więc w efekcie na różną wydłużalność cięgna.

Rys. 3. Szkic z inwentaryzacji geodezyjnej wzajemnego położenia kotew

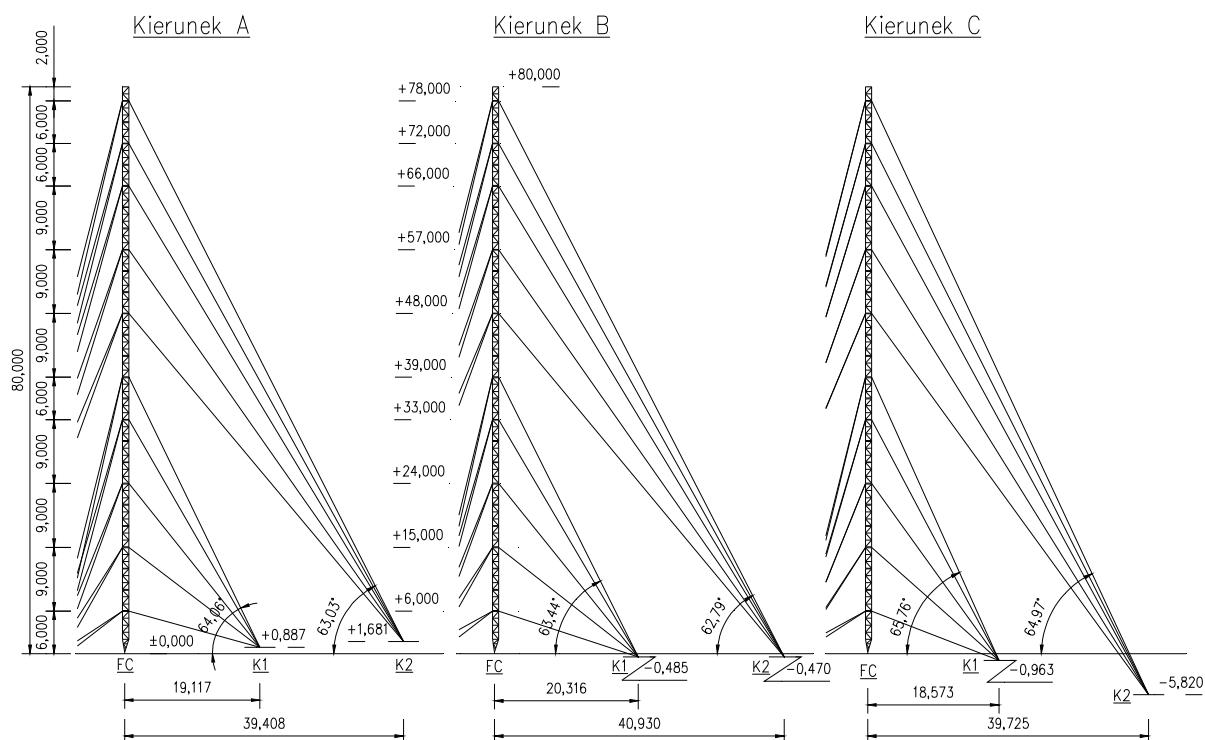
Rys. 4. Schematyczny widok konstrukcji w kolejnych kierunkach lin odciągów wg rys. 3

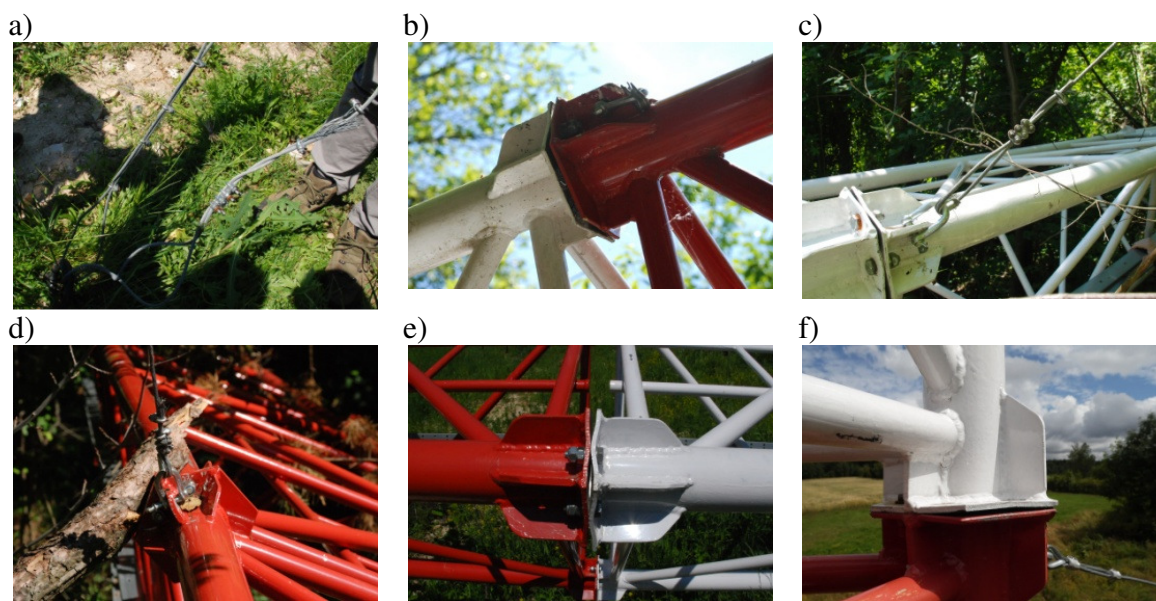
- zniszczenie znacznej części pętli lin odciągów na kierunku A wg rys. 3 i 6a (całkowite lub częściowe), poprzez wyslizgnięcie się swobodnych końcówek lin z zacisków, zarówno przy kotwach gruntowych jak i w zaczepach lin do trzonu masztu – rys. 5a–5d; nie stwierdzono przy tym zerwania którejkolwiek z lin odciągów,

- rozerwanie centralnego elementu segmentu podporowego masztu w przegubie, na skutek docisku łącznika do ścianki otworów (powstałe już po utracie stateczności trzonu, na skutek jego upadku),
- rozwarcie (uplastycznienie) blach w stykach doczołowych krawężników – rys. 5b–5e; pierwotnie uszkodzenie to uznano za konsekwencję upadku masztu, jednak późniejsze oględziny identycznej konstrukcji o wysokości sześćdziesięciu metrów (rys. 5f) ujawniły, że uszkodzenia te w pewnym stopniu występowały także w trakcie eksploatacji konstrukcji, będąc efektem jej sporych odkształceń,
- uszkodzenia pojedynczych prętów trzonu kratowego, będące efektem uderzenia konstrukcji o podłoże lub konary i pnie drzew.

Rys. 5. Przykładowe uszkodzenia konstrukcji masztu (opis w tekście)

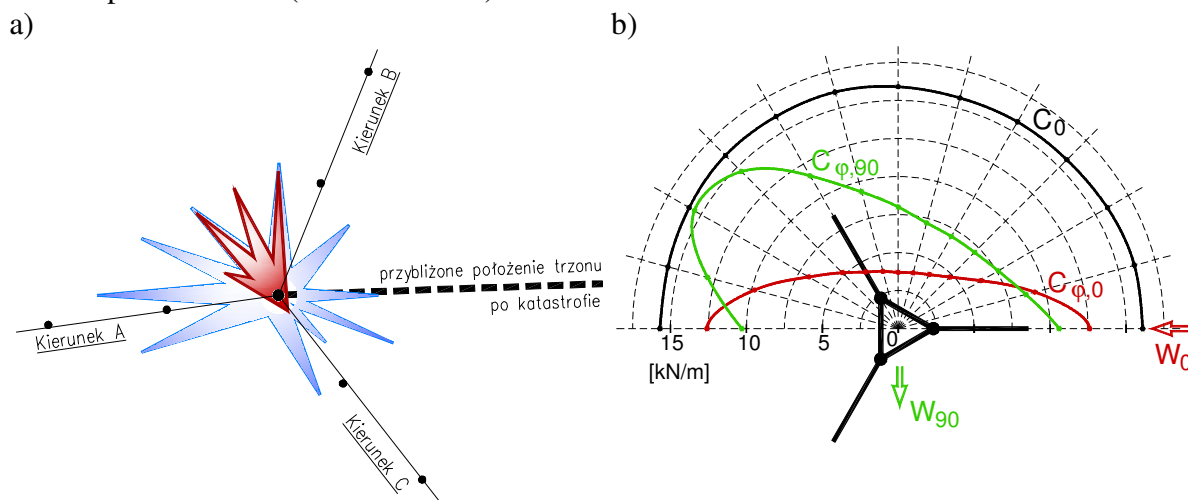
odpowiadającej około 40% wartości normowej (bazowej). Rysunek 6a przedstawia rozkład kierunków chwilowych prędkości wiatru w całym okresie eksploatacji konstrukcji (kolor niebieski) oraz w dniu katastrofy (kolor czerwony), wraz z przybliżonym położeniem trzonu masztu po katastrofie (linia kreskowa).

Rys. 6. a) rozkład kierunków prędkości chwilowych wiatru i położenie trzonu masztu po katastrofie;  
b) rozkład sztywności podpory sprężystej trzonu – przykład (opis w tekście)

Biorąc pod uwagę powyższe autorzy referatu orzekli, że do zniszczenia pętli lin odciągów, tj. wyslizgnięcia się ich swobodnych końców z zacisków, doszło na skutek cyklicznego powstawania znacznych, coraz to większych i w zasadzie niemożliwych do określenia sił bezwładności, wynikających z nadmiernych drgań (amplitud przemieszczeniowych) trzonu masztu. Te z kolei spowodowane były obniżeniem wartości naprężeń wstępnych odciągów na skutek podatności (przemieszczeń) punktów ich kotwienia oraz trwałych wydłużeń lin spowodowanych brakiem wstępnego przeciągania, a także, wskutek utraty stateczności trzonu na kierunku poprzecznym do kierunku prędkości wiatru. Ten ostatni wpływ, patrząc na rys. 6a, zdaje się obrazować ostatnie chwile istnienia omawianej tu konstrukcji.
