## STAN AWARYJNY STREF PODPOROWYCH BLACHOWNICOWYCH DŹWIGARÓW DACHOWYCH HALI I SPOSÓB ICH NAPRAWY

BERNARD WICHTOWSKI, *marekw@zut.edu.pl*  
Projektowanie i Ekspertyzy Budowlane, Szczecin

**Streszczenie:** Omówiono stan awaryjny stref podporowych stalowych dźwigarów dachowych hali przemysłowej wywołany korozją. Zinventaryzowano stopień zniszczeń korozyjnych konstrukcji i wyjaśniono przyczyny występowania korozji warstwowej. Opisano projekt wzmocnienia podpór dźwigarów dachowych i podano wnioski końcowe.

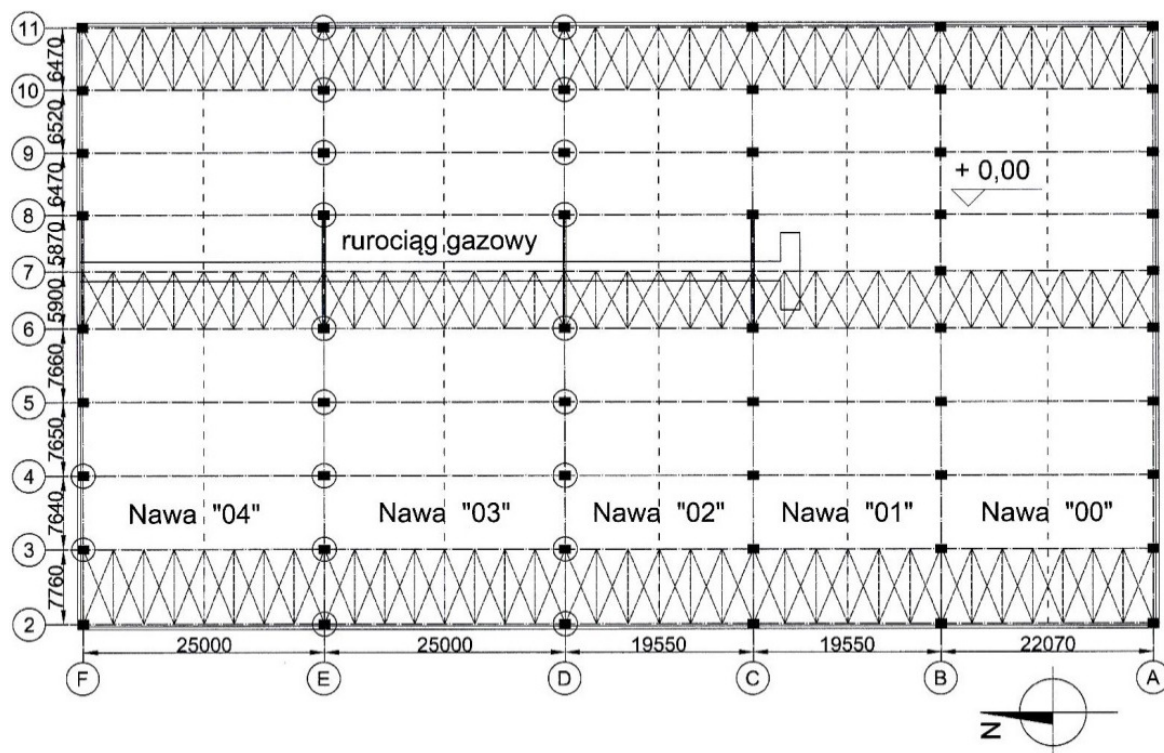
Rys. 1. Rzut konstrukcji nośnej dachu hali (słupy w kółkach z naprawionymi głowicami)

Stwierdzony stan techniczny oparcia dźwigarów dachowych na dwudziestu słupach, słupy w kółkach na rys. 1, potraktowano jako przedawaryjny, wymagający interwencji oraz wzmocnienia konstrukcji oparcia dźwigarów.

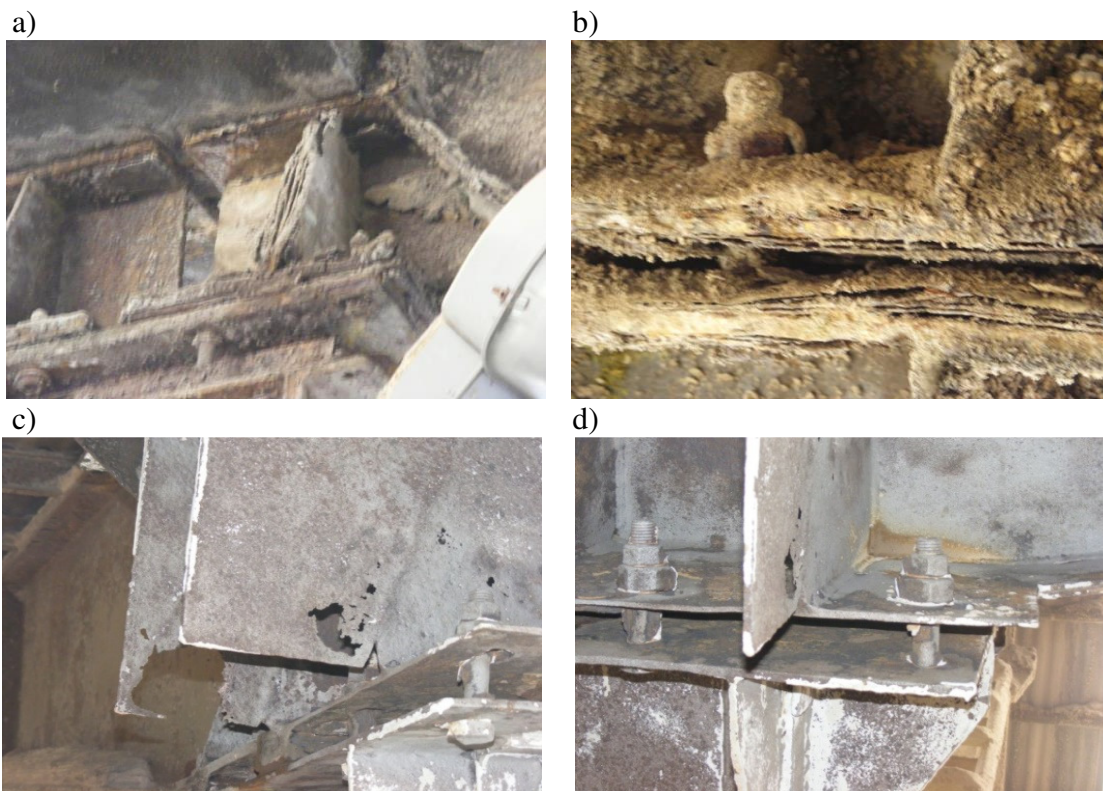
Podczas rutynowych przeglądów stanu technicznego konstrukcji hali, służba techniczna użytkownika zaobserwowała duży stopień skorodowania stref podporowych dźwigarów nośnych przykrycia dachowego na słupach w osi D i E. Pomimo zalegającego na konstrukcji dużego zapylenia superfosfatem, zaobserwowano znaczną korozję warstwową (odwarstwienie) blach wiązarów dachowych hali oraz żeberk usztywniających środkiki.

Rys. 5. Skorodowane węzły podporowe rygli dachowych na słupach: a, b) – przed piaskowaniem, c, d) – po piaskowaniu

Stwierdzono również występowanie perforacji w środnikach dźwigarów i pionowych żebrach usztywniających. W skrajnych przypadkach, miejscowa korozja blach wyniosła około 80% przekroju brutto (rys. 5). Fakt ten potwierdziła inwentaryzacja elementów podporowych po wypiaskowaniu skorodowanych węzłów (rys. 6). Uwzględniając 50% ubytek przekroju środnika o wysokość 540 mm na podporze i maksymalną wartość siły obliczeniowej  $P = 740$  kN, przypadającą na słup E3, naprężenia ścinające w środniku wynoszą  $\tau = 137$  MPa i stanowią one aż 94% określonej z badań  $(0,58 R_{eb}/\gamma_s)$ , wytrzymałości obliczeniowej stali na ścinanie  $\tau \approx (290/1,15) \times 0,58 = 146$  MPa. W pozostałych słupach wartość siły jest mniejsza i wynosi około  $P = 580$  kN, tym niemniej uwzględniając aktualny stan techniczny i fakt postępującej korozji w czasie, ostatecznie postanowiono wzmocnić węzły podporowe ramownic na 20 słupach. Są to wszystkie słupy w osiach D i E (18 sztuk) i dwa słupy nr 3 i 4 w osi F (słupy w kółkach na rys. 1).

korozji międzykrystalicznej. Przykładem korozji powodowanej niejednorodnością składu tej samej fazy materiału jest korozja warstwowa (odwarstwienie)”, która dotyczy blach w węzłach podporowych przedstawionych na rys. 5. Często korozja ta ma charakter międzykrystaliczny i zachodzi z powstawaniem pęcherzy powodujących pęknięcia warstw powierzchniowych jako skutek tworzenia się objętościowych produktów korozji. Jak wynika z analizy rys. 5a i 5b taki rodzaj korozji wystąpił w blachach strefy podporowej blachownic dachowych przedmiotowej hali.

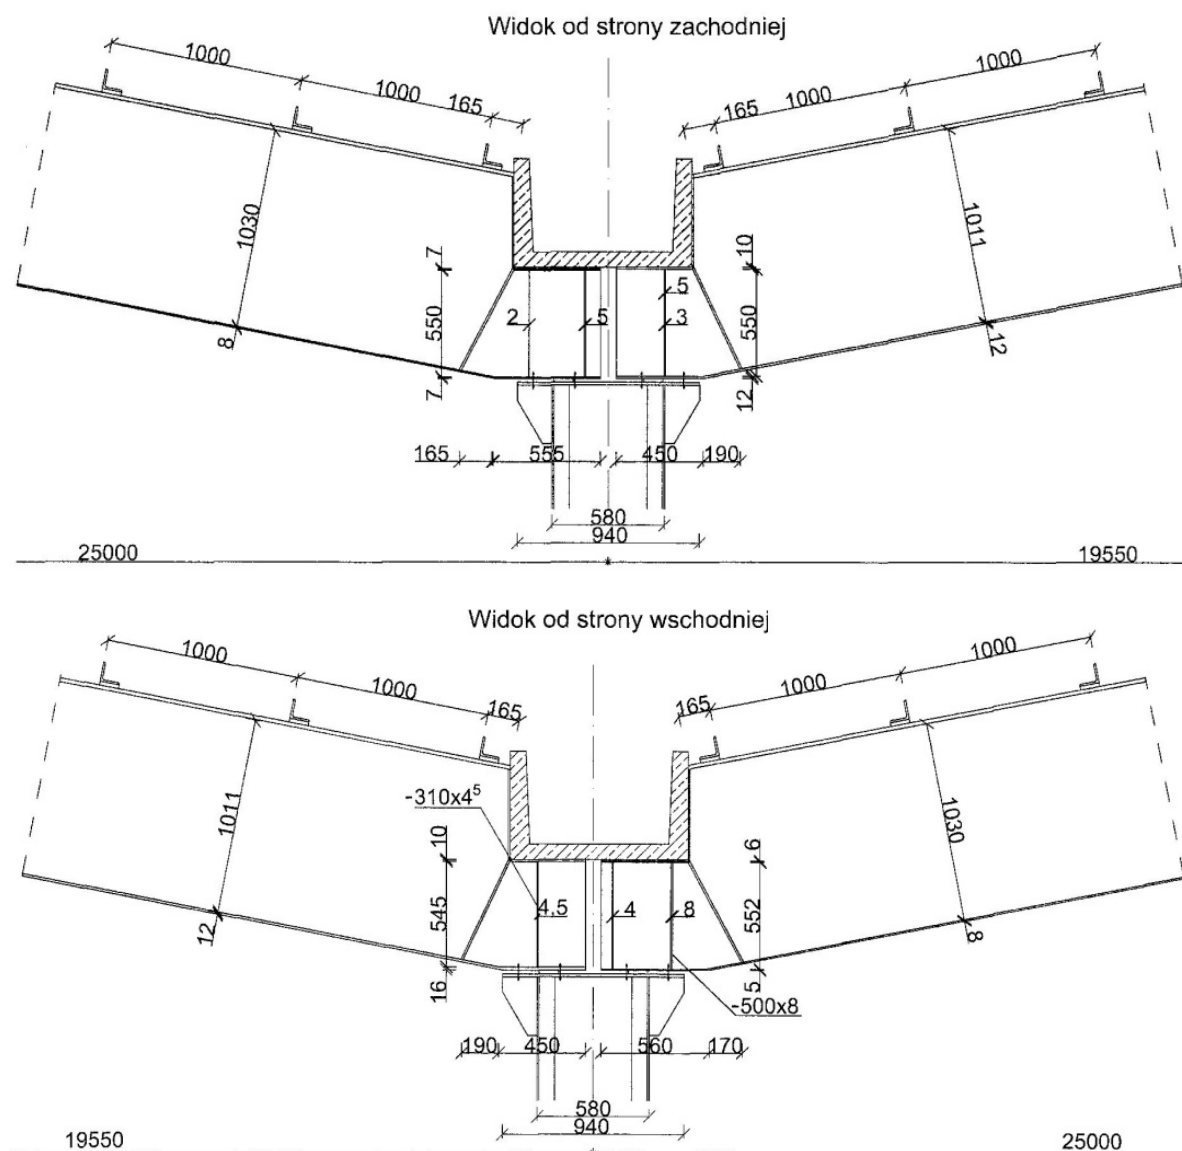
Rys. 6. Inwentaryzacja dźwigarów dachowych na słupie D 10

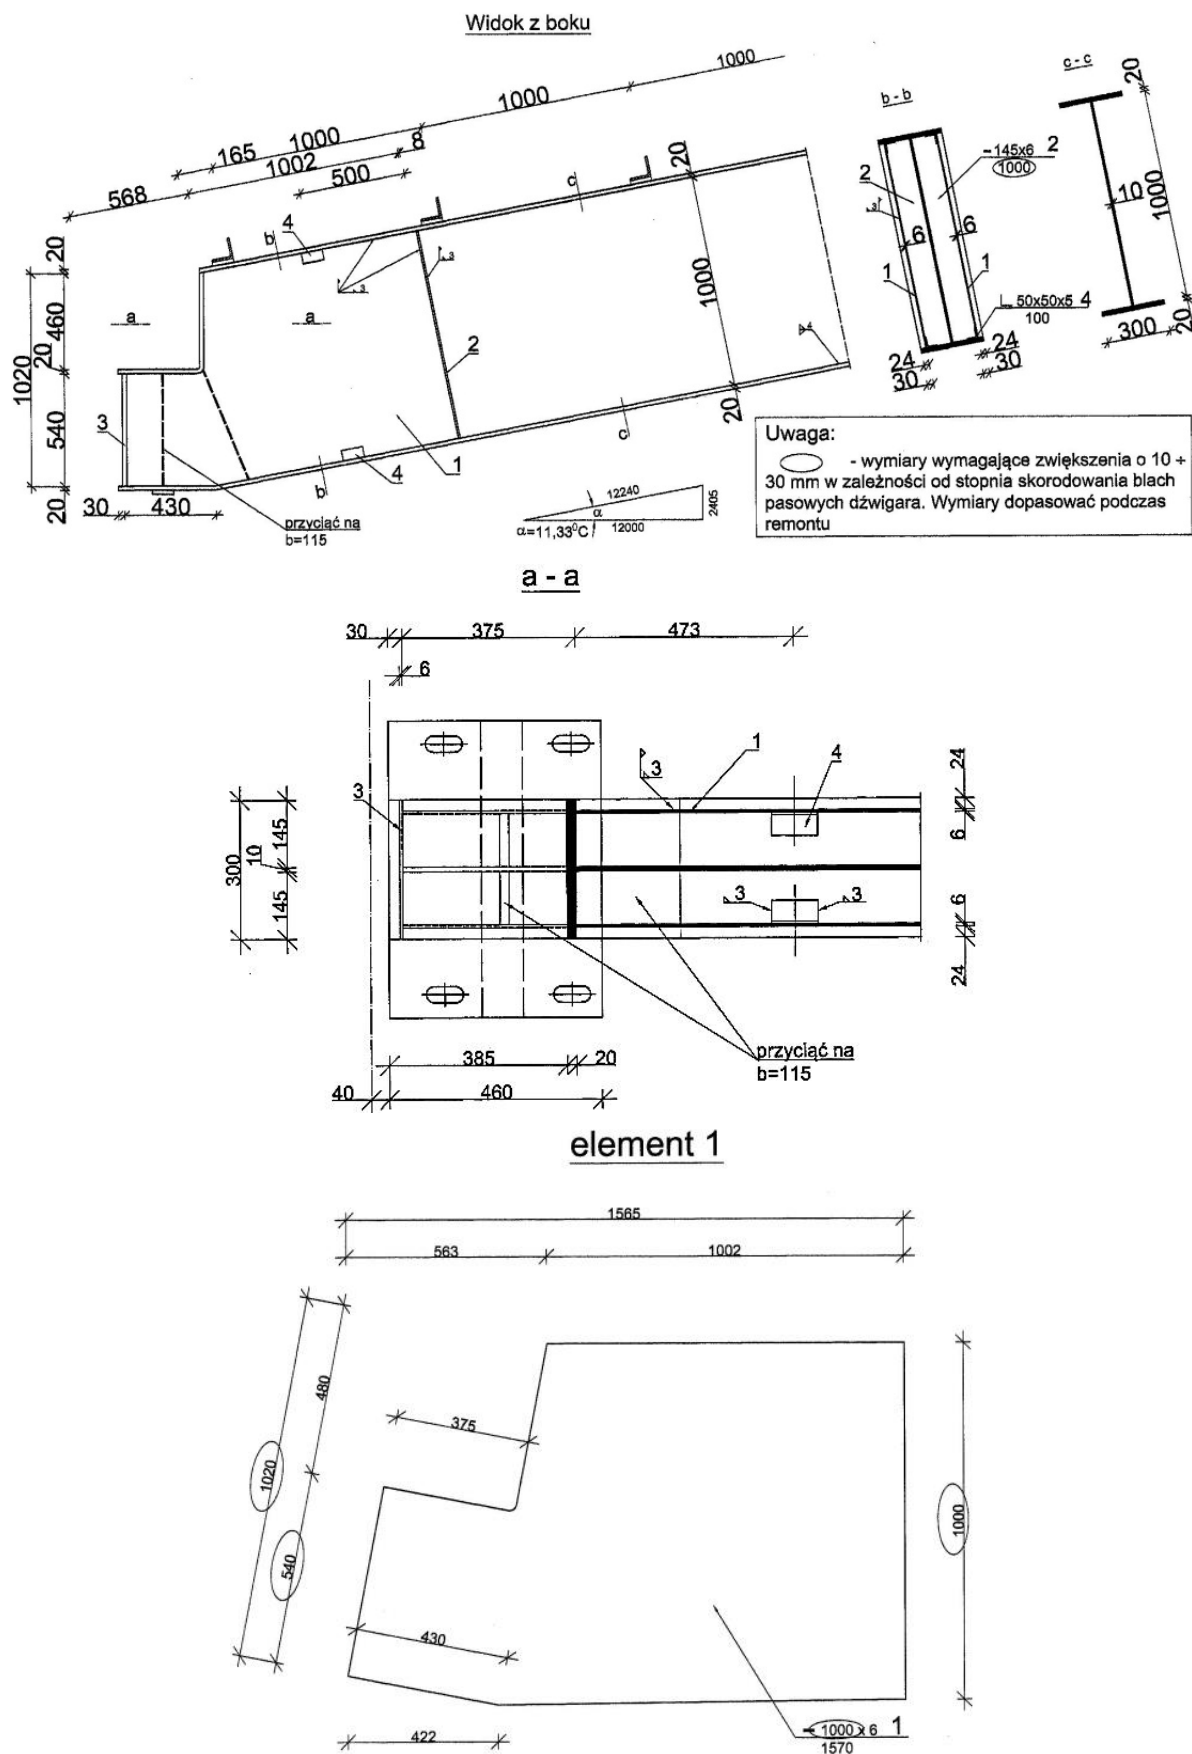
Rys. 7. Konstrukcja wzmacniająca podporę dźwigara dachowego

- usytuowanie skorodowanych podpór dźwigarów dachowych hali znajduje się na głowicach słupów w poziomie około + 12,0 m,
  - wartość reakcji od pojedynczego dźwigara wynosi od 300 do 370 kN,
  - wzmocnienie należy przeprowadzić podczas eksploatacji obiektu,
- postanowiono zastosować rozwiązanie specjalne, czyli tzw. „wzmocnienie pośrednie” według L. Spala [3], do grupy tej zaliczamy takie rodzaje przebudowy, przy których dla spełnienia wymagań eksploatacyjnych dołączone są nowe elementy do istniejących elementów konstrukcji lub nowe konstrukcje do istniejących konstrukcji. Istniejące elementy konstrukcji nie są przy tym zmieniane ani naruszane, a przez połączenie części pierwotnych i nowych nie następuje zmiana schematu statycznego konstrukcji. Taki sposób wzmocnienia 38 oparć nośnych dźwigarów dachowych na 20 słupach, zastosowano w przedmiotowej hali, zgodnie z rys. 7.

Wzmocnienie wykonano poprzez założenia dwustronnych dodatkowych środników na końcowych, podporowych odcinkach skorodowanych blachownic dźwigarów dachowych. Są to elementy nr 1 na rys. 7. Odcinki te wykonane z blachy grubości 6 mm i długości 1,57 m zostały wspawane, pomiędzy skorodowane pasy wzmacnianych dźwigarów, jednostronnymi spoinami pachwinowymi grubości  $a = 3$  mm (patrz przekroje „a-a” i „b-b”). Nowe odcinki środników założono na głębokość 30 mm od skrajnej krawędzi pasów. Takie usytuowanie wymusiło odpowiednie przycięcie żeberek usztywniających oraz wspawanie czterech oporowych (montażowych) kątowników 50×50×5 mm o długości 100 mm, są to elementy nr 4. W ostatecznym etapie wykonaną skrzynkę wzmacniającą zamknięto skrajnymi żeberkami pionowymi nr 2 i 3.
