## NIETYPOWE USZKODZENIE STROPU O KONSTRUKCJI Z ŻELBETOWYCH PŁYT WIELOKANAŁOWYCH

ROBERT GRYGO, *e-mail* r.grygo@pb.edu.pl

Politechnika Białostocka

Przedmiotowy strop międzypiętrowy znajdował się w budynku mieszczącym miejskie przedszkole w Ełku. Konstrukcję stropów budynku stanowiły prefabrykowane stropy wielokanałowe o rozpiętości 6,0 m (w systemie cegły żerańskiej), oparte na murowanych ścianach konstrukcyjnych. Budynek oddano do użytku w latach osiemdziesiątych XX wieku i od początku użytkowania pełnił on funkcję przedszkola. Od tego czasu nie były dokonywane zmiany układu konstrukcyjnego, ani nie wykonywano innych istotnych przeróbek, mogących wpłynąć na zaobserwowane uszkodzenia kilku płyt stropowych.

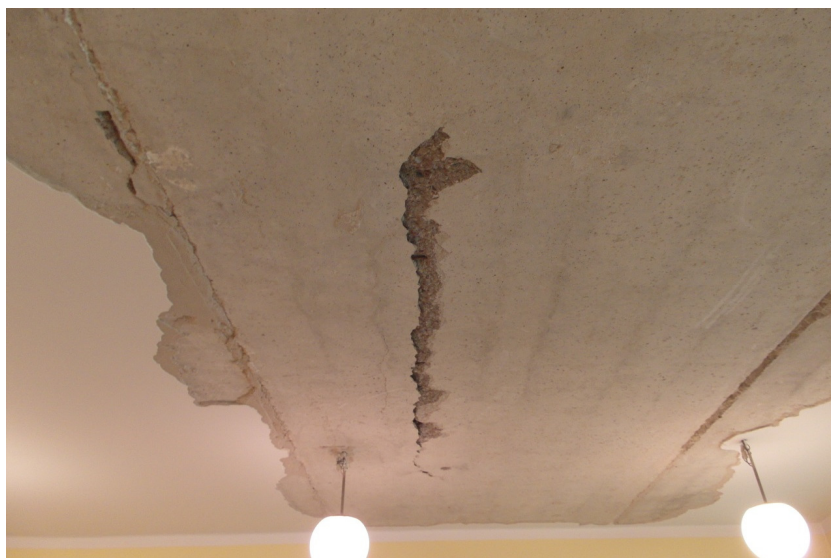
W czerwcu 2014 r., po kolejnym odpadnięciu niewielkiej ilości tynku, dokonano jego usunięcia na dużej powierzchni, co ujawniło silne zarysowania poziome dwu płyt stropowych. Płyty te, dla potrzeb badań oznaczono symbolami: A (bardziej uszkodzona) i B (mniej uszkodzona). Szerokość maksymalna zaobserwowanych rys podłużnych na dolnej powierzchni płyty A sięgała 10 mm, na płycie B – wynosiła ok. 8 mm. Widok tych zarysowań pokazano na rys. 1.

Rys. 1. Zarysowanie podłużne na dolnej powierzchni jednej uszkodzonych płyt

Nieujawnione w trakcie produkcji pęknięcia i rysy podłużne w płytach, po wielu latach eksploatacji w suchych pomieszczeniach mogły zostać powiększone w wyniku skurczu betonu. Do powiększenia tych uszkodzeń mogło się także przyczynić, stwierdzone w trakcie badań niewłaściwe oparcie płyt na ścianach, wykonane bez wymaganej przepisami podlewki cementowej, co spowodowało, że płyty zostały ułożone bez wypoziomowania. Mogło to wywołać efekty skręcania przekroju płyt wywołane przyłożonym obciążeniem.

W podsumowaniu ocen uznano, że wyjawione uszkodzenia płyt nie stwarzają bezpośredniego zagrożenia awarią stropu, natomiast w dłuższym okresie czasu mogą one spowodować jego nadmierne deformacje. W związku z tym podjęto decyzję o lokalnym wzmocnieniu płyt w strefie ich podłużnego zarysowania.

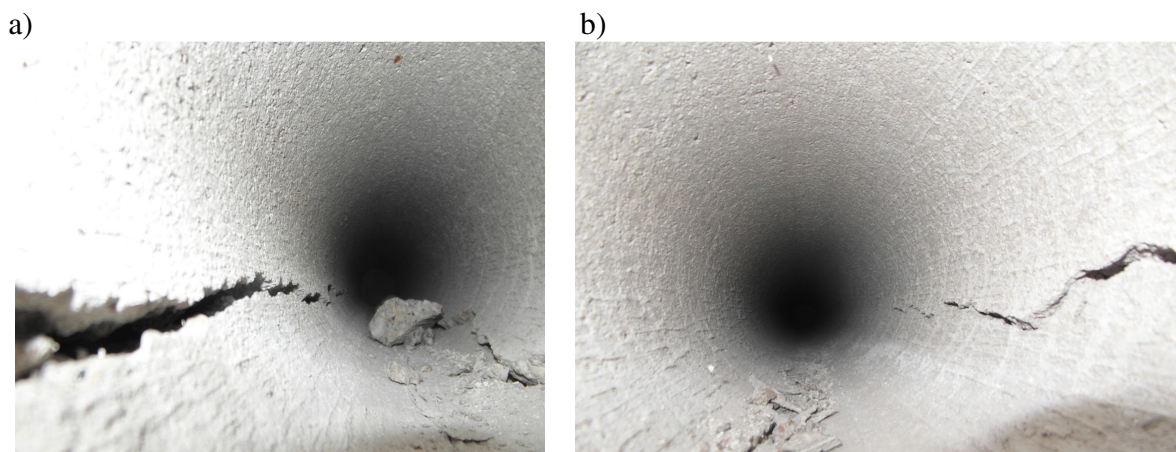
Zdecydowano się wykonać odkrywki w obszarze zarysowania płyty stropowej A, wykazującej największy stopień zarysowania. Po wykonaniu odkrywki okazało się, że w cylindrycznym kanale doszło do lokalnego rozwarstwienia konstrukcji żeber międzykanałowych na poziomie połowy średnicy kołistego przekroju kanałów. Stan tych uszkodzeń w kanale badanej płyty pokazano na rys. 2a, b.

Rys. 2. Rozwarstwienia betonu w kanałach płyt stropowych

Ustalono, że rozwarstwienie wystąpiło na długości około 2 m, przy czym jego początek miał miejsce odległości 1,5 m od linii oparcia płyty na ścianie. Szerokość szczeliny sięgała 30 mm. Uszkodzeniom żeber towarzyszyło zaobserwowane wcześniej zarysowanie podłużne, widoczne na spodzie płyty, sięgające aż do wnętrza kanału.

Biorąc pod uwagę wyniki badań przyjęto założenie, że stwierdzone uszkodzenia, w tym rozwarstwienie kanałów i zarysowanie przedmiotowych płyt, mogło ujawnić się już na etapie ich produkcji, np. podczas wyciągania trzpieni formujących kanały, a niska jakość kontroli wykonawstwa w zakładzie prefabrykacji i na budowie spowodowała, że uszkodzone płyty zostały wbudowane w konstrukcję stropu. Uszkodzenia zostały zamaskowane warstwą tynku powodując ukrycie zarysowania płyt stropowych.

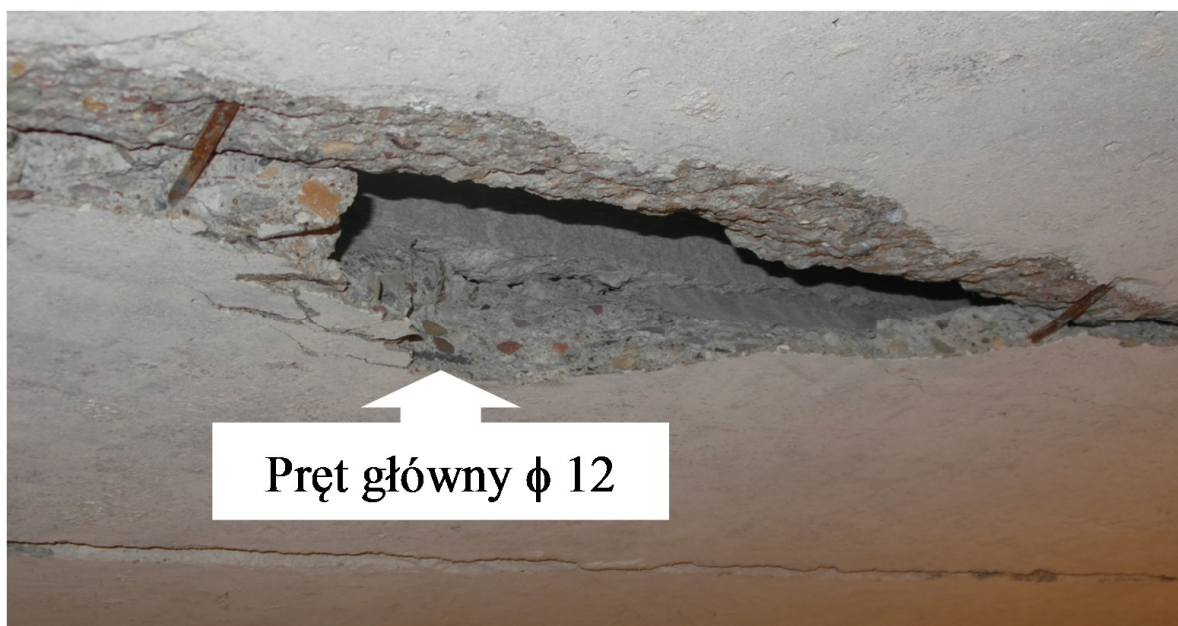
Jak wynika z danych zamieszczonych w tab. 1, otulina zbrojenia głównego płyt, (szczególnie w bardziej uszkodzonej płycie A) wykazała w kilku miejscach wartości znacznie mniejsze od wymaganych zarówno przez normy krajowe, jak i europejskie.

Rys. 3. Widok odkrywki do pręta głównego uszkodzonej płyty A

Odkrywki wykazały, że w płytach zastosowano pręty ze stali gat. 34GS, przy czym odsłonięte powierzchnie prętów głównych nie wykazały wyraźnej korozji, skorodowane było natomiast zbrojenie rozdzielcze. Otrzymany w wyniku pomiarów rozkład zbrojenia dolnego płyt porównano z wzorcowym rozkładem zbrojenia opisanym w literaturze fachowej [1]. Pomierzony podczas badań rozkład zbrojenia głównego i rozdzielczego odpowiadał w zasadzie rozwiązaniu przewidzianemu w projekcie tego typu płyt, a odchylenie wyników pomiarów uznano za akceptowalne.

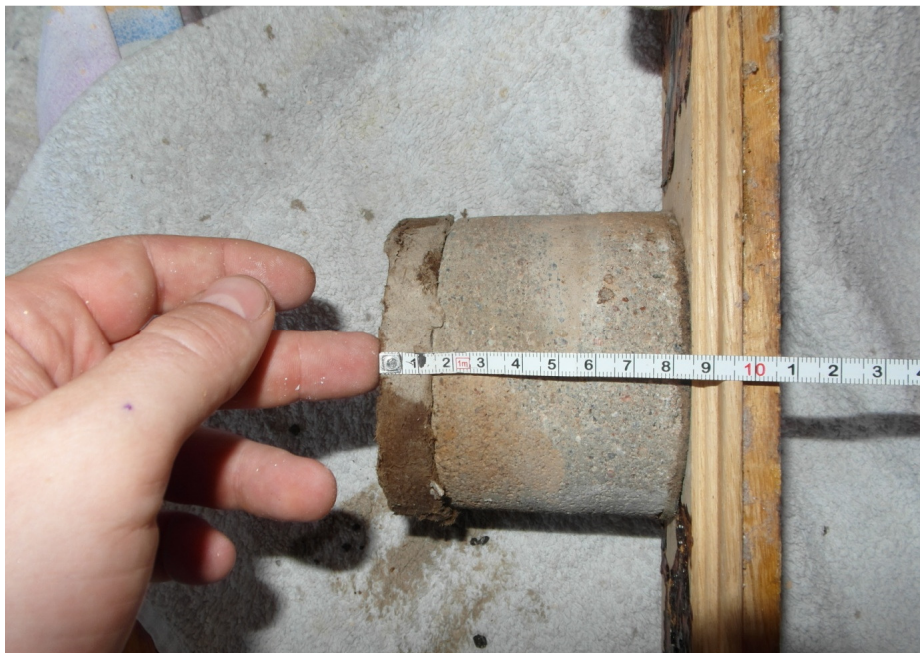
Rys. 4. Odwiert w warstwach wykończeniowych ułożonych na analizowanym stropie

W celu określenia obciążeń działających na przedmiotowe płyty stropowe wykonano odwiert rdzeniowy w warstwach wykończeniowych znajdujących się bezpośrednio na konstrukcji stropu (rys. 4). Zestawienie obciążeń na płyty stropowe zamieszczono w tab. 2.

Zestawienie obciążeń charakterystycznych na przedmiotowe płyty kanałowe wykazało, że nie zostały przekroczone założone obciążenia charakterystyczne wynoszące  $4,5 \text{ kN/m}^2$ . Należy jednak zauważyć, że wystąpił jedynie niewielki zapas bezpieczeństwa konstrukcji, wynoszący w przeliczeniu na obciążenia charakterystyczne stropu  $0,3 \text{ kN/m}^2$ .

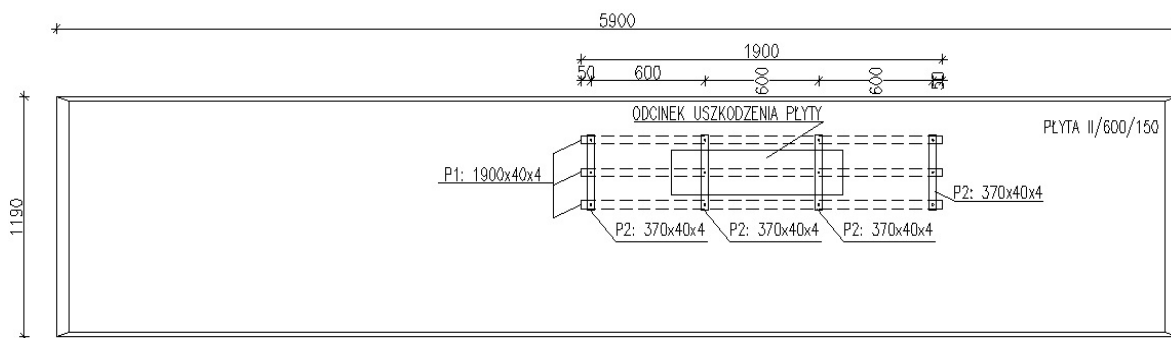
Rys. 5. Rzut uszkodzonej płyty wraz z lokalizacją jej wzmocnienia

Ze względu na schemat obliczeniowy żeber w płytach kanałowych, odpowiadający przekrojowi dwuteowemu, przyjęto wzmocnienie rozwarstwionych żeber przez skręcenie ich śrubami M8 zamocowanymi do płaskowników stalowych 40×4 umieszczonych na płaszczyźnie dolnej i górnej płyty. Koncepcję wzmocnienia oparto na wytycznych [8].

W każdej z dwu uszkodzonych płyt przewidziano zamocowanie 3 płaskowników według schematu pokazanego na rys. 5. Skrajne śruby spinające płyty na jej grubości mają być zamocowane poza strefą nieuszkodzoną na długości ok. 1,80 m, odpowiadającej rozmiarowi uszkodzonego odcinka płyty. Rozstaw śrub spinających strefy ściskaną i rozciąganą przekroju płyty przyjęto równy 60 cm.

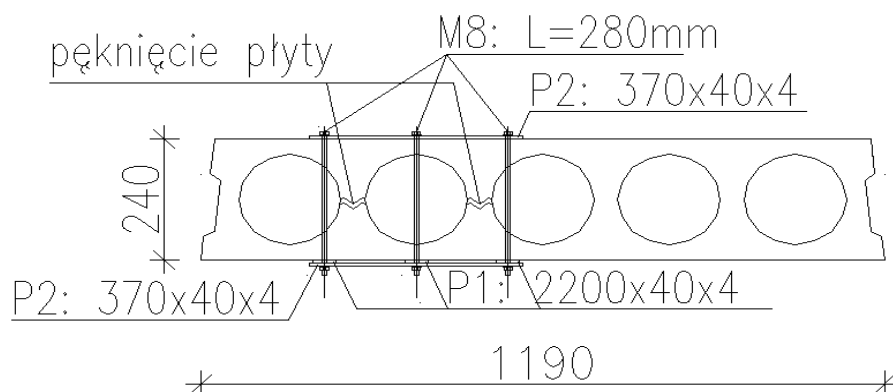
Rys. 6. Przekrój przez uszkodzoną prefabrykowaną płytę kanałową wraz z układem śrub spinających rozwarstwienia kanałów

W miejscu uszkodzenia płyt płaskowniki podłużne stanowią zamiennik zbrojenia płyty (przekrój płaskownika wynosi  $1,6 \text{ cm}^2$ , przy zastosowanym zbrojeniu płyty prętami  $\varnothing 12$  o przekroju  $1,13 \text{ cm}^2$ ). Płaskowniki podłużne po ułożeniu muszą pozostawać prostoliniowo dociśnięte do dolnej i górnej powierzchni płyty (bez „sfalowania” ich trasy). Przed zamocowaniem górnych płaskowników spinających należy w warstwie jastrychu wyciąć bruzdy sięgające górnej płaszczyzny płyty. Po ułożeniu i skręceniu płaskowników śrubami bruzdę

zalecono wypełnić niskoprężną pianą montażową tak, by było możliwe wykonanie uzupełnienia jastrychu.
