## HISTORIA WZMOCNIENÍ I NAPRAW ŹELBETOWEGO STROPU NAD GARAŻEM

Katedra Inżynierii Budowlanej, Politechnika Śląska

**Streszczenie:** W referacie przedstawiono historię wzmocnień i napraw żelbetowej płyty stropu nad garażem, pełniącej jednocześnie funkcję parkingu. Od chwili wykonania płyta wykazywała szereg uszkodzeń, będących efektem poważnego błędu wykonawczego i skutkujących koniecznością wykonania wzmocnień konstrukcyjnych. W trakcie eksploatacji obiektu dochodziło, i nadal dochodzi, do powstawania drobnych uszkodzeń, zagrażających trwałości konstrukcji i pogarszających jej estetykę. Niestety, na opisaną sytuację nakłada się dość niefrasobliwe podejście zarządcy obiektu, ignorującego zalecenia dotyczące napraw i przeglądów, a następnie żądającego przedstawienia cudownych recept przywracających pełną świetność konstrukcji.

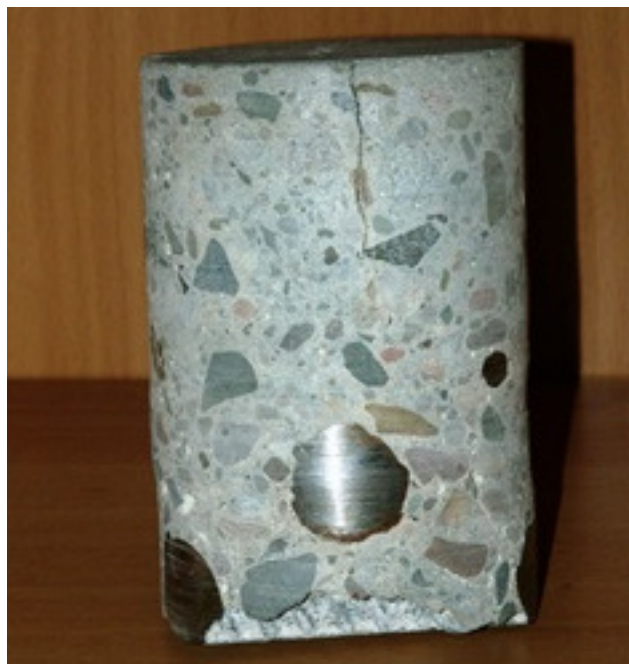
Otulina zbrojenia głównego w przęsłach (dolnego) była zgodna z wymaganiami normowymi, natomiast zbrojenie nadpodporowe (górne) miało otulinę rzędu 130 mm, to jest usytuowane było w dolnej połowie grubości płyty (rys. 3). Sytuację taką stwierdzono nad wszystkimi słupami wewnętrznymi. Ponadto, w większości przęseł nie wykonano konstrukcyjnego zbrojenia górnego.

Rys. 3. Widok próbki walcowej z górnej części płyty; widoczne zbrojenie podporowe

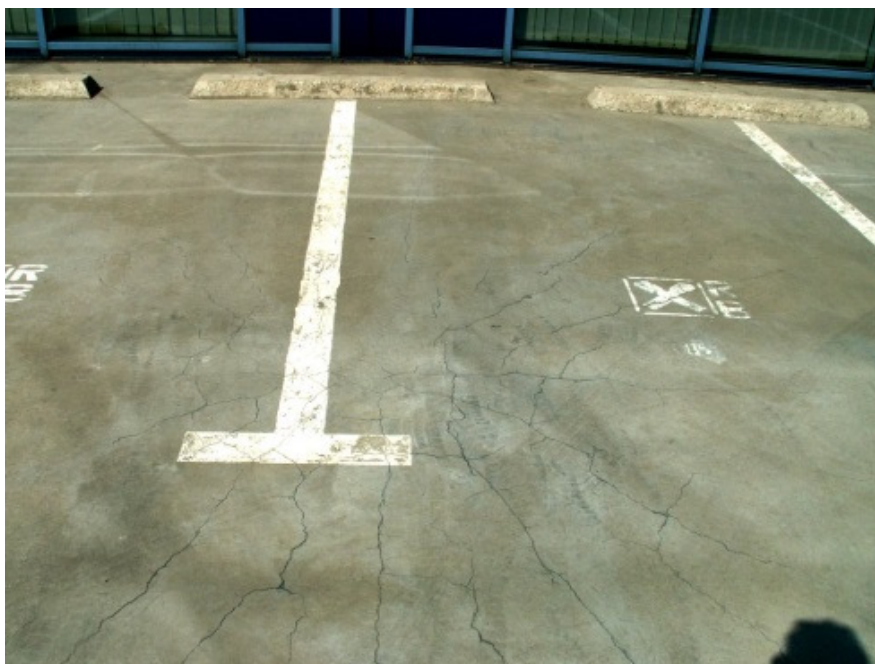
- zarysowania płyty obserwowane w obszarach podporowych miały w większości wyraźne cechy zgięciowe, o czym świadczył ich układ (rys. 4), zmienna (zanikająca) szerokość rozwarcia na grubości płyty oraz przyrost rozwarcia wywołany zwiększeniem obciążenia; część rys miała cechy termiczno-skurczowe,

Rys. 4. Rysy promieniste widoczne nad słupem

Ograniczone zarysowania są oczywistym zjawiskiem w konstrukcji żelbetowej, jednak w omawianym przypadku zarówno liczba rys, jak i ich znaczne rozwarcie spotęgowane zostały wadliwym (zbyt głębokim) umiejscowieniem górnego zbrojenia w obszarach płyty nad słupami. Obliczenia uwzględniające rzeczywiste położenie zbrojenia wykazały, że nośność płyty w strefach podporowych była przekroczona nawet pod obciążeniem wynikającym z ciężaru własnego konstrukcji. Tym samym, wprowadzenie obciążeń eksploatacyjnych w sposób oczywisty spowodowało gwałtowny przyrost zarysowań. Fakt, że nie doszło do zniszczenia konstrukcji zawdzięczać należy jedynie zapasom rzeczywistej nośności, wynikającym z wymagań normowych przy przyjmowaniu obciążeń oraz cech materiałowych betonu i stali zbrojeniowej, a także – zapewne – częściowej redystrybucji momentów zginających.

W opisanej sytuacji w trybie natychmiastowym zalecono wyłączenie stropu z eksploatacji i wykonanie konstrukcyjnych wzmocnień pozwalających na odtworzenie wymaganej nośności konstrukcji. Zarysowania sklejo siłowo-epoksydową żywicą iniekcyjną, a strefy podporowe płyt dozbrojono przy użyciu systemowych taśm zbrojonych włóknami węglowymi, wklejonych w układzie krzyżowym w powierzchniową warstwę betonu (po sfrezowaniu i wyrównaniu systemowymi zaprawami typu PCC, jak to pokazano na rys. 5). Dodatkowo, taśmy wklejono także w strefach przęsłowych pozbawionych zbrojenia górnego. Wszystkie taśmy zabezpieczono warstwą zaprawy naprawczej typu PCC.

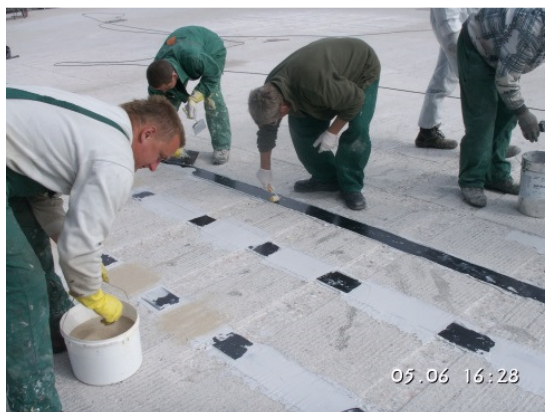
Rys. 5. Naklejanie taśm CFRP na górną powierzchnię płyty

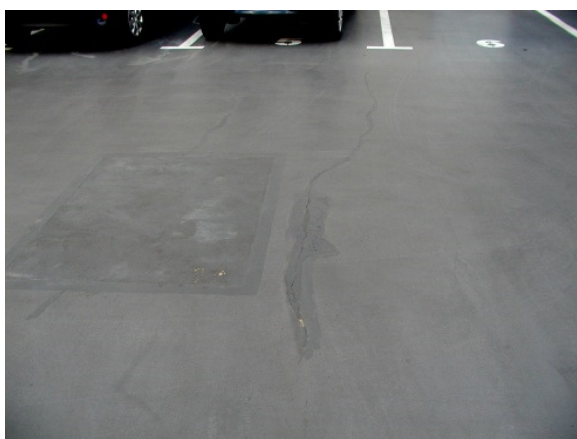
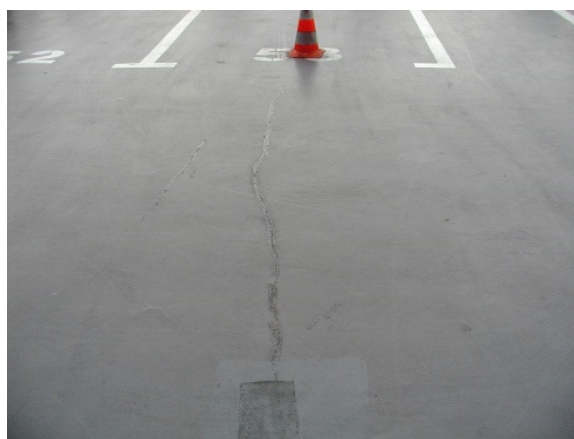
- obserwowane rysy przebiegały prostopadle do dłuższej krawędzi płyty i zlokalizowane były jedynie w obszarach międzysłupowych (rys. 6),

- obraz rys na górnej powierzchni płyty dokładnie odpowiadał zarysowaniom widocznym w odkrywkach na dolnej powierzchni płyty; rysy miały zatem charakter skrośny, przecinając całą grubość płyty,

- powyższe fakty oraz fakt pokrywania się widocznych rys z rysami skurczowymi obserwowanymi w 2008 r., świadczyły o ich termiczno-skurczowym charakterze; potwierdzało to także wyraźne uzależnienie szerokości rozwarcia rys od panującej temperatury i nasłonecznienia,

Rys. 6. Rysy na górnej powierzchni płyty (w tym na wcześniej wykonanych naprawach)

Podstawowym zaleceniem autorów było wykonanie poprawnych napraw wszystkich zarysowań (zarówno wcześniej naprawianych, jak i nowoobserwowanych), przy użyciu środków pozwalających na możliwie swobodne wzajemne przemieszczenia oddzielonych rysami fragmentów konstrukcji, przy jednoczesnym zapewnieniu ochrony zarysowań przed wnikaniem wody, pary wodnej i szkodliwych czynników korozyjnych. Warunki takie najlepiej spełniają typowe wypełnienia dylatacyjne, wprowadzone do odpowiednio opracowanych wychodni rys. Z uwagi na niekorzystne warunki zewnętrzne (wstrząsy górnicze, wykopy, drgania komunikacyjne) zalecono wykonywanie szczegółowych przeglądów konstrukcji (co pół roku, w okresie wiosennym i jesiennym), obejmujących inwentaryzację ewentualnych uszkodzeń i pomiar przemieszczeń dolnej powierzchni płyty, co umożliwi ocenę przyrostu ewentualnych uszkodzeń lub deformacji.

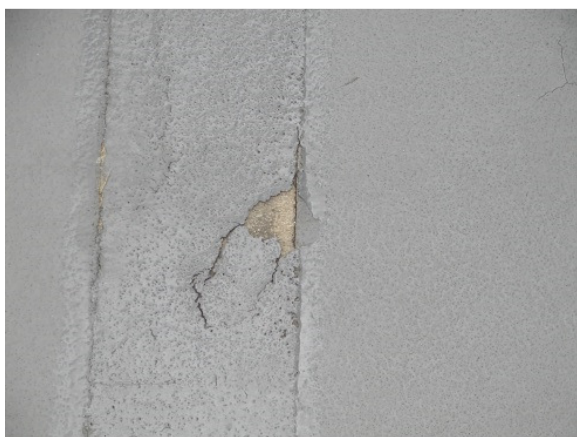
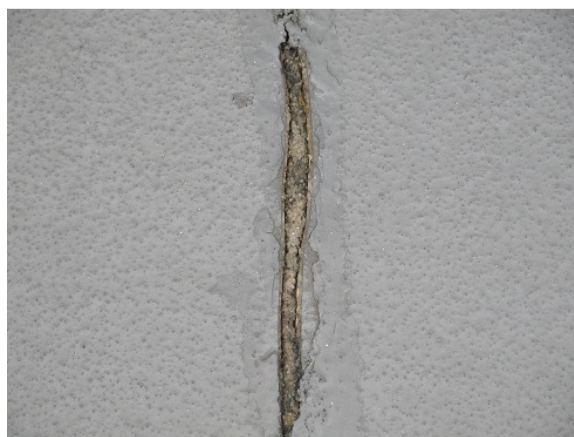
- wpływ na intensyfikację zarysowań, zwłaszcza drobnych, miały opisane wcześniej oddziaływania dynamiczne,
- wypełnienia (łaty) wykonane zostały przy użyciu nieodkształcalnego materiału, co skutkowało pęknięciami na styku łączonych materiałów, a w efekcie postępującym odspajaniem się posadzki (rys. 7),

- wypełnienia nacięć wychodni naprawianych rys wykonane były z wyraźnym wybrzuszeniem, co także skutkowało odspajaniem się posadzki (rys. 7),
- w miejscach nowopowstałych zarysowań posadzka poliuretanowa pękała pomimo relatywnie niewielkiego (do 0,3 mm) rozwarcia rys.

Rys. 7. Przykłady uszkodzeń w miejscach napraw (opis w tekście)

Zarysowania obserwowane wzdłuż styków napraw z oryginalnym materiałem świadczyły o złym doborze materiału naprawczego, bowiem wprowadzenie w naciętą wychodnię rysy sztywnego wypełnienia musiało skutkować jego wykruszaniem. Działo się tak dlatego, że skośne rysy zachowywały się jak dodatkowe szczeliny dylatacyjne.
