## USZKODZENIA JEDENASTOKONDYGNACYJNEGO BUDYNKU MIESZKALNEGO O KONSTRUKCJI WIELKOPŁYTOWEJ SPOWODOWANE WYBUCHEM GAZU

**Streszczenie:** W referacie przedstawiono skutki wybuchu gazu w mieszkaniu znajdującym się na trzecim piętrze jedenastokondygnacyjnego budynku, zaprojektowanego i wykonanego w latach 70. ubiegłego wieku, w systemie wielkopłytowego budownictwa mieszkaniowego WK-70. Opisano przeprowadzone prace zabezpieczające obiekt bezpośrednio po zaistniałym zdarzeniu, rodzaje powstałych uszkodzeń oraz zakres wykonanych napraw i wzmocnień konstrukcji budynku.

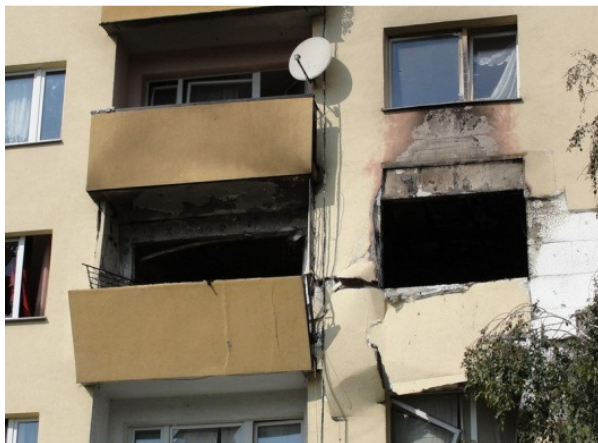
- w kuchni mieszkania M2 zewnętrzna ściana osłonowa ZWO w dolnej części została wypchnięta na zewnątrz budynku o około 30 cm. Przesunięcie tej ściany spowodowało częściowe zniszczenie warstwy fakturowej ściany niższej kondygnacji (rys. 6),
- w pokoju mieszkania M2 zewnętrzna ściana osłonowa loggii ZWO została oderwana od konstrukcji ścian wewnętrznych,
- elementy stalowe balustrady loggii mieszkania M2 zostały wyrwane ze ściany, a czołowa obudowa betonowa przechyliła się o około 30 stopni na zewnątrz budynku (rys. 5),

Rys. 5. Widok na zniszczone ściany osłonowe ZWO w mieszkaniu M2

- płytę czołową i zewnętrzną ścianę osłonową loggii (rys. 5),
- zewnętrzną ścianę osłonową w kuchni (rys. 6).

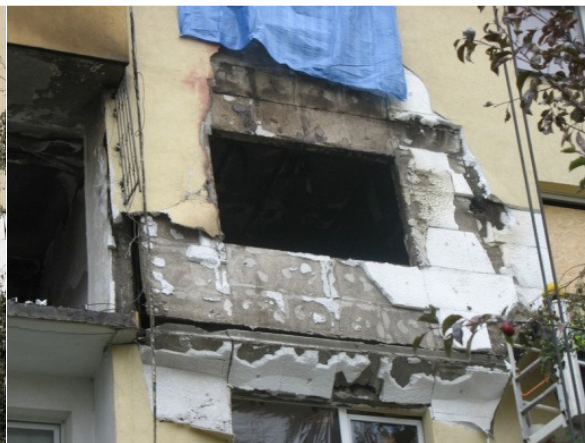
Rys. 6. Zniszczona ściana osłonowa w kuchni mieszkania M2 w trakcie demontażu

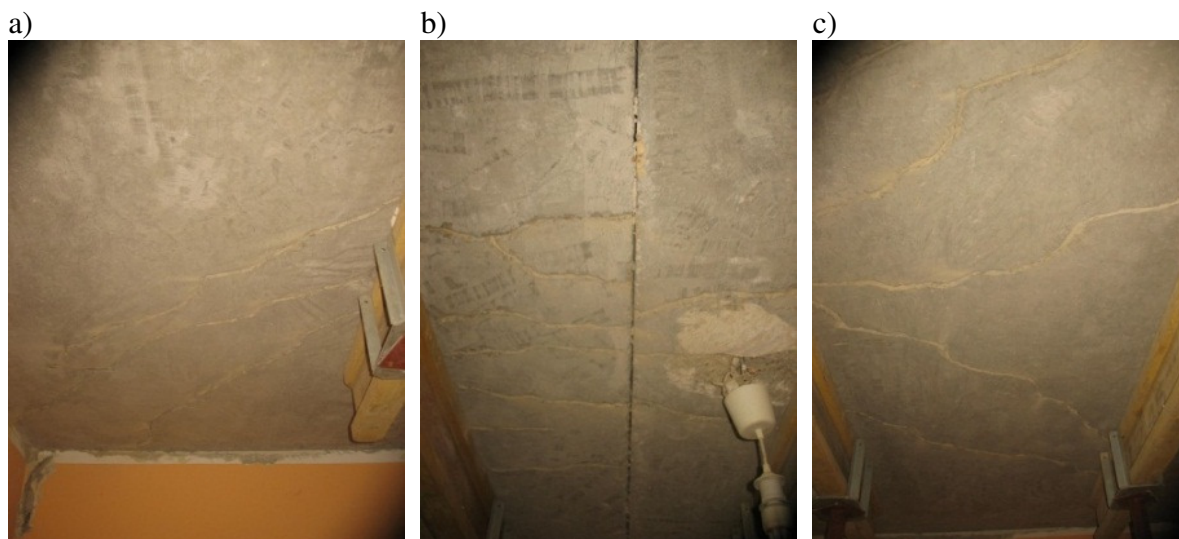
- nośna ściana wewnętrzna (W) w osi 7 (oddzielająca mieszkanie M2 od mieszkania M4) zarysowała się poziomo na całej długości. Zarysowanie występowało w środkowej części ściany od strony mieszkania M4. Ślad zarysowania miał rozwartość około 0,05 mm,
- prefabrykowane płyty stropowe znajdujące się pod i nad mieszkaniem, w którym miał miejsce wybuch gazu, uległy zarysowaniu (rys. 7). Największe rysy, o rozwartości około 0,2 mm, powstały w stropie pod pokojem mieszkania M2 - zarysowania obejmowały niemalże całą powierzchnię stropu. Przebieg rys był prostopadły do nadproża okiennego (rozpiętości stropu, rys. 7 b), a w miarę zbliżania się do ściany wewnętrznej W w osi B kierunek rys zmieniał się – rysy kumulowały się w narożach stropu w osiach 7/B i 8/B (rys. 7 a i 7 c),

Rys. 7. Zarysowania płyt stropowych

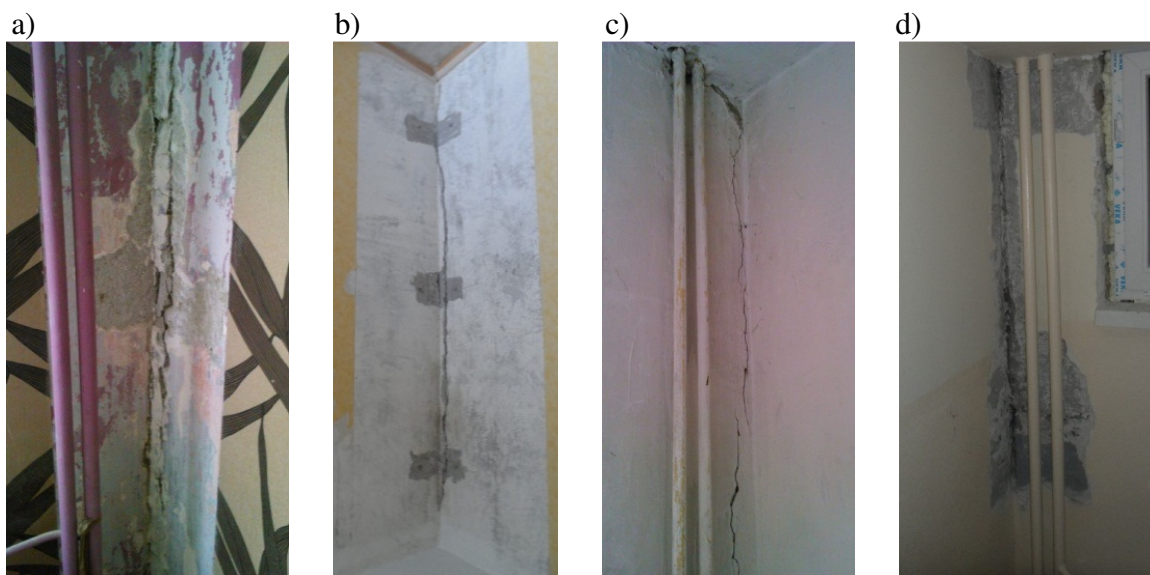
- złącza zewnętrznych ścian osłonowych ZWO i ścian wewnętrznych W uległy zarysowaniu (rys. 8). Rysy wystąpiły w złączach ścian na klatce schodowej w osi 7/D i 9/D od I do VI piętra – z poziomu spocznika międzypiętrowego widoczne były również zarysowania na styku ścian ZWO ze spocznikami. Zarysowaniu uległy również złącza ścian w mieszkaniach bezpośrednio przylegających do mieszkania, w którym miał miejsce wybuch gazu – w złączach

w osi 7/A i 10/A oraz w pokoju mieszkania M2, w miejscu styku ściany podłużnej w osi B ze ścianami poprzecznymi w osiach 7 i 8,

Rys. 8. Zarysowane złącza ścian wewnętrznych W i osłonowych ZWO: a i b) w mieszkaniach, c i d) na klatce schodowej

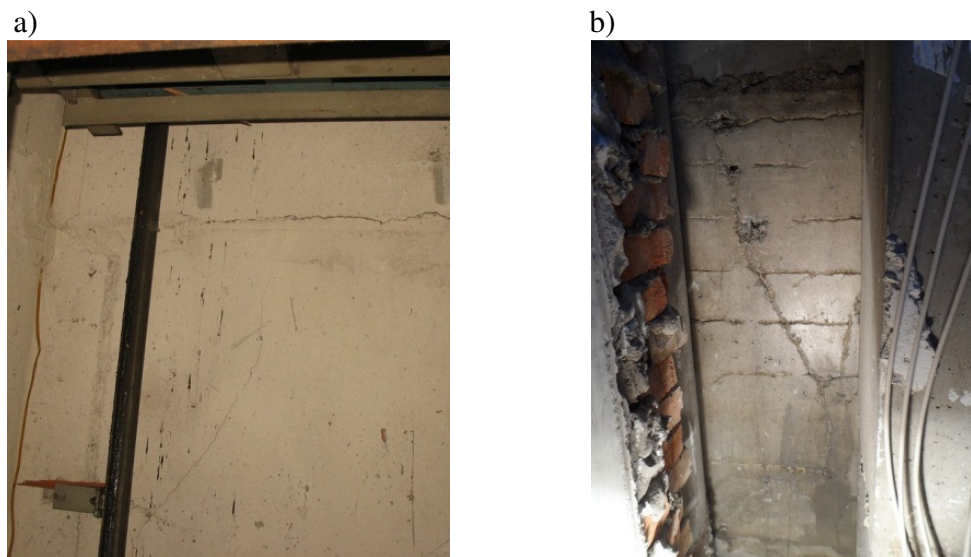
– jeden z prefabrykowanych elementów szybu windowego (na III piętrze) uległ uszkodzeniu. W ścianach prefabrykatu, znajdujących się naprzeciwko i po prawej stronie wejścia do szybu, widoczne były zarysowania i pęknięcia od strony zewnętrznej i wewnętrznej (rys. 9). Zarysowaniu uległo również nadproże drzwiowe szybu.

Rys. 9. Uszkodzenia szybu windowego: a) od strony wewnętrznej, b) od strony zewnętrznej

- uszkodzone ściany prefabrykowanej konstrukcji szybu windowego poddano iniekcji ciśnieniowej, a następnie wzmocniono warstwą torkretu zbrojonego (rys. 14).

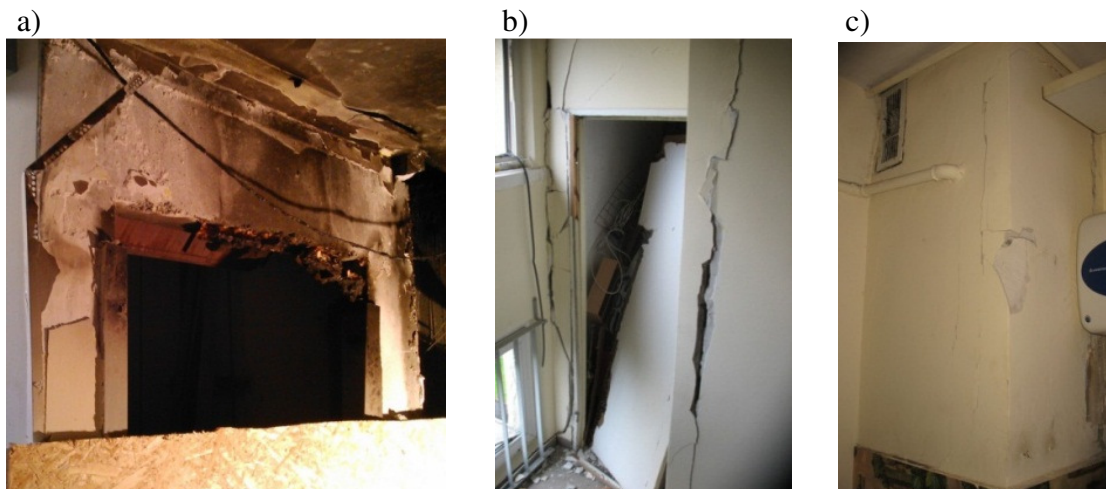
Oprócz wyżej opisanych uszkodzeń konstrukcji budynku, nadciśnienie wewnętrzne, powstałe po wybuchu gazu, spowodowało w części mieszkań oraz na klatce schodowej (do VI piętra włącznie) zniszczenie lub uszkodzenie: okien, drzwi zewnętrznych i wewnętrznych, ścianek działowych (rys. 10 b) oraz przewodów kominowych (rys. 10 c). Drzwi szybu windowego na trzecim piętrze zostały wepchnięte do środka trzonu windowego (rys. 10 a), a drzwi

szybu na wszystkich pozostałych piętrach zostały przesunięte na zewnątrz. Zniszczona również została obudowa szybu windowego.

Rys. 10. Uszkodzenia: a) drzwi szybu na III p., b) ścianek działowych, c) przewodów kominowych

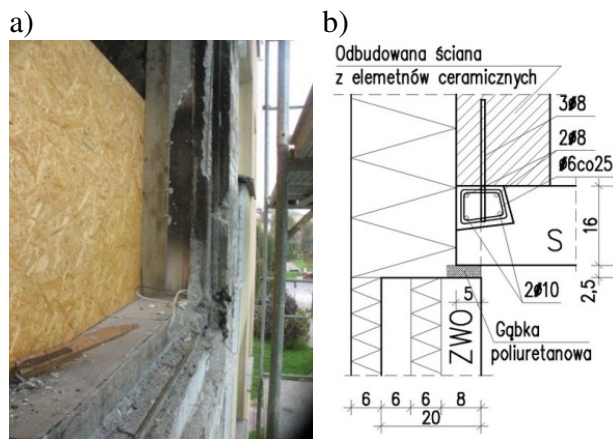
Rys. 11. Kuchnia mieszkania M2: a) krawędź stropu po demontażu ściany osłonowej ZWO, b) dobetonowany fragment stropu i odbudowana ściana osłonowa

- odbudowano z elementów ceramicznych, zdemontowane w kuchni i pokoju mieszkania M2 ściany osłonowe, pozostawiając pomiędzy ścianą a stropem pustą przestrzeń o wysokości około 3 cm. Elementy te, w każdej spoinie, zostały poziomo skotwione z nośnymi ścianami wewnętrznymi, a pusta przestrzeń pomiędzy stropem i ścianą została wypełniona pianką poliuretanową. W kuchni mieszkania M2 konieczne było dobetonowanie fragmentu stropu, na którym oparto ścianę ceramiczną (rys. 11 b),

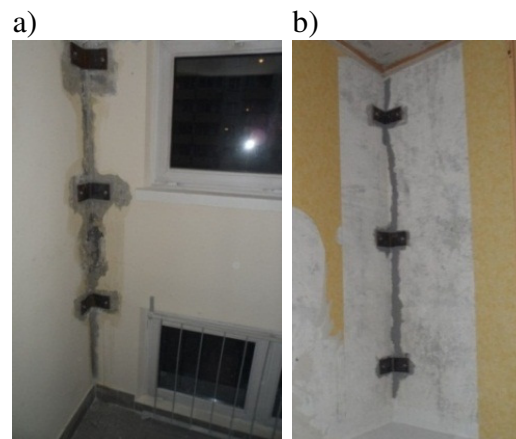
Rys. 12. Wzmocnienie zarysowanych złączy ścian wewnętrznych W i osłonowych ZWO: a) w klatce schodowej, b) w mieszkaniu

- odtworzono zniszczoną balustradę loggii,
- wzmocniono zarysowane złącza ścian (opisane w pkt 3) kątownikami stalowymi (rys. 12),
- wzmocniono uszkodzone stropy, w miejscu występujących zarysowań, płaskownikami stalowymi – płaskowniki przyklejono i przykręcono do stropu kotwami, a następnie obudowano płytami gipsowo-kartonowymi na ruszcie stalowym (rys. 13),

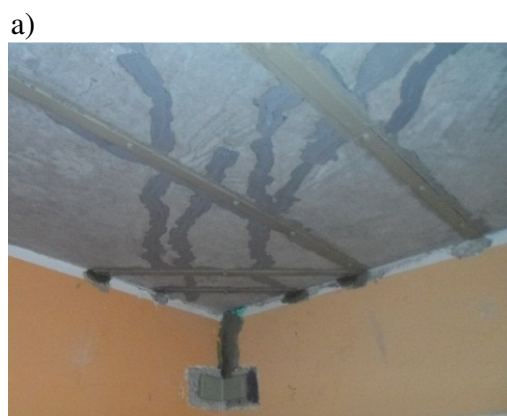
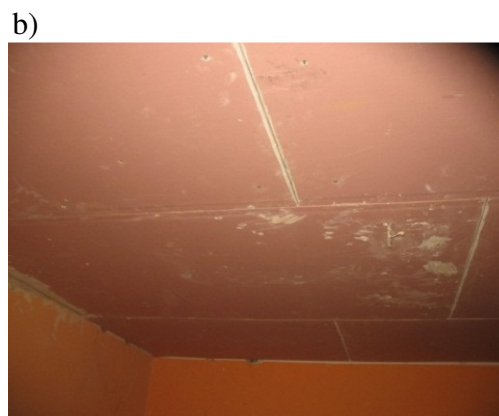
Rys. 13. Wzmocnienie zarysowanych płyt stropowych: a) wzmocnienie stropu, b) zabezpieczenie wzmocnienia płytami gipsowo-kartonowymi

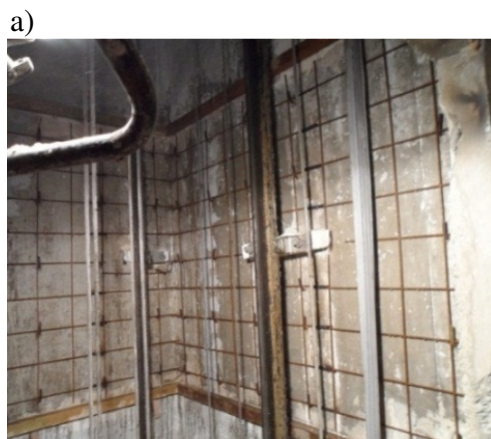
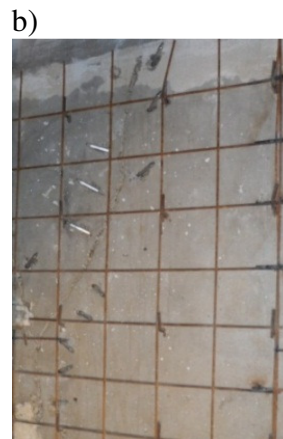
Rys. 14. Wzmocnienie konstrukcji szybu windowego – jednego segmentu na III piętrze
