## AWARIA ŻELBETOWEGO STROPU W TRAKCIE BUDOWY GALERII HANDLOWEJ

**Streszczenie:** W artykule opisano awarię żelbetowego stropu. Do utraty stateczności i zawalenia się istniejącej konstrukcji doszło w trakcie betonowania znajdującej się na nim ściany żelbetowej. W oparciu o analizę nośności układu ustalono przyczyny powstałej awarii oraz wskazano błędy i uchybienia popełnione przy projektowaniu i wykonywaniu konstrukcji.

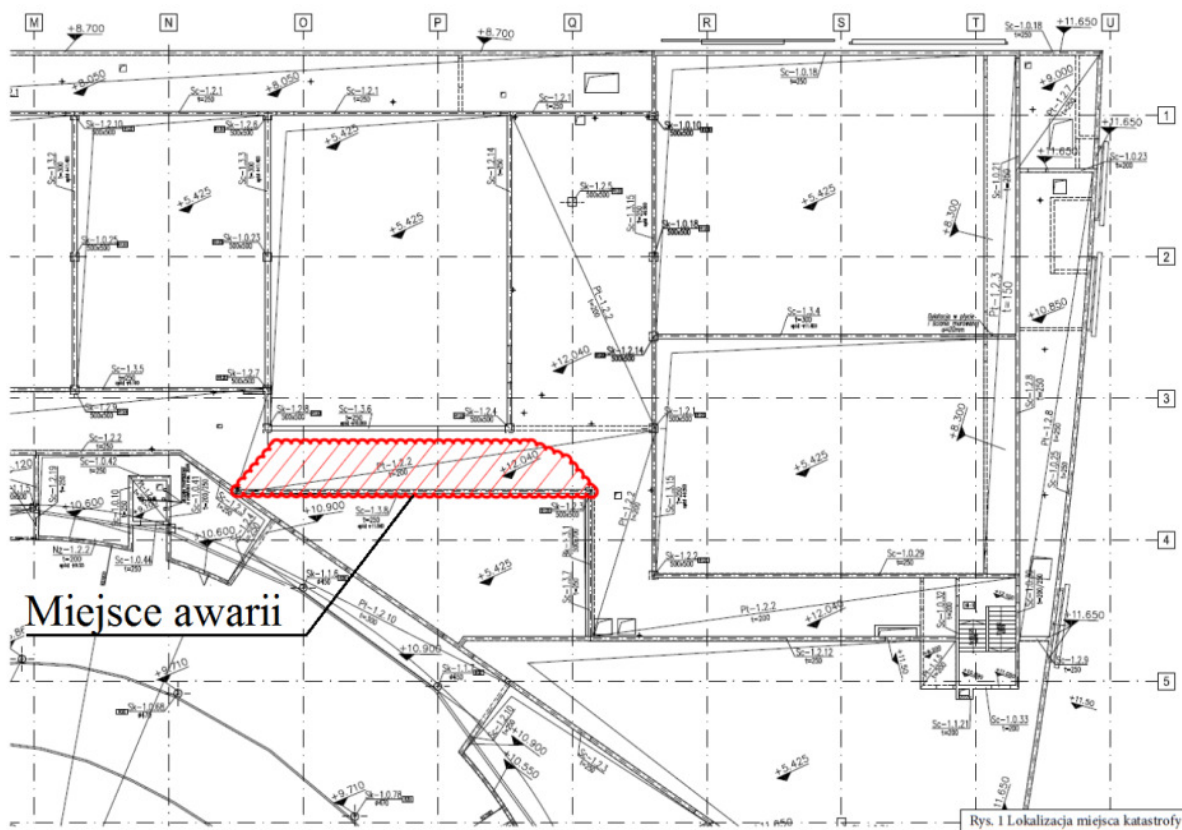
Rys. 1. Rzut lokalizacji miejsca awarii

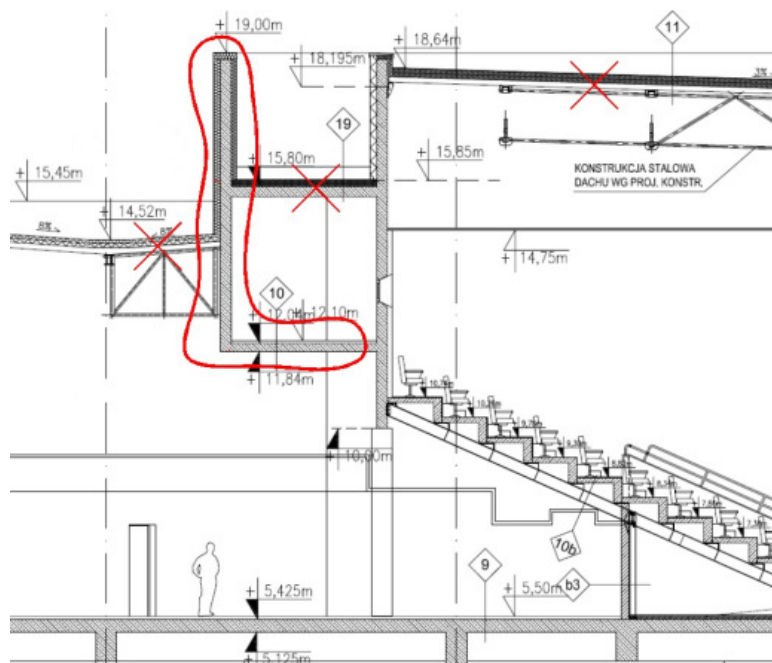
Rys. 2. Schematyczny przekrój realizowanego fragmentu konstrukcji z zaznaczonym miejscem awarii

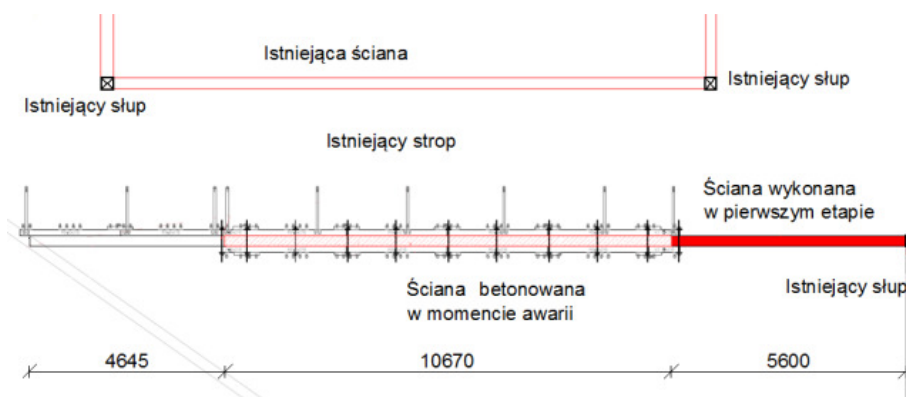
Rys. 3. Rzut poglądowy realizowanego fragmentu ściany w chwili awarii

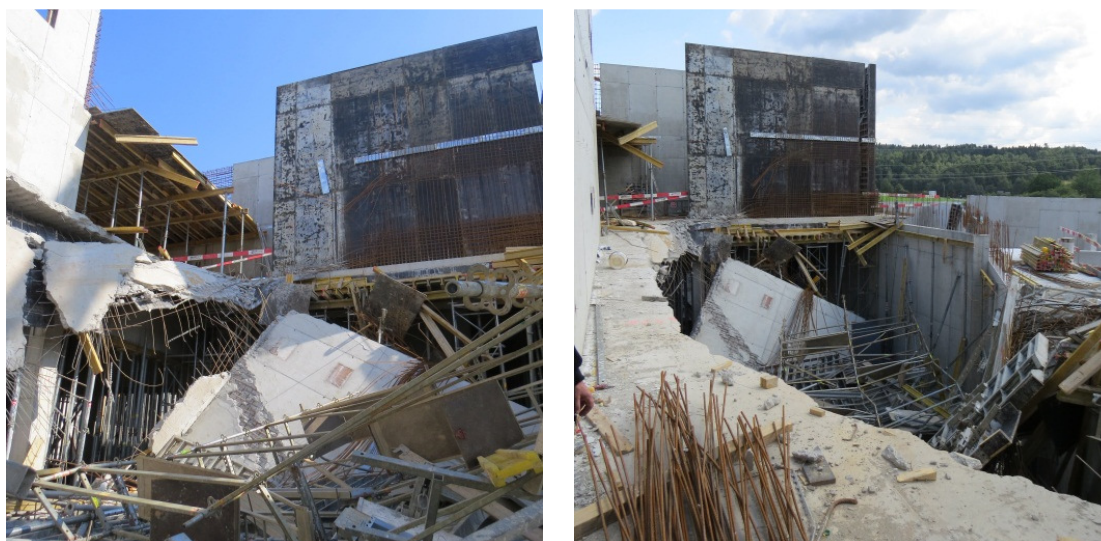
W chwili zaistnienia awarii budowlanej strop, który uległ zawaleniu podparty był od spodu typowym układem deskowania systemowego. Dodatkowo strop ten jednym końcem był podparty (zamocowany) w wykonanej już wcześniej monolitycznej ścianie betonowej. Na tak przygotowanym fragmencie konstrukcji przystąpiono do betonowania kolejnego odcinka ściany o wysokości 6,81 m i grubości 25 cm zlokalizowanej na przeciwległym fragmencie wspornikowej części stropu w części komunikacyjnej. W trakcie betonowania tego fragmentu ściany miała miejsce awaria polegająca na zawaleniu się części stropu wraz z betonowanym odcinkiem ściany. Wg oświadczenia Wykonawcy awaria ta nastąpiła w końcowej fazie betonowania wewnętrznej ściany. Zniszczeniu uległy również fragmenty ściany zabetonowanej w dniu poprzedzającym awarię, które były usytuowane w skrajnych częściach przedmiotowego stropu – ale sąsiadowały z obszarami podparcia wykonanymi na wcześniejszym etapie realizacji inwestycji (żelbetowe słupy i ściany przyziemia). Zniszczeniu uległo także deskowanie stropu jak również deskowanie betonowanego odcinka ściany.

Rys. 4. Widoki zniszczonej konstrukcji

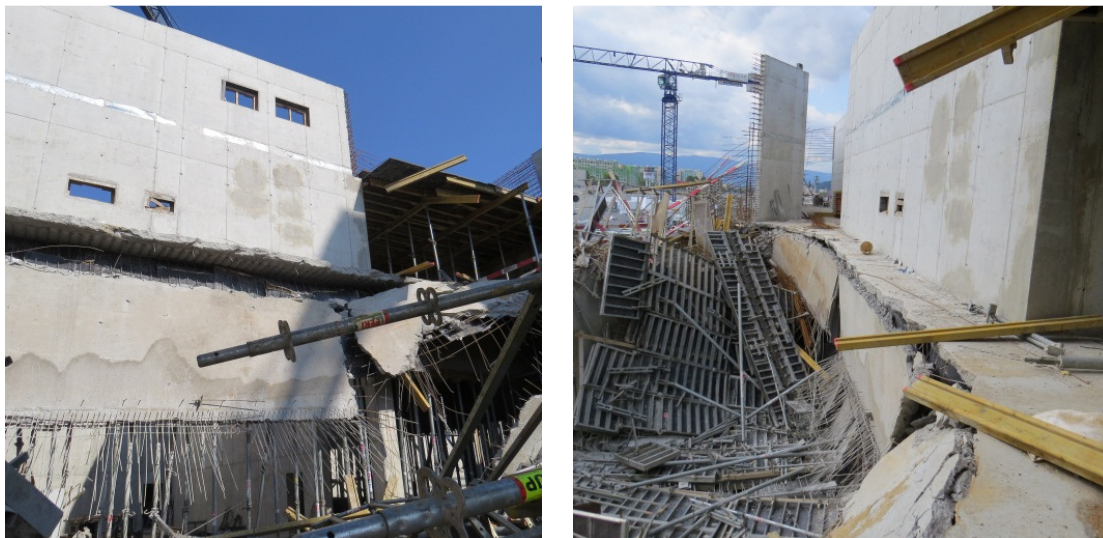
Rys. 5. Kolejne widoki ilustrujące stan konstrukcji po awarii

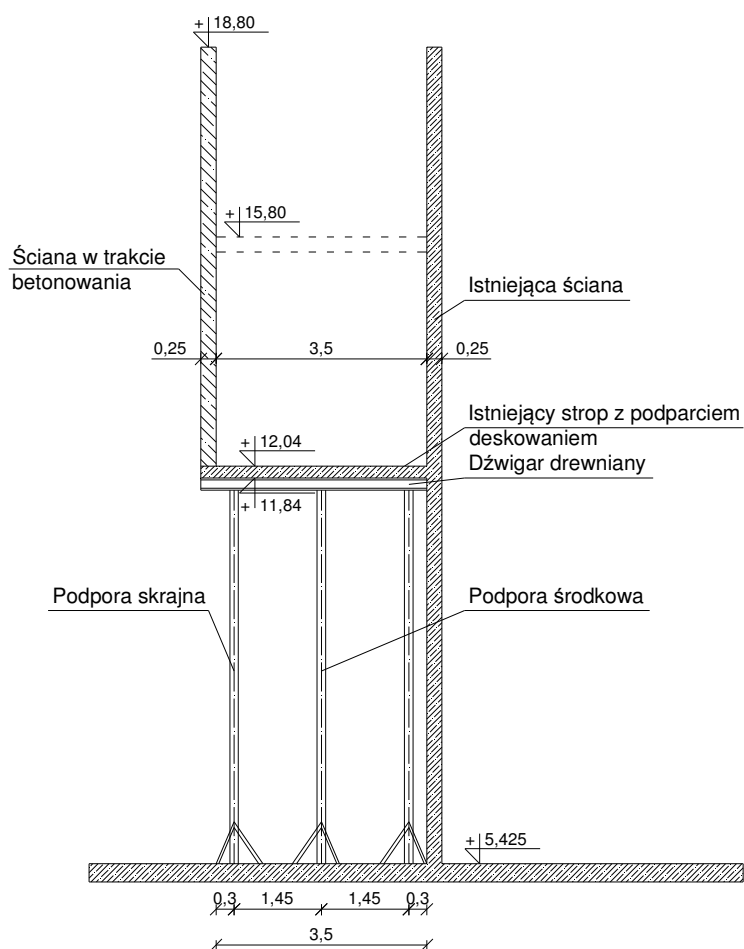
Dla fazy wykonawczej konstrukcja stropu w ciągu komunikacyjnym usytuowanym na poziomie +12,04 m, która uległa zawaleniu pracowała w układzie pokazanym schematycznie na rys. 6.

Rys. 6. Poglądowy schemat podparcia i obciążenia fragmentu stropu w poziomie 12,04 m w chwili awarii

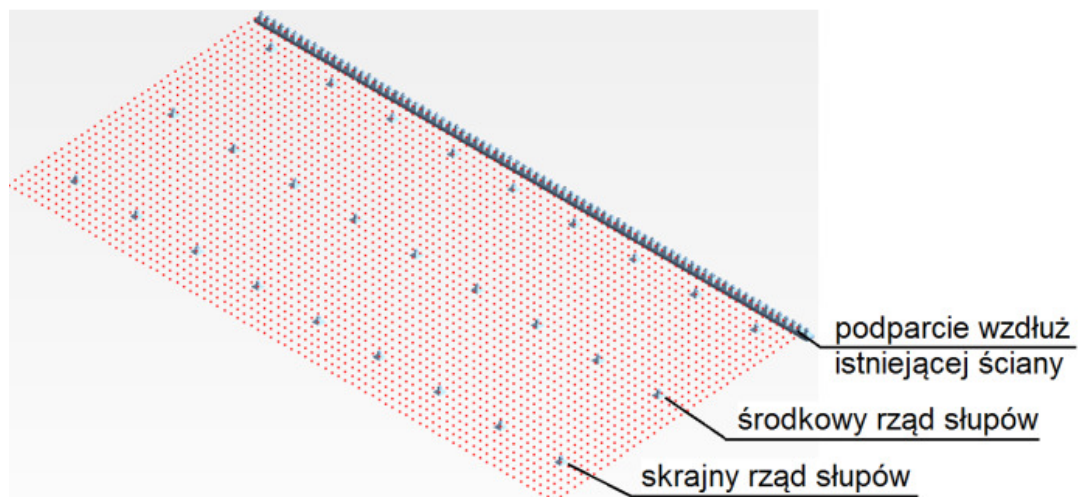
Rys. 8. Przyjęty do obliczeń model numeryczny

- dla najbardziej wyężonego słupka skrajnego (pod betonowaną ścianą)  $68,04 \text{ kN} > R_d = 24,19 \text{ kN}$ ,
- dla słupów środkowych  $29,90 \text{ kN} > R_d = 24,19 \text{ kN}$ .

A więc dla obciążeń jakie występowały w momencie awarii warunki nośności dla konstrukcji słupków deskowań nie były spełnione.
