## AWARIA ŚCIANY OSŁONOWEJ W CENTRUM HANDLOWYM

Politechnika Śląska

**Streszczenie:** Podczas rozbudowy centrum handlowego wystąpił wyciek mieszanki betonowej w szczelinę osłonowej ściany trójwarstwowej istniejącej części obiektu. Spowodowało to odpadnięcie fragmentu elewacji z betonowych bloczków systemu TAB (TeknoAmerBlok). Po rozebraniu pozostałej części elewacji odkryto liczne wady kotwienia elewacyjnej warstwy za pomocą kotwi drutowych WK i tworzywowych kołków rozporowych SX8. Ujawnione po awarii ukryte wady kotwienia ciężkiej warstwy elewacyjnej, spowodowały konieczność wykonania wzmocnienia pozostałych elewacji TAB, w celu zapewnienia bezpieczeństwa użytkowania centrum handlowego.

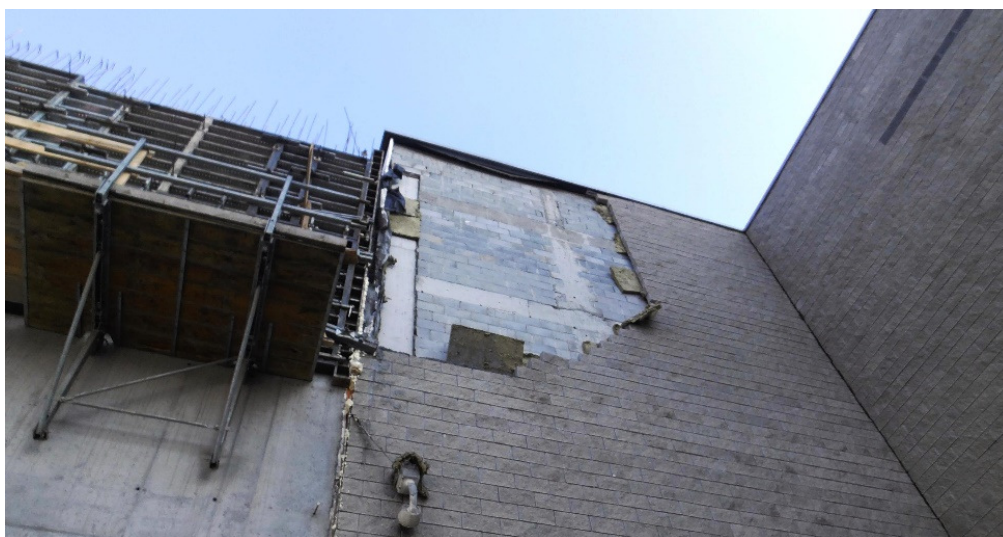
Wiosną 2013 r. trwała rozbudowa centrum handlowego. Podczas robót budowlanych związanych z betonowaniem nowego stropu w szczelinę trójwarstwowej ściany osłonowej istniejącej części centrum, wyciekła przez deskowanie niewielka ilość mieszanki betonowej. Spowodowało to odpadnięcie fragmentu elewacji TAB (system TeknoAmerBlok) z ciężkich bloczków cementowych. Odpadła około połowa powierzchni elewacji powyżej poziomej półki podporowej konsoli, usytuowanej w połowie wysokości ściany, na poziomie +4,96 m. Widok uszkodzonej elewacji przedstawiono na fot. – rys. 1 i 2. W trakcie oględzin dokonanych po awarii stwierdzono, że wszystkie drutowe kotwy zostały wyrwane z konstrukcyjnej warstwy ściany wraz z kołkami rozporowymi lub bez kołków. W następnym dniu po awarii rozebrano zagrażającą oderwaniem się od podłoża część elewacji powyżej poziomu konsoli +4,96 m – rys. 3.

Rys. 1. Widok elewacji po awarii

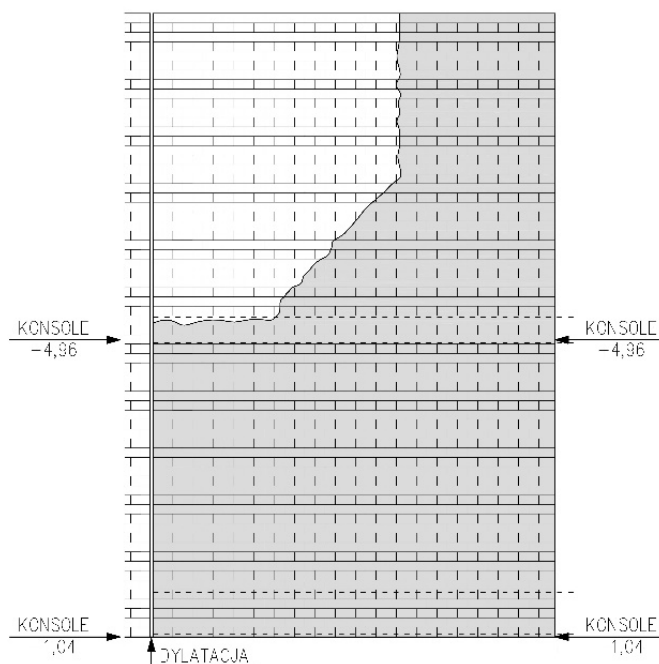
Rys. 2. Fragment oderwanej warstwy fakturowej TAB podczas awarii

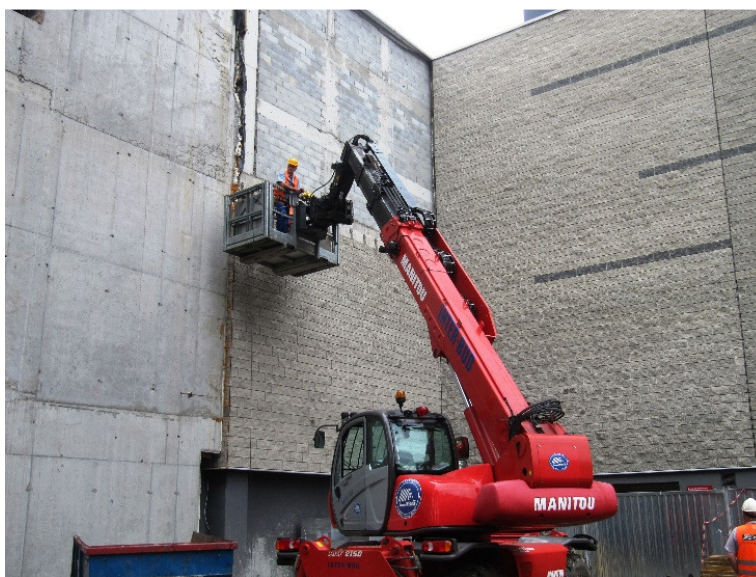
Rys. 3. Widok ściany po rozebraniu zagrażającej odpadnięciem części elewacji

Na rozebranej powierzchni elewacji zastosowano bezspionowy system ocieplania ścian BSO – 10 cm styropianu na kleju i mineralny tynk cienkowarstwowy na siatce z włókna szklanego. Rozwiązanie takie w tym miejscu było do zaakceptowania.

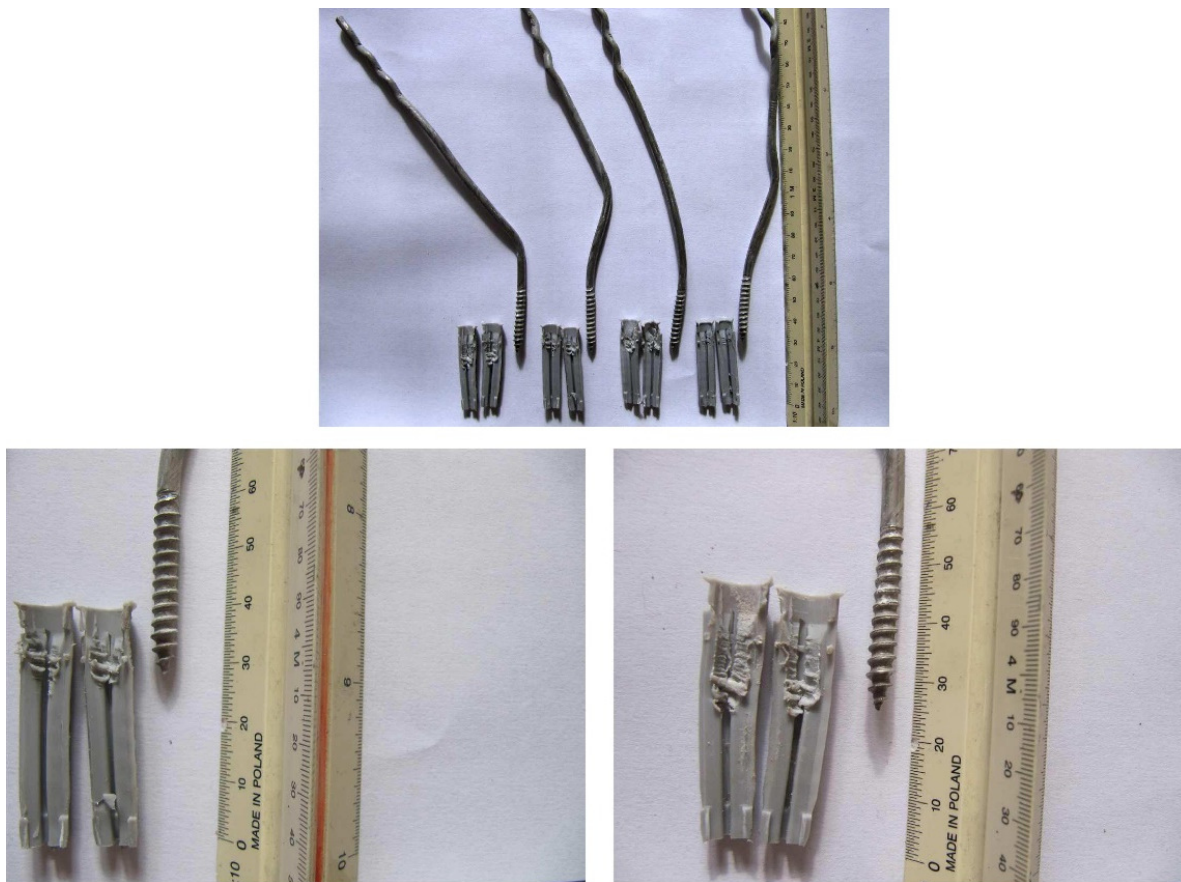
Kotwy drutowe WK nie zostały prawidłowo wkręcone do kołków rozporowych SX8. Głębokość osadzenia kotew wynosiła około 20 mm i nie przekraczała nawet połowy długości zastosowanych kołków SX8, przez co kołki nie zostały rozparte wewnątrz otworów wywierconych w warstwie konstrukcyjnej. Po wyjęciu kotew i rozcięciu kołków wyraźnie widoczny był ślad odbicia gwintu kotew na wewnętrznych powierzchniach kołków – rys. 6. Liczne niedokręcone kotwy stwierdzono także na powierzchni ściany, którą rozebrano po awarii – rys. 7.

Rys. 6. Widoki kołków zamontowanych w ścianie – niedostateczne wkręcenie kotew

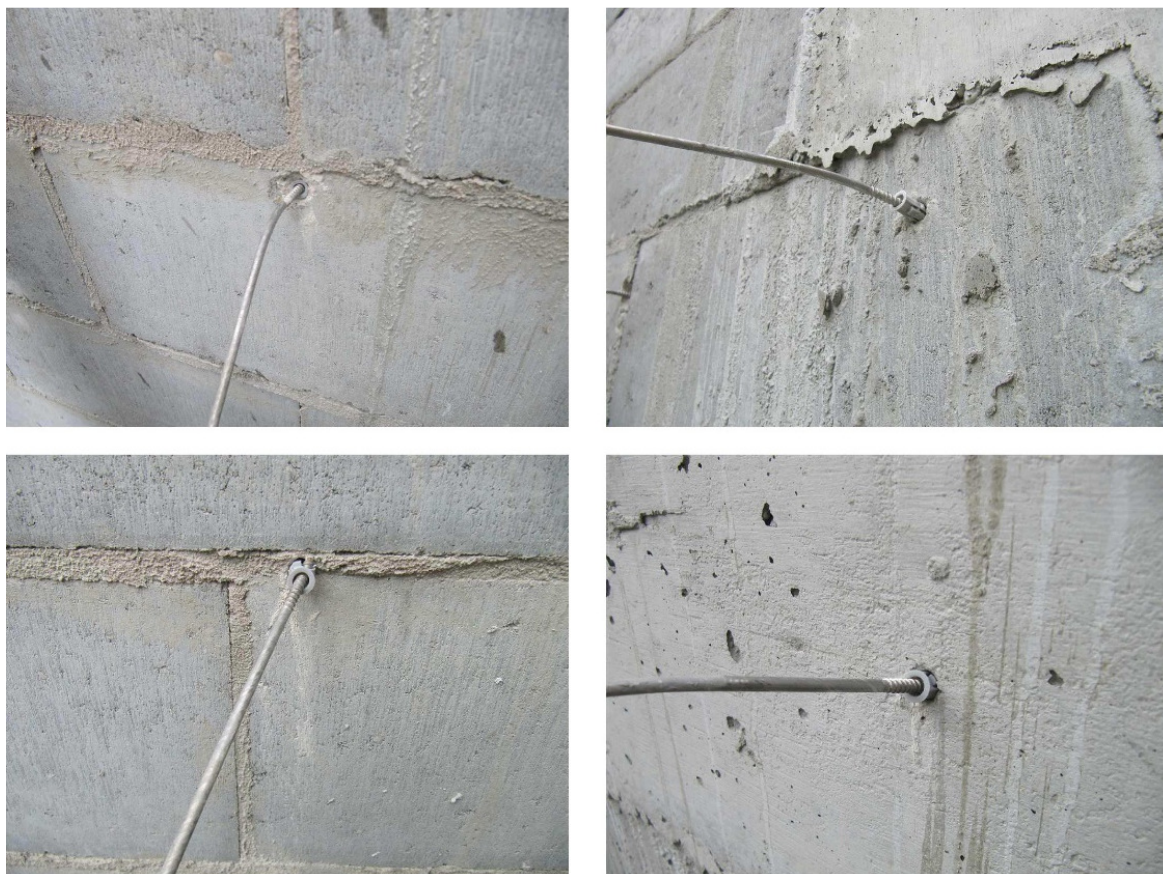
Rys. 7. Niedokręcone kotwy na rozebranej po awarii części ściany

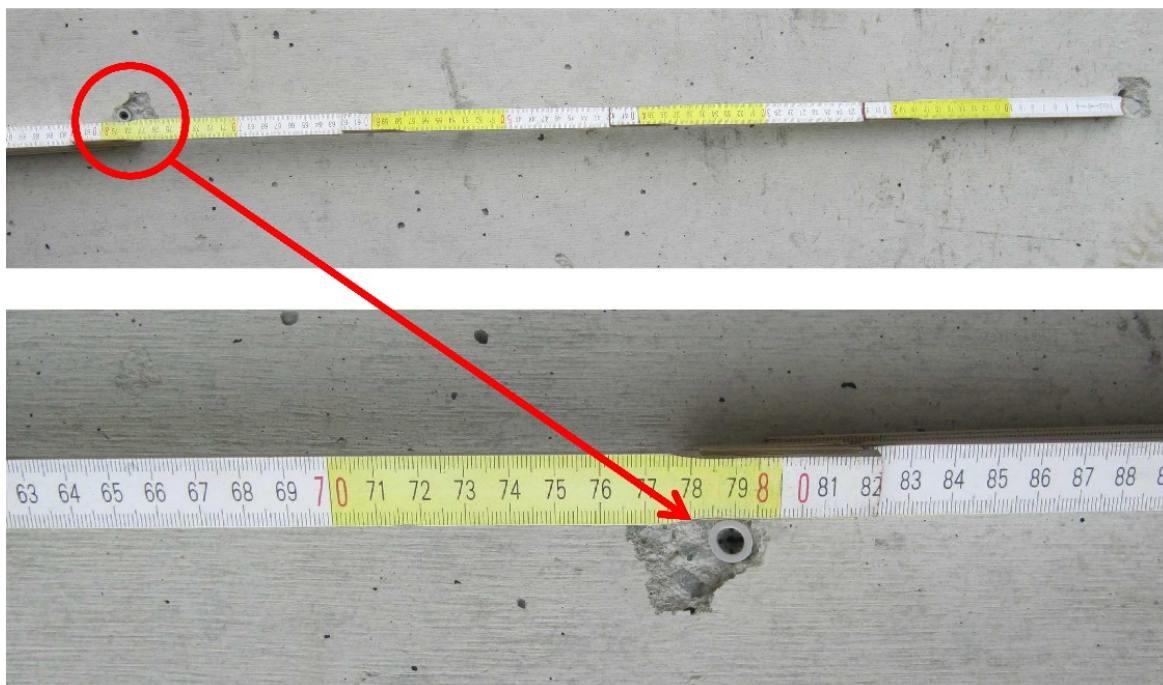
Liczba zamontowanych kotwi była znacznie mniejsza niż wymagana w dokumentacji projektowej. Zgodnie z projektem przeciętna liczba zakotwień powinna wynosić 5 szt. na 1 m<sup>2</sup> powierzchni ściany. Warunek ten jest spełniony przy zachowaniu rozstawu kotew zgodnego z projektem. Podczas oględzin ściany stwierdzono, że rozstaw kołków w poziomie i w pionie wynosi do około 80 cm – rys. 8, 9. Liczba kotew była więc 2 krotnie mniejsza niż wymagana w projekcie. Nie stosowano także wymaganego zagęszczenia kotew wzdłuż krawędzi.

Rys. 8. Pomierzone za duże rozstawy kotew na powierzchni ściany w poziomie

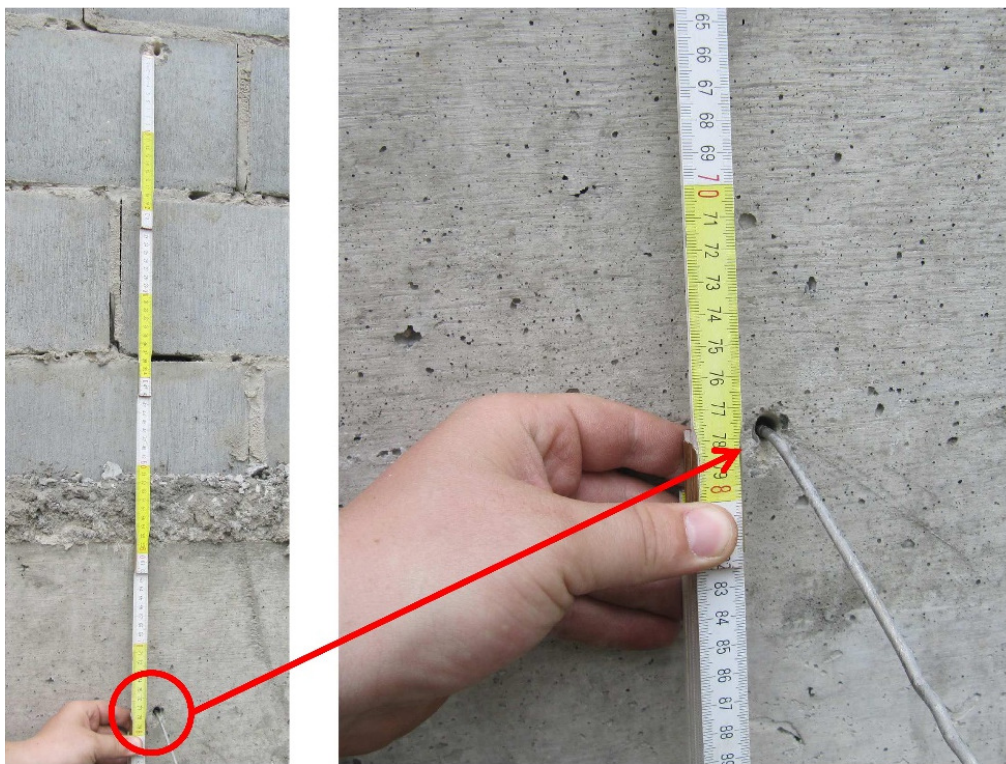
Rys. 9. Pomierzone za duże rozstawy kotew na powierzchni ściany w pionie

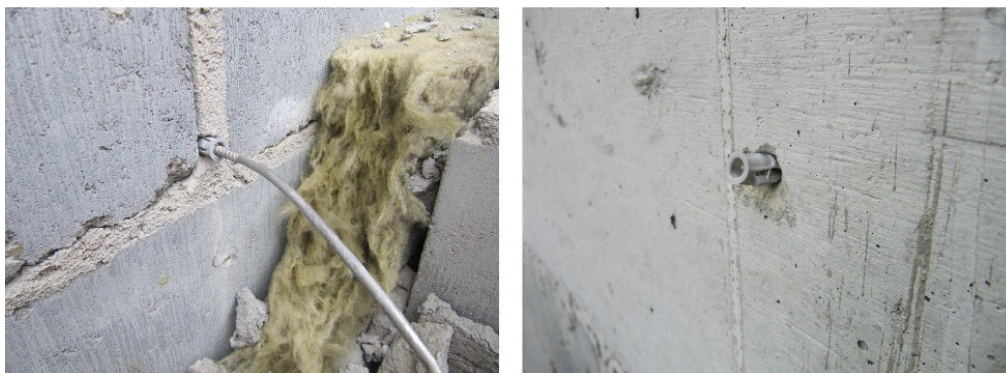
Część kołków rozporowych została niewłaściwie osadzona w murach – zbyt płytkie osadzenie lub osadzenie w niejednorodnej warstwie spoiny muru – rys. 10.

Rys. 10. Wady osadzenia kołków w murze
