## USZKODZENIA PŁYT OBUDOWY ŚCIENNEJ WRAZ ZE SPOSOBEM NAPRAWY

**Streszczenie:** W pracy przedstawiono uszkodzenia płyt obudowy ściennej hali magazynowej. Obudowa wykonana została z płyt warstwowych z rdzeniem ze sztywnej pianki poliuretanowej w okładzinach z blachy stalowej. Po krótkim okresie użytkowania na elewacji powstały liczne uszkodzenia, które nie wpływały na nośność elementów, lecz nie spełniały właściwego efektu estetycznego. W artykule przedstawiono sposób naprawy uszkodzonych płyt elewacyjnych. Czynnikiem stanowiącym o wyborze sposobu naprawy uszkodzeń była dostępność elewacji od strony zewnętrznej oraz konieczność nieprzerwanego funkcjonowania zakładu.

### **DAMAGE TO WALL CLADDING PANELS INCLUDING THE METHOD OF REPAIR**

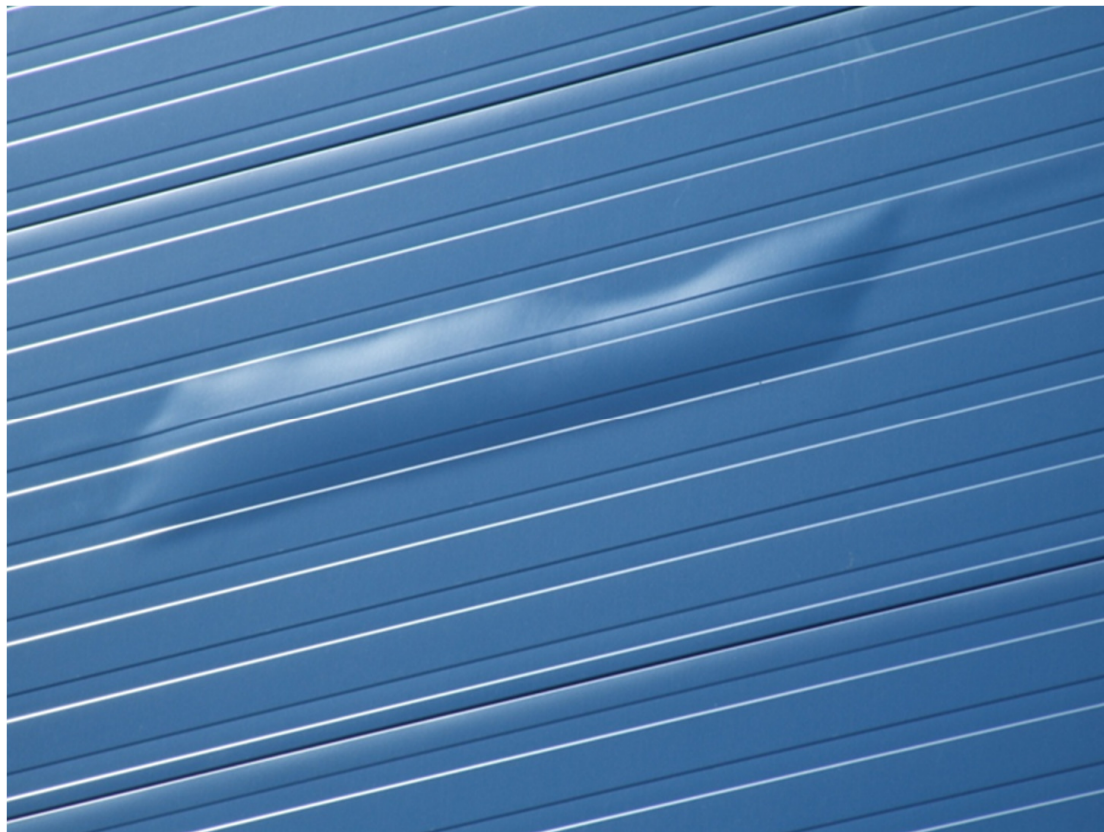
Na zamieszczonych poniżej rys. 1, 2 i 3 przedstawiono występujące na elewacji uszkodzenia w postaci pęcherzy, przełamań i wgnieceń.

Rys. 1. Uszkodzenia płyty obudowy

2,66 mm, przy założeniu współczynnika rozszerzalności termicznej dla stali ( $\alpha_t = 12 \times 10^{-6}/^\circ\text{C}$ ) oraz  $\Delta T_U = 37^\circ\text{C}$ . Uznano, że najpewniej na powstanie uszkodzeń w postaci pęcherzy miały wpływ dwa czynniki. Pierwszy z nich to zaprojektowany kolor elewacji: niebieski i matowy, pochłaniający promieniowanie słoneczne. Drugi zaś to schemat statyczny, przyjęty jako dwuprzęsłowy, który spowodował ograniczenie swobodnego odkształcania się blachy stalowej pod wpływem działania temperatury. Uszkodzenia w postaci przegięć i wgnieceń blachy przy łącznikach należy potraktować jako błędy wykonawcze, spowodowane zbyt mocnym dociąganiem łączników w połowie rozpiętości płyty do konstrukcji nośnej.

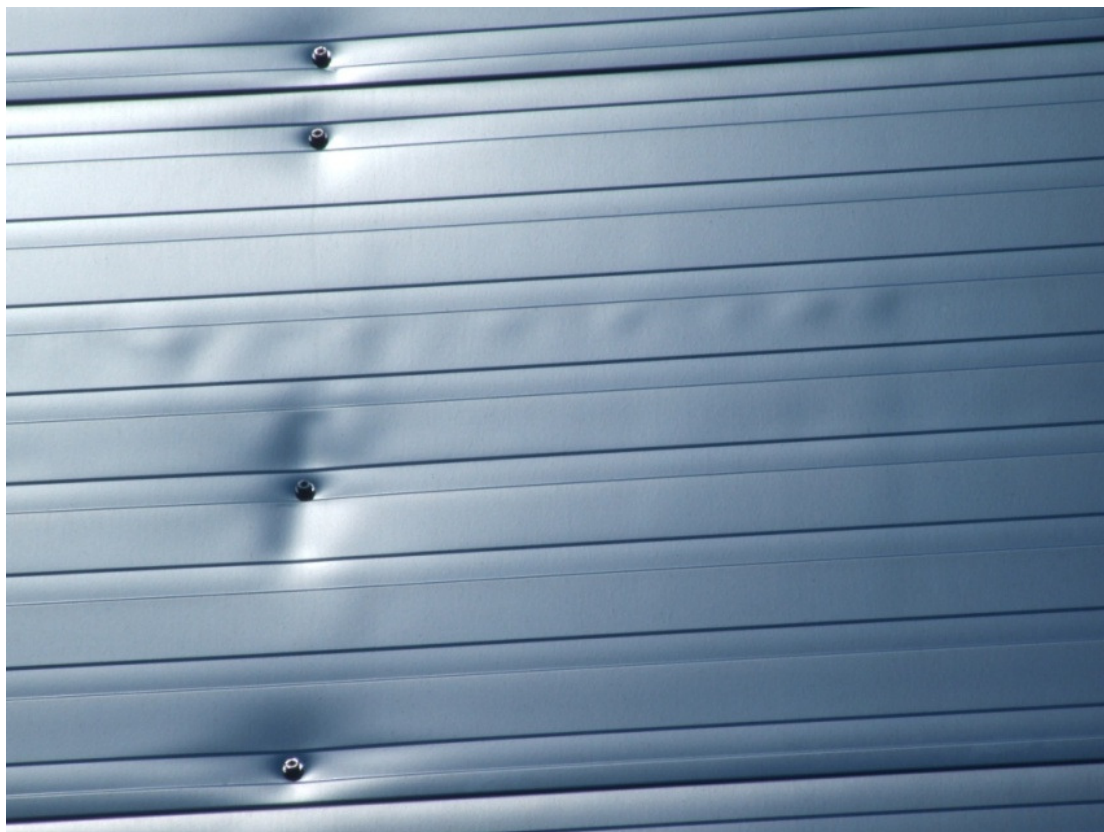
Rys. 2. Uszkodzenia płyty obudowy

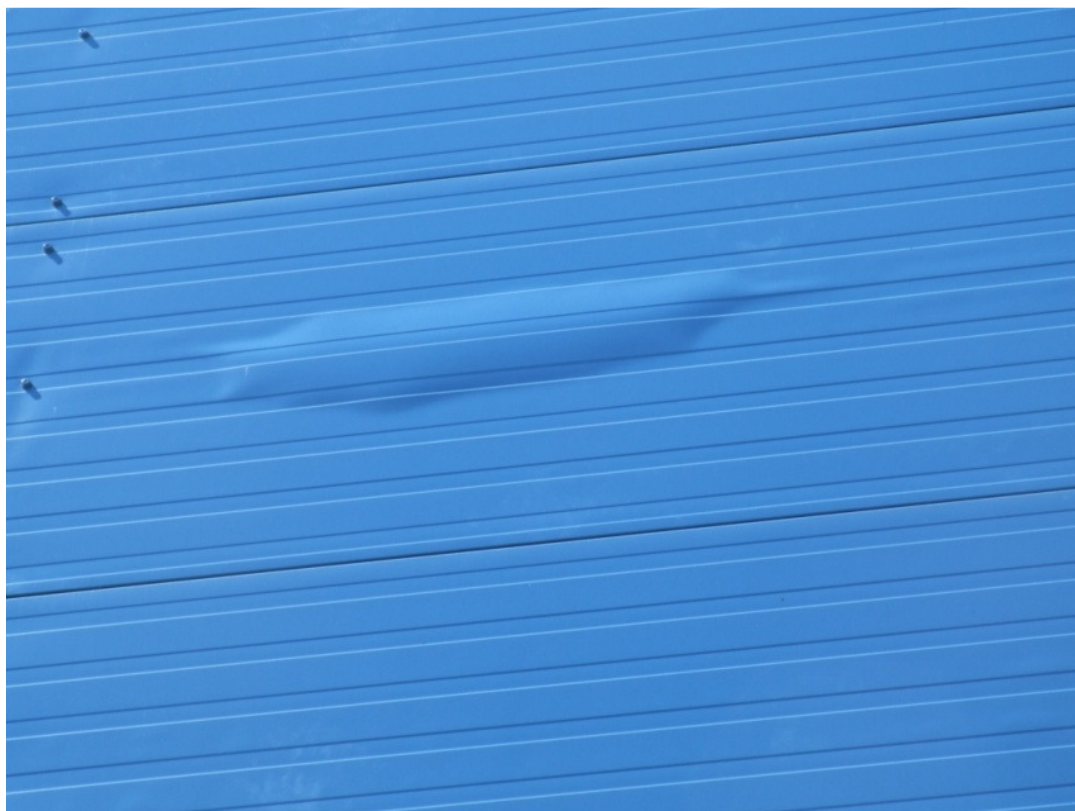
Rys. 3. Uszkodzenia płyty obudowy

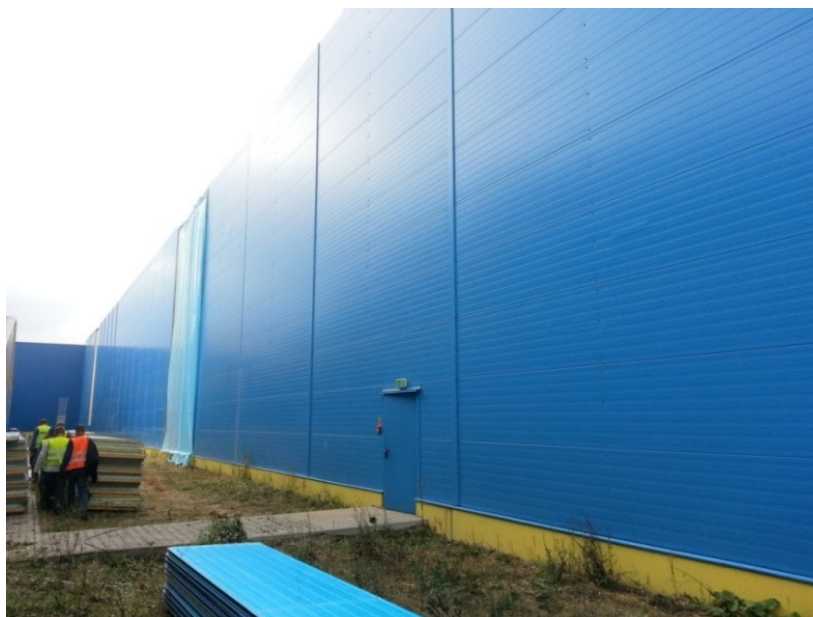
Największa degradacja płyt wystawionych na działanie promieni słonecznych nastąpiła w ścianach południowo-wschodniej (oś 21), południowo-zachodniej (oś H) oraz w ścianie

Rys. 6. Widok elewacji w osi 21 przed wymianą płyt z uszkodzeniami

zachodniej (oś J). Życzeniem właściciela hali było przeprowadzenia naprawy bez konieczności przerwania pracy zakładu. Przyjęty sposób naprawy zależał od lokalizacji uszkodzonej płyty. W osiach 21 i H naprawa polegała na wymianie płyt na nowe o długości 3 m, zmieniając tym samym schemat statyczny płyty na wolnopodparty, pozostawiając elementowi możliwość przemieszczeń i odkształceń. Wymiana na nowe płyty w osiach 21 i H możliwa była również dzięki temu, że na całej długości obu ścian pod obudową z płyt warstwowych znajduje się ściana z betonu komórkowego, która po demontażu płyt stanowiła zabezpieczenie wnętrza hali przed działaniem czynników atmosferycznych. Ściana z betonu komórkowego stanowi w osiach 21 i H ścianę oddzielenia przeciwpożarowego. Na zdjęciach zamieszczonych poniżej pokazano elewację w osi 21 przed wymianą płyt (rys. 6), w trakcie prowadzenia prac naprawczych (rys. 7) oraz po przeprowadzonej naprawie (rys. 8).

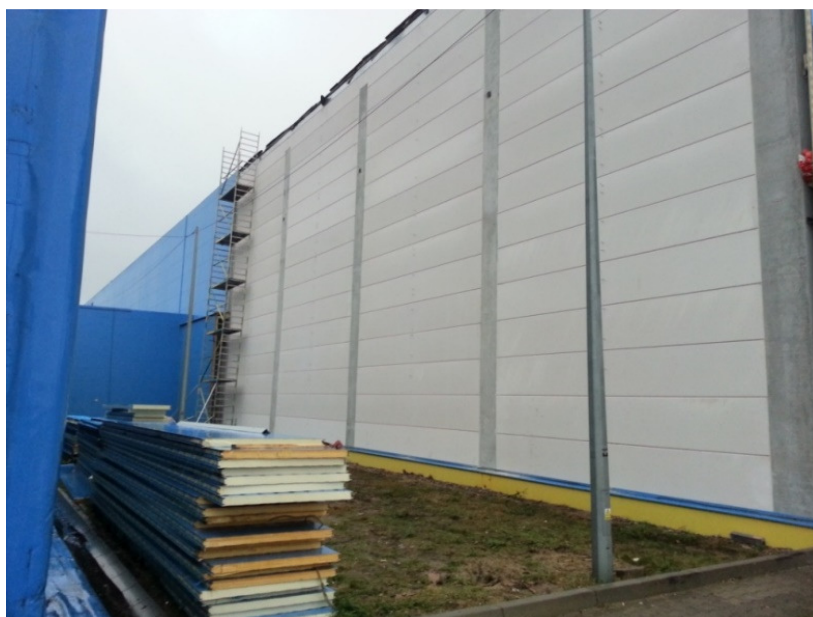
Rys. 7. Widok elewacji w osi 21 w trakcie prowadzenia prac naprawczych

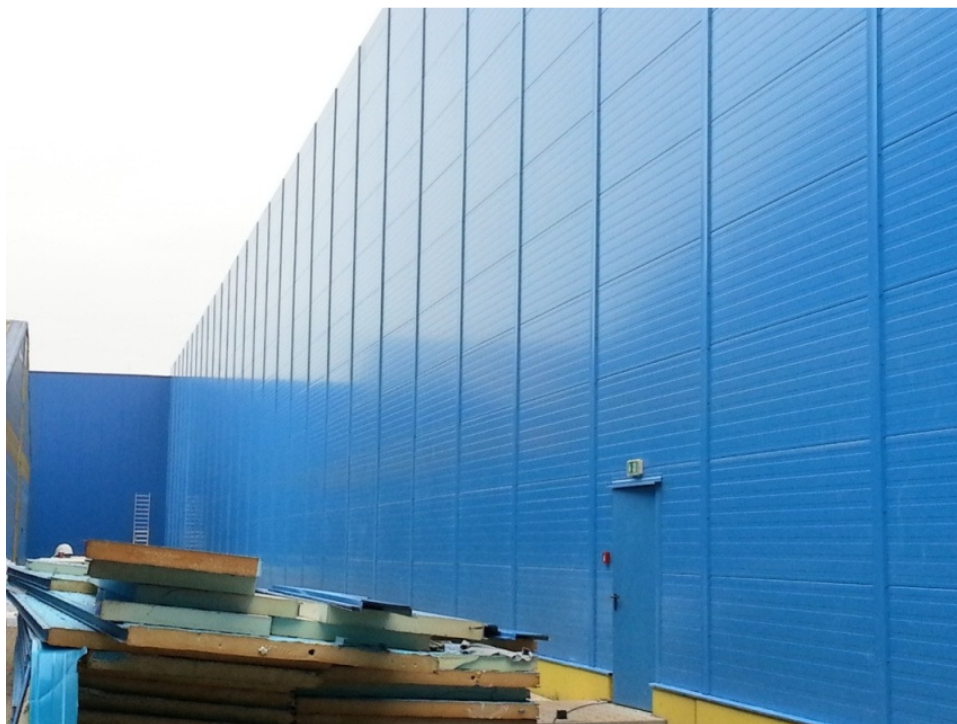
Rys. 8. Widok elewacji w osi 21 po przeprowadzonej naprawie

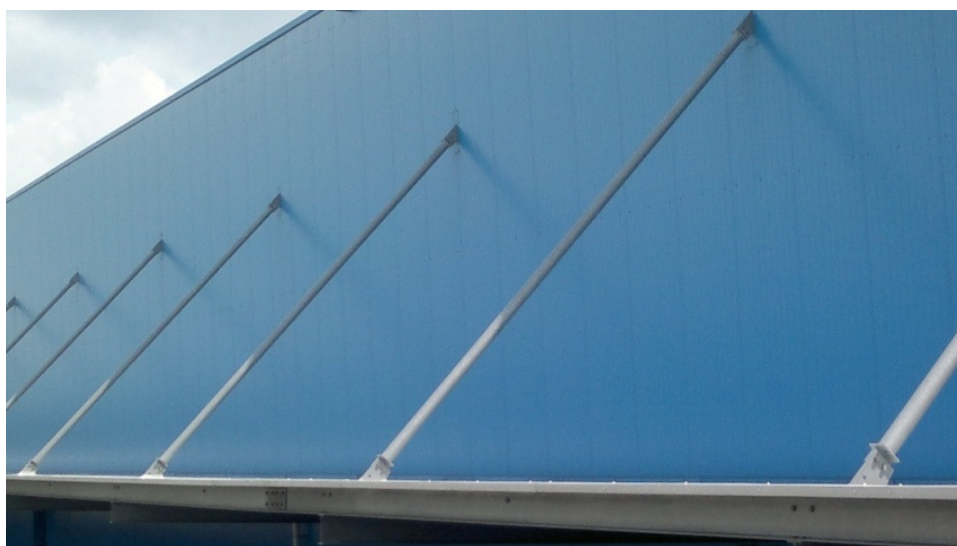
Rys. 8. Widok elewacji w osi J przed wykonaniem naprawy

W osi J nie ma ściany z betonu komórkowego w związku z tym naprawa polegająca na odsłonięciu wnętrza hali była dla Właściciela niedopuszczalna. Zastosowano metodę naprawy polegającą na nałożeniu na istniejące płyty nowych arkuszy blach stalowych celem zasłonięcia uszkodzeń. Dodatkowym utrudnieniem była zlokalizowana wzdłuż tej elewacji linia kolejowa i rampa przeładunkowa powodująca ograniczenia dostępu. Na zamieszczonych poniżej zdjęciach przedstawiono elewację w osi J przed wykonaniem naprawy oraz po jej wykonaniu.

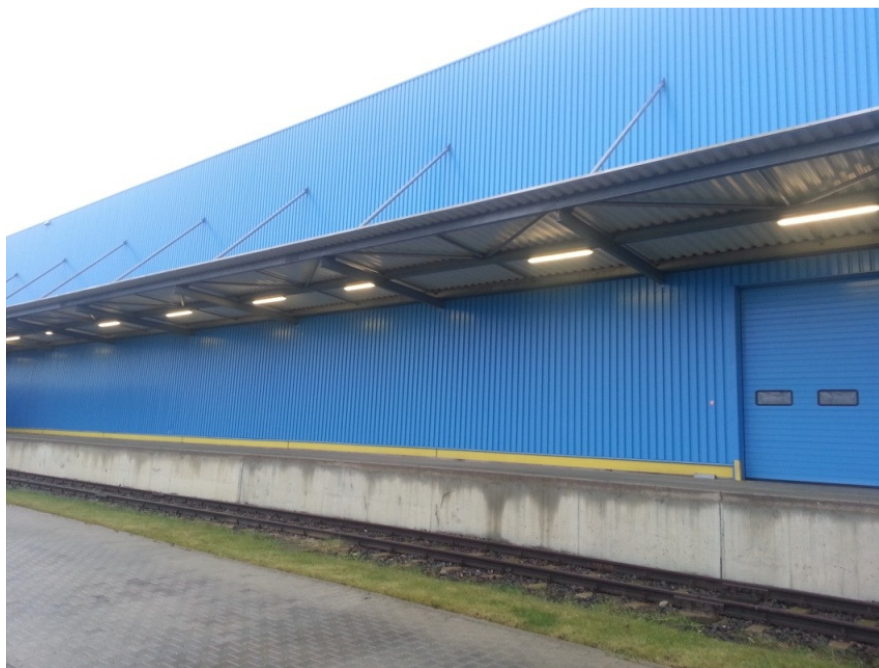
Rys. 9. Widok elewacji w osi J po wykonaniu naprawy
