## **ANALIZA PRZYCZYN KATASTROFY BUDOWLANEJ KONSTRUKCJI DACHOWEJ ZESPOŁU PAŁACOWEGO W GORZANOWIE**

Akademia Górniczo-Hutnicza

### **ANALYSIS OF THE CAUSES OF CONSTRUCTION DISASTER WITHIN THE ROOF STRUCTURE IN GORZANOW PALACE**

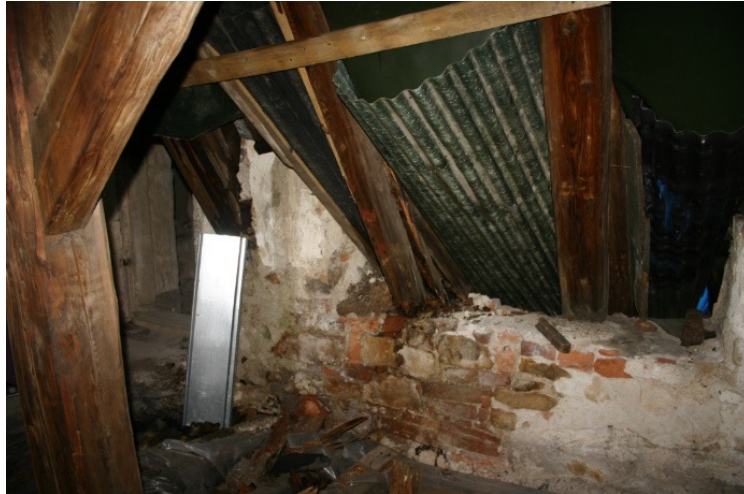
Jako główną przyczynę większości zarejestrowanych uszkodzeń należy przyjąć niekorzystne oddziaływanie wody na elementy konstrukcyjne. Spowodowane to było nieszczelnością dachu na styku krokwi koszowej z murem lukarny (rys. 2) oraz całkowitym brakiem dachu w części centralnej pałacu wywołane jego zniszczeniem. Dodatkowo, korozja biologiczna elementów drewnianych więźby (rys. 3) oraz nadmierne jej zawilgocenie spowodowało znaczne obciążenia poszczególnych elementów konstrukcyjnych.

Rys. 2. Widok uszkodzeń krokwi w wyniku zawilgocenia oraz korozji biologicznej

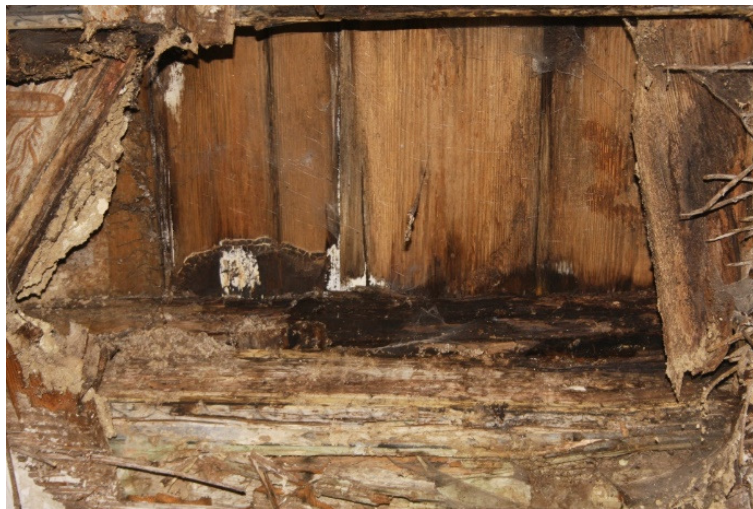
Rys. 3. Widok uszkodzeń wywołanych zawilgoceniem oraz działaniem grzyba domowego białego

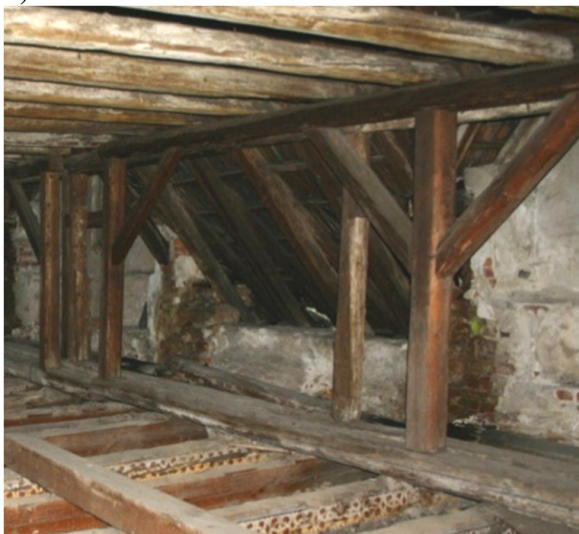
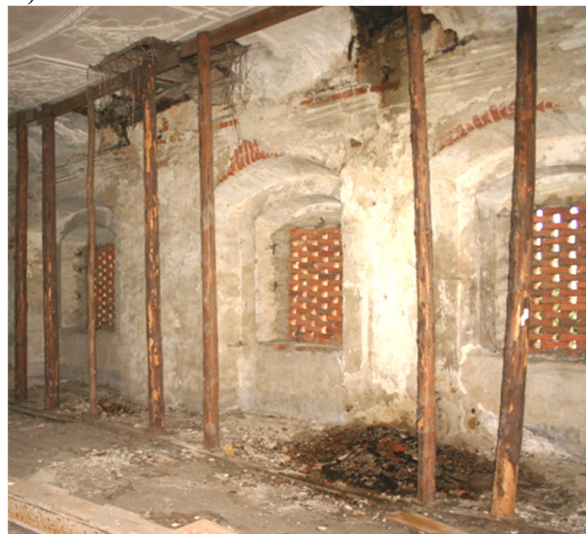
Źle wykonane wykończenia na styku krokwi koszowych z murami lukarn spowodowały lokalne, ale intensywne oddziaływanie wody również na znajdujące się poniżej stropy drewniane. Powyższe oddziaływanie wskutek całkowitej degradacji stropu najwyższej kondygnacji, przekazywane było na stropy kolejnych poziomów powodując ich zniszczenie (rys. 4).

Rys. 4. Uszkodzenia stropów kolejnych kondygnacji wywołane lokalnym oddziaływaniem wody:  
a) uszkodzenia stropu kondygnacji III, b) uszkodzenia stropu kondygnacji II

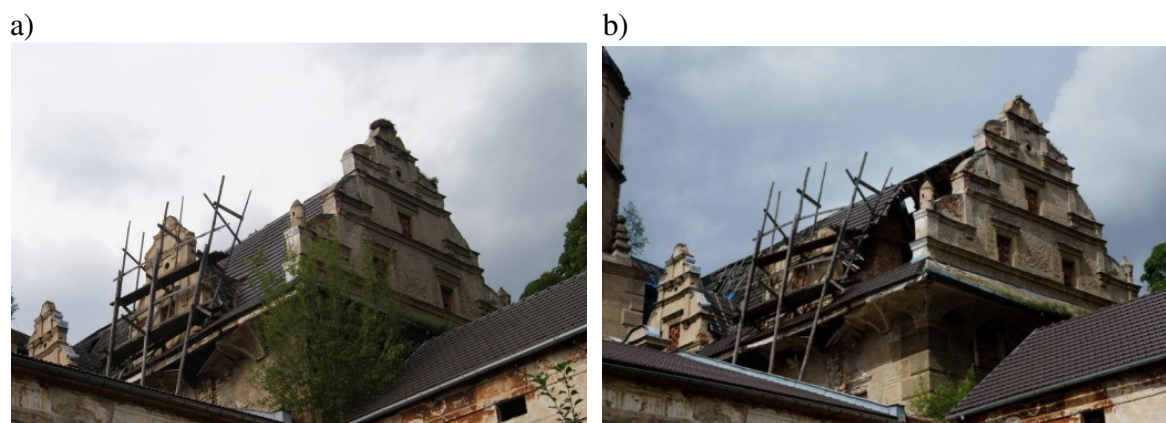
Prace remontowe omawianego pokrycia dachowego rozpoczęto w 2006 r. Jednak ze względu na problemy finansowe inwestora nie zostały one ukończone, a późniejsze zmiany własnościowe spowodowały, że prace te zostały zaprzestane bez prawidłowego zabezpieczenia pozostałej części remontowanego dachu (rys. 5a). Zimą 2011 r. nastąpiła katastrofa budowlana, wskutek której zawaleniu uległa konstrukcja więźby dachowej oraz niżej znajdujące się stropy kondygnacji III i II w skrzydle wschodnim pałacu w Gorzanowie (rys. 5b i 6).

Można założyć, że katastrofa budowlana spowodowana była następstwem rozwoju korozji biologicznej wywołanej znacznym zawilgoceniem konstrukcji więźby, złym stanem technicznym obiektu oraz źle przeprowadzonych prac remontowych pokrycia. Należy pokreślić, że pierwotnie pokrycie pałacu wykonane było z czerwonego gontu a następnie dachówki kamiennej (łupka). Podczas prac remontowych obiektu dokonano jego wymianę na dachówkę ceramiczną. W trakcie tego remontu nie wzmocniono drewnianej konstrukcji więźby dachowej, w której ze względu na zły stan pokrycia występowała korozja biologiczna wywołana licznymi zawilgoceniami. Na tej podstawie założono, że obciążenie więźby przy równoczesnym obniżeniu parametrów mechaniczno-wytrzymałościowych konstrukcji pod wpływem rozwoju korozji biologicznej spowodowało zawalenie się tej części dachu.

Rys. 5. Widok remontowanej części dachu pałacu: a) stan przed katastrofą, b) stan po katastrofie

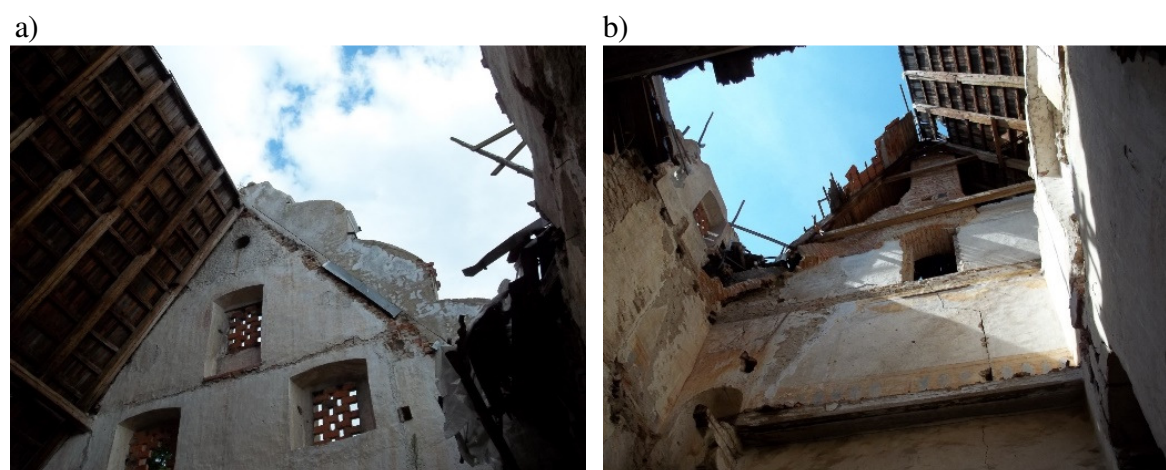
Rys. 6. Widok zniszczeń w centralnej części budynku wywołane zawaleniem się dachu

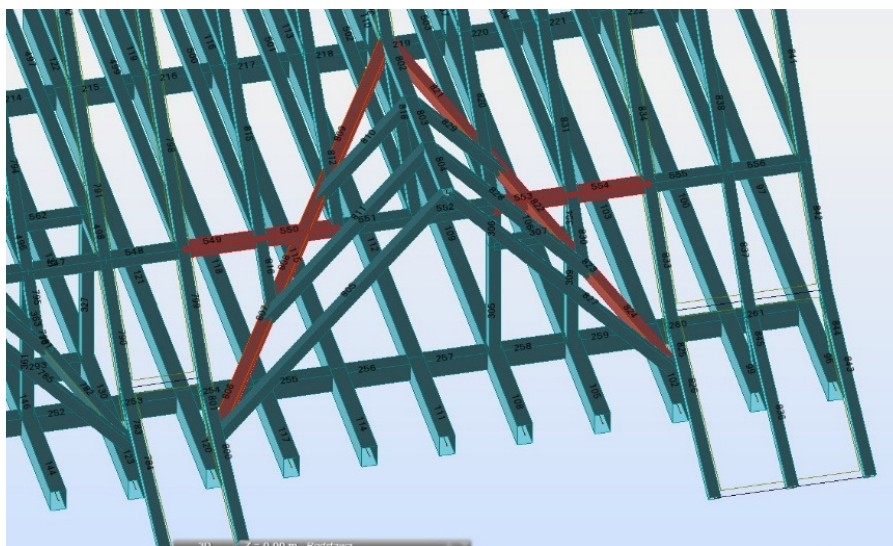
Rys. 8. Analizowane elementy więźby dachowej

Początkowo obliczenia przeprowadzono dla konstrukcji przed rozpoczęciem robót remontowych (etap I). W ten sposób określono elementy o największych wyężeniach (rys. 8), których lokalizacja pokrywa się równocześnie z miejscami występowania największych uszkodzeń i zawilgoceń (połączenie krokwi lukarny i płatwi). Uszkodzenia te spowodowane były przede wszystkim brakiem prawidłowych wykończeń dekarских w tych miejscach oraz brakiem prawidłowego zabezpieczenia przed wpływami czynników atmosferycznych na drewniane elementy konstrukcyjne więźby dachowej. Występujące zawilgocenia przenoszone były także na elementy belkowe stropu najwyższej kondygnacji, na którym podparto konstrukcję więźby dachowej, powodując ich przegnicia w gniazdach. W związku z powyższym dalszą analizę ograniczono do elementów znajdujących się w okolicy lukarny, która uległa częściowemu zawaleniu i przeprowadzono ją w kolejnych etapach:

Najbardziej niekorzystny przypadek zaobserwowany został dopiero w sytuacji obustronnego zniszczenia podpór krokwi kosзовych (etap VI). W tym przypadku wyteżenie zarówno elementów płatwi jak i wybranych krokwi przekroczyło znacznie wartości normowe, co można przyjąć, jako punkt inicjujący zniszczenie konstrukcji więźby dachowej.
