## ZAGROŻENIA UTRATY STATECZNOŚCI HYDRAULICZNEJ GŁĘBOKIEGO WYKOPU NA PRZYKŁADZIE BUDOWY WIELKOPOWIERZCHNIOWEGO OBIEKTU HANDLOWEGO

Zakład Geotechniki i Fundamentowania, Instytut Techniki Budowlanej

### **THE RISK OF THE HYDRAULIC FAILURE OF THE DEEP EXCAVATION ON THE EXAMPLE OF THE CONSTRUCTION OF THE LARGE AREA COMMERCIAL BUILDING**

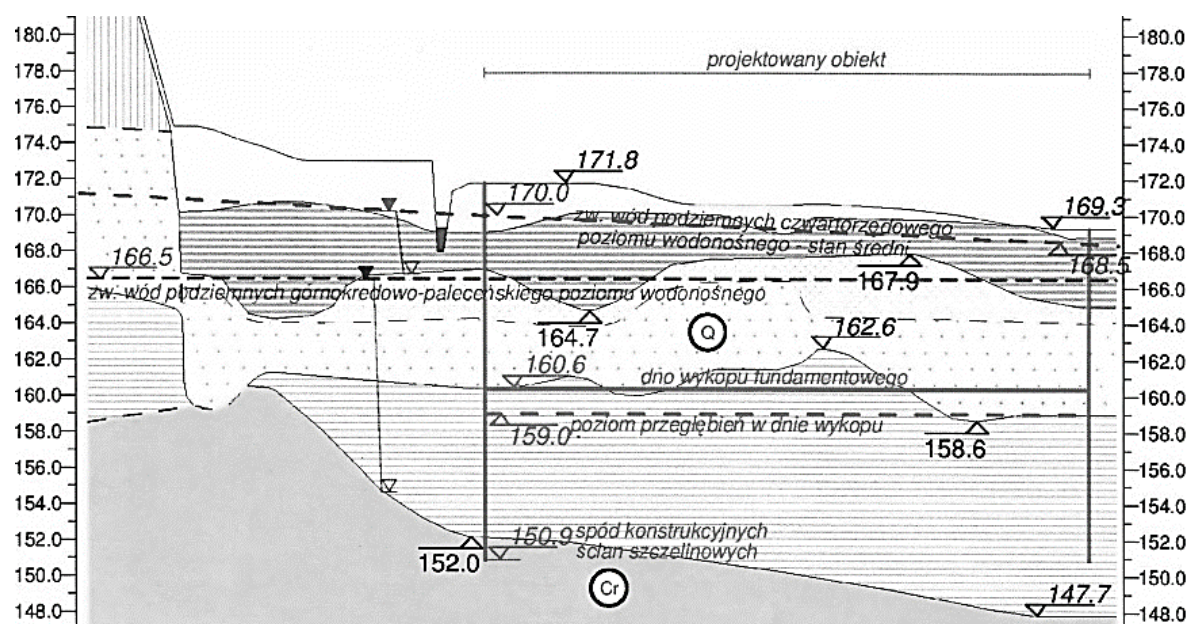
Na omawianym obszarze występują dwa poziomy wodonośne. Dolny poziom wodonośny występuje w paleoceńsko-kredowych spękanych utworach węglanowych. Poziom ten nawiercono na głębokości od 19,8 do 20,7 m p.p.t., w obrębie zwietrzelin podłoża skalnego (poz. ustabilizowany ~ 170 m n.p.m., tj. ~1–1,5 m p.p.t.) [5]. Wody tego poziomu są napinane przez nadległy, słaboprzepuszczalny pakiet osadów zastoiskowych i aluwiiw spoistych. Pierwszy poziom wodonośny występuje w obrębie doliny, powyżej poziomu paleoceńsko-kredowego i związany jest z osadami czwartorzędowymi (aluwia piaszczyste). Układ zwierciadła tego poziomu jest zróżnicowany i waha się od 1,2 do 5,3 m p.p.t. (~169 m n.p.m.).

Rys. 2. Przekrój geotechniczny z układem poziomów wodonośnych [3]

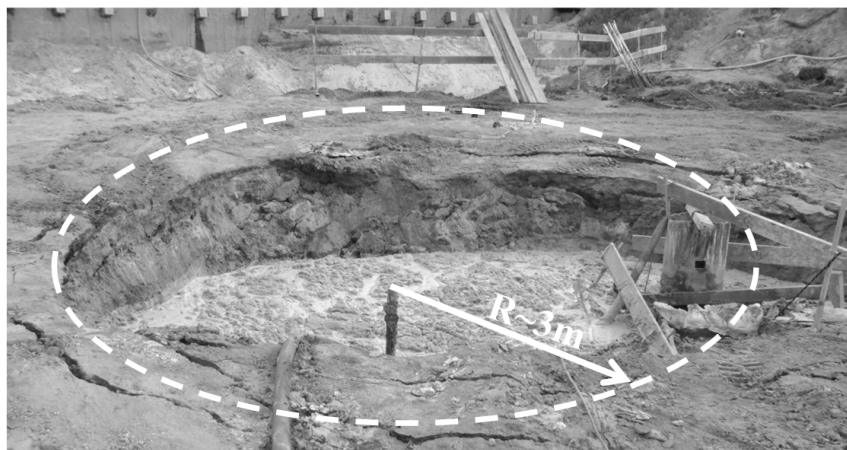
W trakcie głębienia wykopu, doszło do serii przebić hydraulicznych podłoża. Pierwsze przebicia powstały w wyniku natrafienia na niezinventaryzowane i nieprawidłowo zlikwidowane obiekty, tj. starą studnię głębinową oraz piezometr. Obie instalacje sięgały do kredowego poziomu wodonośnego. Prowadzone prace doprowadziły do naruszenia równowagi ciśnień w zasypanych i zakolmatowanych instalacjach, powodując niekontrolowany samowypływ wody do wykopu oraz konieczność wstrzymania prac na budowie. Interwencyjnie podjęto działania ratunkowe polegające na skanalizowaniu wypływu wody przy użyciu rury stalowej, na tyle długiej, aby poziom wody mógł stabilizować się poniżej jej górnej krawędzi. Pozwoliło

Podobny zabieg nie powiódł się w przypadku piezometru i pomimo nasadzenia rury stalowej, dopływ wody odbywał się nadal poza jej przekrojem, przy dopływie ok. 70 m<sup>3</sup>/godz. Przebicie to, doprowadziło w efekcie do rozmycia gruntu w promieniu ok. 3 m – rys. 3.

Rys. 3. Miejsce awarii – widoczne zapadlisko wywołane przebicciem hydraulicznym wokół piezometru [4]

W celu zapewnienia bezpieczeństwa konstrukcji fundamentu oraz zachowania projektowanych parametrów gruntu, konieczne było utrzymanie szczelności dna wykopu odcinając dopływy wód podziemnych. Dlatego też, podjęto próbę uszczelnienia powstałych przebić hydraulicznych, opierając się na metodzie modyfikacji gruntu poprzez wykonanie niskociśnieniowych iniekcji gruntowych. Rozwiązanie to miało za zadanie podwyższenie własności mechanicznych oraz obniżenie właściwości filtracyjnych ośrodka gruntowego. Głównym czynnikiem powodującym zmianę parametrów modyfikowanego gruntu jest zainiektowane spoiwo, tworzące w połączeniu ze szkieletem gruntowym swoisty konglomerat mineralny. Spoiwem tym jest płynna zawiesina otrzymana na bazie modyfikowanych ilów i cementu.

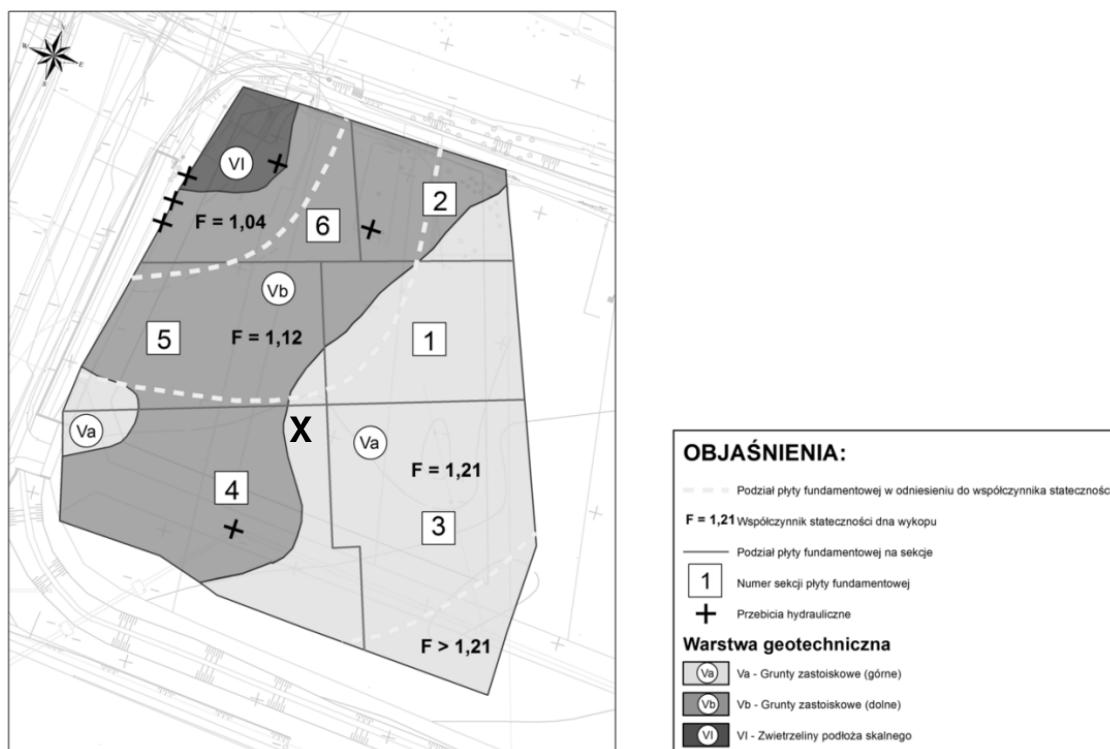
Kolejne przebicie powstało w trakcie wykonywania wykopu do rzędnej docelowej, na etapie realizacji lokalnych przegłębień. Przebicie to powstało prawdopodobnie na skutek rozmycia gruntu w trakcie głębienia ścian szczelinowych, które na fragmencie przebiegu posadowiono w strefie zwietrzliny skał kredowego poziomu wodonośnego – rys. 4.

Rys. 4. Mapa gruntów w poziomie posadowienia ścian szczelinowych z podziałem wykopu na obszary w odniesieniu do współczynnika stateczności – dla rzędnej 161,4 m n.p.m. [4]

Efektem tego było powstanie dwóch miejsc wypływu wody w sąsiedztwie ściany szczelinowej. Tym razem wypływy te były niewielkie (małe wydatki), stąd założono hipotezę przepływu po ścianie szczelinowej (na kontakcie z gruntem), gdzie spadek ciśnienia wypływu mógł być spowodowany wydłużeniem drogi filtracji i oporem przepływu w strefie kontaktowej wskutek występowania tzw. koszulki z zawiesiny bentonitowej. Wypływy te udało się z powodzeniem zainiektować z wnętrza wykopu.

Wykop podzielono na obszary z uwagi na wartość współczynnika bezpieczeństwa – rys. 4. Na tej podstawie zaktualizowano harmonogram prac fundamentowych wskazując rejon, gdzie prowadzenie prac do rzędnej docelowej jest bezpieczne (pola nr 3, 4 i częściowo 1) oraz obszary (2, 5 i częściowo 1), gdzie prowadzenie prac jest możliwe tylko do założonych rzędnych (ok. 1,5–2 m powyżej rzędnej docelowej).

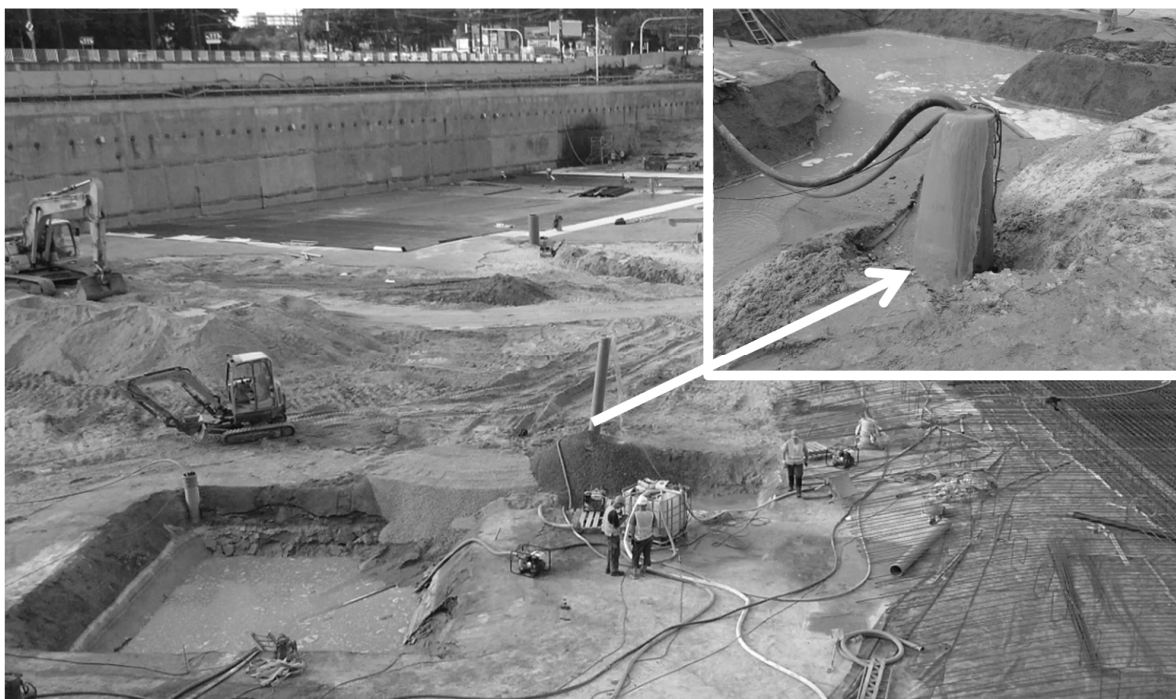
Ostania awaria związana ze zniszczeniem hydraulicznym powstała na etapie realizacji płyty dennej, w trakcie wykonywania przegłębienia o głębokości ok. 2 m, wykonanego w sąsiedztwie zrealizowanej sekcji płyty fundamentowej. Zdarzenie to miało charakter bardzo dynamiczny. Dopływ wody do wykopu po kilku godzinach od inicjacji przebiccia oszacowano na około 30 m<sup>3</sup>/godz. Awaria ta powodowała wynoszenie wraz z wypływającą wodą cząstek gruntu oraz rozmywanie podłoża. Skutkowało to powstaniem zapadliska w dnie przegłębienia. Po skanalizowaniu wypływu (obsadzenie rury) oraz częściowym zdławieniu procesu przez zasypanie zapadliska kruszywem (dociążenie), rozpoczęto iniektowanie obszaru awarii. Zabiegi te pozwoliły na skuteczne zlikwidowanie wypływu.

Rys. 5. Miejsce awarii (przegłębienie w wykopie), jako szczegół-skanalizowanie wypływu w rurze [4]

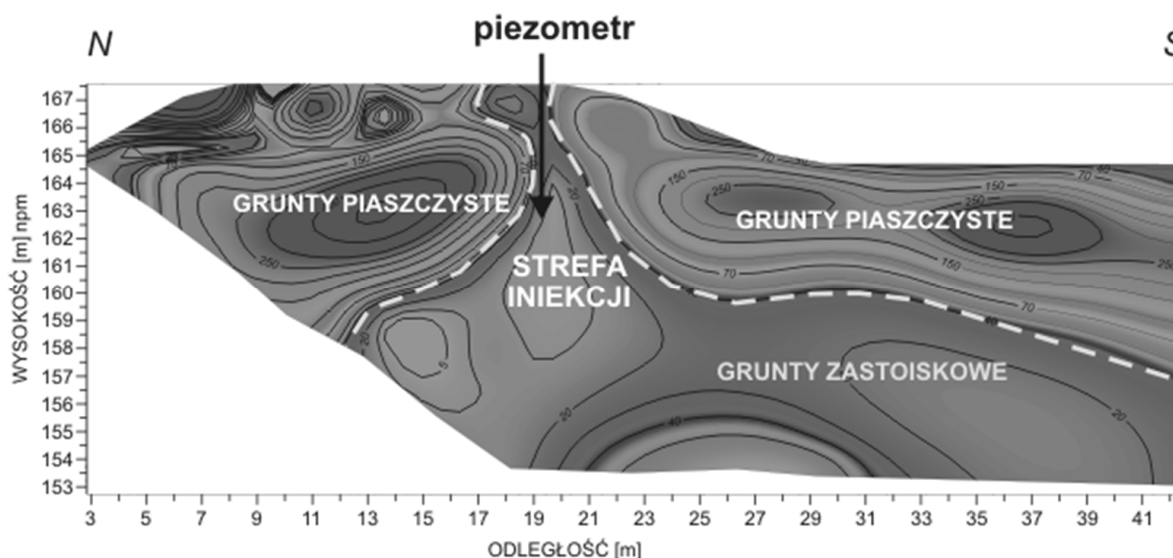
Badania ERT wykazały, że w obrębie warstw niskooporowych (izolujących) występują miejscami pola o nieco wyższych opornościach, które należy interpretować jako przewarstwienia lub soczewki o zwiększonym udziale frakcji piaszczystej, w niższych partiach związane prawdopodobnie z utworami starszego podłoża (zwietrzelin).

Dodatkowo, w niektórych przekrojach zarejestrowano zwiększony udział gruntów wysokooporowych kosztem warstwy niskooporowej (izolującej), sięgające do ok. 5 m poniżej poziomu docelowej rzędnej wykopu, a sposób występowania tych anomalii może wskazywać na lokalne kotły eworsyjne, wypełnione materiałem o grubszej frakcji.

Rys. 6. Przekrój geofizyczny w rejonie przebiecia hydraulicznego (stary piezometr). Linia przerywana wskazuje zróżnicowanie stropu warstw izolujących [2]

Wykonane badania umożliwiły weryfikację założeń dotyczących stateczności dna wykopu oraz pozwoliły na wskazanie obszarów wymagających wykonania dodatkowych uszczelnień.
