## USZKODZENIA OBWODNICY DROGOWEJ NA SKUTEK UPROSZCZONEGO ROZPOZNANIA BUDOWY PODŁOŻA I BŁĘDNYCH DECYZJI PROJEKTOWYCH

**Streszczenie:** Podłoże naturalnej części obwodnicy stanowiła warstwa zastoiskowych namulów organicznych i torfów lokalnie gytii, o zmiennej miąższości. Grunty te nie zostały rozpoznane w podłożu pasa drogowego i w konsekwencji nieusunięte. Poziom wód gruntowych regulowany lokalnie przez lata za pomocą urządzeń melioracyjnych, został zniszczony przez powstałe okna hydrogeologiczne, po lokalnej wymianie na grunty dobrze przepuszczalne. Szczegółowe badania geotechniczne sprawdzające (sondowania CPTU, DMT), potwierdziły, że przyczyny deformacji i uszkodzeń obwodnicy są związane ze statyczną konsolidacją gruntów organicznych oraz niedokładnego rozpoznania budowy podłoża, w wyniku czego podjęte zostały błędne decyzje projektowe i realizacyjne obiektu.

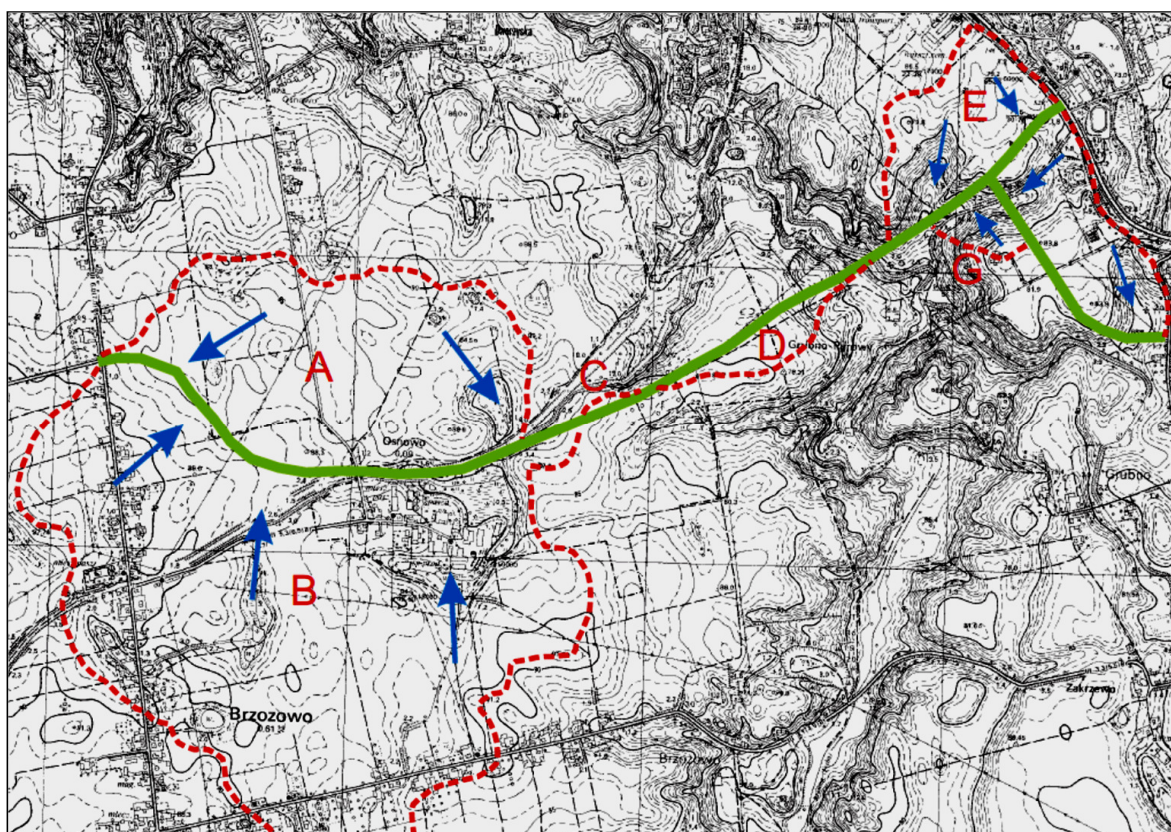
Rzeczywisty, zinwentaryzowany przez autorów artykułu zasięg zlewni lokalnych przedstawiono na rys. 2.

Rys. 2. Kierunki splywu i zasięg zlewni lokalnych w obszarze lokalizacji obwodnicy południowej

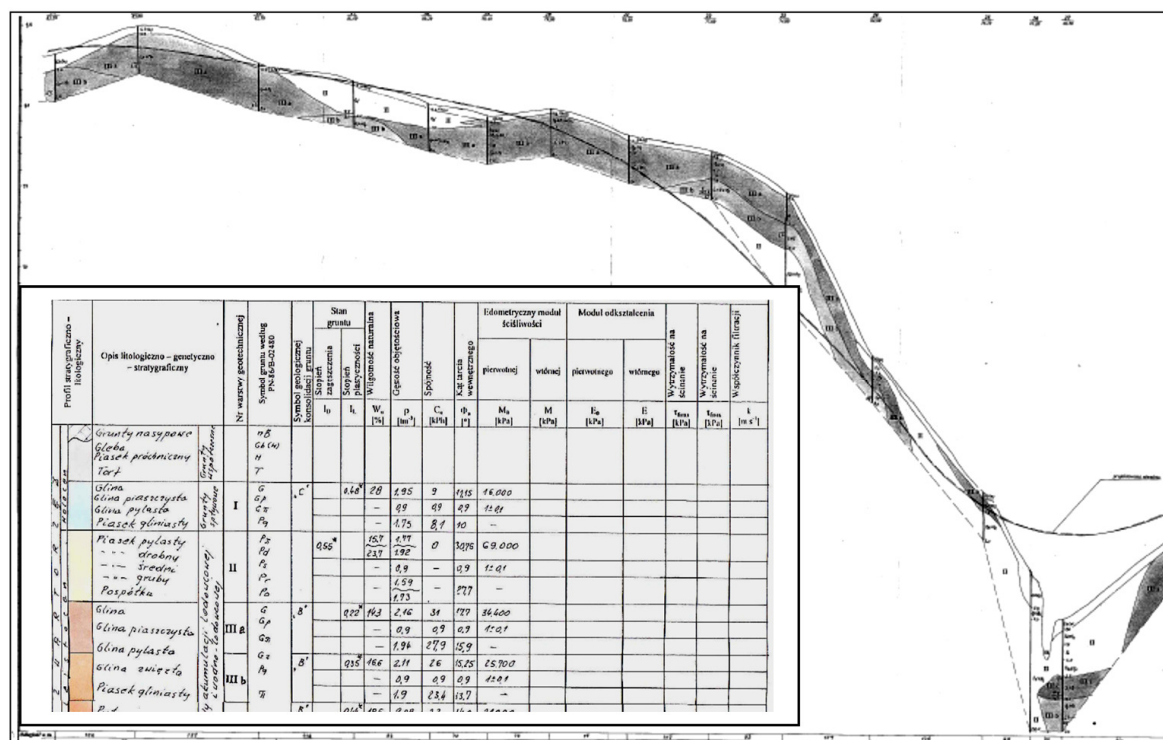
Badania geotechniczne wykonane na zlecenie Inwestora do projektu drogowego ograniczono do kilku płytkich punktów badawczych wzdłuż trasy, bez weryfikacji załęgania gruntów organicznych i bez analizy warunków wodnych i stateczności skarp (rys. 3).

Rys. 3. Przykładowy przekrój geotechniczny wycinka trasy obwodnicy

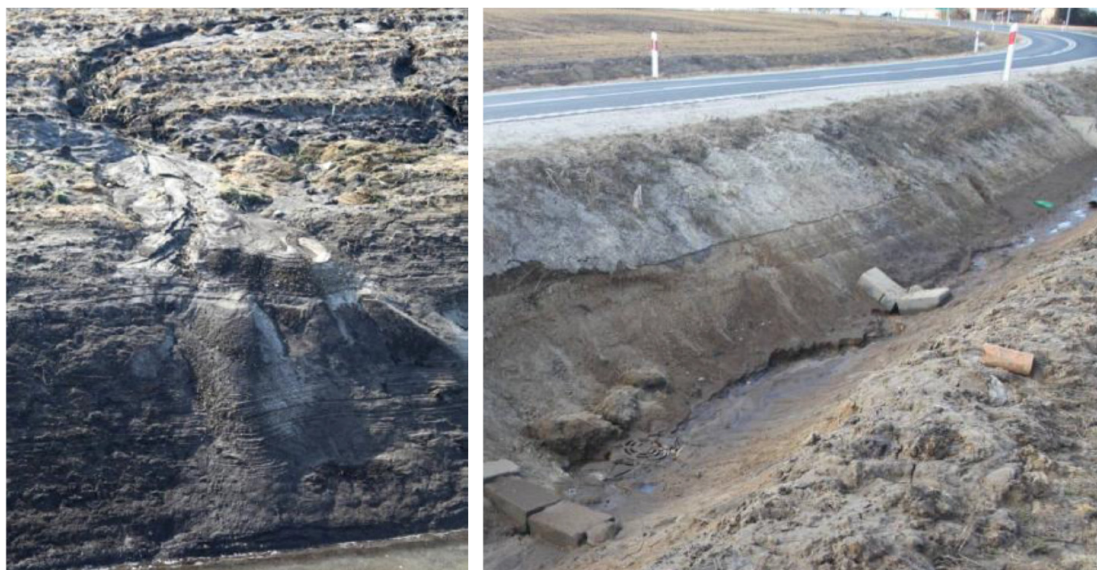
Rys. 4. Przykłady abrazji, powstania stożka napływowego i uszkodzenia drenażu rolniczego w wyniku wykorzystania go w systemie odwodnienia przy średnim spływie wody do rowu przydrożnego

Rozwiązanie projektowe nie uwzględniało faktu, że rzeczywisty odbiór wód z nawierzchni obwodnicy charakteryzuje się w istniejących zlewniach okresowym skoncentrowaniem strumienia wody, np.: podczas deszczy nawalnych. Powoduje on wzrost erozji wodnej, niszczącej nieumocnione skarpy rowów i żłobi głębokie rozcięcia skarpy korpusu drogowego oraz zboczy (rys. 4 i 5). Brak wiedzy o potencjale lokalnej retencji wody w zlewniach, doprowadził do podtopienia i poważnych uszkodzeń rowów już w trakcie realizacji obwodnicy, np.: lipiec 2011 r. Rozwiązania Inwestora tj. projekt wykonawczy i projekt budowlany oraz specyfikacje szczegółowe, nie uwzględniały standardowych w kraju wymogów dla ochrony środowiska, np.: ścieki deszczowe nieoczyszczone wprowadzono bezpośrednio do odbiornika. Nie zastosowano rozwiązań zabezpieczających poprawne funkcjonowanie rowów odwadniających w złożonych warunkach hydrologicznych i naturalnie bardzo zróżnicowanych warunkach geomorfologicznych, np.: brak odpowiednich wzmocnień konstrukcji z zastosowaniem geosyntetyków (rys. 5, 6).

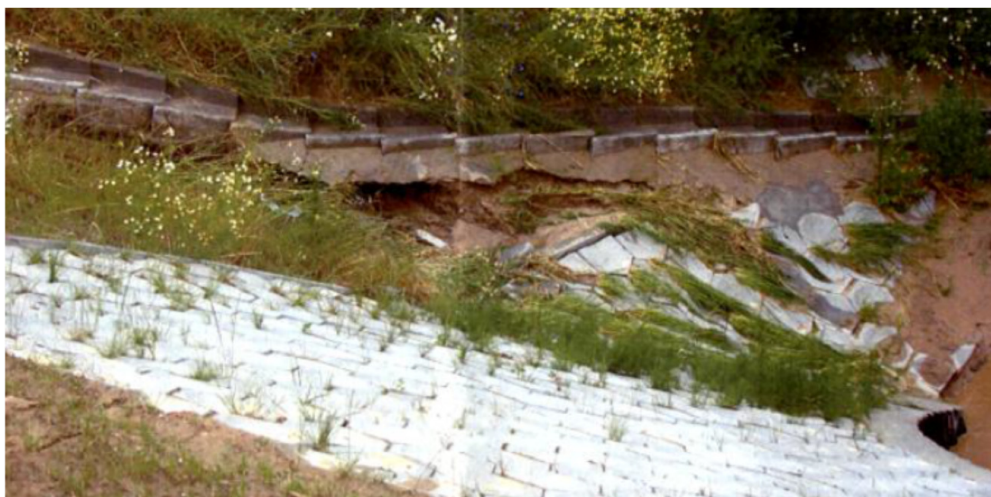
Rys. 5. Uszkodzenie korpusu w wyniku spływu skoncentrowanego wody opadowej ze zlewni B

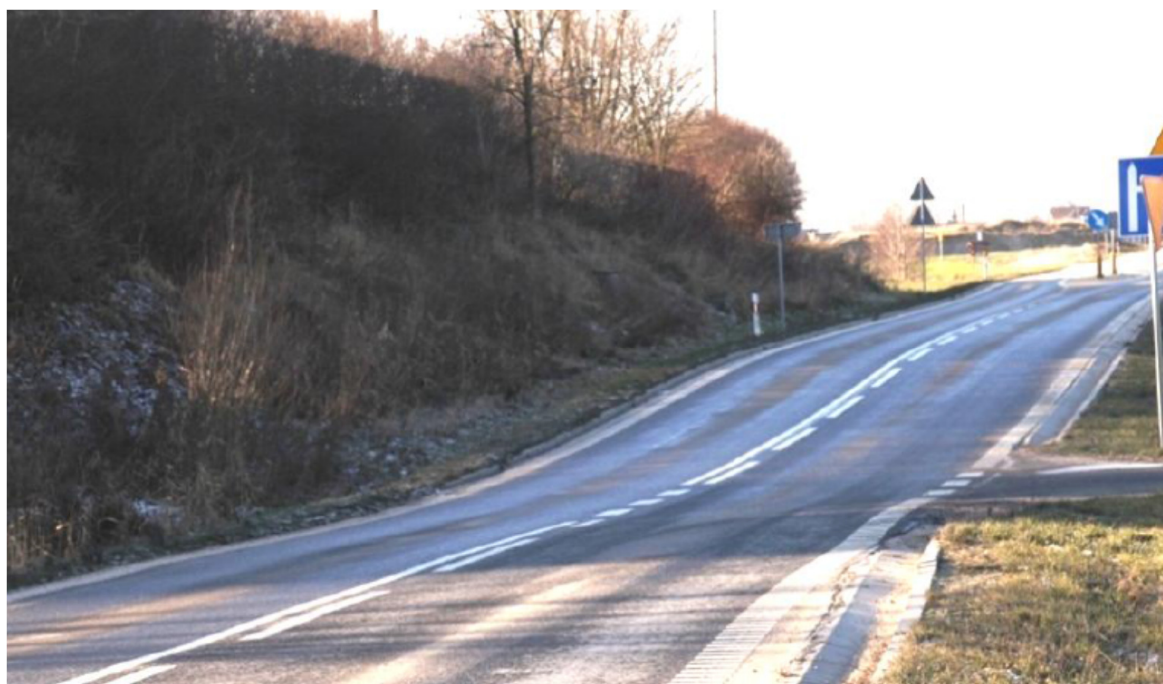
Osiadanie nawierzchni w rejonie odcinka wymiany gruntu pojawiło się już 15 maja i w czerwcu 2011 r., szczególnie w strefie niezidentyfikowanego naturalnego ciek, gdzie nie zaprojektowano przepustu. Po około 2 latach wystąpiły obniżenia jezdni w postaci zapadlisk (rys. 6), oraz pojawiły się podłużne pęknięcia i odspojenia nawierzchni z elementami drogi.

Rys. 6. Przykład obniżenia drogi, zapadliska o małym promieniu w strefie zalegania około 11 m gruntów organicznych.

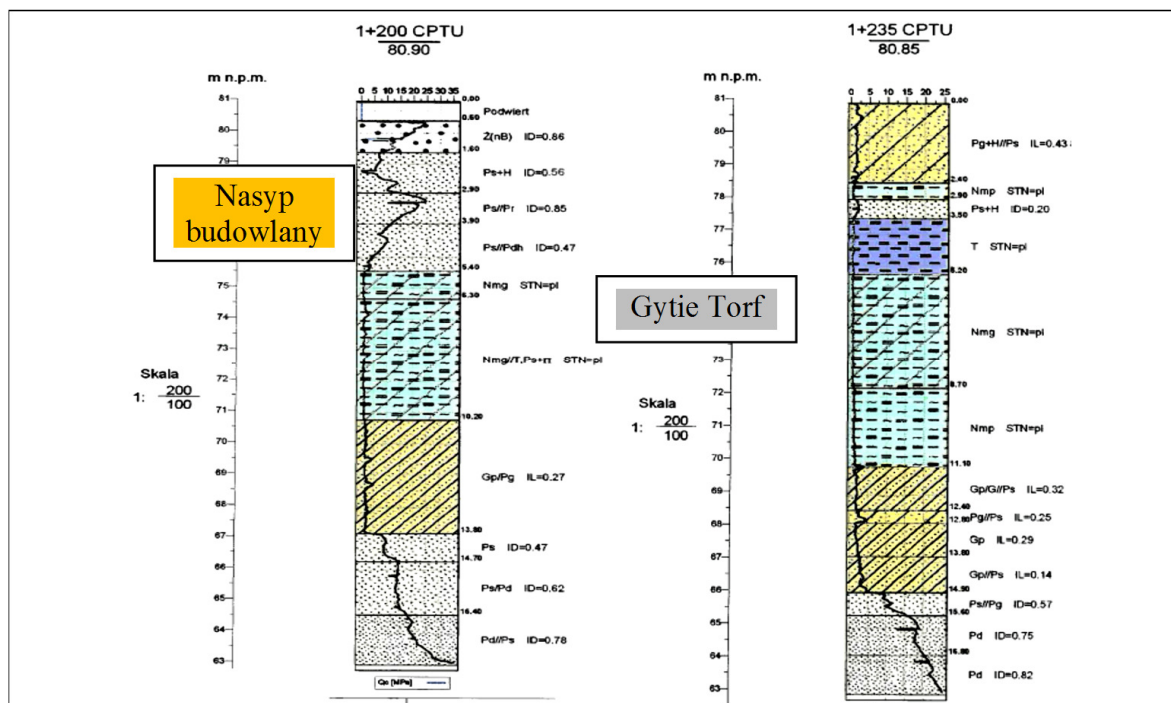
W lutym 2014 r., po 3 latach od zakończenia prac, Wykonawca zlecił niezależnej firmie dodatkowe badania terenowe CPTU i DMT w celu określenia stanu podłoża w strefie wymiany i stwierdzonych uszkodzeń. Wyniki badań geotechnicznych przedstawia rys. 7. Z rysunku 7 wynika, że strefa wymienionego podłoża nie wspiera się na stropie nośnych gruntów mineralnych. Grunty organiczne charakteryzują się długotrwałym procesem konsolidacji, któremu

towarzyszą znaczne odkształcenia pionowe i przemieszczenia poziome. Wystąpienie tego zjawiska zostało udokumentowane deformacjami nawierzchni drogowej.

Rys. 7. Profile podłoża w strefie wymiany gruntu (1 + 200 CPTU) i bez wymiany gruntu (+ 235 CPTU)
