## AWARYJNY STAN BRZEGU KLIFOWEGO W JASTRZĘBIEJ GÓRZE

Katedra Geotechniki, Geologii i Budownictwa Morskiego, Politechnika Gdańska

**Streszczenie:** W artykule opisano aktualny stan brzegu klifowego w Jastrzębiej Górze, ze szczególnym uwzględnieniem procesów geodynamicznych oraz wpływu budowy geologicznej podłoża gruntowego na prędkość abrazji klifu. Opisano przyczyny występowania awarii na brzegu w Jastrzębiej Górze oraz szczegóły umocnienia brzegu w rejonie ośrodka wypoczynkowego „Bałtyk”. W podsumowaniu autorzy wskazują kierunek postępowania w celu zapobieżenia propagacji usuwiska i powstania megaawarii o zasięgu mogącym zagrozić obiektom budowlanym zlokalizowanym na zapleczu klifu.

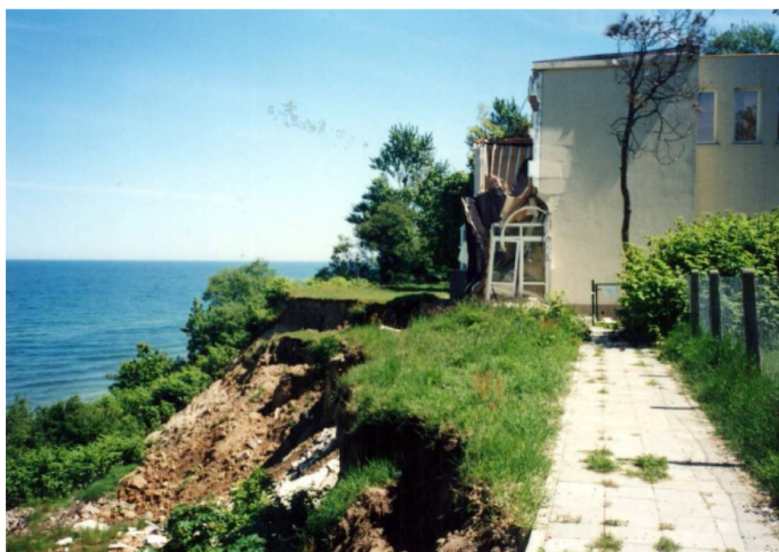
W szczególności, kiedy osuwisko powstałe w 1988 r. zagroziło ośrodkowi wypoczynkowemu „Horyzont” [4, 5], (rys. 3, 4), wówczas zainteresowanie urzędów odpowiedzialnych za stan brzegu klifowego wzrosło. Od tamtego czasu problem stateczności brzegu klifowego był i jest wciąż problemem aktualnym.

Rys. 3. Częściowo zniszczony ośrodek wypoczynkowy „Horyzont” na bezpośrednim zapleczu aktywnego klifu (Fot. W. Subotowicz. 3.06.2002)

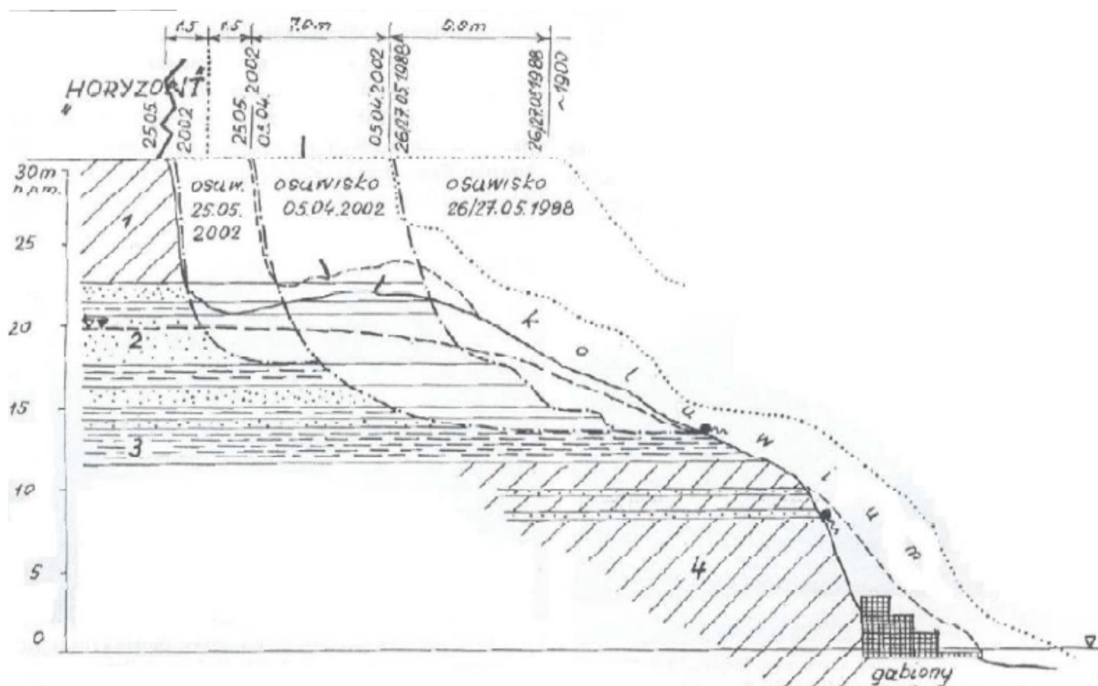
Rys. 4. Przekrój geodynamiczny klifu w Jastrzębiej Górze na wysokości „Horyzontu” [5]

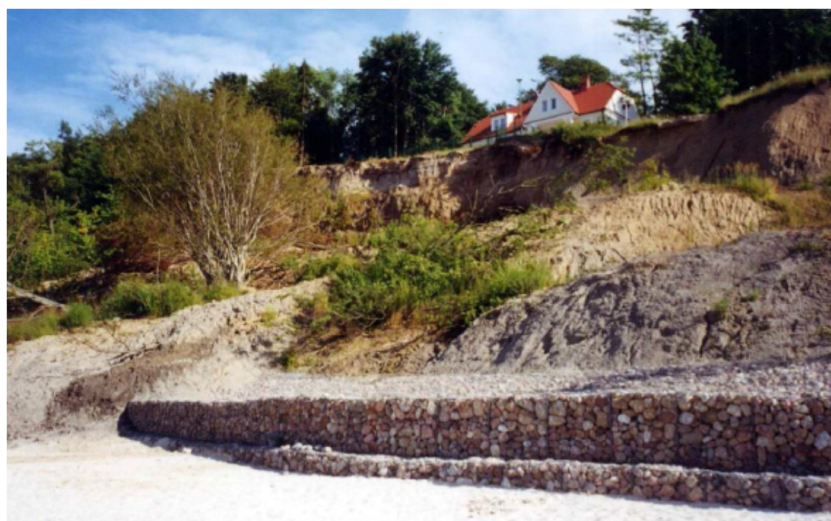
Rys. 5. Zagrożony „Bałtyk”. Wielkie osuwisko z koluwium spełzniętym na gabiony i plażę (Fot. W. Subotowicz, 30.06.1999 r.)

Jak już wcześniej podano – w latach 1994–1997 w rejonie „Bałtyku” i na całym kilometrowym odcinku brzegu klifowego w Jastrzębiej Górze, u podnóża klifu wybudowano konstrukcję oporową z gabionów. Niestety w warunkach abrazyjnego charakteru morza i dużej aktywności osuwiskowej klifu, jej trwałość jest mała. Podczas wezbrań sztormowych i podczas osuwisk powstających w klifie gabiony są niszczone. W szczególności zaobserwowano to zjawisko w 1998 r. w rejonie „Bałtyku”. Aktywność osuwiskowa była tak duża, że koluwium nie tylko spłynęło po gabionach, ale je zniszczyło (rys. 5).

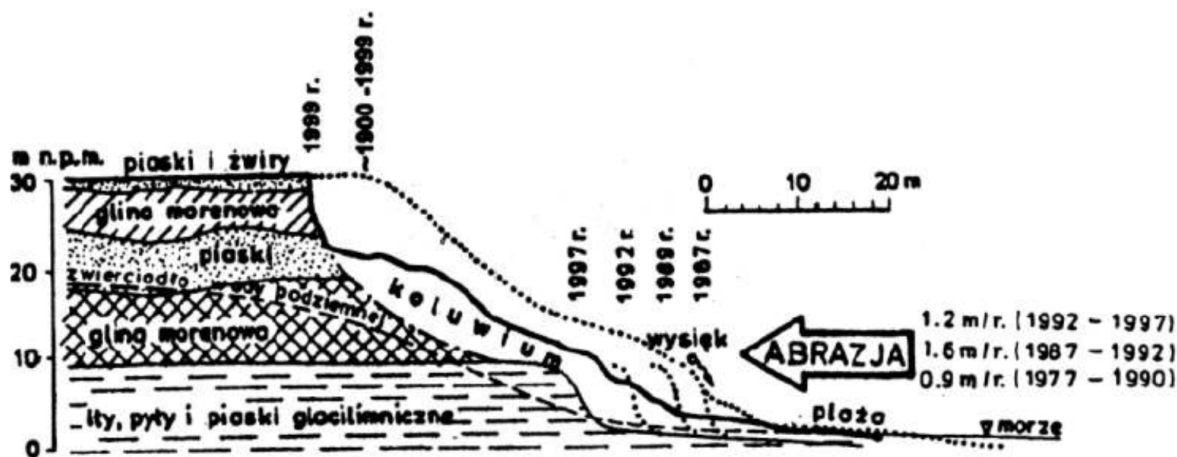
Szczególną rolę w rozwoju zjawisk osuwiskowych odgrywają ropy, które występują zwłaszcza w centralnej i zachodniej części brzegu klifowego w Jastrzębiej Górze. Na podstawie wykonanych wierzeń badawczych na km 134 + 200 stwierdzono, że strop ilów ma rzędność około 10 m n.p.m. Przed rozpoczęciem prac zabezpieczających ropy odsłaniały się w progu abrazyjnym u podłoża klifu (rys. 8), [11].

Rys. 8. Przekrój geodynamiczny klifu w centralnej partii brzegu klifowego w Jastrzębiej Górze (km 134 + 200), [11]

Jak wynika z podłużnego przekroju geologicznego klifu w Jastrzębiej Górze, opracowanego na podstawie opisu geologicznego odsłoniętych warstw na powierzchni klifu i obserwacji wysięków wody podziemnej (rys. 6) [11, 14], dolna warstwa gliny morenowej tu zanika, a wyżej występujący wodonosiec kontaktuje się ze stropem iłów. Taki układ sprzyja powstaniu osuwisk, albowiem powierzchnia poślizgu rozwija się na iłach. To podłoże ilaste odgrywa tutaj szczególną rolę zwłaszcza, że jak wspomniano ma ono pośredni i bezpośredni kontakt z wyżej występującym wodonosiem. Glacialimiczne utwory ilaste są zróżnicowane litologicznie. Charakteryzują je liczne przewarstwienia pylaste i piaszczyste. W pakiecie tych utworów dominują iły, najczęściej warwopodobne, to znaczy takie, w których występują liczne laminacje pylaste. Ta niejednorodność w wykształceniu podłoża ilastego, w powyższych uwarunkowaniach, sprzyja jego nawodnieniu. Stąd poślizg występuje na stropie lub na wewnątrz ilastych utworów glacialimicznych. Powierzchnia poślizgu zainicjowana w podłożu ilastym progresywnie rozwija się ku górze, obejmuje cały około 20. metrowy pakiet utworów gliniasto – piaszczystych i sięga do powierzchni korony klifu, [9]. W konsekwencji powstaje rotacyjne przemieszczenie wspomnianego pakietu gruntowego w dół zbocza klifowego. Przemieszczony materiał gruntowy (tzw. koluwium) jest następnie abradowany i odprowadzony do morza. Ponownie odsłonięty próg abrazyjny z macierzystym podłożem ilastym, cofa się w głąb zbocza. To sprzyja inicjacji kolejnego osuwiska, [11], (rys. 8).

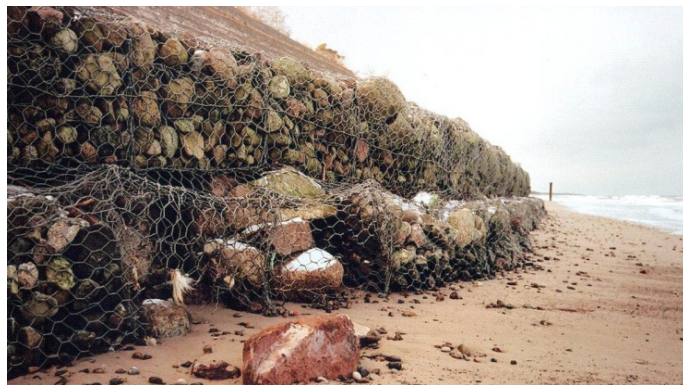
Wykonana konstrukcja gabionowa była i jest narażona na bezpośrednie oddziaływanie morza, stąd po kilku latach zaobserwowano zniszczenie gabionów. Jest to permanentny stan awaryjny tego rodzaju zabezpieczenia, zarówno przed abrazją ze strony morza, jak i osuwiskami powstającymi ze strony lądu [5, 11], (rys. 9, 10).

Rys. 9. Zniszczone gabiony w rejonie ośrodka wypoczynkowego „Bałtyk”  
(fot. W. Subotowicz 13.02.2009 r.)

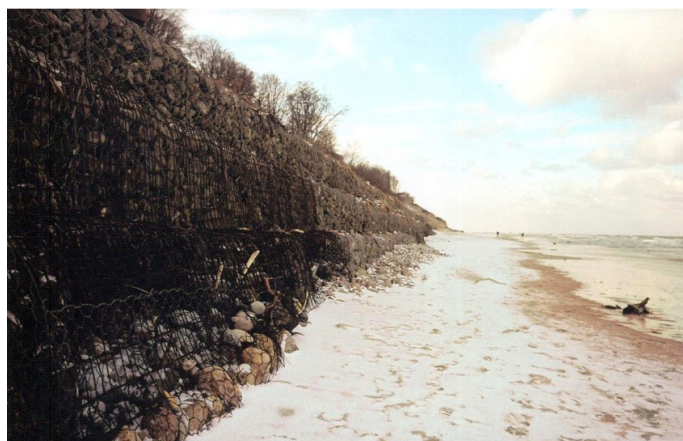
Rys. 10. Gabiony reperowane za pomocą prętów zbrojeniowych w rejonie „Horyzontu”  
(Fot. W. Subotowicz 13.02.2009 r.)

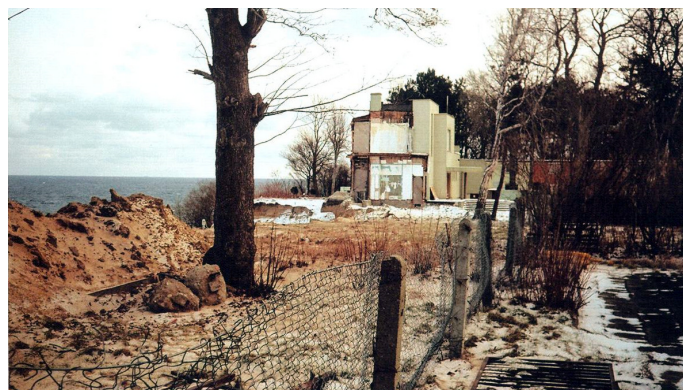
W pierwszej kolejności zbudowano ją na wschodnim fragmencie o długości 200 m, gdzie znajduje się częściowo zniszczony ośrodek wypoczynkowy „Horyzont”, (rys. 11).

Rys. 11. Prace zabezpieczające klif za pomocą gruntu zbrojonego w rejonie ośrodka wypoczynkowego „Horyzont” (Fot. W. Subotowicz, 13.02.2009 r.)

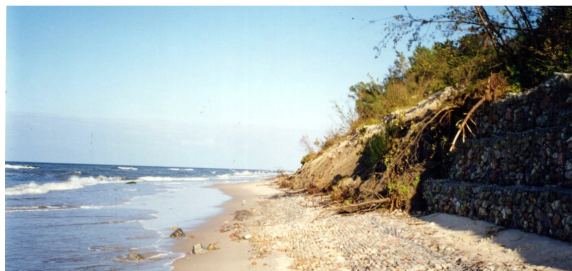
Rys. 12. Koluwium aktywnego klifu spełzło po gabionach do podnóża klifu  
(Fot. W. Subotowicz, 2.09.1998 r.)

Zagrożenie osuwiskowe powstało też w rejonie ośrodka wypoczynkowego „Bałtyk” na zachodnim fragmencie brzegu klifowego w Jastrzębiej Górze (rys. 12, 13,14).

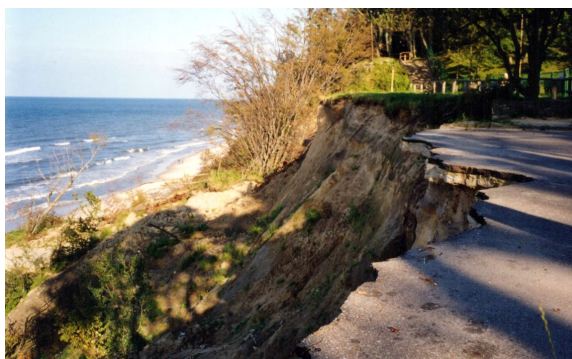
Rys. 13. Aktywny klif zagraża rejonowi ośrodka wypoczynkowego „Bałtyk”  
(Fot. W. Subotowicz, 2.09.1998 r.)

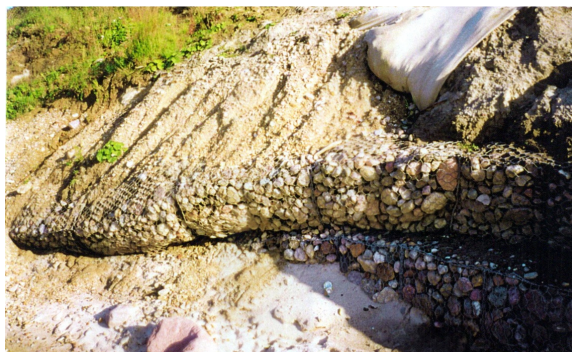
Rys. 14. Zniszczone gabiony opaski brzegowej w rejonie „Bałtyku” (Fot. W. Subotowicz, 2.09.1998 r.)

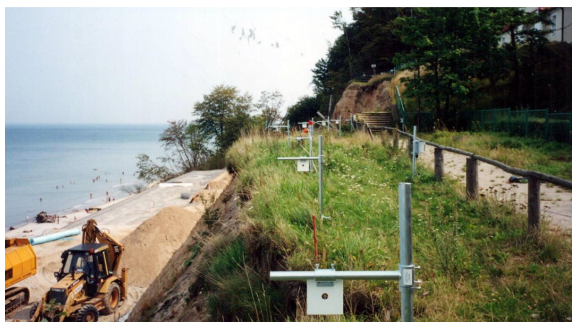
Rys. 15. Klif w rejonie „Bałtyku”. Prace zabezpieczające za pomocą gruntu zbrojonego  
(Fot. W. Subotowicz, 15.08.2000 r.)

W 2000 r. ten fragment klifu (rejon ośrodka „Bałtyk”) o długości 200 m zabezpieczono za pomocą gruntu zbrojonego [19], (rys. 15, 16, 17). Projektanci przyjęli, zdaniem autorów artykułu, niewłaściwe założenie – a mianowicie, że wykonana przed laty u podnóża klifu konstrukcja z gabionów, stanowi trwałe zabezpieczenie przed abrazyjną działalnością morza. Fakt pominięcia lub zbagatelizowania (pomniejszenia znaczenia) dynamicznego oddziaływania morza, stanowi tutaj znaczący element w analizie stateczności klifu.

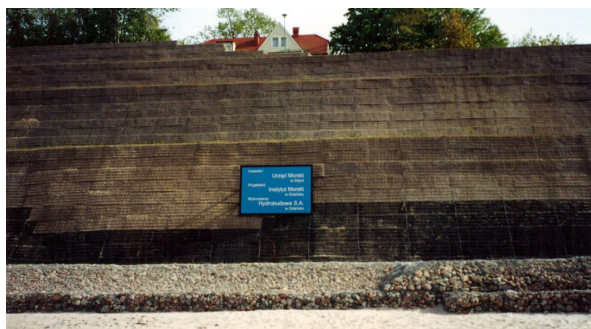
Rys. 16. Zabezpieczony klif w rejonie „Bałtyku” za pomocą gruntu zbrojonego. U podnóża opaska brzegowa z gabionów (Fot. W. Subotowicz, 26.05.2001 r.)

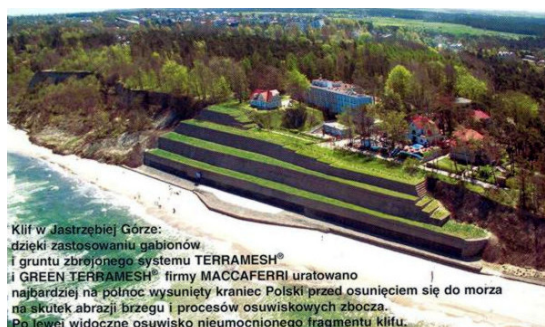
Rys. 17. Zabezpieczony klif w rejonie „Bałtyku”. Od strony wschodniej towarzyszy mu klif aktywny (Fot. Polibeton Warszawa)

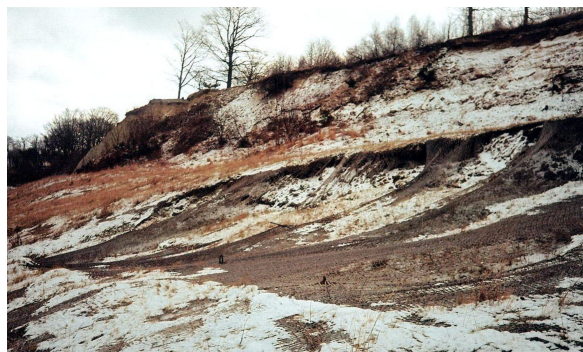
W 2009 i 2014 r. zauważono uaktywnienie się zabezpieczonego w ten sposób zbocza klifowego, co wskazuje na niesprawność tego drenażu (rys. 18).

Rys. 18. Zniszczone zabezpieczenie biotechniczne centralnego fragmentu zbocza klifowego. Widoczna siatka wzmacniająca (Fot. W. Subotowicz, 13.02.2009 r.)

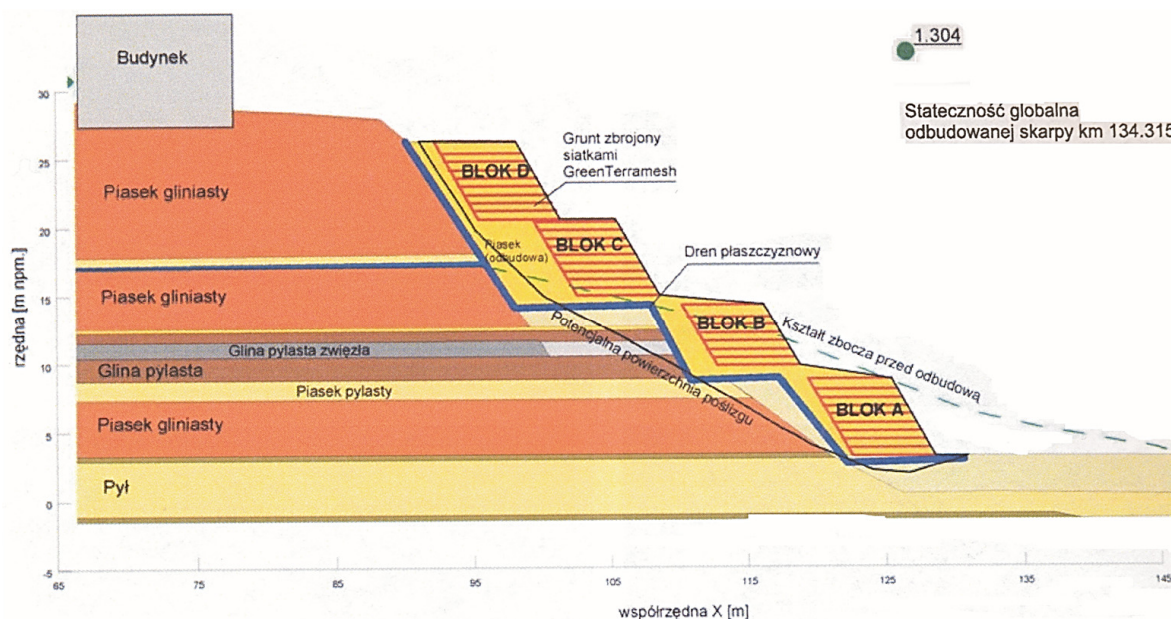
Zabezpieczenie to polegało na odbudowie klifu za pomocą sztucznie zagęszczonego piasku średniego i grubego z zastosowaniem siatek zbrojonych. Przewidziano również drenaż wód podziemnych. Drenaż stanowiła warstwa filtrująca o grubości 1 m z kamienia łamanego w obustronnej otulinie z geowłókniny na kontakcie podłoża rodzimego klifu z gruntem zbrojonym. Ten, tak zwany przez autorów projektu, drenaż płaszczyznowy, usytuowano od korony klifu do jego podnóża. Dodatkowymi elementami tego drenażu są wcinki drenażowe skierowane prostopadłe do opaski gabionowej, wykonane w rozstawie 10 m i zbudowane z kamienia łamanego w otulinie z geowłókniny o szerokości 0,5 m.

Rys. 19. Schemat zabezpieczenia klifu metodą gruntu zbrojonego w rejonie „Bałtyk” w Jastrzębiej Górze [12]

Autorzy wspomnianego rozwiązania technicznego zapewniali trwałość sztucznie odtworzonego klifu odpowiadającą minimalnemu współczynnikowi stateczności  $F_{min} = 1,3$  [12]. Ponadto, autorzy projektu zabezpieczenia klifu założyli, że znajdująca się u podnóża klifu opaska z gabionów – cyt. „(...) wyeliminowała całkowicie zjawisko abrazyj (...)”, [12]. Wobec wcześniej udokumentowanej nietrwałości tego rodzaju opaski w warunkach stałej tendencji abrazyjnej brzegu klifowego w Jastrzębiej Górze, los wykonanego zabezpieczenia na wysokości „Bałtyku” w perspektywie wielolecia jest niepewny, czy wręcz skazany na niepowodzenie!

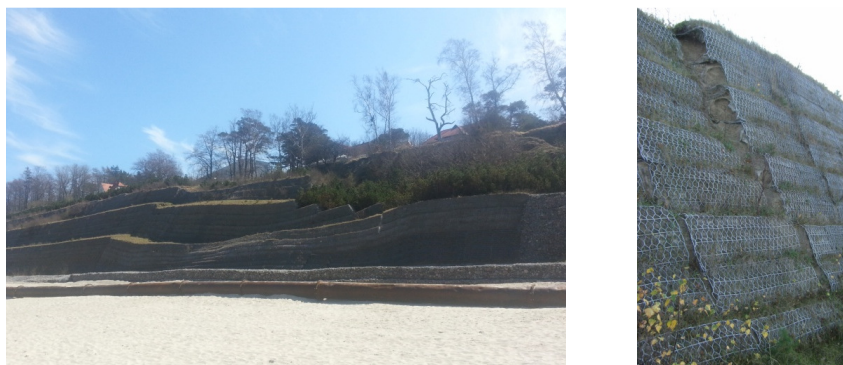
Niestety już w 2010 r. wykonana konstrukcja uległa awarii [13], (rys. 20).

Rys. 20. Zdeformowana konstrukcja z gruntu zbrojonego zabezpieczająca klif w rejonie „Bałtyku” u podnóża zdeformowana opaska brzegowa z gabionów (Fot. Z. Sikora, 2014 r.)

Konstrukcja z gruntu zbrojonego przemieściła się zarówno w pionie, jak i w poziomie, a według naziemnych pomiarów wykonanych na początku 2011 r., przemieszczenie sztucznego zbocza klifowego wyniosło około 1 m ku morzu. Równocześnie konstrukcja gruntowa osiadła o 1 m, [13].

W tej chwili trudno o dokładną ocenę przyczyny awarii, tym niemniej z dużą dozą pewności można przypuszczać, że została ona spowodowana złym ujęciem i odprowadzeniem wód podziemnych. Niezdrenowana, zgodnie z projektem, woda zaczęła wypełniać przestrzeń sztucznie uformowanego klifu. Nastąpiło obniżenie parametrów wytrzymałościowych gruntu zbrojonego i zachwianie jego stateczności. W konsekwencji nastąpiło jego odkształcenie.

Nie należy wykluczyć też współdziału naturalnego podłoża klifowego, które w tym rejonie charakteryzuje się szczególnie niekorzystnymi predyspozycjami osuwiskowymi. Nagromadzona i nieodprowadzona dokładnie woda podziemna mogła je spotęgować.

Ponadto należy dodać, że brak odpowiedniej szaty roślinnej na powierzchni sztucznego zbocza klifowego, którą przewidywano w projekcie, mogło być dodatkowym impulsem do zniszczenia konstrukcji. Chodzi o infiltrację wody powierzchniowej w głąb gruntu konstrukcji zbrojonej.

Jedynym rozwiązaniem jakie może zapobiec powyższej katastrofie w rejonie „Bałtyku”, ale i na pozostałych fragmentach brzegu klifowego w Jastrzębiej Górze, jest pilna potrzeba zabezpieczenia całej strefy brzegowej zgodnie z projektami obejmującymi klif, plażę i podbrzeże na kilometrowym odcinku od km 133 + 500 do km 134 + 600. Taka propozycja była kilkakrotnie przedstawiona Urzędowi Morskiemu w Gdyni, a mianowicie w 1992 r. [18], w 2009 r. [17] i 2014 r. [19], niestety bez właściwego zainteresowania!
