## O PRZYCZYNACH I SKUTKACH ZMIAN GEOMETRII PODTORZA LINII KOLEJOWEJ

JERZY SOBKOWIAK, *menos.js@wp.pl*  
Instytut Inżynierii Lądowej, Politechnika Poznańska

**Streszczenie:** W artykule zwrócono uwagę na problem niestabilności torów, który wystąpił po przeprowadzonych modernizacjach. Utratę normatywnej geometrii podtorza przy zastosowaniu gruntów rozgęszczalnych do budowy nasypu kolejowego. Historię budowy, modernizację i utrzymanie linii kolejowej można uznać za czynniki subiektywne procesu destabilizacji. Zespół zjawisk i procesów egzogenicznych występujących w obrębie nasypu kolejowego i podłoża gruntowego to czynniki, które można zaliczyć do obiektywnych. Występujące jednocześnie czynniki subiektywne i obiektywne stanowiły przyczynę zaistniałego procesu zniszczenia.

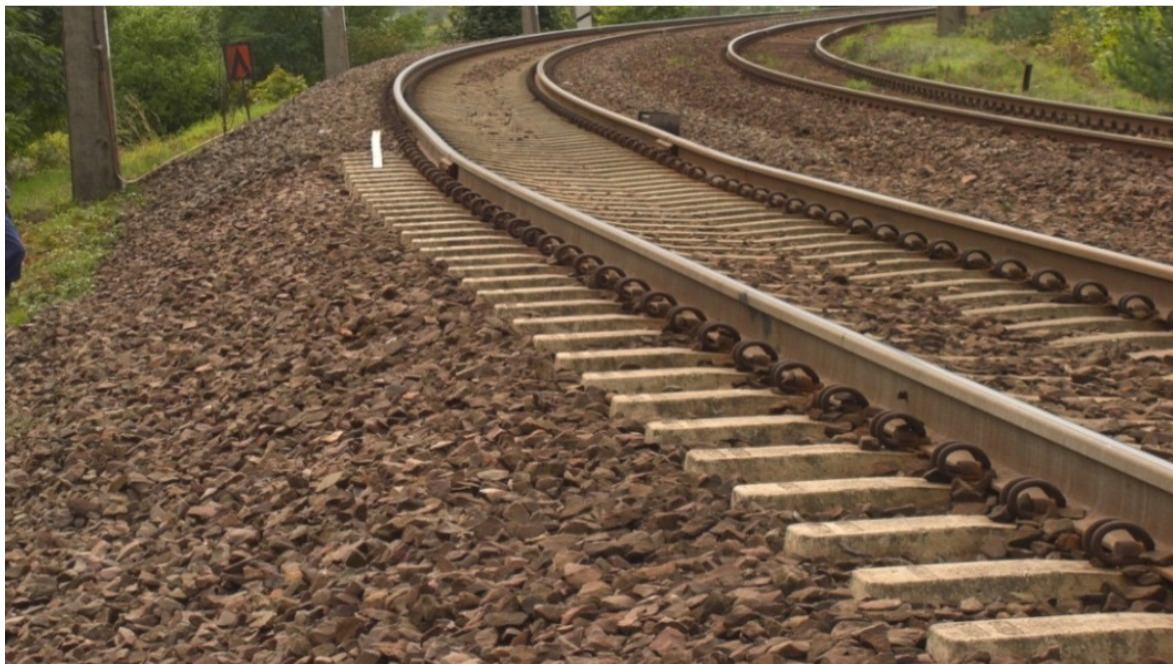
Rys. 2. Nieobsypane czoła podkładów, brak ławy torowiska

Geometria torowiska wykazywała wyraźne cechy deformacji, a tor nr 2 (łuk zewnętrzny) cechy niestabilności w planie jak i profilu. Tor nr 2 jest torem bezстыkowym o długości odcinków ok. 100 m, na podkładach struno-betonowych PS-94. Wyraźne odkształcenie toków szynowych zaobserwowano na odcinku ok. 15 m (rys. 2 i 3), a brak właściwego obsypiania czoła podkładów jest jednym z przyczyn opisywanej destrukcji linii kolejowej.

Mechanizm procesu deformacji toru nr 2 linii kolejowej Szczecin Dąbie – Świnoujście można przedstawić następująco: nasyp zbudowany z gruntów trudno zagęszczalnych już podczas budowy prawdopodobnie nie osiągnął wymaganych dzisiejszymi przepisami wskaźników zagęszczenia. Jednorodność uziarnienia oraz brak możliwości zagęszczenia nasypu spowodowało, że ulegał on wewnątrz korpusu oraz w strefie przypowierzchniowej skarp znacznemu rozluźnieniu na skutek powierzchniowego przemarzania i odprężenia, spływu wód opadowych oraz niekontrolowanego ruchu pieszego na skarpach. Czynniki te oraz prace (remonty bieżące – wymiana podkładów) spowodowały, że lokalnie od strony toru nr 2 została zniszczona ława torowiskowa. Brak ławy torowiskowej (rys. 2) spowodowało osypywanie się tłucznia, co skutkowało lokalnym osiadaniem toru nr 2 w tym miejscu.

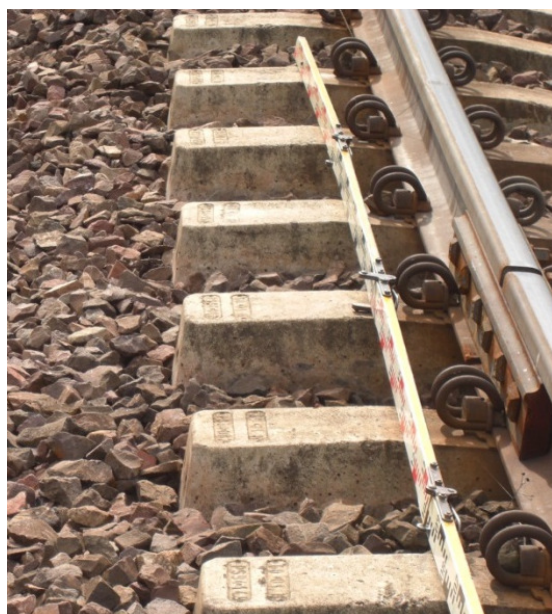
Rys. 3. Nieobsypane czoła podkładów

Na podstawie wyników badań geotechnicznych (rys. 4) stwierdzono głębokie rozluźnienie nasypu zwłaszcza w strefie całkowitego zniszczenia ławy torowiskowej sięgające nawet 11,0 m poniżej spągu podsypki tłuczniowej (rys. 5). Po zapoznaniu się z historią budowy i warunkami eksploatacji linii kolejowej nr 401, ustalono przyczyny niestabilności toru nr 2. Zastosowanie toru bezстыkowego wymaga spełnienia warunku odpowiedniej szerokości przyzmy podsypki tłuczniowej za czołem podkładu. Niezależnie od kategorii linii szerokość ta powinna wynosić co najmniej 0,45 m od czoła podkładów (rys. 1). Na badanym odcinku ława torowiskowa została zniszczona poprzez niekontrolowany ruch pieszcy (dzikie przejścia). Zabrakło ławy i nastąpiło odsłonięcie podkładów (rys. 3 i 6).

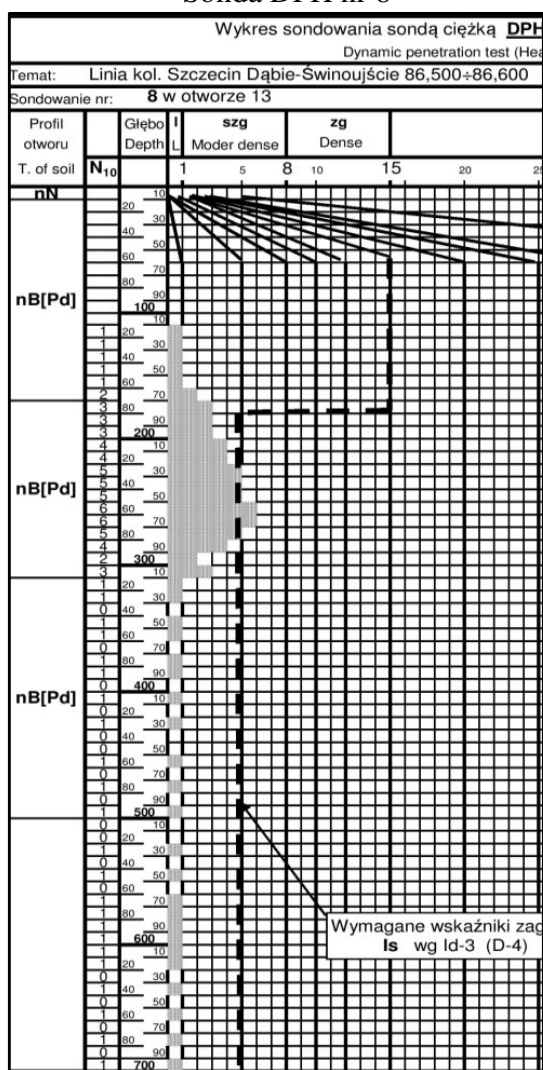
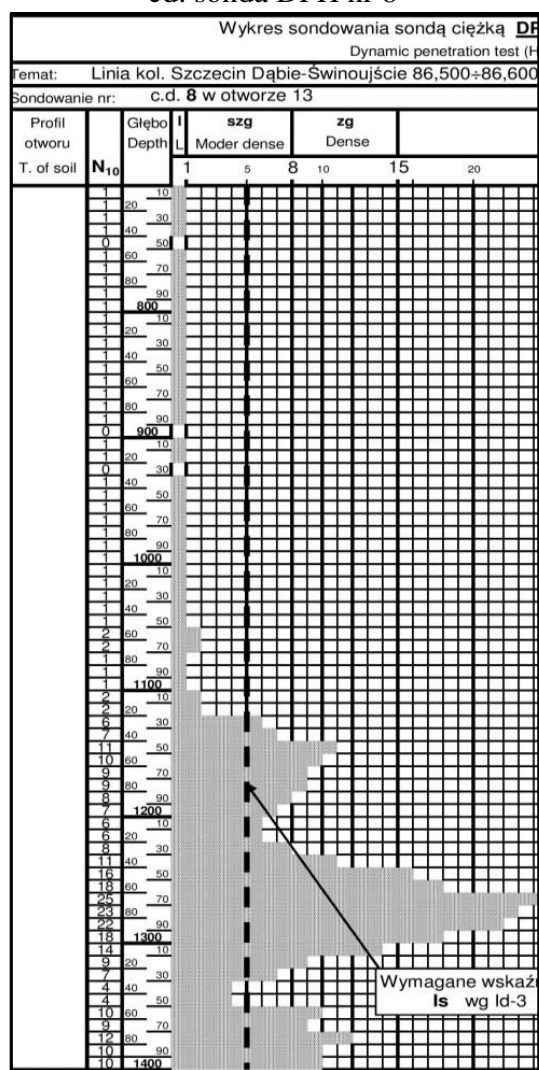
Sonda DPH nr 8

Rys. 5. Wykres sondowania sondą dynamiczną ciężką typu DPH

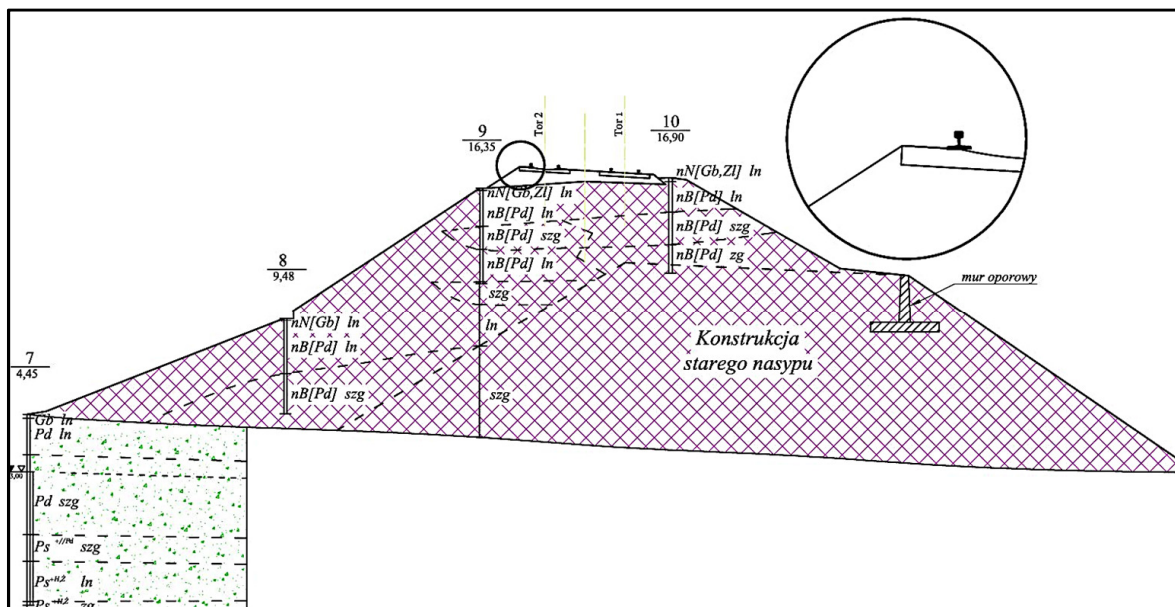
Rys. 6. Przekrój geotechniczny II – II (objaśnienia w tekście)

Ponadto ustalono, iż korpus nasypu na danym odcinku zbudowany jest przede wszystkim z piasków drobnych (rys. 6) pochodzenia wydmyowego, charakteryzujących się niską wartością wskaźnika jednorodności uziarnienia  $C_U$ . Dla gruntów wbudowanych w korpus nasypu  $C_U = 1,7-2,3$ .

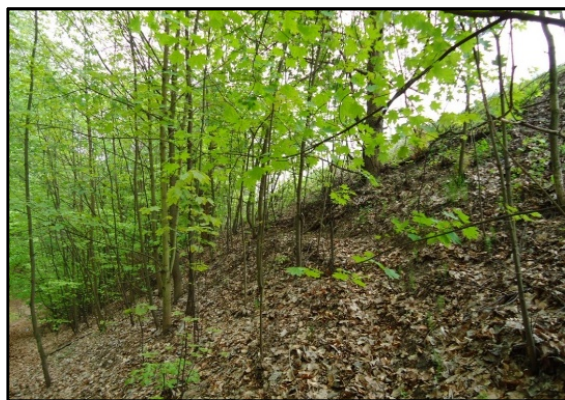
Rys. 9. Skarpa przed remontem

Efekty naprawy widać przy porównaniu rys. 9. i rys. 10.

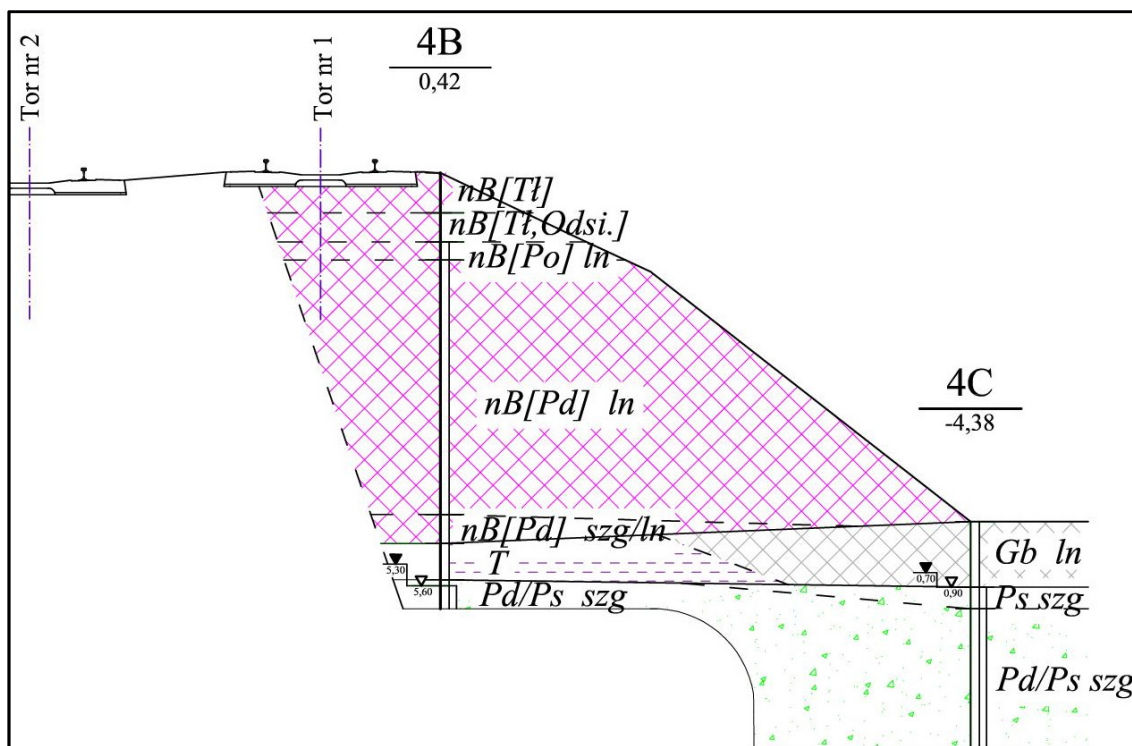
Rys. 11. Przekrój geotechniczny

Podobnie jak w przypadku pierwszym, korpus nasypu linii kolejowej Tczew – Kostrzyn zbudowany jest w przewadze z piasków pylistych, drobnych, średnich, których wartość wskaźnika jednorodności uziarnienia  $C_U$  wynosi dla gruntów poniżej warstwy podsypki i warstwy filtracyjnej od  $C_U = 2,0-3,1$ , czyli jak już wspomniano wcześniej jest gruntem łatwo ulegającym rozgęszczeniu. Na podstawie sondowań ustalono, iż stan zagęszczenia w obrębie korpusu nasypu (w strefie jego osi) wynosi do głębokości 3,0 m  $I_D = 0,55-0,50$  głębiej  $I_D = 0,38-0,40$ . Dla tych samych głębokości stan zagęszczenia w strefie skarpy wynosi  $I_D < 0,20$  (rys. 12), a więc stan zagęszczenia dla którego PN-81/B-03020 nie podaje parametrów wytrzymałościowych, czyli rozluźnienie poza normowe (maksymalne rozluźnienie).

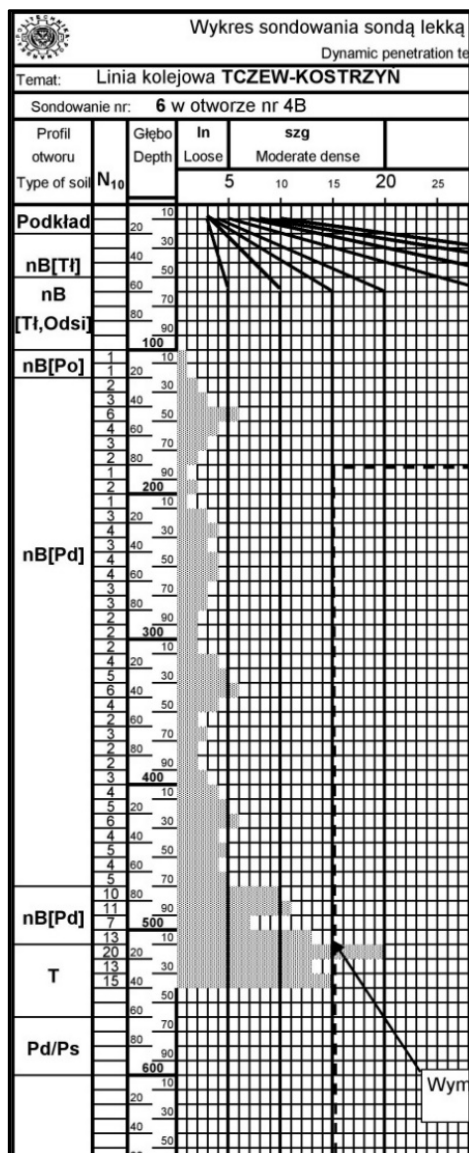
Rys. 12. Wykres sondowania sondą dynamiczną lekką typu SL

Mechanizm deformacji toru nr 1 na linii kolejowej Tczew – Kostrzyn można przedstawić następująco: w miejscu deformacji toru rozluźnienie w strefie skarpy było największe, czyli najmniejsza wartość stopnia zagęszczenia ( $I_D < 0,20$ ) w stosunku do zagęszczenia w pozostałych badanych przekrojach. Można więc przyjąć, że deformacja toru powstała w miejscu gdzie skarpa była najbardziej rozluźniona, zatem rozluźnienie to mogło być jednym z elementów decydującym o niestateczności toru. Rozluźnienie powstało na skutek okresowego podtapiania podnóża skarpy przy braku sprawnego odwodnienia wzdłuż nasypu oraz wzmożonego oddziaływania dynamicznego toru, który miał niewłaściwe oparcie na podtorzu. Brak właściwego oparcia podkładów na podtorzu został spowodowany koniecznością rozsunięcia osi torów przy modernizacji linii, przechodzeniu z toru klasycznego na bezстыkowy. Rozsuniecie odbyło się bez przebudowy geometrii nasypu. W wyniku tego rozsunięcia nie było właściwego obsypiania za czołem podkładów oraz odpowiednio szerokiej ławy torowiskowej. Nieodpowiednia geometria przekroju poprzecznego spowodowała niestateczność skarpy. Skutkiem tego było osiadanie toru i powstawanie wichrowatości.

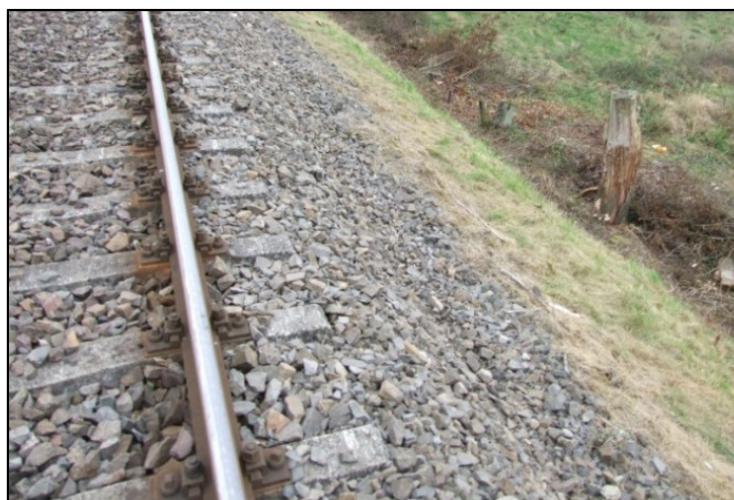
Również w tym przypadku nastąpiła wymiana torów na bezстыkowe, a następnie regulacja osi torów. W celu zelektryfikowania linii rozsunięto osie torów z 3,50 m do 4,00 m. Zabieg ten spowodował miejscowo brak ławy torowiskowej, właściwego oparcia torów na podsypce oraz brak zasypiania za czołem podkładów (rys. 13).

Rys. 13. Brak odpowiedniej szerokości ławy torowiska oraz brak zasypania za czołem podkładów

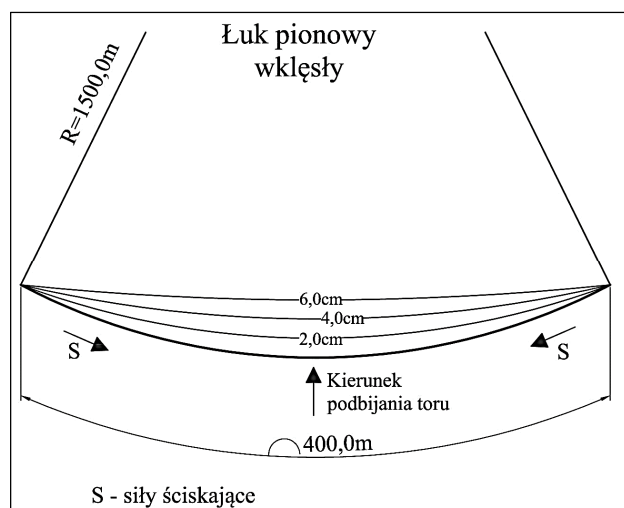
Rys. 14. Łuk pionowy, wklęsły

W ramach poprawnego utrzymania stanu toru prowadzono jego podbijanie. Ponieważ tor na tym odcinku, w profilu podłużnym jest w łuku pionowym wklęsłym to podbijanie było tylko chwilowym i bardzo doraźnym zabiegiem. Ponieważ tor był regularnie podbijany stracił on projektowaną niweletę. Permanentne podbijanie toru skutkowało skróceniem długości toru, a więc wywołaniem naprężeń wewnętrznych ściskających. Naprężenia te przy braku odpowiedniej zasyпки czoła podkładów skutkowały wyboczeniem toru.

Schemat mechanizmu powstania wyboczenia toru przedstawia poniższy wykres (rys. 14). Obliczenia powstałych sił ściskających przeprowadzono dla promienia łuku pionowego  $R = 1500$  m, długości odcinka kołowego 400 m, wielkości podbijania 2,0; 4,0; 6,0; 8,0; 10,0 cm, alternatywnie dla szyn S60, S49, S42. Wartość sił ściskających, skutkujących powstaniem wyboczenia toru pokazuje wykres – rys. 15.

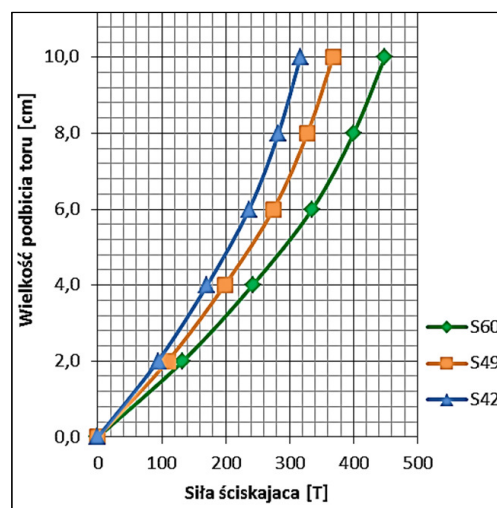
Rys. 15. Wykres sił ściskających powstałych przy podbijaniu toru – dla szyn: S60, S49, S42
