## STAN AWARYJNY ŻELBETOWYCH SŁUPÓW SPRĘŻONYCH

TOMASZ BATOR, *t.bator@tu.kielce.pl*  
Politechnika Świętokrzyska w Kielcach

**Streszczenie:** Słupy sprężone nie są elementami powszechnie stosowanymi w budownictwie, choć udział konstrukcji prefabrykowanych stale rośnie. W artykule przedstawiono opis uszkodzeń żelbetowych słupów sprężonych z otworami technologicznymi wraz z analizą przyczyn ich powstania oraz sposobem naprawy. Uszkodzenie słupów nastąpiło w części głowicowej słupa oraz nad otworem technologicznym. Przyczyną zarysowania słupów była zbyt mała ilość zbrojenia poprzecznego zdolnego do przeniesienia naprężeń rozciągających prostopadłych do osi słupa. Przedstawiono wyniki pomiarów powstałych rys wraz z morfologią. Wykonano analizę numeryczną słupa w oparciu o program MES i model tarczowy. Analiza numeryczna potwierdziła miejsca i zakres uszkodzeń, jakie wystąpiły w omawianych słupach. Zaproponowano naprawę słupów poprzez ich poprzeczne sprężenie prętami wysokiej wytrzymałości. Wykonana analiza słupa po naprawie wykazała, że poprzeczne sprężenie jest efektywnym sposobem naprawy słupów w części głowicowej. Zwrócono uwagę, że strefa zakotwienia cięgien oraz miejsca zmiany s

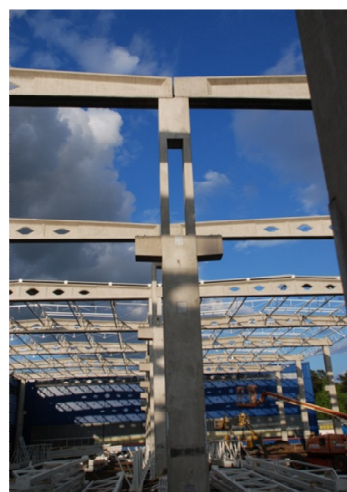
Rys. 3. Widok słupa w osi środkowej hali z otworem przełazowym dla chodnika obsługowego suwnicy

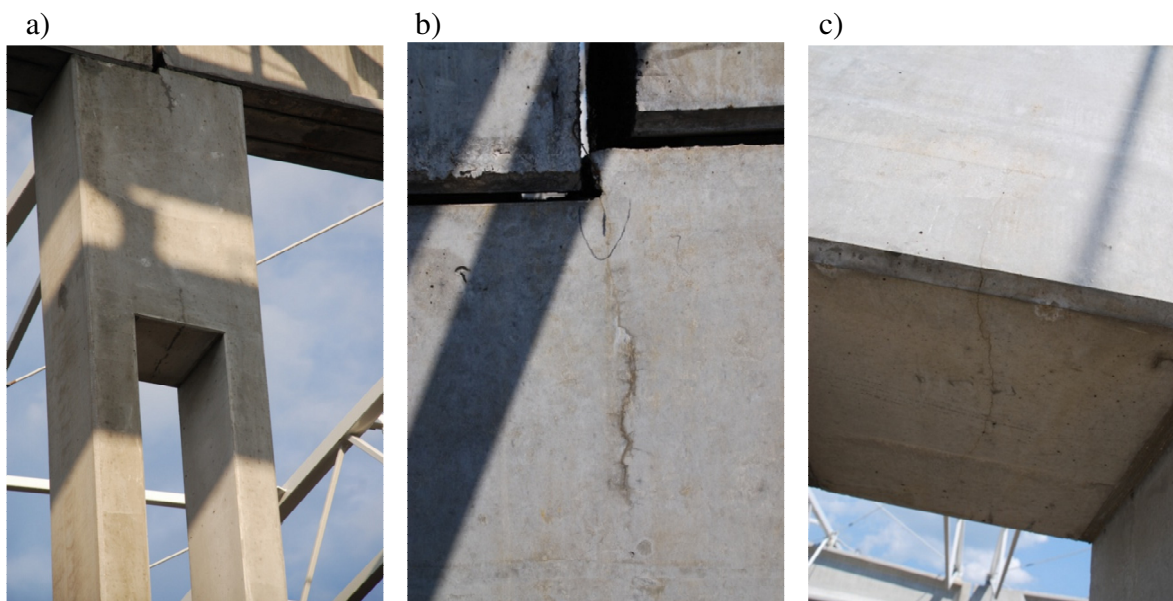
W trakcie inspekcji budowy związanej z montażem konstrukcji zauważono, że w słupach środkowych, w miejscu nad otworem przełazowym służącym do obsługi suwnicy wystąpiły rysy. W części górnej nad otworem wstąpiły rysy po obu stronach słupa. Także w samej części górnej, w miejscu skokowej zmiany przekroju związanym z oparciem belek dachowych na różnych poziomach wstąpiło zarysowanie. Rysy występowały każdym z dziesięciu słupów z otworem przełazowym, co zrodziło przypuszczenia, że zarysowanie może być objawem np. nieprawidłowej technologii wykonania elementów, złego doboru materiałów lub niewłaściwie zaprojektowanego zbrojenia. Widoczne zarysowania elementów sprężonych występujące już w fazie transportu i montażu zrodziły podejrzenia, czy elementy zostały prawidłowo zaprojektowane oraz wykonane w zakładzie prefabrykacji. Z uwagi na to, że wszelkie awarie elementów sprężonych mają charakter nagły i gwałtownie postępujący bez wstępnych objawów, jakie są typowe dla konstrukcji żelbetowych zdecydowano o przerwaniu montażu i przeanalizowaniu przyczyn powstania zarysowań jak również ich wpływu na bezpieczeństwo obiektu.

Na podstawie pracy [3] oraz [4] stwierdzono, że charakter uszkodzeń odpowiada zjawisku jakie występuje w przypadku rozszczepienia strefy zakotwienia elementów sprężonych. Ten rodzaj uszkodzenia związany jest z występowaniem znacznych sił poprzecznych od sprężenia w strefie zakotwienia. Charakterystyczny jest dla elementów, w których cięgna są wyraźnie podzielone dwie grupy, maksymalnie od siebie oddalone i zazwyczaj usytuowane blisko krawędzi elementu. W przypadku omawianego słupa występuje taka sytuacja, ponieważ przy każdej zewnętrznej krawędzi słupa umieszczono po 8 strun, a w odległości ok. 175 mm umieszczono kolejną grupę cięgien. Najczęściej uszkodzenie zapoczątkowane jest na czole elementu i postępuje w jego głąb. W przypadku omawianych słupów uszkodzenie oprócz strefy przyczółkowej wystąpiło również w miejscu zmiany sztywności przekroju związanym z wykonaniem w słupie podłużnego otworu blisko strefy zakotwienia.

Dla przedmiotowych uszkodzonych słupów przeprowadzono pomiary rys określając ich szerokość rozwarcia oraz długość. Badanie przeprowadzono lupą pomiarową o dokładności pomiaru 0,01 mm oraz za pomocą przymiaru liniowego. Przed pomiarem miejsca pomiaru zwilżono wodą w celu lepszej lokalizacji występujących rys. Zbiorcze zestawienie pomierzonych zarysowań zamieszczono w tab. 1 i 2.

Rys. 4. Widok zarysowanych słupów sprężonych w części na otworem przełazowym suwnic: a) widok zarysowanej części nadsuwnicowej słupa, b) rysa w głowicy słupa, c) rysa nad otworem przełazowym

Wynika z wykonanych pomiarów, że rysy w części głowicowej mają rozwartość od 0,07 do 0,18 mm oraz maksymalną długość 410 mm. W części przyczółowej zaobserwowano także dla sześciu z dziesięciu słupów występowanie rys włoskowatych oraz rys o charakterze skurczowym. Rysy w części głowicowej mają szerokość rozwarcia od 0,06 do 0,30 mm oraz maksymalną długość 390 mm. W przypadku dwóch słupów stwierdzono występowanie także rys włoskowatych oraz rys skurczowych w rejonie uszkodzenia.

Celem naprawy słupów było przywrócenie ich nośności w strefach przeciążonych i zarysowanych oraz zapewnienie trwałości elementów w całym okresie eksploatacji. Jako sposób naprawy zaproponowano wykonanie sprężenia poprzecznego słupów poprzez pręty o wysokiej wytrzymałości. Z przeprowadzonych wstępnych analiz wynika, że słup powinien być sprężony w części głowicowej, w dwóch poziomach, tak by ograniczyć naprężenia rozciągające w głowicy słupa i nad otworem technologicznym. Zestaw prętów sprężających dobrano w następujący sposób:

- w części nad otworem technologicznym zastosowano pręt SAS 1050 o średnicy  $\phi 47$  o wytrzymałości na rozciąganie 1650 kN z podkładką stalową o wymiarach 50×260×260 oraz nakrętką z kolistą powierzchnią docisku,
- w części głowicowej słupa zastosowano pręt SAS 1050 o średnicy  $\phi 36$  o wytrzymałości na rozciąganie 960 kN z podkładką stalową o wymiarach 45×200×200 oraz nakrętką z kolistą powierzchnią docisku.

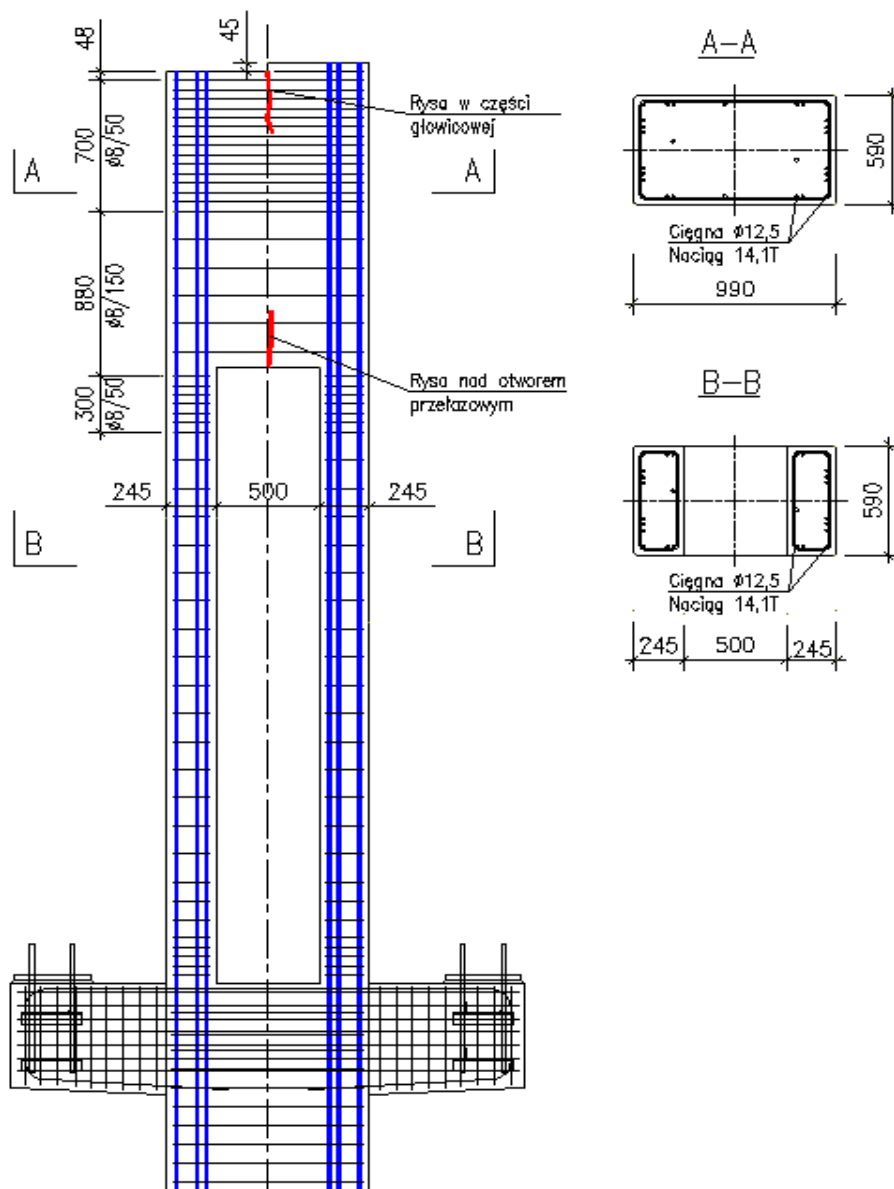
Ze wstępnej analizy dokumentów producenta prefabrykatów wynikało, że zastosowane materiały oraz sposób wykonania był zgodny z projektem oraz z zakładową kontrolą jakości. Przystępując do weryfikacji rozwiązań projektowych zwrócono uwagę, na prawdopodobnie za małą ilość zbrojenia poprzecznego w postaci strzemion. Wątpliwości wzbudziło także zbrojenie strefy z otworem przełazowym, gdzie następuje gwałtowana zmiana sztywności przekroju słupa, a siły sprężające są przenoszone przez smukłe gałęzie przy otworze.

Na rysunku 5 pokazano schematycznie układ cięgien sprężających oraz strzemion wraz z przekrojami poprzecznymi w części górnej uszkodzonych słupów.

Rys. 5. Układ zbrojenia w części głowicowej słupa. Kolorem niebieskim zaznaczono trasę cięgien sprężających, kolorem czerwonym powstałe uszkodzenia słupów

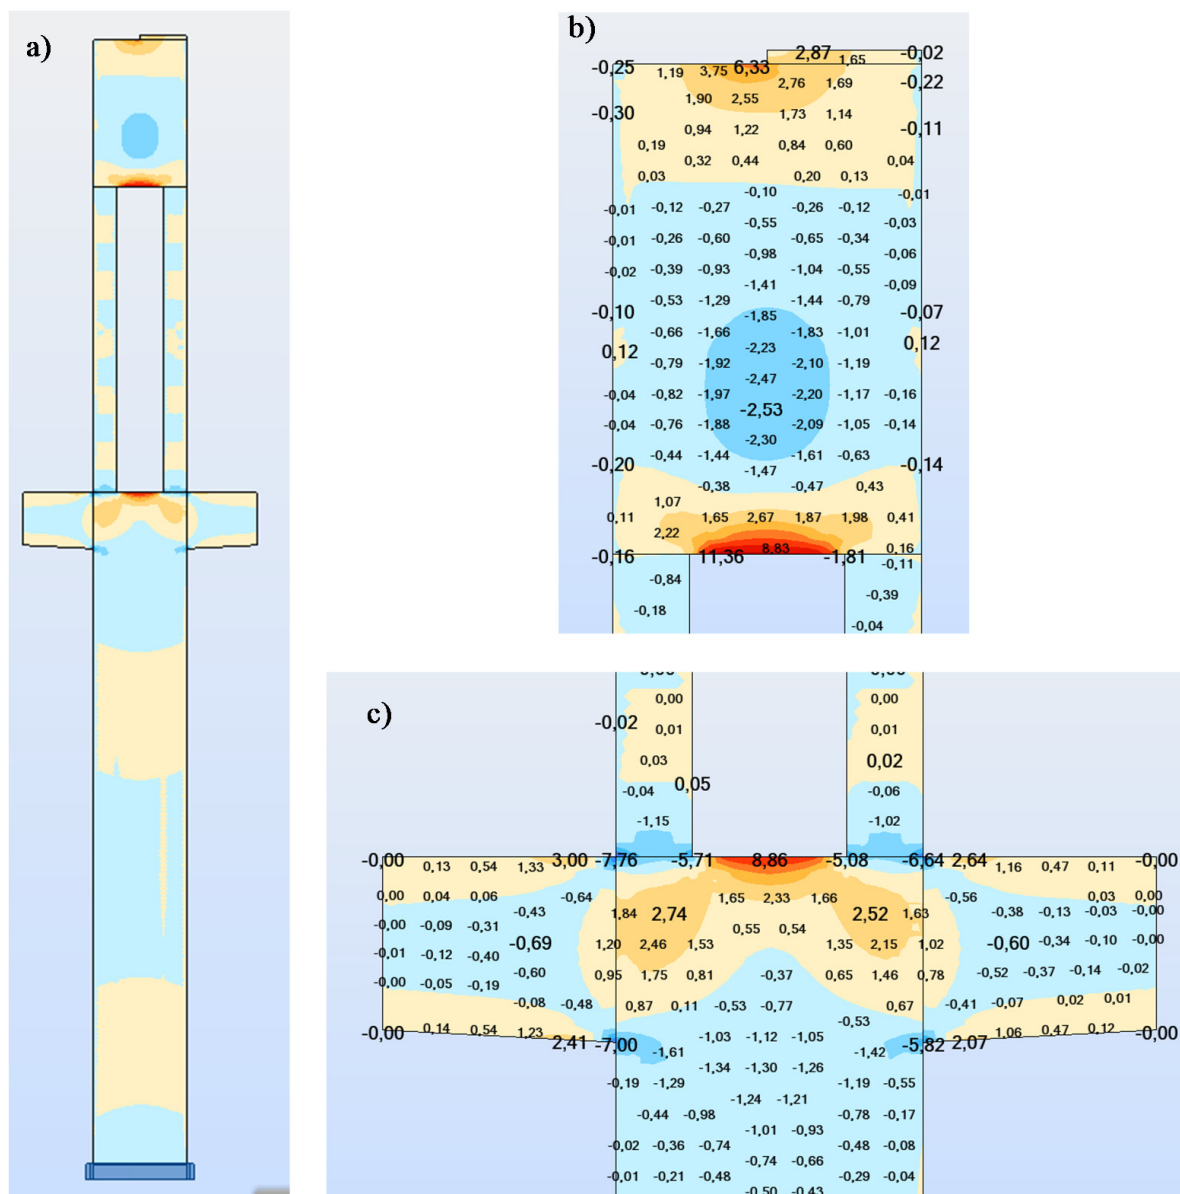
Na rys. 7 pokazano mapę naprężeń  $\sigma_x$  dla całego słupa oraz szczegółowy rozkład naprężeń w rejonie nad i pod otworem przełazowym. Z uwagi na to, że zarysowanie słupów nastąpiło w fazie montażu, bez obciążeń zewnętrznych przeanalizowano rozkład naprężeń dla kombinacji ciężaru własnego i siły sprężającej. Obliczenia programem MES wykazały występowanie największych naprężeń rozciągających nad otworem technologicznym, pod otworem technologicznym oraz w strefie głowicy słupa.

Rys. 7. Rozkład naprężeń  $\sigma_x$  od obciążeń ciężarem własnym i sprężeniem: a) widok całego słupa, b) strefa nad otworem oraz głowica słupa, c) strefa pod otworem

Na podstawie przeprowadzonych obliczeń stwierdzono, że maksymalne naprężenia rozciągające prostopadłe do osi elementu występują w strefie nad otworem przełazowym i osiągają wartość  $\sigma_x = 11,36$  MPa. Wartość wypadkowej siły rozciągającej prostopadłej do osi słupa, jaka występuje nad otworem wynosi 562 kN. Obliczone pole powierzchni zbrojenia poprzecznego potrzebne do przeniesienia tej siły wynosi  $A_s = 13,38$  cm<sup>2</sup>. W zaprojektowanym słupie przewidziano w tej strefie zbrojenie poprzeczne o przekroju  $A_s = 5,52$  cm<sup>2</sup>. Z powodu zbyt

małej ilości zbrojenia przeznaczonego do przeniesienia naprężeń rozciągających prostopadłych do osi elementu słup uległ zarysowaniu.

Kolejnym miejscem podlegającym weryfikacji pod kątem naprężeń rozciągających była dolna krawędź otworu technologicznego. W tym miejscu maksymalne naprężenia rozciągające osiągają wartość  $\sigma_x = 8,86$  MPa. Wartość wypadkowej siły od sprężania, jaka występuje nad otworem wynosi 438 kN. Obliczone pole powierzchni zbrojenia poprzecznego potrzebne do przeniesienia tej siły wynosi  $A_s = 10,44$  cm<sup>2</sup>. Zbrojenie prostopadłe do kierunku tych naprężeń wykonano w tym miejscu z 4 prętów  $\phi 25$  co daje przekrój  $A_s = 19,84$  cm<sup>2</sup> co jest wartością większą niż minimalne potrzebne obliczeniowo zbrojenie. Oględziny słupa potwierdzają, że w tym miejscu nie występuje zarysowanie.

W części głowicowej słupa maksymalne naprężenie rozciągające wynosi  $\sigma_x = 6,33$  MPa co odpowiada sile rozciągającej 314 kN. Potrzebne pole zbrojenia poprzecznego wynosi  $A_s = 7,45$  cm<sup>2</sup>. Analizując rozkład naprężeń rozciągających można stwierdzić, że naprężenia o wartości przekraczającej wytrzymałość betonu na rozciąganie ( $f_{ctk} = 2,90$  MPa) występują w strefie tuż przy krawędzi, a ich zasięg wynosi ok. 20 cm. Wg projektu na odcinku 20 cm od czoła słupa zastosowano 5 prętów  $\phi 8$  o łącznym przekroju  $A_s = 5,03$  cm<sup>2</sup>. Taka ilość zbrojenia jest mniejsza niż wymaga obliczeniowo do przeniesienia naprężeń rozciągających wobec czego w tym miejscu nastąpiło zarysowanie słupa.

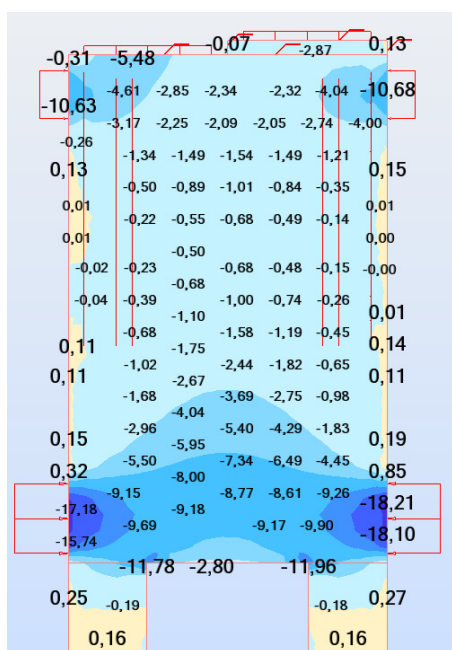
Poniżej na rys. 8 przedstawiono wyniki analizy numerycznej strefy głowicowej słupa oraz schemat wzmocnienia. W wyniku obliczeń można stwierdzić, że maksymalne naprężenie

rozciągające osiąga wartość  $\sigma_x = 0,13$  MPa i nie przekracza wytrzymałości betonu na rozciąganie  $f_{ctk} = 2,90$  MPa. Cała strefa głowicowa słupa została doprężona w celu wyeliminowania naprężeń rozciągających większych niż wytrzymałość betonu na rozciąganie. Do sprężania użyto systemowych prętów o wysokiej wytrzymałości wraz z podkładkami i nakrętkami gwarantującymi przeniesienie siły sprężającej na beton oraz ograniczenie naprężeń od docisku do betonu. Sprężenie przeprowadzono w sposób kontrolujący siłę w pręcie wraz z pomiarem jego wydłużenia. Miejsca rys zostały poddane iniekcji ciśnieniowej tak by zamknąć miejsca zarysowane i zapewnić wymaganą trwałość elementów. Schemat wykonania naprawy pokazano na rys. 9.

Rys. 8. Rozkład naprężeń  $\sigma_x$  od obciążeń w stadium eksploatacji oraz od sprężenia poprzecznego słupa w wyniku naprawy
