## NAPRAWA I WZMOCNIENIE STROPU HALI ROZWŁÓKNIANIA POD NOWY CIĄG TECHNOLOGICZNY

**Streszczenie:** Artykuł przedstawia sposób naprawy i wzmocnienia monolitycznego stropu żelbetowego znajdującego się w hali rozwłókniania na terenie zakładu produkującego płyty wiórowe. Stan techniczny konstrukcji stropu ze względu na działające obciążenia dynamiczne, oddziaływania wysokiej temperatury oraz oddziaływania wilgotnościowe i chemiczne, wymagał gruntownej naprawy. Wizja lokalna ujawniła osłabienia elementów konstrukcyjnych, ich pęknięcia i wżery korozyjne. W pracy przedstawiono wyniki analizy statycznej i dynamicznej istniejącego stropu, które wykazały niezbędną potrzebę jego naprawy i wzmocnienia. Przedstawiono również rozwiązania techniczne, które można użyć do naprawy skorodowanej konstrukcji żelbetowej. Poddano także ocenie możliwości zwiększenia obciążenia konstrukcji stropu (montaż nowych urządzeń technologicznych) oraz zaproponowano sposób jego wzmocnienia.

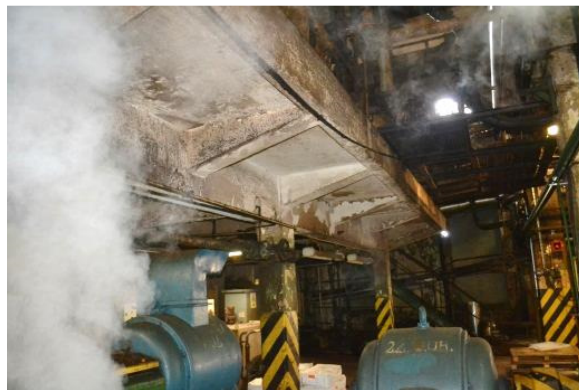
Warunki panujące w hali rozwłókniania są bardzo niekorzystne dla konstrukcji żelbetowych. Proces technologiczny zakłada wykorzystanie gorącej wody (o temperaturze  $90^{\circ}\text{C}$ ), która mieszana jest z trocinami. Dewastację konstrukcji stropu potęgują wycieki żrących cieczy technologicznych z maszyn. Woda używana w procesie technologicznym (zalegająca i przeciekająca przez strop) doprowadza do rozpuszczenia składników betonu. Zawarte w wodzie jony siarczanowe, mogą reagować z wodorotlenkiem wapnia, co może prowadzić do procesu korozji siarczanowej. Wysoka temperatura powietrza i cieczy produkcyjnych oraz duża wilgotność panująca w hali rozwłókniania mogą przyspieszać i spotęgować ten proces korozyjny. W trakcie oględzin budynku nie stwierdzono jeszcze nadmiernych spękań betonu, które by wskazywały na zawansowany proces korozyjny. Prawdopodobnie duża ilość parafin zawartych w wodzie technologicznej, zwiększyła szczelność betonu i opóźniła ww. procesy. Ze względu na brak wentylacji i odpowiednich wyciągów powietrza, dochodzi do gromadzenia pary w budynku, która w dużej ilości skrapla się na stropodachu i opada, zwiększając zawilgocenie konstrukcji (rys. 2).

Rys. 2. Widoczna para wodna gromadząca się w hali rozwłókniania

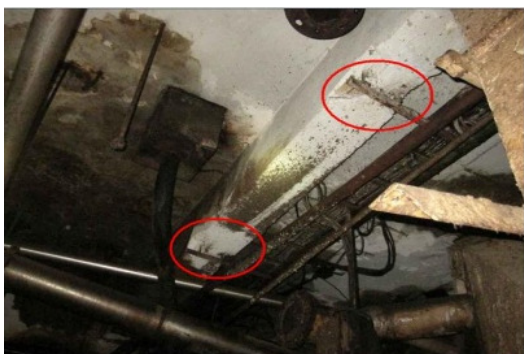
Rys. 3. Widoczne ubytki otuliny spowodowane odkuciem, w celu podwieszenia instalacji

drgań oraz wycieków), oczyszczenie konstrukcji z nalotów poprodukcyjnych (przez szczotkowanie, piaskowanie lub hydropiaskowanie) oraz ich staranne osuszenie. W celu przeprowadzenia naprawy elementów konstrukcyjnych zlecono wykonanie iniekcji ciśnieniowych zarysowań w elementach konstrukcyjnych, za pomocą żywic epoksydowych oraz uzupełnienie brakujących warstw otuliny przy pomocy zapraw naprawczych. Zaproponowano materiały naprawcze odporne na warunki panujące w zakładzie, czyli wysoką temperaturę oraz wilgotność, kwaśną wodę (wskaźnik  $\text{pH} < 4$ ) oraz jony siarczanowe. Zgodnie z zaleceniami normy (PN-EN 206-1) naprawiona konstrukcja winna spełniać wysokie wymagania dla klasy ekspozycji XA3. Do naprawy zaproponowano zestaw naprawczy na bazie jednego z powszechnie stosowanych systemów naprawczych, np.: CERESIT PCC, SIKAPCC, SCHOMBURG INDUTEC, itp.

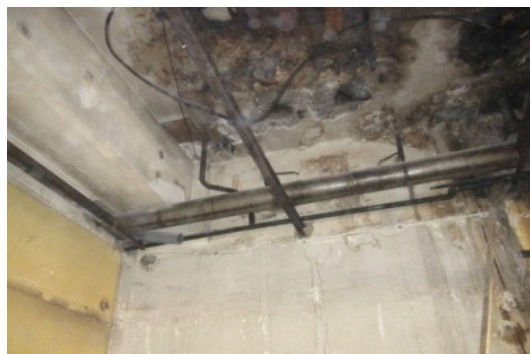
Rys. 4. Ubytek otuliny, widoczne zbrojenie nośne i strefa głębokiej penetracji korozji

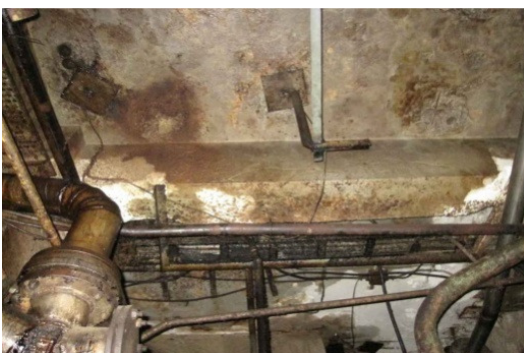
Rys. 5. Zawilgocenie płyty stropowej i żebra

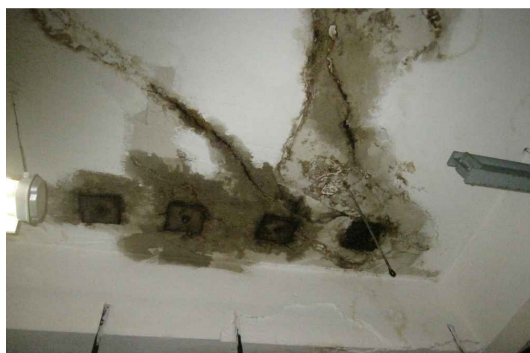
Rys. 6. Zawilgocenia i pęknięcia płyty stropowej (widoczne blachy kotew mocujących)

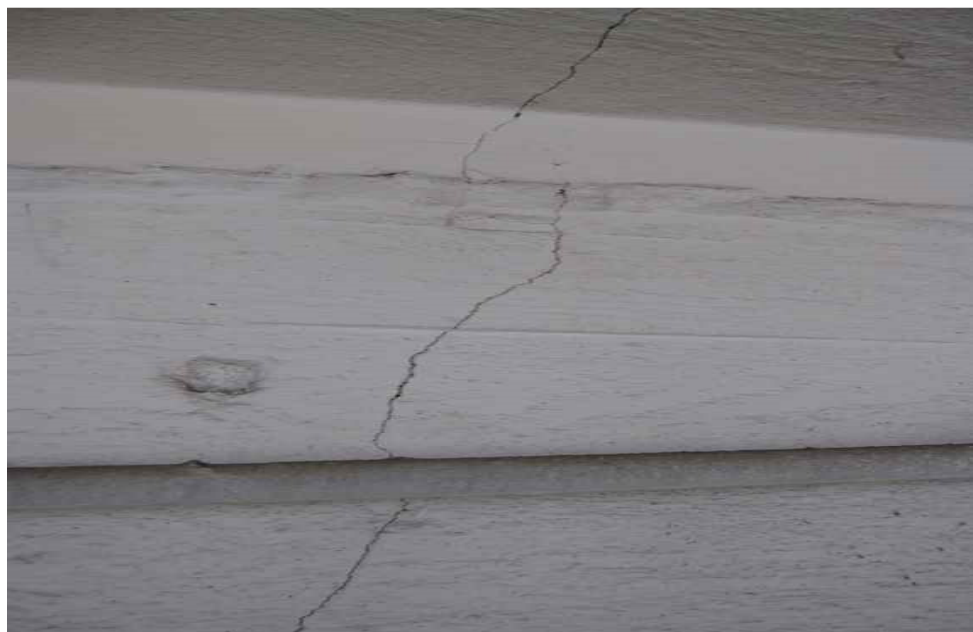
Rys. 7. Widoczne zarysowania jednego z podciągów

Mimo widocznych uszkodzeń należy podkreślić, że stan ogólny stropu pod względem technicznym i uszkodzeń korozyjnych, można uznać za dostateczny. Konstrukcja nie wykazuje widocznych nadmiernych spękań i ugięć, które mogłyby świadczyć o ewentualnym przeciążeniu lub stanie awaryjnym. Wyjątek stanowią dwa podciągi z lokalnymi rysami (rys. 7). Nie zagrażają one bezpieczeństwu budynku, gdyż zostały podparte słupami stalowymi i proces poszerzania się rys został powstrzymany. W złym stanie technicznym są fragmenty płyt żelbetonowych stropu pomiędzy żebrami i podciągami. Naruszona jest nie tylko otulina zbrojenia, ale także wyraźnie skorodowało zbrojenie płyty. W wielu miejscach widoczne są rysy oraz spękania. Podciągi i żebra lokalnie wymagają naprawy, gdyż nieprawidłowy sposób mocowania instalacji doprowadził do zniszczenia otuliny. W kilku miejscach w belkach wykonano otwory, w celu przeprowadzenia instalacji, mimo to nie obserwuje się zarysowań w tych strefach. W miejscach oparcia maszyn stropy wykazują nadmierne drgania, które są wyraźnie wyczuwalne podczas pracy tych urządzeń.
