## USZKODZENIA ŚCIAN KONSTRUKCYJNYCH WIELORODZINNEGO BUDYNKU MIESZKALNEGO SPOWODOWANE BŁĘDAMI PROJEKTOWYMI I WYKONAWCZYMI

**Streszczenie:** W artykule przedstawiono opis usterek i uszkodzeń wewnętrznych przegród pionowych wielorodzinnego budynku mieszkalnego, które powstały w wyniku popełnionych błędów projektowych oraz wykonawczych. W pracy przedstawiono koncepcje rozwiązania projektowego remontu ścian w celu doprowadzenia ich do właściwego stanu technicznego.

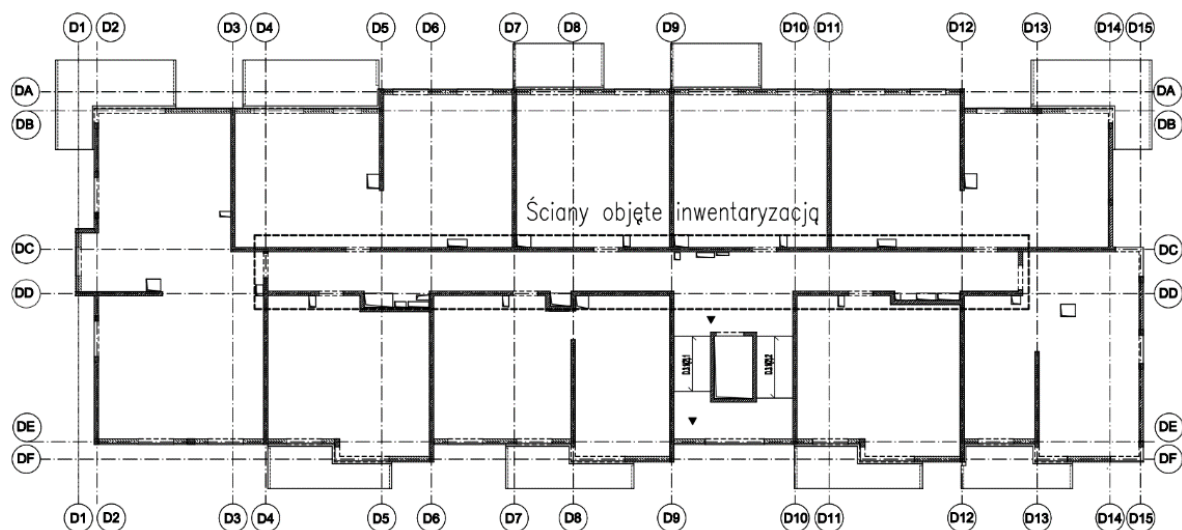
Rys. 1. Układ osi konstrukcyjnych w poziomie I piętra wielorodzinnego budynku mieszkalnego

W miejscach połączenia prostopadłych do siebie ścian konstrukcyjnych, w widoku od strony korytarzy komunikacyjnych widoczne były uszkodzenia w postaci zarysowań ścian w miejscu ich łączenia, co było zgodne z oczekiwaniami ponieważ w tych miejscach następowała koncentracja naprężeń skurczowych w związku ze skokową zmianą sztywności przekroju (rys. 1 i 4).

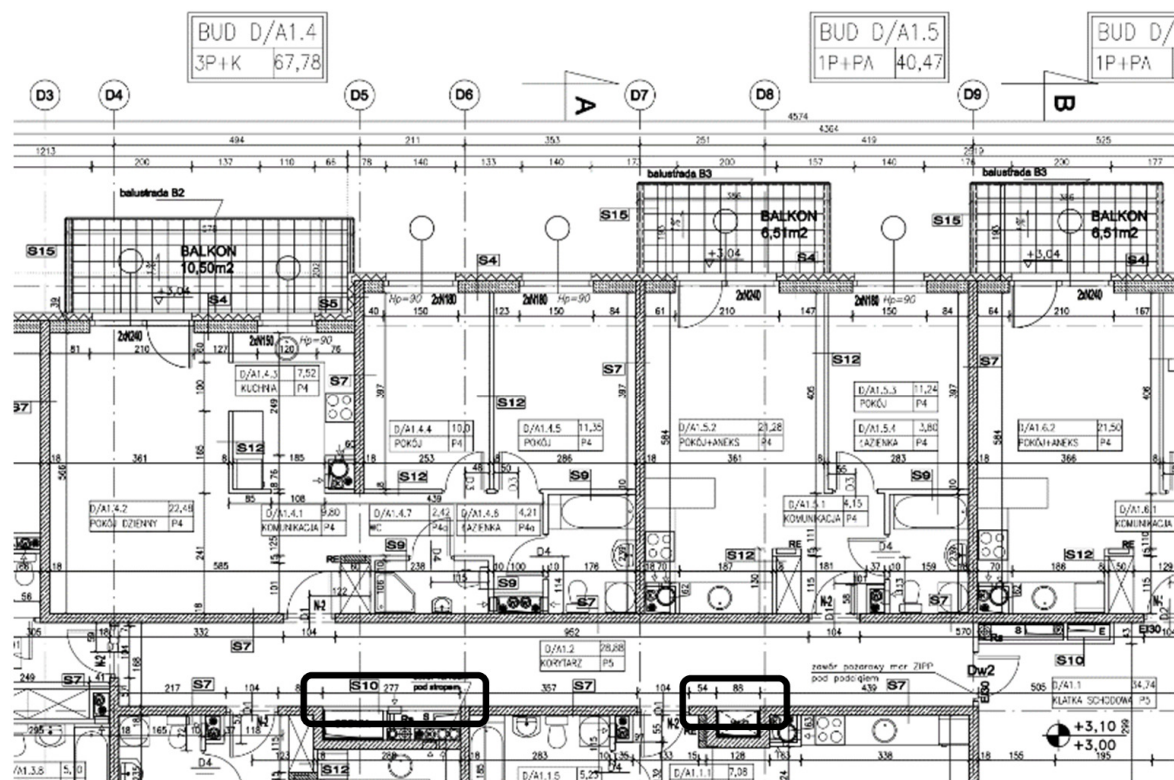
W miejscach styku ścian wykonanych z różnych materiałów (betonu, cegły silikatowej oraz dyli gipsowych – rys. 2) w poziomie I, II oraz III piętra występowały pionowe zarysowania, które powstały jako następstwo braku lub niedostatecznej ilości łączników umożliwiających kompensację odkształceń wywołanych różną odkształcalnością łączonych materiałów. W miejscach tych powstały samoistne dylatacje przegród pionowych. Należy zauważyć, że dokumentacja projektowa, zarówno branży konstrukcyjnej jak również architektonicznej nie uwzględniała konieczności wykonania dylatacji w miejscu łączenia materiałów.

Zarysowania występujące na kondygnacjach nadziemnych w poziomie I, II oraz III piętra w miejscu styku ścian wykonanych z betonu zbrojonego włóknami z fragmentami ścian wykonanych z elementów drobnowymiarowych były następstwem nie oznaczenia sposobu wykonania styku pomiędzy elementami o zróżnicowanych właściwościach, co stanowiło wadę projektu.

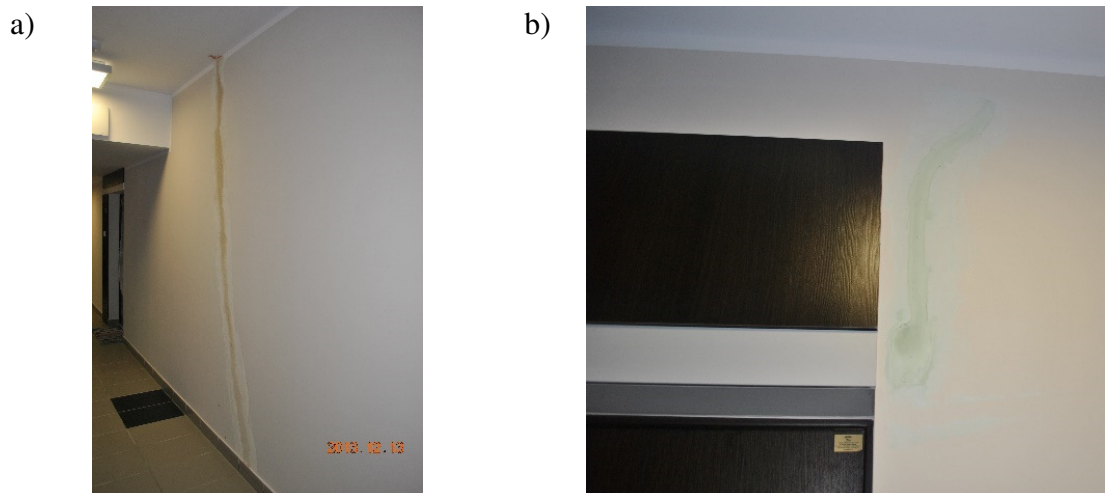
Po upływie  $\approx 6$  miesięcy od rozpoczęcia eksploatacji budynku na podłużnych ścianach korytarzy komunikacyjnych budynku zaobserwowano zarysowania-pionowe oraz zbliżone do pionowych. Pomierzona szerokość rozwarcia rys (0,1–0,7 mm) nie ulegała istotnym zmianom na przestrzeni czasu-była w praktyce stała. Rozstaw zarysowań był regularny (podobny na obu podłużnych ścianach korytarzy komunikacyjnych) i wynosił od 180 do 660 cm. Zarysowania występowały w grubości okładziny szpachlarskiej i przenosiły się na konstrukcje ścian. Znaczna część stwierdzonych uszkodzeń była rysami wskrośnymi ( $\sim 80\%$ ), które były widoczne od strony lokali mieszkalnych jako zarysowania o szerokości rozwarcia od włoskowatych do 0,4 mm. W ramach bieżących prac remontowych część rys widocznych od strony korytarzy została naprawiona przy pomocy klasycznych metod szpachlarsko-malarskich (rys. 3a), jednak skuteczność wykonanych prac była znikoma. Na powierzchni ścian pojawiły się nowe rysy, w bezpośrednim sąsiedztwie rys już naprawionych (rys. 3b).

Rys. 3. Przykładowe usterki ścian wewnętrznych w widoku od strony korytarza komunikacyjnego w poziomie II piętra wielorodzinnego budynku mieszkalnego: a) w środku ściany, b) w okolicy otworu drzwiowego

Uwzględniając stan techniczny wewnętrznych przegród pionowych zaproponowany został następujący sposób ich naprawy: a) na ścianach wykonanych z fibrobetonu od strony korytarzy komunikacyjnych w poziomie I, II oraz III piętra usunięcie wyprawy tynkarskiej na szerokości  $\approx 30$  cm (po  $\approx 15$  cm z każdej strony rysy), b) oczyszczenie oraz uszczelnienie istniejących rys stosując metodę iniekcji oraz żywicę o wysokiej elastyczności, c) po wykonaniu iniekcji naklejenie, wzdłuż rys, siatki elewacyjnej z tworzywa sztucznego spełniającej wymagania dla siatek stosowanych w technologii *BSO (Bezspoinowy System Ocieplania)*, zgodnie z wymaganiami określonymi w [18] – szerokość wklejonej siatki powinna wynosić  $\approx 40$  cm (po  $\approx 20$  cm z każdej strony rysy), d) odtworzenie wyprawy tynkarskiej, gładzi szpachlarskich oraz ochronnych powłok malarskich od strony korytarzy komunikacyjnych na fragmentach ścian wykonanych jako fibrobetonowe, e) ewentualna wymiana części cokołów przyściennych wykonanych z płytek typu gres które mogą ulec uszkodzeniu w czasie ich demontażu w celu wykonania iniekcji rys i pęknięć, f) w miejscu styku ścian wykonanych z fibrobetonu z fragmentami ścian wykonanymi z elementów drobnowymiarowych od strony korytarzy komunikacyjnych, w poziomie I, II oraz III piętra usunięcie wyprawy tynkarskiej na szerokości  $\approx 10$  cm (po  $\approx 5$  cm z każdej strony rysy), g) oczyszczenie oraz usunięcie pozostałości materiału stanowiącego dylatację, h) odtworzenie wypełnienia przy pomocy wysokorozprężnej pianki poliuretanowej, i) odtworzenie wyprawy tynkarskiej wzdłuż dylatacji oraz wykonanie nacięcia w świeżej wyprawie tynkarskiej które należało wypełnić docelowo materiałem trwaleplastycznym, j) odtworzenie gładzi szpachlarskich oraz ochronnych powłok malarskich w miejscach wykonanych napraw szczelin dylatacyjnych [10].

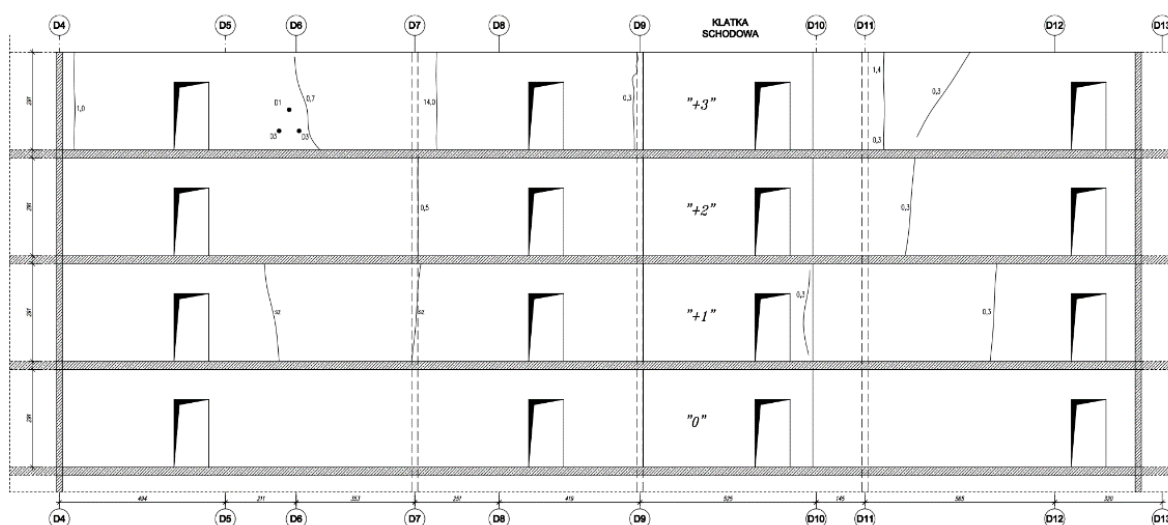
Średni pomierzony rozstaw rys na ścianach korytarzy komunikacyjnych wykonanych z fibrobetonu wynosił od ~3,0 m do 6,5 m (rys. 4). Stwierdzono również rysy na styku różnych materiałów (betonu oraz dyli gipsowych) w miejscu lokalizacji pionów instalacyjnych (rys. 2).

Rys. 4. Kład ściany w osi D-C, pomiędzy osiami D4-D13 z pokazaniem uproszczonej inwentaryzacji usterek ściany w wielorodzinnym budynku mieszkalnym

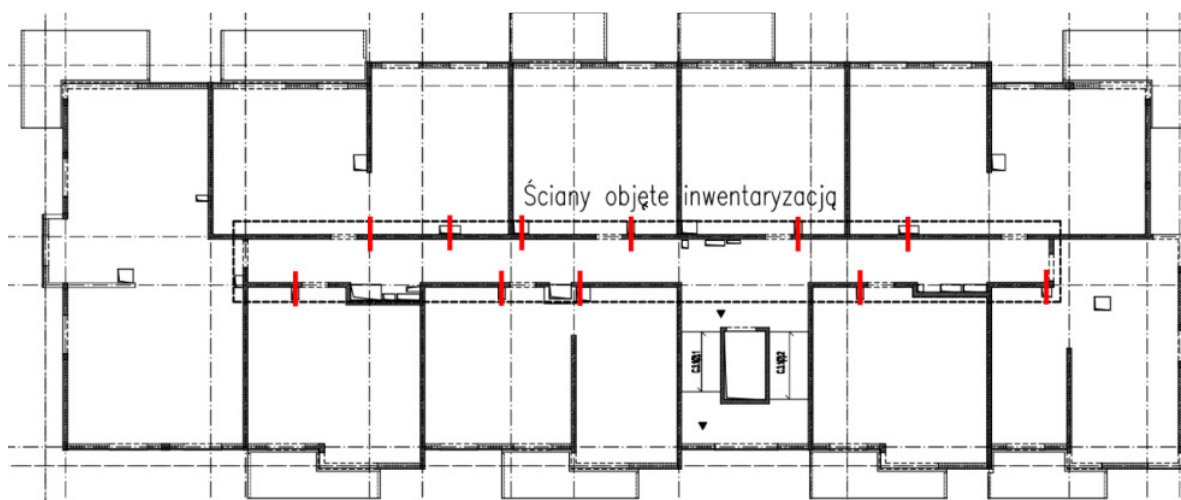
Rys. 6. Zaproponowana lokalizacja nowych dylatacji ścian konstrukcyjnych w osiach DC i DD, pomiędzy osiami D1-D15 w poziomie I piętra wielorodzinnego budynku mieszkalnego (nowoprojektowane dylatacje oznaczono kreskami pionowymi, prostopadłymi do ścian w osiach DC i DD)

W celu ograniczenia możliwości ponownego pojawienia się zarysowań ścian korytarzy komunikacyjnych zaproponowano wykonanie nowych, w ustalonych lokalizacjach, dylatacji ścian konstrukcyjnych z fibrobetonu poprzez ich nacięcie piłą diamentową oraz wypełnienie materiałem trwaleplastycznym (rys. 6).
