## REMONT USZKODZONYCH ŻELBETOWYCH SŁUPÓW GŁÓWNYCH WIEŻY WĘGLOWEJ PRZEPROWADZONY PODCZAS EKSPLOATACJI TEGO OBIEKTU

**Streszczenie:** W referacie przedstawiono sposób przeprowadzenia remontu i wzmocnienia zagrożonych awarią żelbetowych słupów wieży węglowej w koksowni pochodzącej z lat 30. XX w., w warunkach ciągłej, choć ograniczonej eksploatacji tej wieży. Istotnym problemem do rozwiązania okazało się zapewnienie bezpieczeństwa tych słupów i tym samym całej wieży podczas prac remontowych. Zaprezentowano wstępne wzmocnienie słupów za pomocą mat z włókien węglowych i stężeń w postaci stalowych rur oraz sposób przeprowadzenia remontu dostosowany do warunków eksploatacji obiektu.

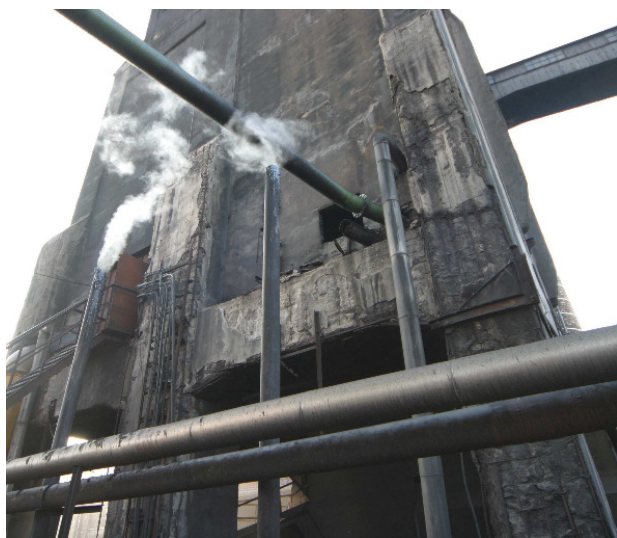
- zły stan zachowania zewnętrznego, cementowego tynku na ścianach wieży,
- ubytki lub odspojenia otuliny betonowej, w różnym stopniu zaawansowana korozja zbrojenia, odspojenia zbrojenia głównego od betonu,
- miejscowe całkowite zniszczenia zbrojenia (strzemion),
- obecność pęknięć i rys w elementach powierzchniowych (ścianach) i prętowych.

Rys. 2. Zły stan zachowania elementów żelbetowych wieży węglowej

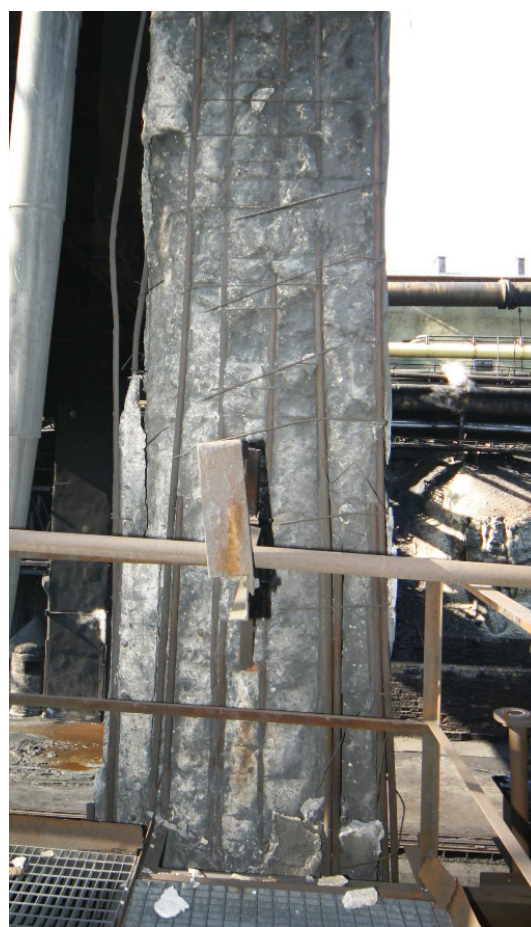
Rys. 3. Uszkodzenia słupów żelbetowych: ubytki otuliny betonowej, zaawansowana korozja zbrojenia, odspojenia zbrojenia głównego od betonu, całkowite zniszczenia strzemion

Szczególnie dużo uwagi poświęcono słupom głównym wieży węglowej (rys. 1, 3) ze względu na ich ogólnie zły stan techniczny, istotne znaczenie dla bezpieczeństwa obiektu oraz spodziewane trudności w przeprowadzeniu ich remontu. Uszkodzenia wszystkich sześciu słupów były znaczne i rozległe, jednak słupy S1, S2 i S3, usytuowane od strony baterii koksowniczej, były w wyraźnie gorszym stanie niż pozostałe. Wskazywały na to wyniki badań słupów, w których stwierdzono:

- w słupach S1, S2 i S3:
  - grubość zniszczonej warstwy betonu 10–15 cm, większe uszkodzenia w narożach,
  - ubytki pierwotnych średnic ( $d = 30$  mm) zbrojenia głównego do ok. 11 mm,
  - zniszczenie praktycznie wszystkich strzemion (o pierwotnej średnicy 8 mm),
  - odspojenie od betonu większości zbrojenia głównego, w tym również lokalnie na długości zakładów tego zbrojenia,
- w słupach S4, S5 i S6:
  - grubość zniszczonej warstwy betonu ok. 5 cm,
  - ubytki pierwotnych średnic ( $d = 30$  mm) zbrojenia głównego do ok. 5 mm,
  - lokalne zniszczenia strzemion.

Poważne obawy budził stan techniczny słupów S1, S2 i S3 ze względu na zły stan zbrojenia i zakres uszkodzeń betonu, w związku z czym wykonano oszacowanie ich nośności. W obliczeniach przyjęto: klasę betonu C 10/12,5, średnią głębokość uszkodzeń betonu 12,5 cm, pominięto wpływ zniszczonego zbrojenia, uwzględniono wpływ smukłości. Przykładowo dla słupów S1 i S3, w których występują siła osiowa i moment zginający o wartościach  $N = 8979$  kN i  $M = 490$  kNm, otrzymano: graniczną nośność 5982 kN oraz wynikające stąd 50% przeciążenie. Stan ten oceniono jako stwarzający zagrożenie bezpieczeństwa dla całego obiektu.

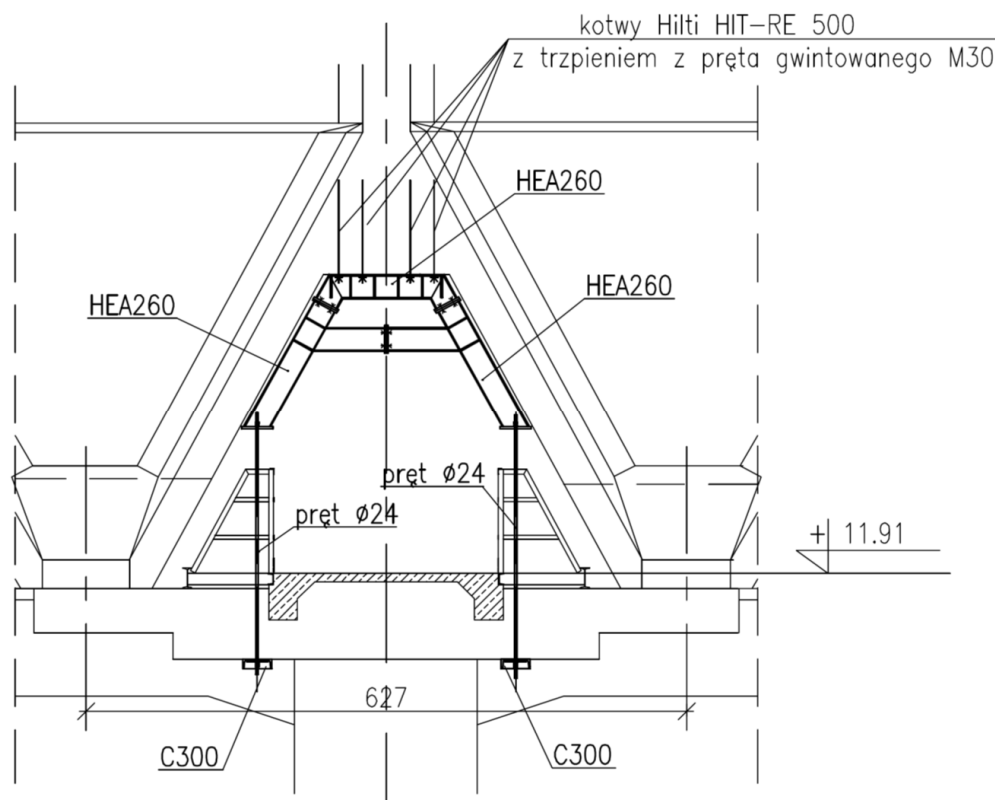
Rys. 4. Zawieszenie żeber pomostu technologicznego do konstrukcji zbiornika wieży węglowej

- obniżono dopuszczalny poziom składowania węgla w zbiornikach o 3 m,
- stan techniczny wieży miał być stale monitorowany przez służby techniczne,
- ograniczono do niezbędnego minimum obecność ludzi w obrębie pomostu technologicznego,
- trybie pilnym rozpoczęto opracowywanie dokumentacji projektowej remontu słupów, poprzedzoną uzupełniającymi badaniami,
- równocześnie możliwie szybko opracowano dokumentację projektową oraz wykonano stalowe zawieszenie żeber pomostu technologicznego do konstrukcji zbiornika (rys. 4).

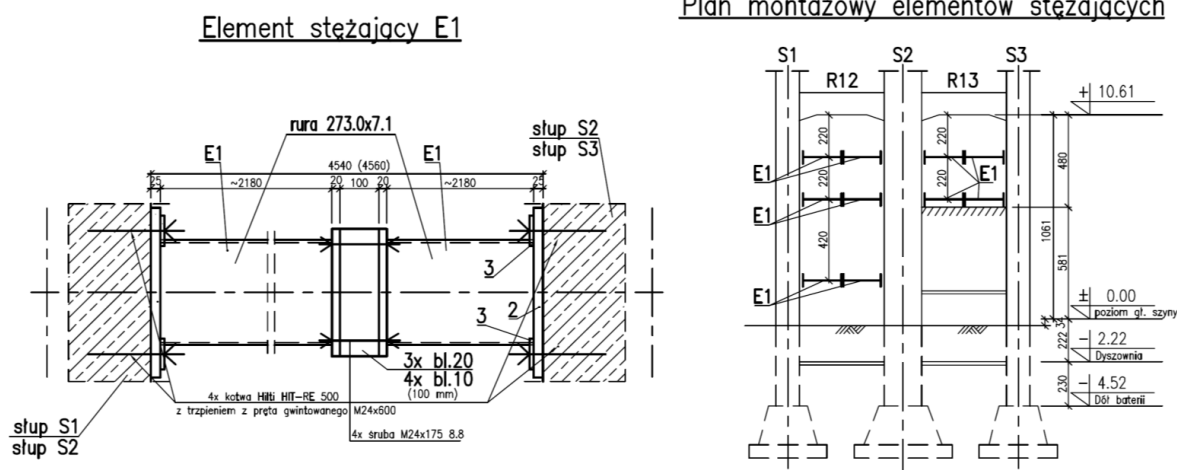
Rys. 5. Konstrukcja rozpór stężących słupy S1, S2, S3

- uzyskano zgodę na obniżenie poziomu składowania węgla w zbiorniku o dalsze 2 m, do wartości 5 m,
- wykonano stężenia przeciążonych słupów S1, S2 i S3 w postaci rozpór wykonanych z rur stalowych (rys. 5), co pozwoliło na zmniejszenie długości wybozeniowych tych słupów w płaszczyźnie mniejszej sztywności,
- wykonano wzmocnienia ww. słupów w częściach najbardziej uszkodzonych (ze zniszczonym lub odspojonym zbrojeniem) przez wzmocnienie betonowych rdzeni za pomocą opasek z mat CFRP, przyklejanych w miarę możliwości pod istniejącym zbrojeniem (rys. 6, 7),
- bezpośrednio nad matami, z każdej strony przekroju słupa, zostały wklejone wzmacniające beton pręty zbrojeniowe (rys. 6).

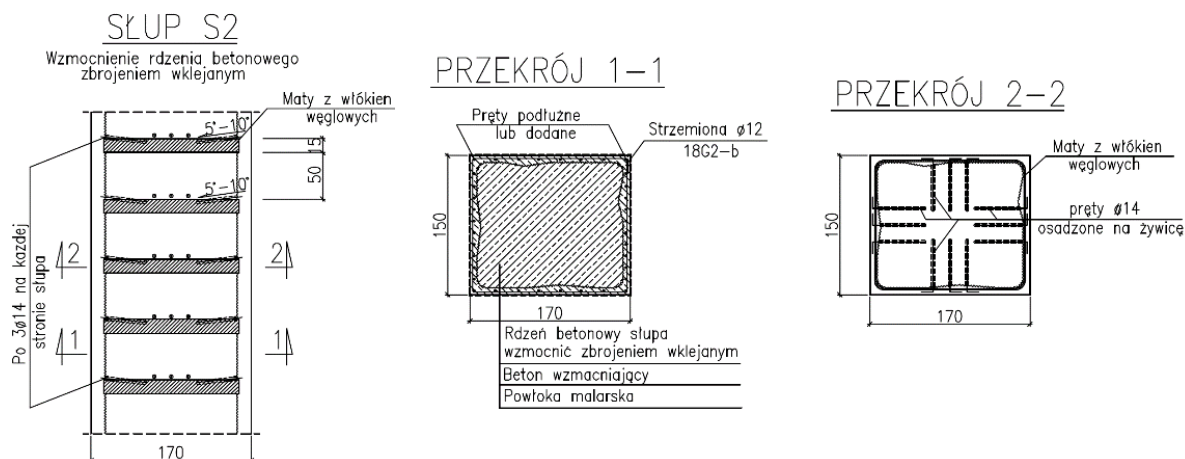
Rys. 6. Szczegóły wzmocnień słupów na przykładzie słupa S2

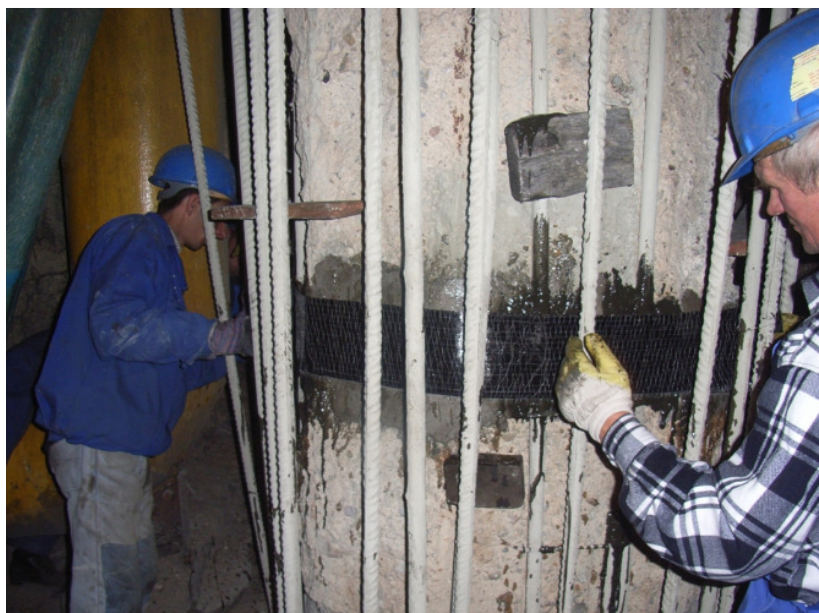
Rys. 7. Wzmacnianie jednego ze słupów

Po tymczasowym wzmocnieniu słupów S1, S2 i S3 oraz ustaleniu harmonogramu dostępności wieży, remont słupów był bezpiecznie realizowany. Decyzje o zachowaniu lub wymianie istniejącego zbrojenia były podejmowane na budowie, po oczyszczeniu odcinka słupa i sprawdzeniu wielkości ubytków korozyjnych. Wszystkie uszkodzone strzemiona były wymieniane na nowe, zachowane w dobrym stanie pozostawiano, przy czym ich zakładki wzmacniano przez spawanie. Zachowano układ zbrojenia podłużnego słupów, uzupełnienia były wykonywane prętami ze stali 18G2-b, połączenia prętów wykonywane były jako spawane przy powiększonej długości zakładów. Przy znacznych ubytkach betonu reprofilację wykonywano betonem układanym w deskowaniu, natomiast przy niewielkich ubytkach ręcznie zaprawą cementowo-polimerową.
