## ANALIZA WYCHYLENIA WIEŻOWCA Z LAT 60-TYCH XX W

**Streszczenie:** Wkrótce po wybudowaniu 10-cio kondygnacyjny wieżowiec uległ znacznemu przechyleniu. W pracy omówiono i przeanalizowano wyniki geodezyjnych pomiarów wychyleń, w powiązaniu z powstałymi uszkodzeniami konstrukcji. Rozważono wpływ podłoża gruntowego oraz awarii sieci wodociągowej w bezpośrednim sąsiedztwie budynku na jego zachowanie się.

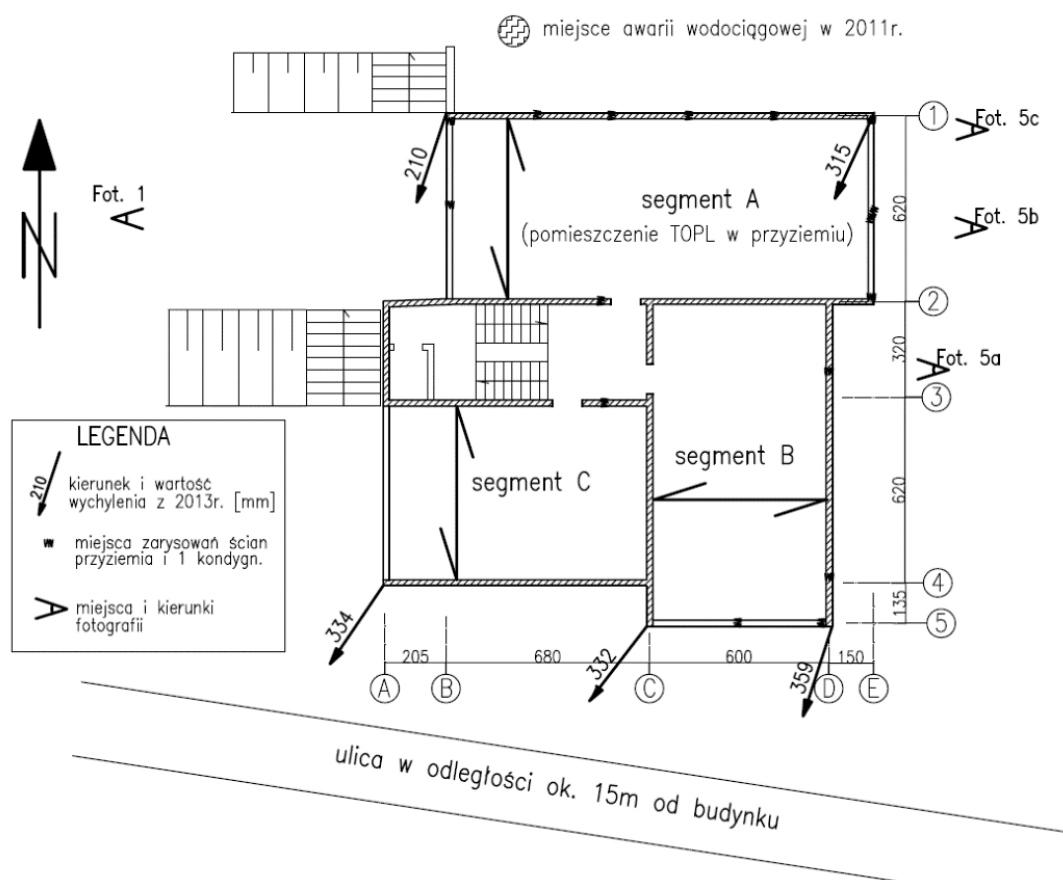
Rys. 2. Rzut budynku z zaznaczeniem kierunków i wartości wychyleń budynku zmierzonych w 2013 r.

Wektory przemieszczenia poziomego zostały w sposób dokładny ustalone w 2009 r. (rys. 2). W przypadku wszystkich ścian mają one podobne kierunki, jakkolwiek widoczne jest niewielkie skręcenie budynku. Największe wychylenie poziome obserwowane jest w narożniku pół-wsch. Wszystkie krawędzie budynku zachowują w przybliżeniu prostoliniowość. Przeciętne wychylenie ścian zewnętrznych z pionu wynosi 1,25%.

Poza zarysowaniami natury termicznej ścian pod stropodachem oraz filarków międzyokiennej (nie omawianych w tym referacie) stwierdzono występowanie zarysowań, których usytuowanie na rzucie budynku zaznaczono na rys. 2. Zinwentaryzowano:

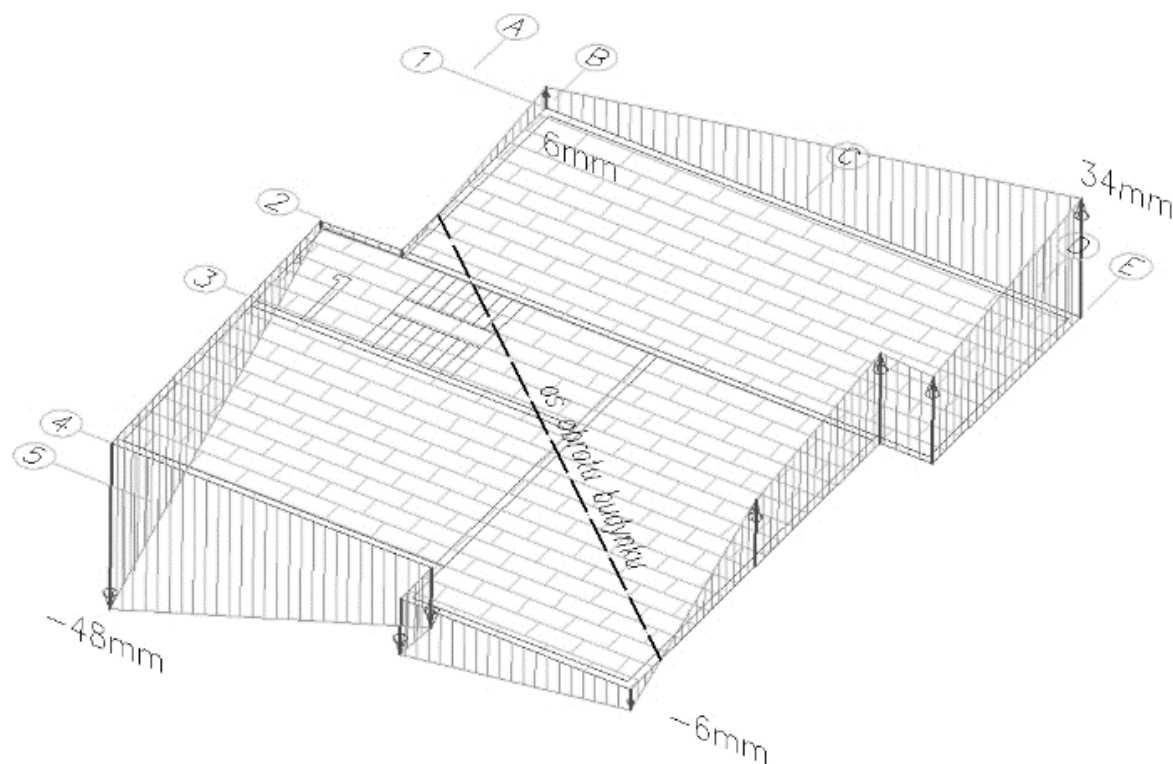
Rys. 3. Ilustracja graficzna pionowych przesunięć budynku, zmierzonych w latach 1976–1985

W latach 1976 i 1985 mierzono również przesunięcia pionowe budynku na reperach kontrolnych zamontowanych na ścianach budynku. Pomiary wskazują na osiadanie (wartości ujemne) elewacji południowej od strony ulicy oraz podwyższanie (wartości dodatnie) większej części elewacji zachodniej, z kulminacją w narożniku południowo-zachodnim (rys. 3). Oznacza to, że cały budynek pomiędzy rokiem 1976 a 1985 doznawał obrotu wokół osi przebiegającej w przybliżeniu wzdłuż zaznaczonej na rysunku linii. Maksymalne przesunięcie pionowe, które narastało w okresie 7 lat wynosi tu 4,8 mm.

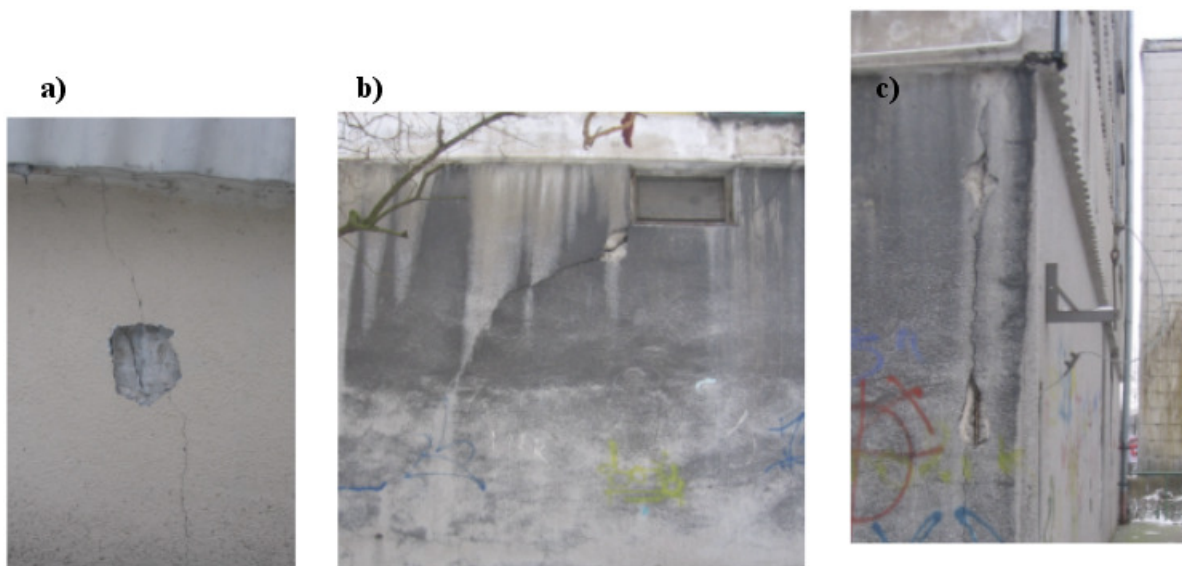
Rys. 4. Zarysowania ścian zewnętrznych elewacji wschodniej a) przyziemie, b) i c) 1 kondygnacji. (miejsca wykonania fotografii zaznaczono na rys. 2).

- skrośne zarysowania nośnych ścian zewnętrznych: pęknięcie ściany wschodniej przyziemia w osi 'D' o szerokości do 2 mm, przechodzące na 1 kondygnację aż do dolnej krawędzi okna, znajdujące się nad miejscem uskoków ław fundamentowych (rys. 4a) oraz mniejsze zarysowania ściany północnej w osi „1”,

- ukośne pęknięcie zewnętrznej nienośnej ściany wschodniej 1 kondygnacji w osiach 'E' (rys. 4b), 'B', '1', '5' oraz pionowe pęknięcie na styku ścian zewnętrznych przyziemia w narożu półn-wsch. 'E1' (rys. 4c),
- w klatce schodowej – pionowe zarysowania ścian przyziemia i 1 kondygnacji w osiach '2' i '3', których kontynuację u góry stanowi pęknięcie stropu nad 1 kondygnacją wzdłuż belek stropowych, a u dołu – rysa w posadzce na gruncie.

Wskaźniki zarejestrowały awarię wodociągową w lutym 2011 r. Rysa pokazana na rys. 4b) zwiększyła po awarii szerokość o 0,4 mm w górnej części przyrządu, z brakiem wyraźnej zmiany w dolnej części. Świadczy to o obrocie w rysie z powodu osiadania fundamentów od strony północnej budynku, narażonej na bezpośrednie działanie wody. W okresie następnych dwóch lat obserwuje się stopniowe poszerzanie rysy o 5–10% jej pierwotnej szerokości. Z kolei zarysowanie widoczne na rys. 4a w wyniku awarii zwiększyło szerokość w dolnej części,

równocześnie zmniejszając szerokość w części górnej, a więc wystąpił obrót o 0,85 stopnia. W ciągu następnych dwóch lat część odkształceń w rysie uległa zanikowi, proporcjonalnie w górnej i dolnej części wskaźnika. Wskaźnik ten został niestety zdjęty przez właściciela mieszkania, w którym był zamontowany, uniemożliwiając kontynuację pomiarów.

Pomiary wykonane w ostatnim okresie na obydwu rysach (w trzy lata po awarii wodociągowej) wykazały stabilizację ich szerokości.

Ze względu na brak pełnej stabilności budynku w warunkach okresowej zmiany stopnia plastyczności gruntu zalecono wzmocnienie podłoża gruntowego w strefie jego posadowienia w obrębie narożnika płd-zach. np. metodą iniekcji strumieniowej, a także stężenie budynku obejmami w przyziemiu. Jednak działanie to ze względu na skromne warunki finansowe mieszkańców okazało się w najbliższym czasie nierealne.

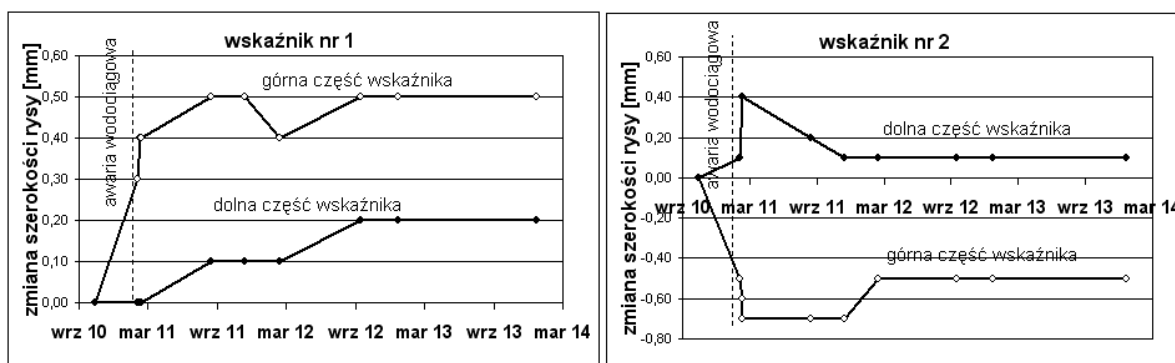
Rys. 5. Zmiany szerokości rozwarcia rys przedstawionych na rys. 4b (wskaźnik 1) i 4a (wskaźnik 2)

Od listopada 2010 r. do stycznia 2014 dokonywano pomiarów szerokości rys przedstawionych na rys. 4a i 4b, stosując wskaźniki rozwarcia rys WR05 Neostrain. Wyniki pomiarów przedstawiono na rys. 5, przy czym wartość dodatnia oznacza rozszerzanie się rysy, a ujemna zężanie.

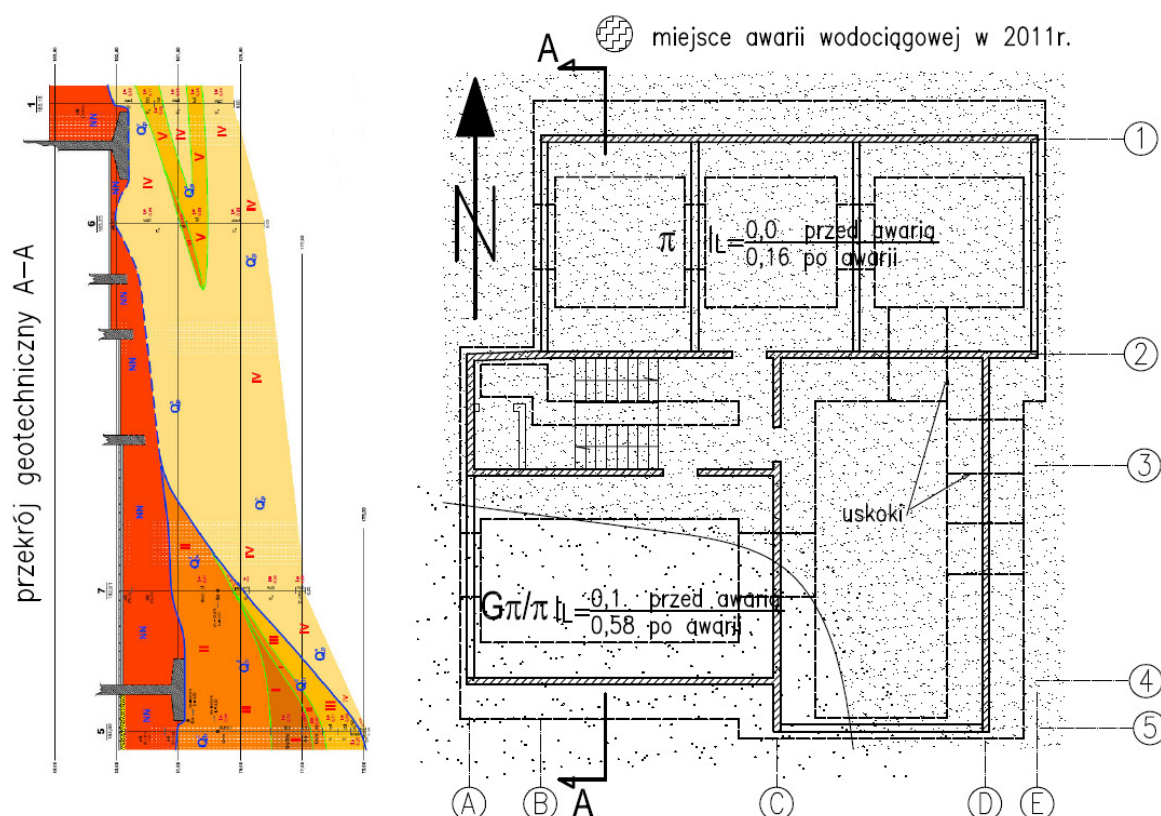
Rys. 6 Warunki posadowienia budynku: przekrój geotechniczny i rzut fundamentów z naniesionymi parametrami gruntu

Badania podłoża gruntowego przeprowadzono w roku 2009 (przed awarią wodociągową) oraz 2011 (bezpośrednio po awarii). Układ warstw podłoża gruntowego w poziomie posadowienia pokazano na rys. 6. Pod fundamentami większej części budynku znajdują zapadowe pyły lessowe twardoplastyczne stanowiące dobre podłoże gruntowe w przypadku, gdy nie są nawodnione. Ich stopień plastyczności przed awarią wynosił  $I_L = 0$ , a po awarii  $I_L = 0,16$ . Natomiast w narożu południowo-zachodnim pyły te zalegają dopiero na głębokości 6 m poniżej poziomu terenu. Powyżej natrafiono na warstwy gruntów napływowych o miąższości 4 m, sięgające poziomu posadowienia. Grunty te określono jako wilgotne o stopniu plastyczności  $I_L = 0,1-0,2$  przed awarią, który po awarii wzrósł do  $I_L = 0,4-0,58$ . Można przypuszczać, że w tej części terenu istniało lokalne zagłębienie, do którego pył lessowy był znoszony z terenu wyżej położonego i transportowany wodami opadowymi. Warstwa ta cechuje się mniejszym

stopniem konsolidacji i jest bardziej podatna na odkształcenia. Znaczny spadek terenu zmniejsza wsiąkanie wód poroztopowych i opadowych w głąb podłoża. Jednak jeśli wystąpi ono w czasie np. gwałtownych opadów (rys. 7) lub awarii sieci wodociągowo-kanalizacyjnej, to spływ wody będzie odbywał się w kierunku dawnego zagłębienia, na którym zlokalizowany jest południowo-zachodni narożnik budynku.

Przeprowadzone uproszczone obliczenia nośności podłoża gruntowego, jako ośrodka sprężystego o parametrach wyznaczonych na podstawie badań, wskazują na jego wystarczającą nośność pod całym budynkiem w warunkach braku zawilgocenia. Jednak istnienie nieskonsolidowanego gruntu w narożniku pół-zach spowodowało znacznie większe osiadanie tego narożnika niż pozostałej części budynku, a w konsekwencji przechylenie budynku. Dodatkowym czynnikiem były okresowe wzrosty zawilgocenia gruntu, zwiększające jego plastyczność. Zwiększenie stopnia plastyczności do wartości zarejestrowanych po awarii wodociągowej wiąże się ze zmniejszeniem nośności gruntu o 62%.

Jako bezpośrednią przyczynę wychylenia budynku należy uznać nierównomierne osiadanie budynku w wyniku obecności słabiej skonsolidowanych pyłów napływowych w obrębie narożnika płd-zach. Istniejące w tym miejscu dawne zapadlisko terenu stanowi rodzaj zbiornika, gdzie okresowo następuje zwiększenie zawilgocenia podłoża, jego uplastycznienie i w związku z tym zwiększone odkształcanie i osiadanie budynku. Tempo osiadania budynku w ostatnich latach uległo znacznemu wyhamowaniu.

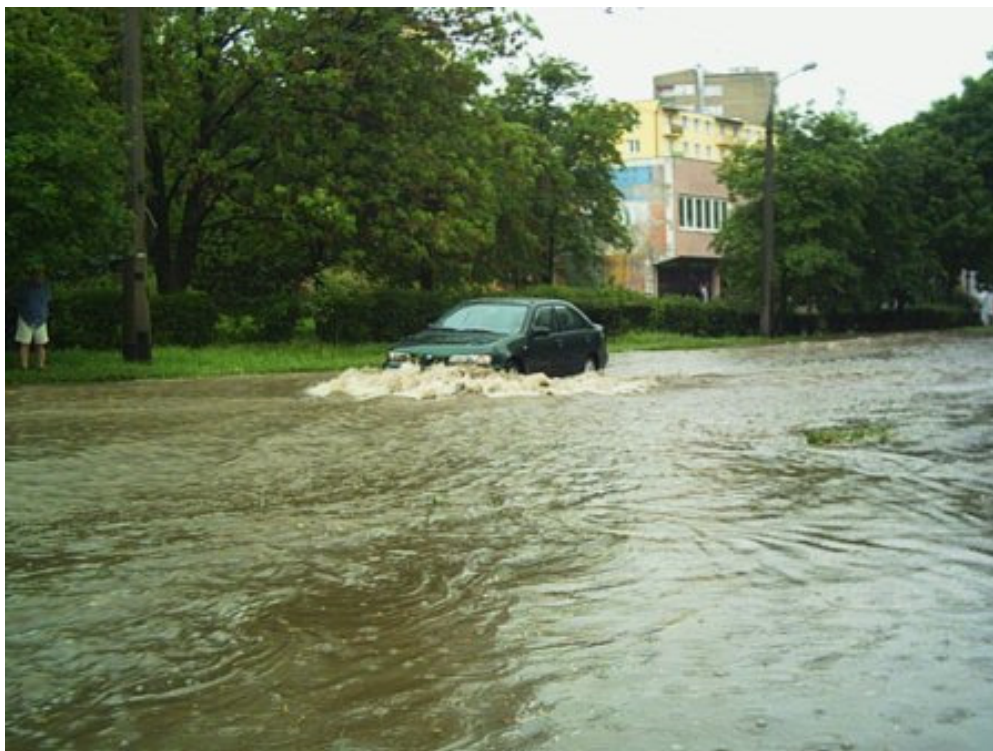
Rys. 7 Maj 2007 – ulica, przy której stoi wieżowiec okresowo zamieniana w rzekę
