## KATASTROFA STALOWEGO KRATOWNICOWEGO MOSTU DROGOWEGO ORAZ SPOSÓB JEGO ODBUDOWY

ZBIGNIEW MAŃKO, *zbigniew.manko@wp.pl*

DANIEL KAŁUZIŃSKI

**Streszczenie:** W pracy przedstawiono opis katastrofy stalowego kratowniczowego mostu drogowego przez rzekę Bóbr położonego w miejscowości Marciszów (woj. dolnośląskie). Bezpośrednią przyczyną zniszczenia mostu było wjechanie na przęsło ciężarówki o masie przekraczającej dopuszczalne obciążenie użytkowe, pomimo stojącego przed obiektem znaku ograniczającego przejazd do 3,5 Mg. Ciężarówka o masie około 12,0 Mg razem z konstrukcją przęsła mostu osunęła się do rzeki całkowicie je niszcząc. Podczas katastrofy mostu nikt nie został ranny. Po katastrofie most nadawał się jedynie do rozbiórki. Po trzech latach, jakie upłynęły od zniszczenia mostu przystąpiono do jego odbudowy w formie przęsła zespolonego (stal + beton) złożonego z czterech dźwigarów głównych.

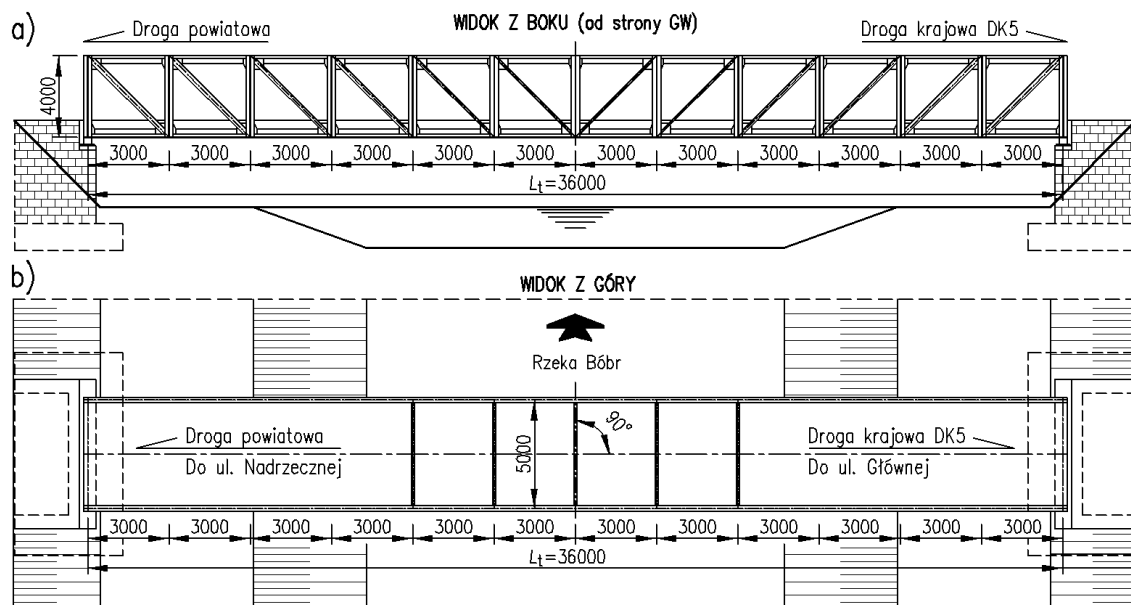
Rys. 1. Widok mostu drogowego przez rzekę Bóbr w Marciszowie

Zniszczone przęsło tego mostu usytuowane było pod kątem  $90^\circ$  w stosunku do osi podłużnej przeszkody. W planie przęsło mostu położone było na prostej, zaś niweleta jezdni ukształtowana była w jednostronnym spadku podłużnym (rys. 1). Całkowita długość przęsła wynosiła 36,40 m, a jego szerokość całkowita 5,30 m. Szerokość użytkowa jezdni na przęśle wynosiła średnio 4,40 m, przy czym brak było wydzielonych chodników dla pieszych. Długość konstrukcji całego obiektu wraz ze skrzydełkami przyczółków wynosiła 43,50 m.

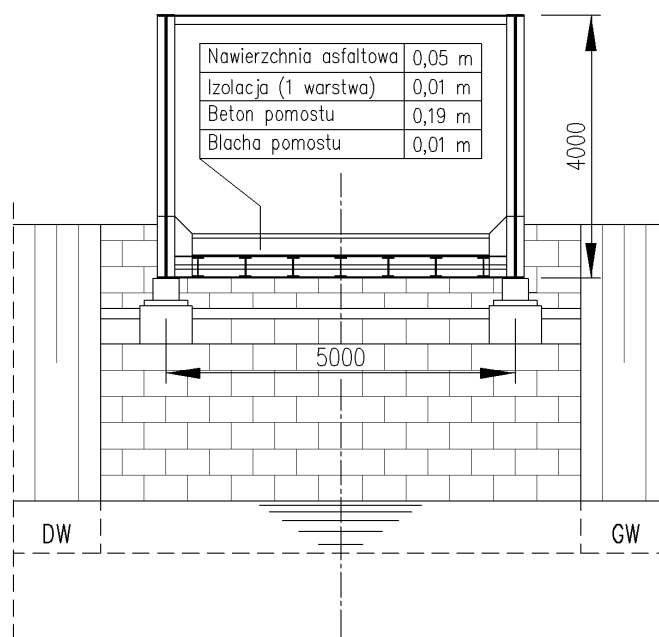
Ustrój nośny przęsła mostu stanowiły dwa stalowe dźwigary kratownicowe ze skratowaniem typu N, z jazdą dołem, oparte na przyczółkach za pośrednictwem łożysk wykonanych z odlewów staliwnych. Rozpiętość teoretyczna dźwigarów głównych wynosiła 36,00 m, a ich osiowy rozstaw 5,00 m (rys. 2). Dźwigary główne były stężone w poziomie pasów górnych. Wysokość konstrukcji dźwigarów wynosiła 4,00 m. Pręty kratownic wykonane zostały z różnych kształtowników walcowanych oraz blach łączonych na nity. Pomost stanowił ruszt złożony z poprzecznic i podłużnic blachownicowych pełnościennych, nitowanych rozmieszczonych w rozstawie, co 3,00 m w miejscach usytuowania węzłów kratownic.

Rys. 2. Przekrój poprzeczny przęsła z widokiem na przyczółek

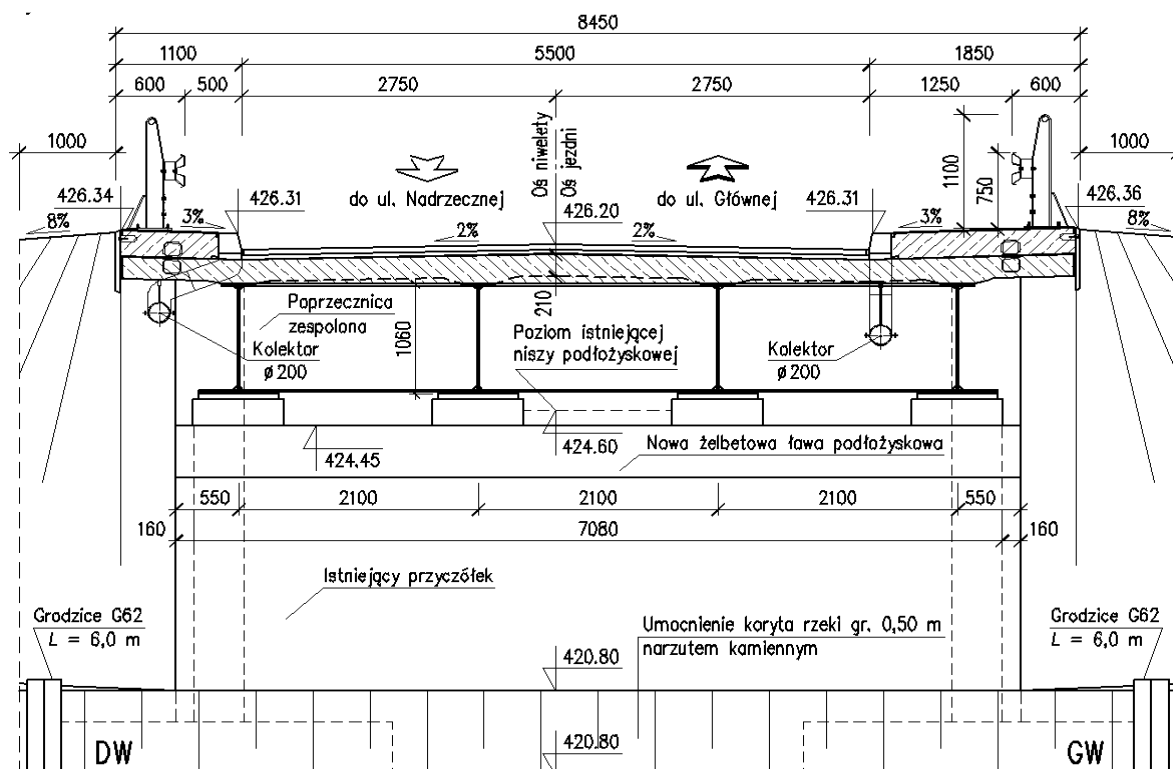
Rys. 5. Przekrój poprzeczny nowego obiektu

Po odbudowie uzyskano następujące parametry techniczne mostu: nośność obiektu według klasy C, tj. 30 Mg, szerokość całkowita przęsła 8,45 m, szerokość użytkowa jezdni na obiekcie 5,50 m, szerokość chodników 0,50 m + 1,25 m, kąt skrzyżowania osi podłużnej mostu z przeszkodą 90°, całkowita długość obiektu wraz ze skrzydłami 46,78 m, spadek poprzeczny jezdni o przekroju daszkowym 2,0%, promień łuku pionowego 1600 m, światło poziome 34,62 m, światło pionowe 3,95 m.

Nową konstrukcję ustroju niosącego przęsła wykonano jako przęsło zespolone składające się z 4 dźwigarów głównych typu blachownicowego o wysokości całkowitej 1060 mm w rozstawie osiowym 2100 mm zespolonych za pomocą łączników z żelbetową płytą pomostową grubości 0,21 m wykonaną z betonu klasy C40/50 (rys. 5). Płyta pomostowa ukształtowana została zgodnie ze spadkami poprzecznymi na jezdni o wielkości 2%, a na częściach podchodnikowych 3% natomiast na długości przęsła ukształtowane jest w łuku pionowym o promieniu wynoszącym 1600 m. Dźwigary blachownicowe połączone są ze sobą za pomocą 4 poprzecznic stalowych o wysokości 1040 mm również zespolonych z płytą pomostową. Wszystkie elementy stalowe zabezpieczono antykorozyjnie zgodnie z projektem [5].

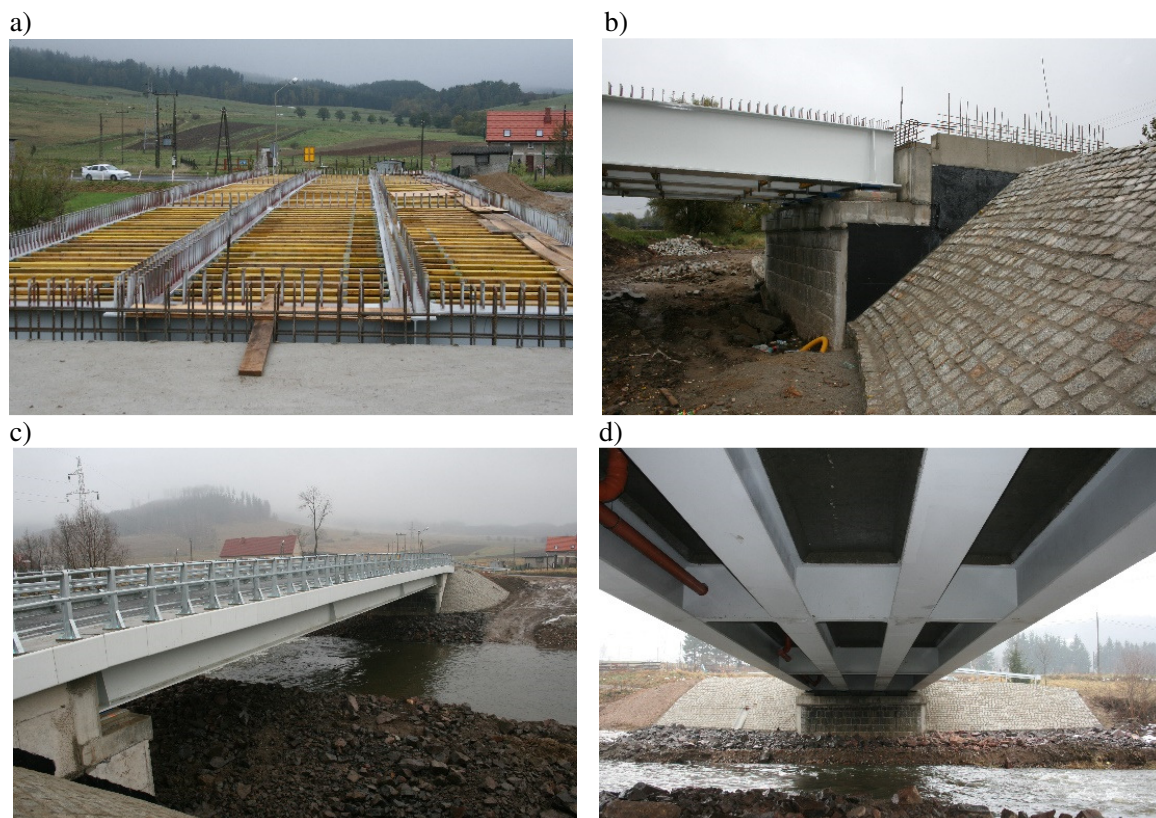
Rys. 6. Widok mostu w trakcie odbudowy i po jej zakończeniu

Konstrukcję przęsła oparto na istniejących przyczółkach, które zostały częściowo rozebrane i zmodyfikowane. Zostały ukształtowane nowe żelbetowe nisze podłożyskowe wraz ze ściankami żwirowymi. Lica istniejących korpusów rozkuto, a rysy zainiektowano. Został także wykonany żelbetowy płaszcz kotwiony do istniejących przyczółków za pomocą prętów wklejanych na żywicę epoksydową. Na częściach odziemnych korpusów podpór wykonano izolację na uprzednio wykonanym płaszczu żelbetowym (rys. 5 i 6).

Na czas montażu i betonowania przęsła zostało oparte na podporach tymczasowych o nośności min. 355 kN, przy czym zaprojektowano dwie podpory pośrednie w odległości 11,90 m licząc od osi przyczółków. Podpory zostały ustawione na płytach drogowych w trzech warstwach układanych mijankowo. Ze względu na konieczność ustawienia podpór w nurcie rzeki prace przeprowadzono w okresie niskiego stanu rzeki. W celu ochrony podpór tymczasowych wykonano ich zabezpieczenie od strony górnej wody izbicami wykonanymi z grodzic stalowych (rys. 6).
