# ANALIZA STANU TECHNICZNEGO HISTORYCZNEGO BUDYNKU BYŁEGO KASYNA WOJSKOWEGO

### ANALYSIS OF THE TECHNICAL CONDITION OF THE FORMER MILITARY CASINO HISTORICAL BUILDING

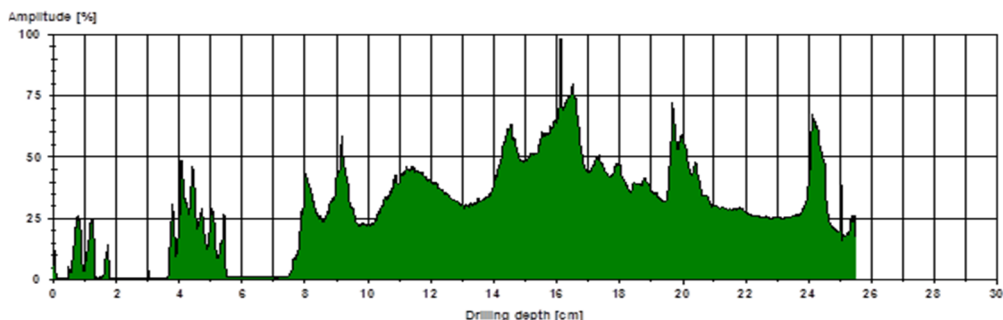
Na podstawie wykonanych pomiarów rezystograficznych stwierdzono, że użyte drewno konstrukcyjne cechuje niejednorodność parametrów wytrzymałościowych oraz stanu zachowania tkanki drzewnej. W wielu miejscach zaobserwowano znaczne zniszczenie struktury badanych przekrojów. Największemu porażeniu ulegają zewnętrzne partie przekrojów. Charakter zniszczeń i wad drewna wskazuje w wielu punktach na całkowite zniszczenie struktury na odcinku kilku centymetrów z zewnątrz przekrojów, rozwarstwienie tkanki drewna, obniżone parametry wytrzymałościowe (drewno klasy C22 lub słabszej).

Rys. 4. Przykładowe wyniki pomiarów rezystograficznych, element konstrukcji wieszara dachowego

W przekrojach, w których strefa niskich parametrów wytrzymałościowych znajduje się w środku wykresu na stosunkowo niedługim odcinku, należy przyjąć, że jest to efekt ominięcia rdzenia przez sondę. W takiej sytuacji sonda przez pewien czas pozostaje w obszarze pojedynczego słoja, wskazując obniżoną amplitudę oporu skrawania i bardziej płynny charakter wykresu. Nie stanowi to zagrożenia dla elementu, ani przesłanki o złej kondycji tkanki drewna. Odcinek o obniżonej amplitudzie oporów skrawania jest tym dłuższy im bardziej oddalony jest pomiar od centralnego punktu rdzenia drzewa, z którego wykonano przekrój. Do sprawdzających obliczeń statyczno-wytrzymałościowych przyjęto efektywne szerokości przekrojów oraz klasę wytrzymałościową drewna  $\leq C22$ .

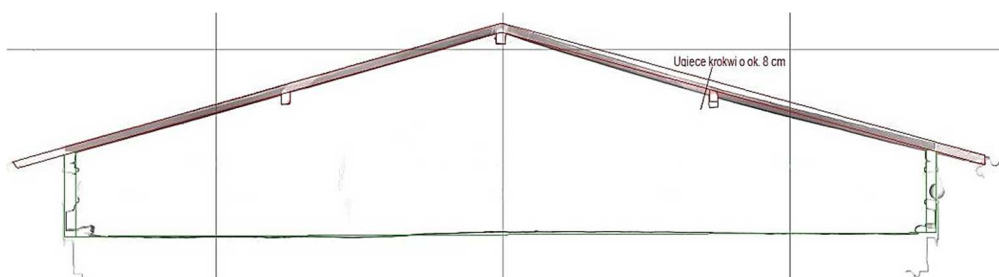
Konstrukcja dachów, z uwagi na procesy zmęczeniowe jest trwale zdeformowana (rys. 5, 6), co uwidocznili skaniny, wykonane w porze letniej (bez obciążenia dachów śniegiem). Zużycie drewnianych elementów składających się na konstrukcję więźarów (utrata powierzchni oraz osłabienie sztywności) oszacowano na 25%.

Rys. 5. Ugięcie krokwi dachu części biurowo – mieszkalnej

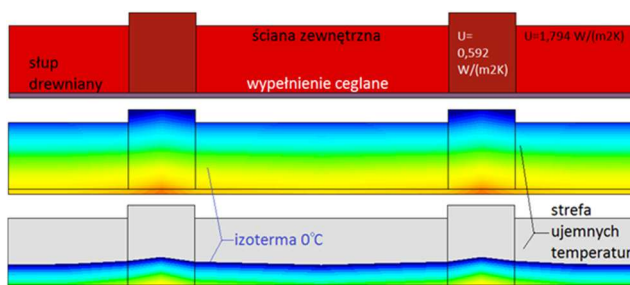
Średni współczynnik przenikania ciepła dla ściany ceramiczno-drewnianej wynosi  $U \approx 1,560 \text{ W/m}^2 \cdot \text{K}$  i jest daleki od progowych wymagań ustawowych dla ścian zewnętrznych  $U_{\text{dop}} \leq 0,25 \text{ W/(m}^2 \cdot \text{K)}$  – wymóg do końca grudnia 2016 r. Zamieszczony poniżej diagram (rys. 7), przedstawiający możliwy rozkład temperatury w przedmiotowej ścianie w okresach zimowych wyraźnie wskazuje na głębokość penetracji strefy ujemnych temperatur w jej przekroju, co nie jest i nie może być obojętne dla stanowiących jej podstawową konstrukcję elementów drewnianych.

Rys. 7. Rozkład temperatury w ścianie zewnętrznej, w okresie zimowym

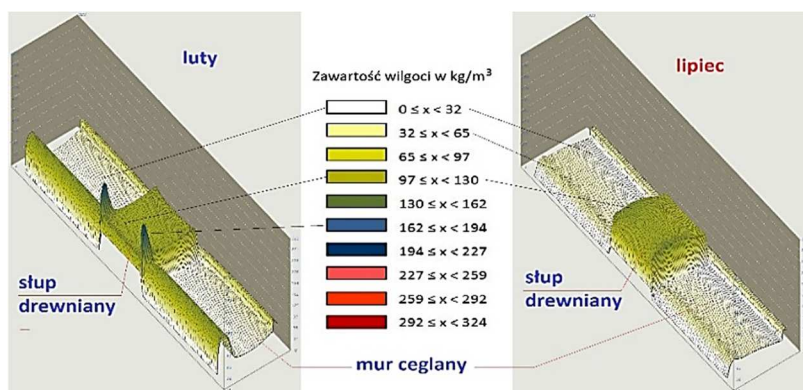
Poniżej, na dwóch kolejnych diagramach (rys. 8) zaprezentowano zmienność rozkładu wilgoci wokół drewnianych słupów, która jest w takich konstrukcjach przyczyną uszkodzeń mrozowych a także uszkodzeń mechanicznych spowodowanych pęcznieniem i skurczem drewna. Podwyższona wilgotność, jak to już wspomniano wcześniej sprzyja rozwojowi grzybów z grupy podstawczaków, odpowiedzialnych, w tym przypadku, za rozkład brunatny drewna.

Rys. 8. Rozkład wilgoci wokół elementów drewnianych muru pruskiego w miesiącach zimowych i letnich

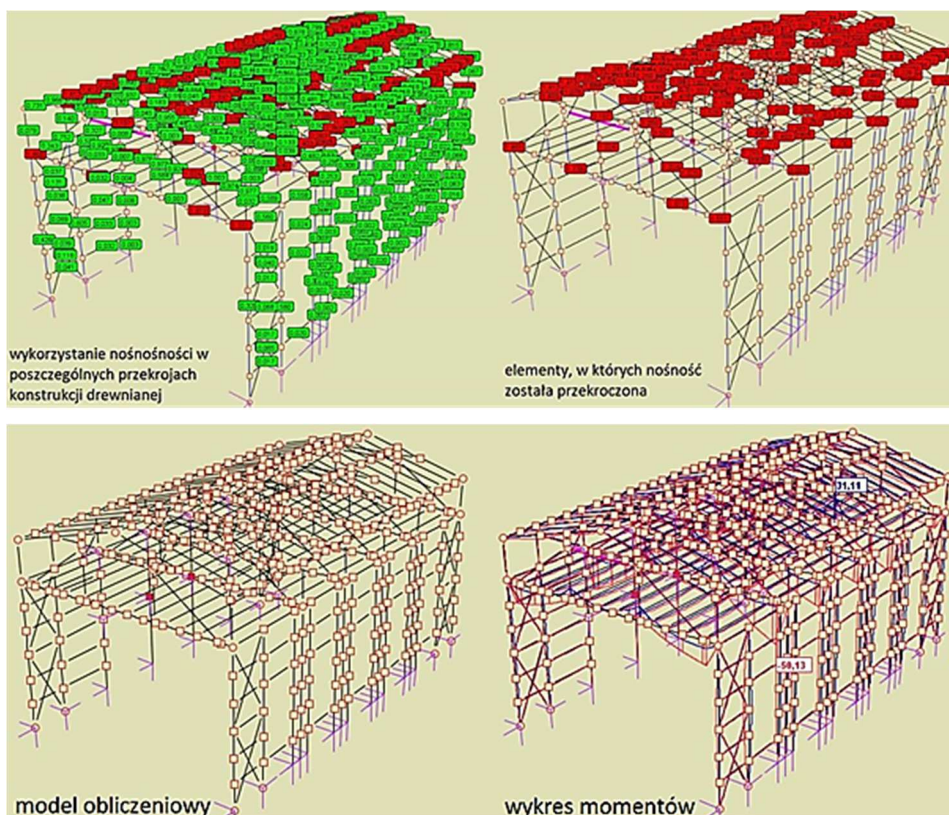
Poniżej (rys. 9), zamieszczono schemat obliczeniowy konstrukcji części głównej (reprezentacyjnej) budynku wraz ze wskazaniem (czerwonymi – ciemniejszymi etykietami) jej elementów, dla których warunków nośności może być niespełniony. Ponadto, wyniki obliczeń wyraźnie wskazały na możliwość znacznych (ponad 30%) przekroczeń dopuszczalnych wielkości przemieszczeń, szczególnie w słupach ścian zewnętrznych. W modelu obliczeniowym pominięto balast, jaki dla ww. słupów mogłoby stanowić wypełnienie ceglane.

Rys. 9. Model obliczeniowy całości konstrukcji drewnianej ze wskazaniem prętów (czerwone – ciemniejsze etykiety), dla których warunków nośności może być niespełniony

Pomimo zmniejszenia się przekrojów czynnych konstrukcji budynku wskutek zaawansowanej korozji biologicznej, na podstawie przeprowadzonych obliczeń dla najbardziej niekorzystnej kombinacji obciążeń nie stwierdzono przekroczenia nośności w słupach, natomiast występuje poważne zagrożenie przekroczenia nośności w elementach więźby dachowej, w tym nawet 2,5 krotnie. O przekroczeniu stanów granicznych użytkowności konstrukcji świadczy tu również widoczna gołym okiem deformacja dachu. Więźba dachowa budynku nosi ślady przeróbek, wzmocnień a także wymian elementów konstrukcyjnych. Jej dotychczasowe naprawy wykonywane były bez wstępnie wykonanego projektu, dlatego należy je uznać za przypadkowe, niepoprawiające bezpieczeństwa konstrukcji dachu ani też całego obiektu.

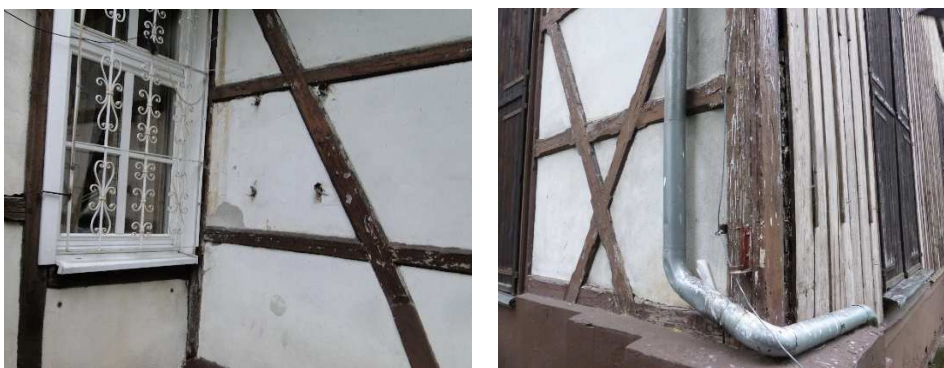
Wielokrotne przeróbki i wzmocnienia konstrukcji dachowych oraz ubytki masy drewna spowodowane przez owady wygenerowały osłabienia przekrojów oraz deformacje. Zakres zużycia technicznego drewna zabudowanego w ścianach omówiono już wcześniej. W najbardziej zaawansowanym stanie rozkładu znajdowały się jednak najniższe położone i występujące na całym obwodzie budynku podwaliny ścian, których zużycie oceniono na ok. 50%.

- zużycie techniczne elementów drewnianych jest wysokie, dochodzące do 50% ubytków przekroju czynnego (rys. 10),

Rys. 10. Elementy drewniane konstrukcji budynku

– wymagana jest wymiana skorodowanych (porażonych biologicznie w stopniu znacznym – ponad 50%) elementów na nowe, przywrócenie połączeń prętów więźb dachowych na wzór istniejących, przeprowadzanie częstszych przeglądów i wnikliwych obserwacji, w tym pomiarów odkształceń uzupełnionych analizami obliczeniowymi.

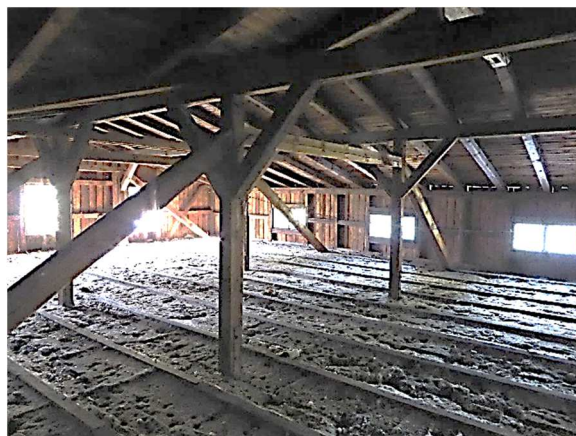
- sprawdzające obliczenia statyczno-wytrzymałościowe wykazały, że w drewnianych elementach nośnych budynku (szczególnie dachu) mogą nastąpić lokalne przekroczenia nośności, lecz ze względu na estetykę obiektu i jego historyczny charakter autorzy nie przewidzieli tradycyjnych wzmocnień ze względu na zachowanie autentyczności konstrukcji dachowej, szczególnie wieszarowej (rys. 11),

Rys. 11. Konstrukcja wieszarowa dachu
