# STAN PRZEDAWARYJNY PRZEKRYCIA DACHOWEGO Z DREWNIANYMI DŹWIGARAMI WIESZAROWYMI ZABUDOWANYMI W HALI Z POCZĄTKU XX WIEKU

Katedra Inżynierii Budowlanej, Politechnika Śląska

### THE PRE-DAMAGED STATE OF THE ROOF WITH BUILT-IN TIMBER TRUSS GIRDERS OVER THE HOUSE ERECTED AT THE BEGINNING OF THE TWENTIETH CENTURY

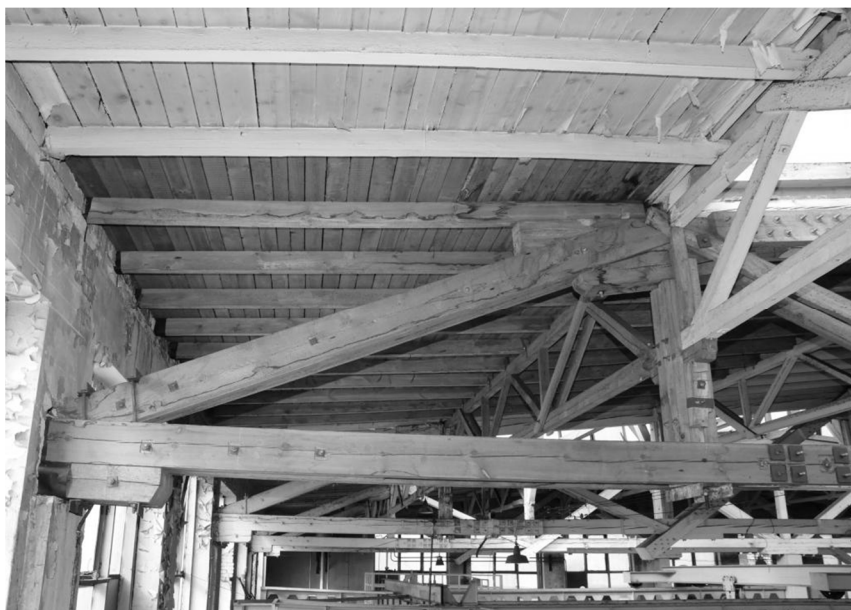
Rys. 6. Widoczne naprawy wykonane w ostatniej dekadzie

– niestaranne i wadliwe wykonanie napraw dźwigarów w przeszłości w trzech osiach nawy południowej (część elementów wymieniono na nowe – przykład na rys. 6). W jednym z dźwigarów, fragment ukośnego elementu pasa górnego został wymieniony na nowy i połączony nakładkowo z pozostałą częścią ukośnego pasa, ale ponieważ prawdopodobnie został źle docięty (za krótko), brakujący odcinek wypełniono fragmentem deski ułożonym w poprzek włókien, całość maskując od spodu dodatkową deską (rys. 11). W innych trzech dźwigarach, które również były naprawiane w obrębie węzła podporowego (por. rys. 6.), zaobserwowano występowanie innych pierścieni niż w oryginalnych węzłach. W trakcie odtwarzania połączenia zastosowano pierścienie zębate  $\phi 62$  (rys. 13.) zamiast pierścieni gładkich  $\phi 200 \times 40$  (rys. 14.), które występowały w tym połączeniu pierwotnie. Pierścienie zębate zastosowane w tym węźle w trakcie naprawy są za małe i nie spełniają należycie swojej funkcji. Źle dobrany rodzaj łączników (pierścieni) – o niewystarczającej nośności, jest powodem wykrzywienia śrub spinających występujących w tym połączeniu (rys. 13.). W konsekwencji może to doprowadzić do ścięcia drewna i powstania sytuacji awaryjnej. W jednym z węzłów, również w strefie podpory, stwierdzono wygięte śruby spinające połączenia na podwójny wrąb (rys. 12.) oraz poziome przemieszczenie się elementów węzła. Przyczyną może być ścięcie drewna wzdłuż włókien we wrębie lub niewłaściwie, niedokładnie odtworzone połączenie.

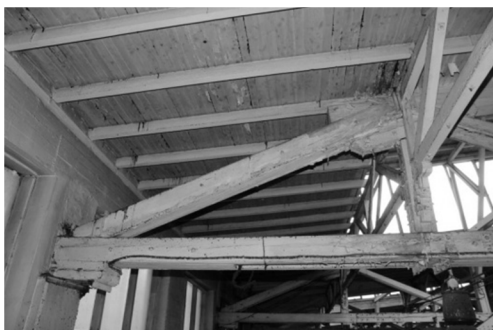
- występującą w kilku elementach, z uwagi na długotrwałe zawilgocenie w przeszłości, zaawansowaną korozję biologiczną (początek zgnilizny miękkiej); dotyczyło to pojedynczych przekrojów dwugałęziowego ściągu (rys. 7.) oraz elementów górnego węzła wieszara (rys. 8.),
- znaczne pęknięcia ukośne jednego elementu rozciąganego dwugałęziowego pasa – w miejscu dodatkowych łączników (rys. 9),
- zły stan techniczny węzła podporowego – występuje dodatkowy element wzmacniający połączenie pomiędzy dolnym pasem a skrajnym (ukośnym) elementem pasa górnego. Całość spięta została 4 szpilkami stalowymi. Świadczy to o złej kondycji tego połączenia już w latach ubiegłych (rys. 10),

Rys. 7. Widok skorodowanego ściągu

Wilgotność otoczenia jest jednym z podstawowych czynników określających warunki pracy drewna i jego wytrzymałość, decydujących o jego trwałości. W sprzyjających warunkach drewno może być bezpiecznie użytkowane wiele lat nie tracąc przy tym cech mechaniczno-wytrzymałościowych [2]. Należy pamiętać, że wilgotność powyżej 80% to tzw. wilgotny stan ochronny drewna, a wilgotność poniżej 20% to tzw. suchy stan ochronny drewna. Wilgotność drewna w przedziale od 20 do 80% to optymalne warunki do rozwoju grzybów powodujących zgnilizny. Dlatego należy dbać o szczelność pokrycia dachowego jak i świetlni, by w naturalny sposób ograniczyć rozwój korozji biologicznej (proces butwienia drewna). Jest to bardzo istotne z uwagi na stwierdzone występowanie w elementach konstrukcji przekrycia korozji biologicznej. W trakcie przeglądu w porze suchej pomierzona wilgotność drewna była w granicach 14–16%, natomiast po opadach deszczu wilgotność drewna wynosiła już ponad 20%. Dlatego docelowo elementy konstrukcji (lub jej fragmenty) zalecono wymienić na nowe w trakcie najbliższych remontów konstrukcji.

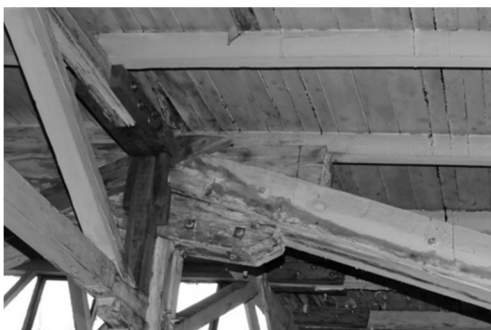
Rys. 8. Widok uszkodzonego węzła

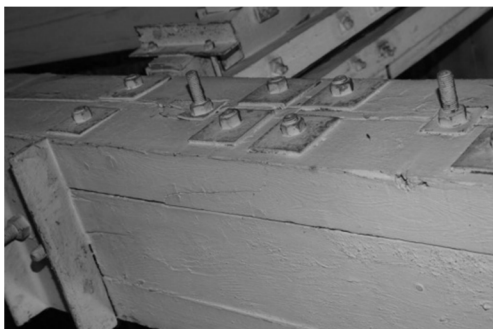
Rys. 9. Pęknięcie ukośne elementu rozciąganego dwugłazowego pasa dolnego

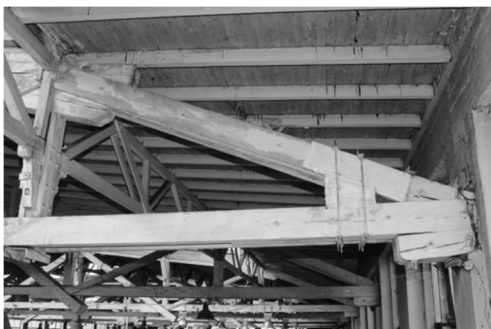
Rys. 10. Uszkodzenie w miejscu naprawy węzła podporowego

Wobec braku łatwej możliwości rozebrania węzła i wykonanie właściwego połączenia na pierścienie gładkie, zaproponowano wykonanie połączenia na 12 śrub M20, rozmieszczając je w dwóch wierszach po 6 śrub w szeregu. Rozwiązanie to jest łatwe do realizacji, a jego nośność obliczeniowa wynosi:  $F_{v,0,Rd} = 2 \times 2 \times 52,95 = 211,8 \text{ kN}$  – co jest wielkością większą niż występująca w ściąg siła obliczeniowa wynosząca 199,58 kN, wyznaczona dla przyjętych wcześniej założeń. Rozwiązanie to umożliwiło dodatkowo, wykonanie wzmocnienia na siły poziome, połączenia ukośnego pasa górnego (zastrzału) z pasem dolnym uszkodzonych węzłów pokazanych na rysunkach 10 i 12.

Propozycję naprawy uszkodzonych węzłów pokazano na rysunku 15, a na rysunku 16 przedstawiono jeden z węzłów w trakcie wykonywanej naprawy.

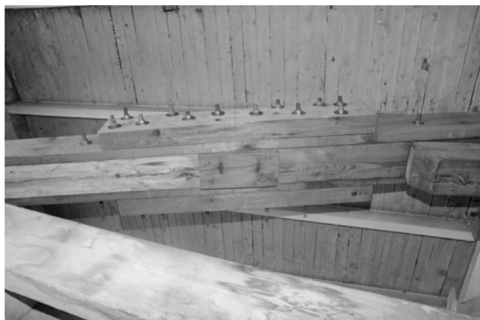
Rys. 11. Niewłaściwa naprawa ukośnego elementu pasa górnego

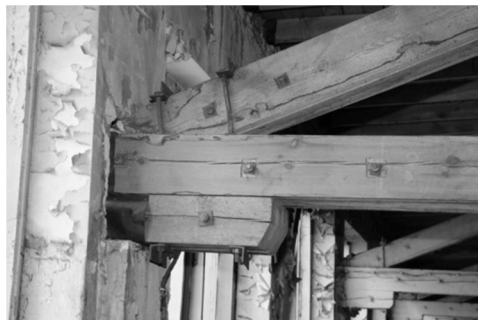
Rys. 12. Niewłaściwa naprawa węzła podporowego

Jak już wspomniano powyżej, w trakcie przeglądu konstrukcji w nawie południowej, w jednym z odbudowanych fragmentów dźwigarów, w połączeniu zakładkowym, stwierdzono duże rozwarście styku (16 milimetrów) – odsunięcie nakładki od środkowej części pasa. W rozwarciu, przy śrubie spinającej, zaobserwowano występowanie pierścienia zębatego  $\phi 62$  mm (rys. 13.), zamiast pierścienia gładkiego  $\phi 200 \times 40$  mm (rys. 14.), który powinien tu być zastosowany. Nośność pierścienia zębatego  $\phi 62$  mm na jedno cięcie w jednej płaszczyźnie ścinania wynosi:

Uwzględniając całość zastosowanego połączenia na pierścieniu zębate, łącznie z nośnością śrub na ścinanie (6 pierścieni + 3 śruby spinające M20), obliczeniowa nośność połączenia wynosi:  $F_{v,0,Rd} = 6 \times 6,48 + 3 \times 2 \times 11,27 = 106,5 \text{ kN}$  – i jest to niewystarczająca nośność połączenia odtworzonego węzła, w przecie występuje bowiem siła obliczeniowa 199,58 kN.

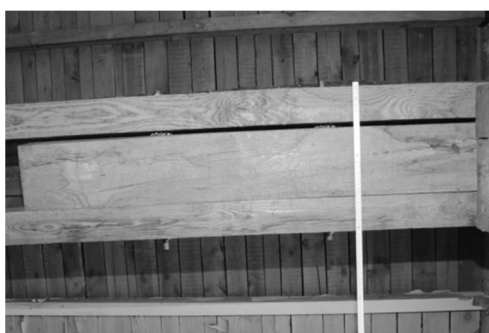
Rys. 13. Widok połączenia z pierścieniami zębatymi  $\phi 62\text{ mm}$

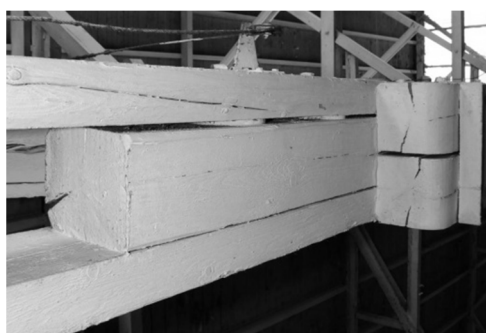
Rys. 14. Widok oryginalnych pierścieni gładkich  $\phi 200\text{ mm}$
