# STAN TECHNICZNY I REMONT SZESNASTOWIECZNEJ DZWONNICY DREWNIANEJ

**Streszczenie:** W opracowaniu przedstawiono przypadek szesnastowiecznej dzwonnicy drewnianej, zlokalizowanej na Górnym Śląsku. Wskutek nadmiernego osiadania jednego z kamieni fundamentowych doszło do nadmiernego przechylenia konstrukcji i uszkodzenia części zamków ciesielskich. W połączeniu z silną korozją podwalin doprowadziło to do zagrożenia powstaniem poważnych uszkodzeń, a nawet zniszczeniem konstrukcji. Po szczegółowym rozpoznaniu stanu obiektu oraz podłoża gruntowego przeanalizowano potencjalne możliwości zabezpieczenia i remontu konstrukcji. Do czasu opracowania tekstu konstrukcja dzwonnicy została zrektyfikowana i tymczasowo oparta na nowym fundamencie. Dalsze prace remontowe i konserwacyjne przewidziane są w roku 2017.

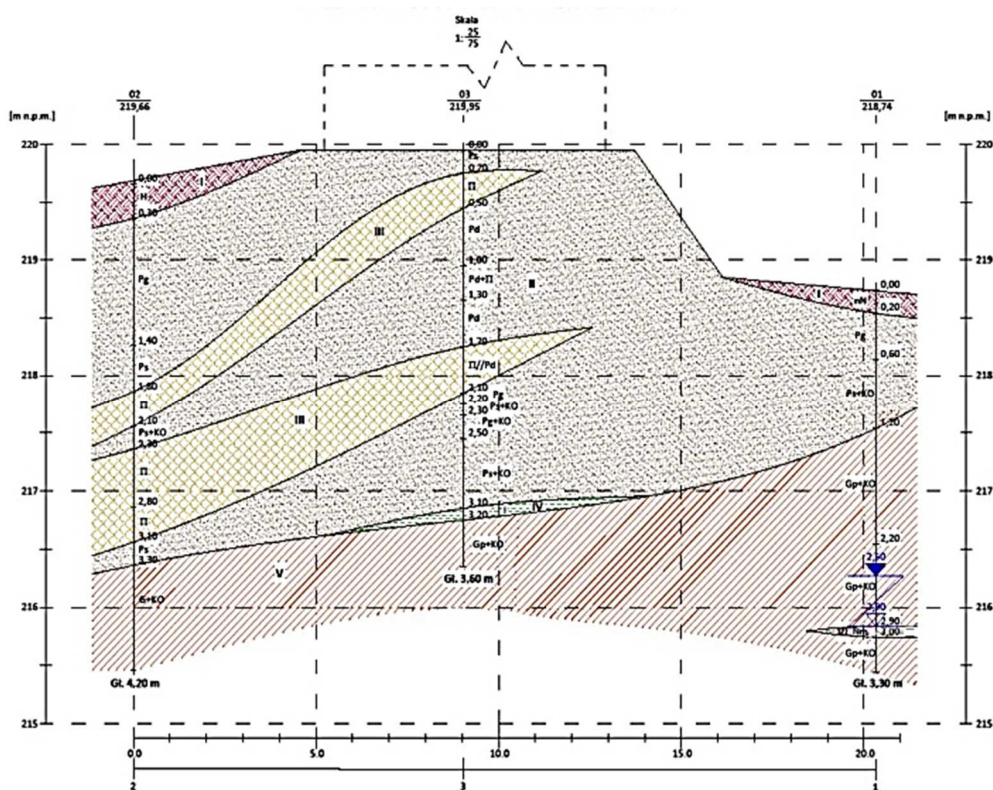
- warstwa I – grunty nasypowe i gleba, o miąższości 0,0–0,3 m,
- warstwa II – piaski średnie i drobne z dodatkiem pyłu i otoczków oraz piaski zaglinione o  $I_D = 0,4$ ,
- warstwa III – pyły w stanie twardoplastycznym, o uśrednionym stopniu plastyczności  $I_L = 0,18$ ,
- warstwa IV – grunty bardzo spoiste, występujące lokalnie, o niewielkiej miąższości,
- warstwa V – grunty spoiste, gliny piaszczyste z otoczkami, o  $I_L = 0,24$ ,
- warstwa VI – grunty organiczne, występujące lokalnie, o niewielkiej miąższości.

Grunty budujące podłoże, z wyjątkiem warstwy I i VI, należy ocenić jako średnio nośne i średnio odkształcalne, w pełni uzasadniające bezpośredni sposób posadowienia istniejącego obiektu. Korzystne są również pod tym względem warunki wodne. Warto przy tym jednak zwrócić uwagę na obecność w podłożu pyłów, to jest gruntów niezwykle wrażliwych na zawilgocenie, a także piasków drobnych, lokalnie zaglinionych, o stosunkowo niewysokim zagęszczeniu. Sprzyjać to może ich dogęszczaniu, a także lokalnemu wymywaniu. A takie okoliczności, w odniesieniu do tego obiektu, są bardzo prawdopodobne – wobec stwierdzonego sposobu posadowienia, usytuowania obiektu, ukształtowania terenu i bliskości grobów oraz drzew (w tym usuniętych w różnych okresach czasu).

Rys. 6. Przekrój geotechniczny pod wieżą dzwonnicy

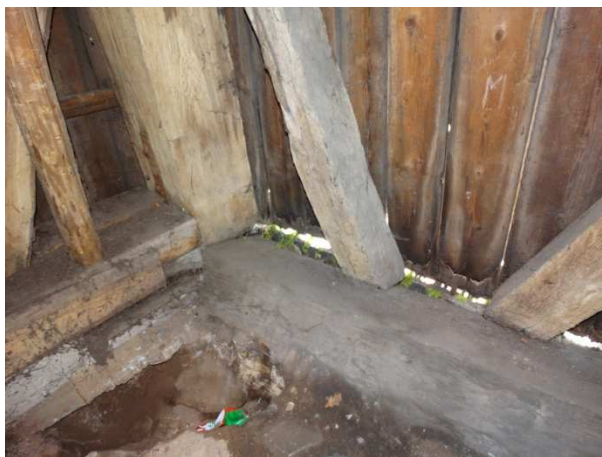
- silne osiadania konstrukcji widoczne w jej południowo-zachodnim narożu,
- wynikające z powyższego odchylenie wieży od pionu (o około  $3^\circ$ ),
- bardzo silne uszkodzenia elementów konstrukcji nośnej (podwalin, słupów, stężeń) w sąsiedztwie osiadającego naroża (rys. 7),
- zniszczenie części zamków ciesielskich w połączeniach elementów jak wyżej,
- silna deformacja ścian zachodniej przy osiadającym narożu (rys. 8),
- bardzo silne uszkodzenia korozyjne w obrębie belek podwalinowych (rys. 9),
- lokalnie bardzo silne uszkodzenia korozyjne elementów konstrukcyjnych daszku pośredniego (rys. 10),
- lokalnie bardzo silne uszkodzenia korozyjne lub mechaniczne desek i listew w szalowaniu ścian (rys. 11),
- lokalne uszkodzenia korozyjne innych elementów drewnianych,
- silne uszkodzenia, a lokalnie zniszczenie obwodowej podmurówki w sąsiedztwie osiadającego naroża (rys. 12).

Rys. 7. Uszkodzone elementy konstrukcyjne w południowo-zachodnim narożu wieży

W opisanej sytuacji konieczne było jak najszybsze podjęcie niezbędnych prac remontowych, obejmujących pełną stabilizację konstrukcji, wymianę najsilniej uszkodzonych elementów drewnianych oraz naprawę i konserwację pozostałych elementów. Oczywistym zaleceniem było wykonanie stabilnego fundamentu, gwarantującego pewne i niezmiennie w czasie podparcie całej konstrukcji, a także wymiana niemal całkowicie zniszczonych belek podwalinowych.

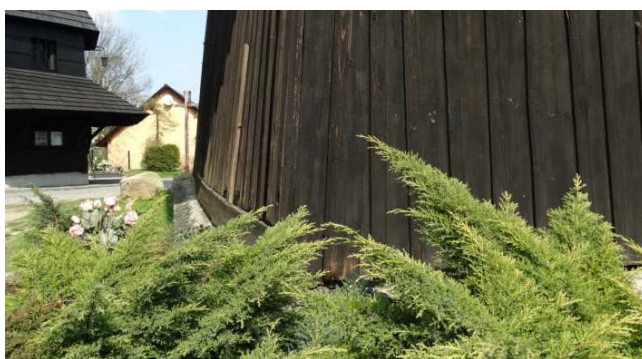
Pierwszą z nich stanowią uszkodzenia i deformacje elementów konstrukcyjnych towarzyszące osiadaniu jednego z narożników, a także zniszczenie podmurówki. Wszystkie te uszkodzenia spowodowane są istotną zmianą geometrii sztywnego, wielokrotnie niewyznaczonego statycznie szkieletu nośnego w wyniku obniżenia poziomu posadowienia jednego z narożnych kamieni fundamentowych. Samo osiadanie kamienia węglowego wprost wynikać musi ze

Rys. 8. Deformacja ściany zachodniej

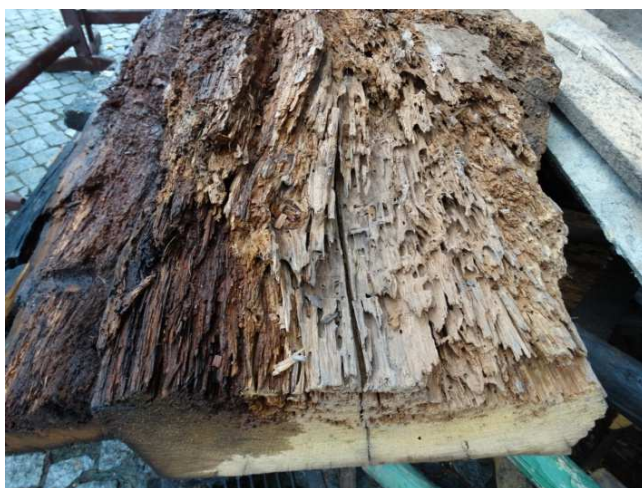
Rys. 9. Stan techniczny belki podwalinowej – widok po demontażu jesienią 2016 r.

Druga grupa obejmuje uszkodzenia korozyjne drewna wprost wynikające z długoletniej eksploatacji obiektu narażonego na bezpośredni wpływ zmiennych czynników atmosferycznych (deszcz, wiatr, temperatura). W przypadku belek podwalinowych do powstania

znaczących uszkodzeń korozyjnych przyczynił się dodatkowo fakt podwyższenia poziomu gruntu wokół wieży (a tym samym obsypania belek gruntem) oraz wykonanie podmurówki. Obydwa te zabiegi spowodowały trwałe zawilgocenie elementów, bowiem istotnie utrudniały ich naturalne wysychanie.

Nie sposób było stwierdzić, jaka jest stabilność obniżonego kamienia węglowego, natomiast wyraźne zwiększenie jego osiadań w stosunkowo krótkim czasie kało przypuszczać, że proces ten postępuje, prowadząc do powolnego, ale konsekwentnego przyrostu zagrożenia. Stwierdzone, bardzo silne uszkodzenia korozyjne belek podwalinowych również przyczyniały się do osłabienia stateczności i nośności całej konstrukcji.

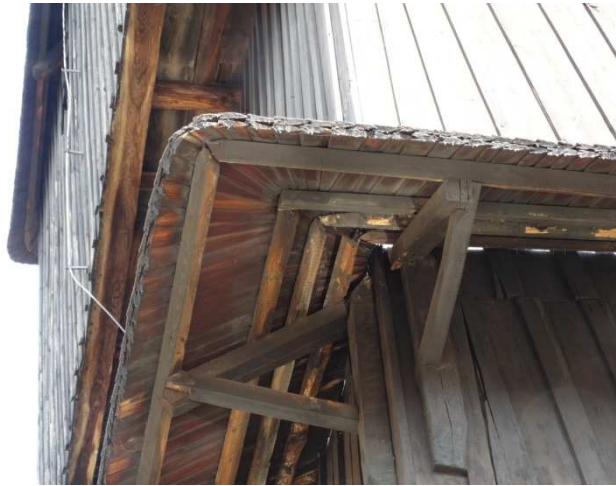
Rys. 10. Przykład uszkodzeń konstrukcji daszku pośredniego

Pozostałe uszkodzenia miały charakter drugorzędny, jednak pozostawienie ich bez naprawy skutkować musiało powolnym pogarszaniem się stanu całej konstrukcji, prowadzącym do szybkiego wzrostu zakresu, a zatem i kosztów koniecznych napraw. W szczególności dotyczyło to uszkodzonych (skorodowanych) elementów obudowy (desek i listew szalunkowych) oraz elementów nośnych daszku pośredniego.

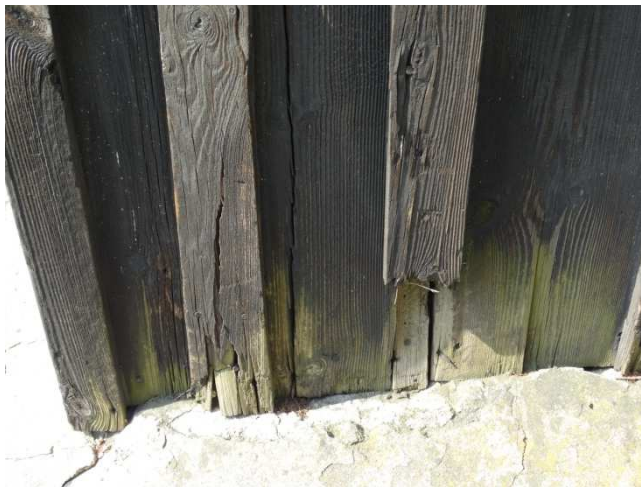
Rys. 11. Przykład uszkodzeń elementów szalowania ścian

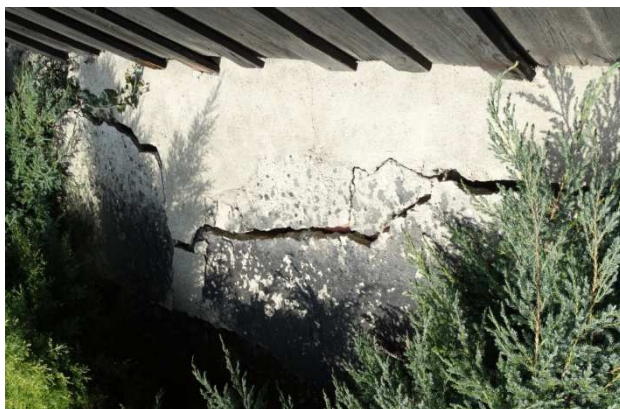
Rys. 12. Zniszczenie podmurówki przy osiadającym narożu

Ostatecznie, podjęta została decyzja o uniesieniu wieży w całości (na tymczasowej stalowej ramie) i posadowieniu jej, z jednoczesną rektyfikacją, na żelbetowym fundamencie pośrednim, wykonanym w postaci zamkniętej, obwodowej ramy fundamentowej, opartej na ośmiu palach żelbetowych. W roku 2016 wykonano fundament i przeprowadzono rektyfikację
