# ANALIZA PRZYCZYN POWSTANIA USZKODZEŃ KOŚCIOŁA POD WEZWANIEM PODWYŻSZENIA KRZYŻA ŚWIĘTEGO W PODLEGÓRZU

**Streszczenie:** W pracy zaprezentowano wyniki analizy, jaką przeprowadzono w celu określenia przyczyn powstania uszkodzeń zabytkowego kościoła pod wezwaniem Podwyższenia Krzyża Świętego w Podlegórze. W artykule przedstawiono ocenę stanu technicznego omawianego obiektu, zarejestrowane uszkodzenia oraz wyniki obliczeń numerycznych obejmujących analizę stateczności zbocza, na którym posadowiono kościół oraz analizę statyczno-wytrzymałościową więźby dachowej. Na tej podstawie stwierdzono, że zarejestrowane uszkodzenia spowodowane były brakiem poprawnego odprowadzenia wody opadowej z połaci dachowych oraz brakiem poprawnego drenażu przyległego terenu. Wyniki obliczeń numerycznych wykazały, że na żadnym z etapów analizy stateczności zbocza, nie dochodziło do utraty jego stateczności.

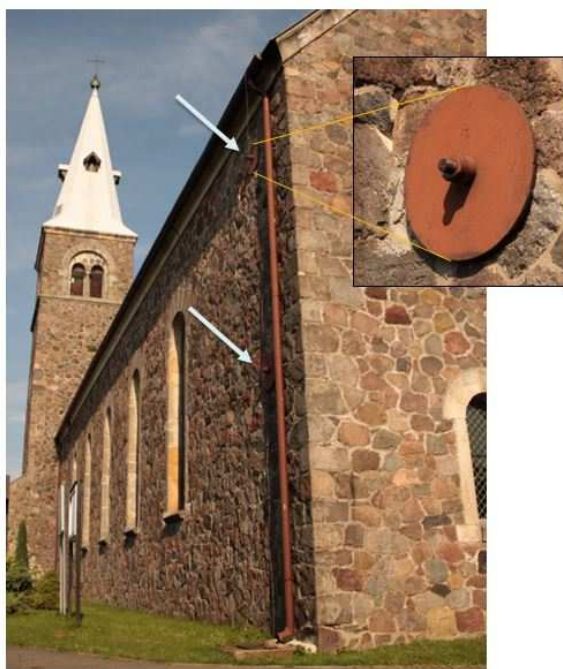
Rys. 4. Lokalizacja ściągów ściany frontowej

Na potrzeby oceny stanu technicznego kościoła zinventaryzowano powstałe uszkodzenia, wśród których przeważały rysy i pęknięcia powierzchniowe, biegnące w kierunku pionowym lub ukośnym – występowały one zarówno po wewnętrznej jak i zewnętrznej stronie budynku, najczęściej w miejscach osłabienia ścian otworami oraz na krawędziach ścian o różnej sztywności. Zinventaryzowano również spękania uwidaczniające się po obu stronach ścian, które świadczyły o poważnym uszkodzeniu konstrukcji murów. Z kolei, na powierzchniach przypór wieży dzwoniczej kościoła, dostrzeżono wyraźne sieci spękań oraz miejscowe ubytki zaprawy murarskiej. Należy zauważyć, że uszkodzenia kościoła pojawiły się znacznie wcześniej, czego dowodem jest zastosowanie w pierwszej połowie XX w. ściągę we frontowej ścianie szczytowej (rys. 4).

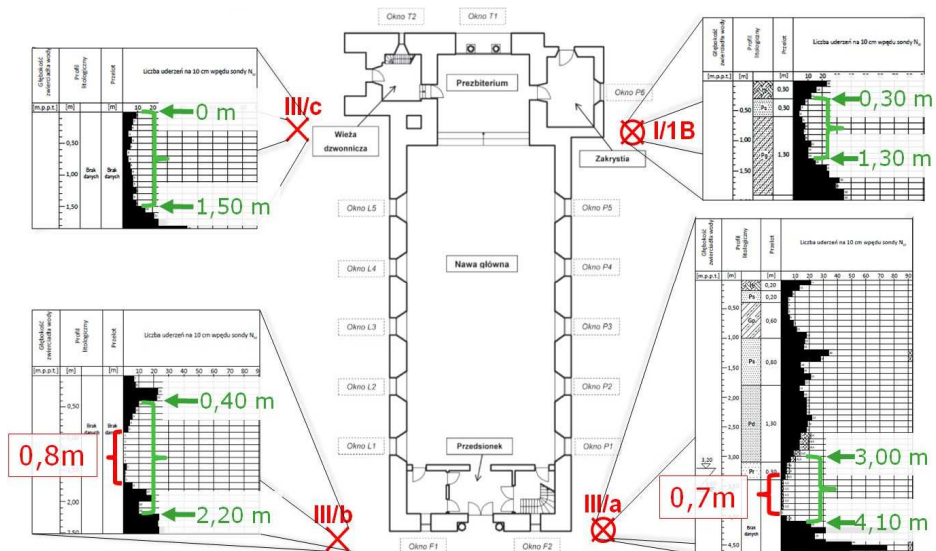
Rys. 6. Wyniki sondowań DPL wokół kościoła

Na podstawie sondowań DPL wokół kościoła (III/a, III/b, III/c) oraz odwiertu III/a stwierdzono występowanie bardzo słabej warstwy gruntu (rys. 6):

- na głębokości 3,00 m p.p.t. w punkcie III/a (prawy narożnik frontowej ściany szczytowej) w postaci nawodnionego piasku grubego o miąższości ok. 0,7 m,
- na głębokości 0,6 m p.p.t. w punkcie III/b (lewy narożnik frontowej ściany szczytowej) o miąższości ok. 0,8 m,
- do głębokości ok. 1,5 m p.p.t. w punkcie III/c (lewa przypora).

Wokół kościoła wody gruntowe zostały nawiercone na głębokości ok. 3,5 m p.p.t, czyli znacznie niżej niż zarejestrowane warstwy słabonośne gruntu. W obrębie skarpy nie nawiercono poziomu wód gruntowych. Wykonane wiercenia umożliwiły określenie litologii zalegających warstw gruntowych w otoczeniu kościoła oraz skarpy.

W przypadku stwierdzenia dalszej propagacji zarysowań murów kościoła oraz stwierdzenia dodatkowych uszkodzeń proponuje się wzmocnienie podłoża gruntowego np. poprzez zastosowanie technologii jet-grouting polegającej na stworzeniu gruntowo-cementowych kolumn pod istniejącymi fundamentami budynku. Metoda ta pozwala na znaczne wzmocnienie podłoża oraz jednoczesne podchwycenie fundamentów i przeniesienie – w przypadku głębokich iniekcji – obciążenia na niższe warstwy gruntu. Pomimo, że technologia ta została opracowana stosunkowo niedawno, zdążyła już znaleźć szerokie zastosowanie w praktyce geoinżynierskiej ze względu na szereg zalet. W celu jednoznacznego doboru technologii naprawy niezbędne jest przeprowadzenie dodatkowych badań geotechnicznych o większym zasięgu.

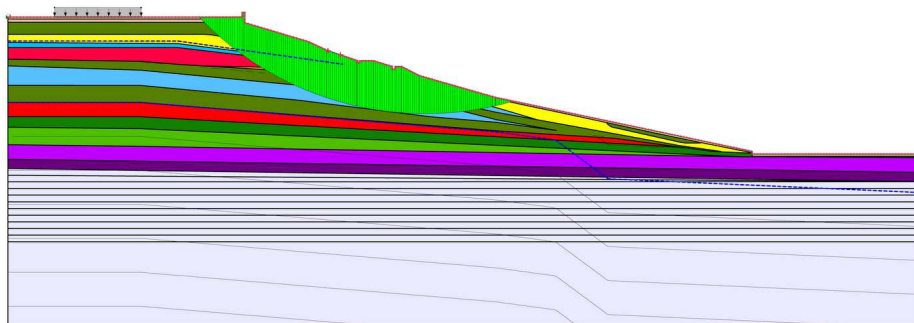
Rys. 9. Utrata stateczności przez poślizg zbocza w przekroju (Linia I),  $FS = 1,570$

Przeprowadzone obliczenia pozwoliły stwierdzić, że na żadnym z etapów analizy stateczności zbocza nie stwierdzono ryzyka wystąpienia osuwiska. Należy jednak podkreślić, że przeprowadzona analiza, ze względu na m.in. brak możliwości szczegółowego rozpoznania podłoża gruntowego na znaczną głębokość oparta była na wielu uproszczeniach.

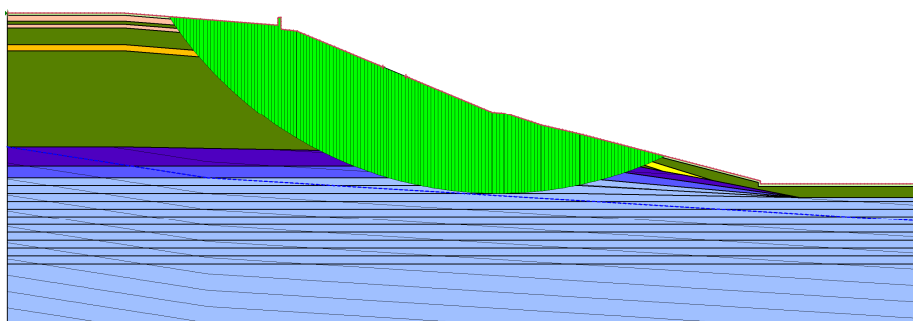
Rys. 10. Utrata stateczności przez poślizg zbocza w przekroju (Linia II),  $FS = 1,495$

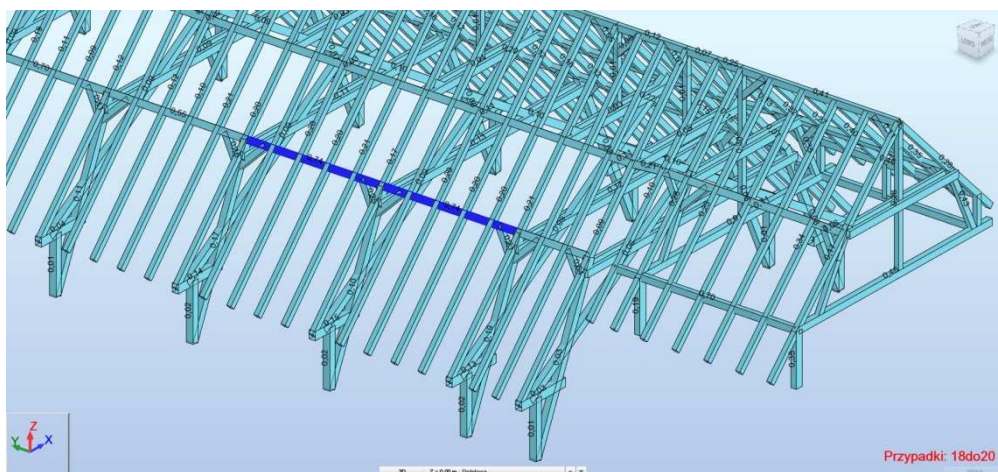
Na podstawie wyników analizy statycznej dla podstawowych kombinacji obciążeń stwierdzono maksymalne wykorzystanie nośności pojedynczego elementu konstrukcji na poziomie 73% (największe wyťaženia otrzymano dla płatwi pośrednich, podpierających szereg krokwi pomiędzy pełnymi więzarami dachowymi) (rys. 12). Oznacza to, iż cały układ posiada spory zapas nośności. Można zatem stwierdzić, że więźba dachowa w obecnym stanie technicznym jest w stanie przenieść działające na nią obciążenia.

Rys. 12. Lokalizacja elementów o największych wyťaženiach

W obrębie drewnianej więźby dachowej stwierdzono występowanie korozji biologicznej drewna głównie w części nad prezbiterium kościoła. Przeprowadzona analiza statyczno-wytrzymałościowa modelu konstrukcji dachu nie wykazała braku nośności elementów konstrukcyjnych. W związku z powyższym zalecono jedynie wymianę znacznie uszkodzonych elementów (skorodowane ściągi i płatwie pośrednie) na nowe. Zalecono również rozważyć zastosowanie chemicznych środków ochrony drewna oraz jego impregnację aby nie dopuścić do ponownego rozwoju grzybów i dalszego rozprzestrzeniania się technicznych szkodników drewna. Zaproponowano wykonanie ciśnieniowej iniekcji drewna, pozwalającej na dezynsekcję zainfekowanych elementów bez obniżania ich nośności oraz naruszania struktury drewna. Metoda ta bardzo dobrze sprawdza się w walce z technicznymi szkodnikami drewna, gdyż pozwala na jednoczesną impregnację drewna i zabezpieczenie go od wewnątrz, co daje większą pewność, że owady żerujące w drewnie nie powrócą. Ponadto preparaty wykorzystywane do ciśnieniowej iniekcji drewna wykazują także właściwości grzybobójcze, co stanowi dużą zaletę i pozwala na jeszcze szersze zastosowanie tej metody [12].
