# NAPRAWA BUDYNKU ROZDZIELNI ELEKTRYCZNEJ ODBUDOWANEJ PO KATASTROFIE BUDOWLANEJ

**Streszczenie:** Artykuł przedstawia sposób naprawy murowanego budynku rozdzielni elektrycznej, którego część została w niewłaściwy sposób odbudowana po katastrofie budowlanej. Błędy powstałe w trakcie odbudowy doprowadziły do pęknięć i wyboczenia murowanych ścian nośnych budynku. W artykule przedstawiono prawdopodobne przyczyny i zakres uszkodzeń oraz sposób zespolenia i naprawy konstrukcji budynku.

## THE REPAIR OF ELECTRICAL TRANSFORMER BUILDING REBUILT AFTER STRUCTURAL COLLAPSE

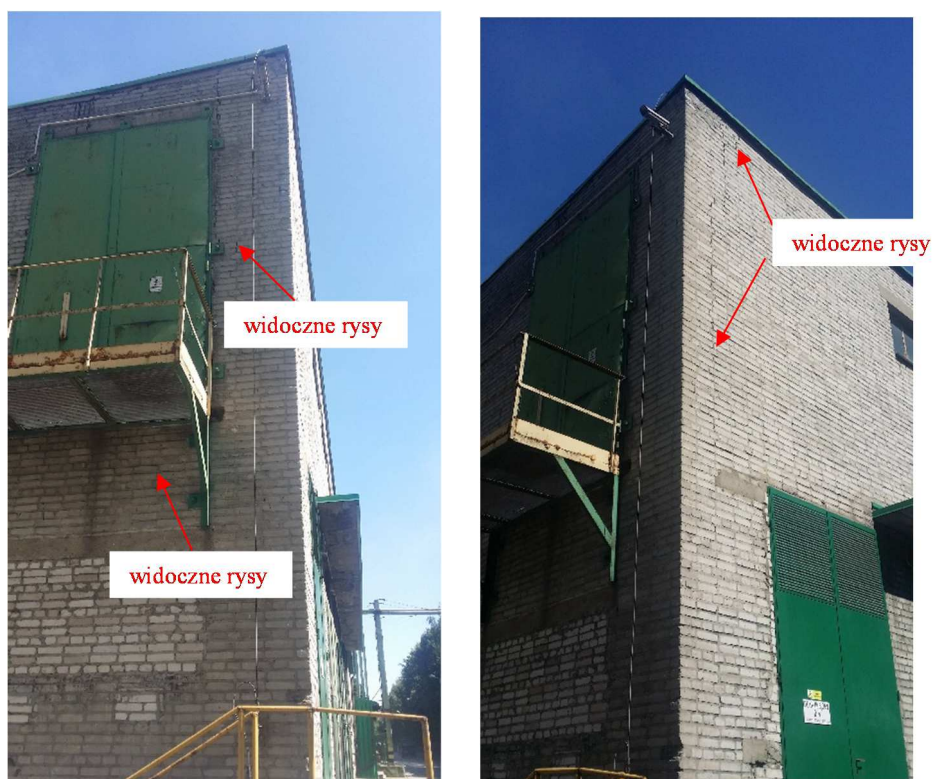
W trakcie odbytych oględzin stwierdzono, że naprawa budynku została wykonana w sposób nieprawidłowy, np. nie wykonano wieńców wiążących ściany nośne ze stropodachem, a poza tym budynek pozostał niedocieplony. Popętnione błędy doprowadziły do pęknięcia narożi ścian nośnych budynku, w miejscach połączenia ze ścianami szczytowymi. Rozszerzalność termiczna nieocieplonego stropodachu oraz brak prawidłowego powiązania płyty stropowej ze ścianą (brak wieńców), doprowadziła do powolnego odchylania się ściany nośnej budynku. Z informacji przekazanych przez właściciela budynku wynika, że wraz z upływem czasu pęknięcia się powiększają. Na podstawie oględzin autorzy opracowania stwierdzili, że obiekt należy niezwłocznie naprawić, gdyż jego dalsza eksploatacja grozi katastrofą budowlaną. Obecny stan techniczny budynku został zilustrowany na rys. 6 do 11.

Rys. 6, 7. Zachodni narożnik budynku – widoczne spękania biegnące przez całą wysokość kondygnacji I piętra

Na powierzchni ścian od strony zewnętrznej budynku widoczne są liczne rysy i spękania. Najbardziej uszkodzone są narożniki budynku oraz ściana podłużna. W związku z tym należy wzmocnić i zespolić zewnętrzne ściany (podłużną i poprzeczną) oraz zabezpieczyć je przed dalszym pękaniem i przemieszczeniem.

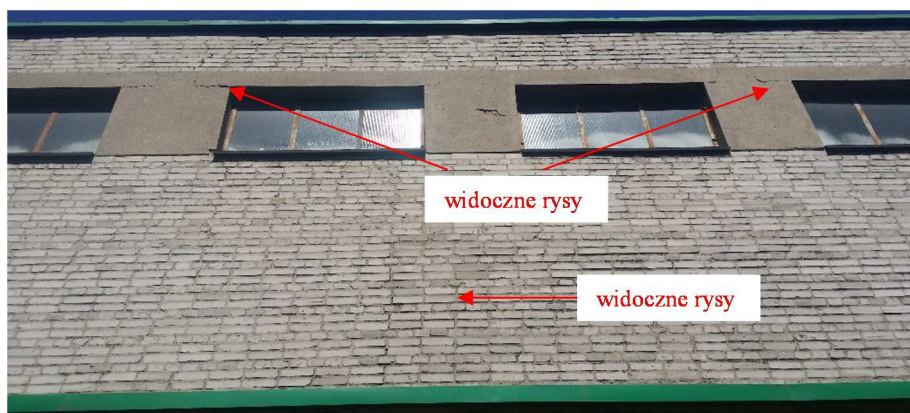
Rys. 8. Elewacja południowa – widoczne spękania pionowe, spękania w okolicach podparcia belek nadprożowych i spękania nad otworami okiennymi

W celu naprawy spękanych elementów żelbetowych zlecono wykonanie iniekcji ciśnieniowych na bazie żywic epoksydowych. Żywice epoksydowe charakteryzują się wysoką przyczepnością do betonu, dużą wytrzymałością na ściskanie (od 30 do ok. 85 MPa), zginanie (od 3 do 60 MPa) oraz rozciąganie (do ok. 40 MPa). Ze względu na dobrą przyczepność do betonu i wysoką wytrzymałość na ściskanie stwierdzono, że żywice epoksydowe w omawianym przypadku są najskuteczniejszymi materiałami do naprawy pęknięć oraz rys. W celu naprawy pękniętych nadproży i stropodachu wybrano iniekcję średniociśnieniową ( $0,15 \text{ MPa} < p < 0,80 \text{ MPa}$ ). Naprawę wykonano według zasady „niskie ciśnienie i długi czas tłoczenia”, a następnie zwiększano ciśnienie stopniowo do ciśnienia roboczego. Takie postępowanie zapewniło laminarny przepływ iniektu. Iniekcję ciśnieniową żywicy wykonują się przez pakery, które należy zamontować w wywierconych otworach albo wbić w rysy. Pakery rozmieszczono naprzemiennie wzdłuż przebiegu rysy, w odstępach odpowiadających  $\frac{1}{2}$  grubości elementu. Pakery powinny przecinać rysę pod kątem  $45^\circ$ , w połowie grubości naprawianego elementu konstrukcyjnego. Rozmieszczenie i rodzaj pakerów należało dostosować do rodzaju użytej żywicy. Po zamocowaniu pakerów można było przystąpić do tłoczenia żywicy. Prace rozpoczęto od najniższej położonego pakera w przypadku pęknięcia pionowego (dla belki) oraz od skrajnego pakera w przypadku rysy poziomej (w płycie stropowej). Autorzy artykułu zwracają uwagę, że ze względu na skurcz żywicy bardzo często konieczne jest przeprowadzenie ponownego wypełnienia już zainiektowanych pęknięć.

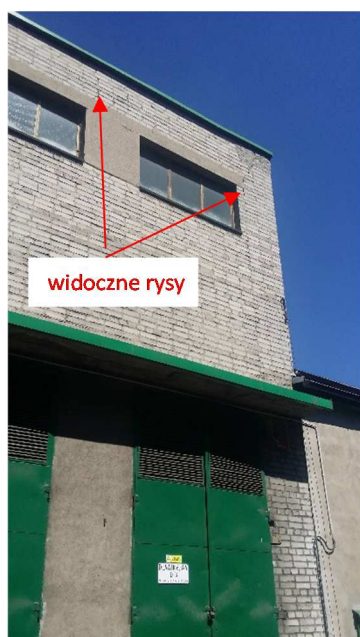
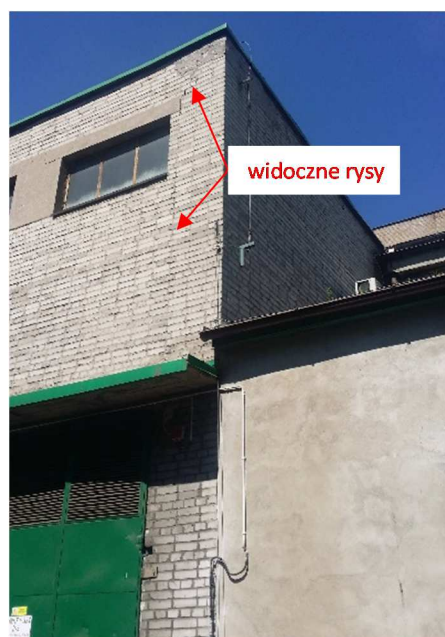
Rys. 9, 10. Wschodni narożnik budynku – widoczne spękania biegnące przez całą wysokość kondygnacji I piętra

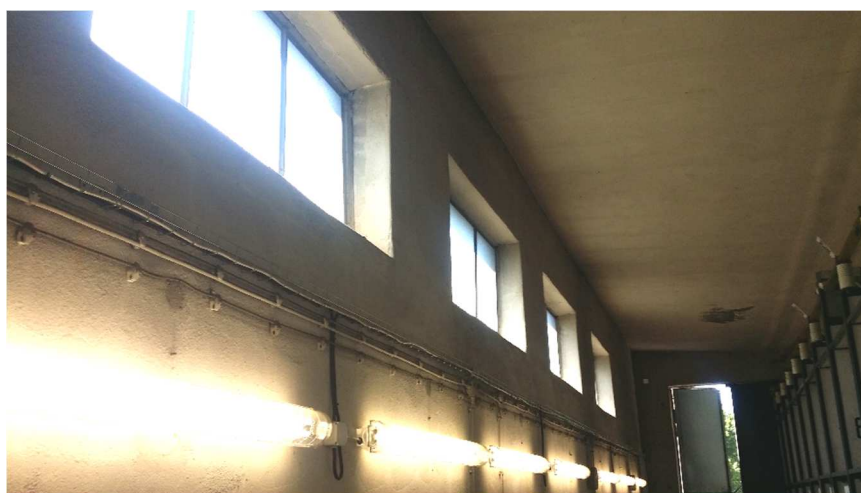
Rys. 11. Wnętrze budynku od strony wschodniej z widocznym oparciem na ścianie zewnętrznej monolitycznego stropodachu

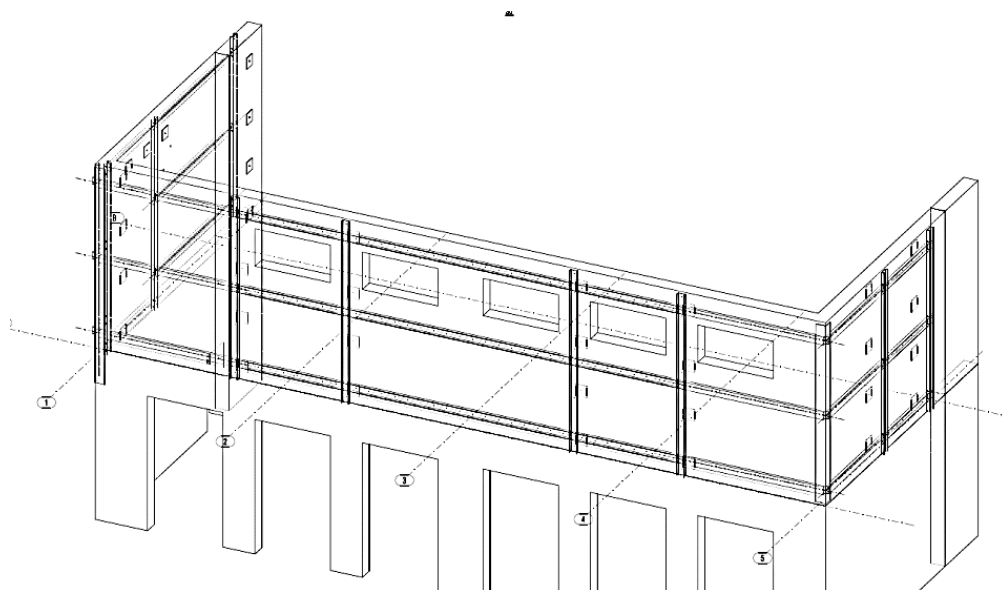
Rys. 12. Widok wzmocnienia konstrukcji – rysunek schematyczny

Kolejnym etapem naprawy budynku było zamontowanie stalowej konstrukcji wzmacniającej. Zaproponowano autorskie rozwiązanie składające się z kilku prostych elementów stalowych (zastosowane rozwiązanie przedstawiono na rys. 12 do rys. 14). Do wzmocnienia i zespolenia ścian budynku użyto:

- płaskowników zespawanych w kątownik – wzmacniających narożnik budynku,
- ram wykonanych z ceowników [200 mocowanych do ściany przez przykręcanie na wylot,
- ściąągów napinających.

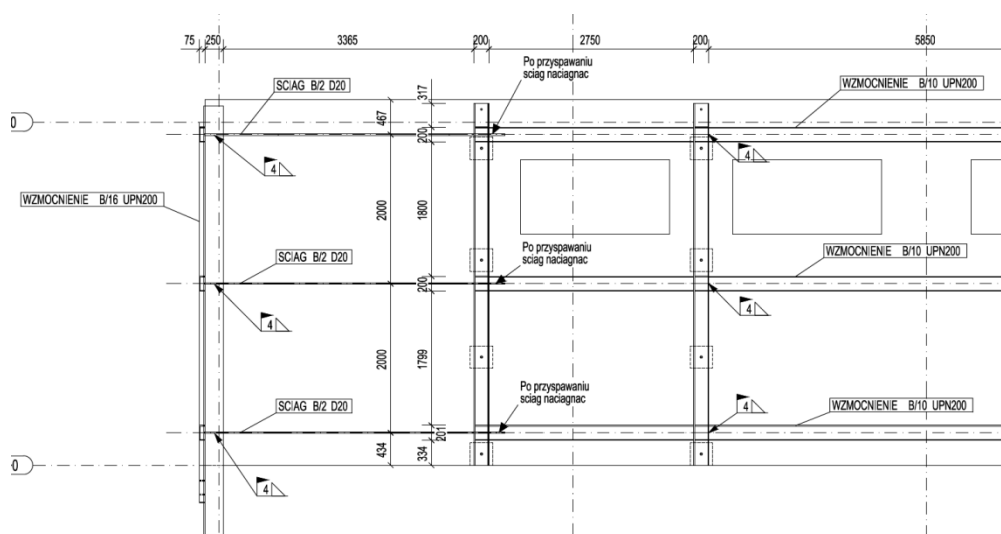
Rys. 13. Widok wzmocnienia konstrukcji podłużnej (nośnej) ściany zewnętrznej – fragment

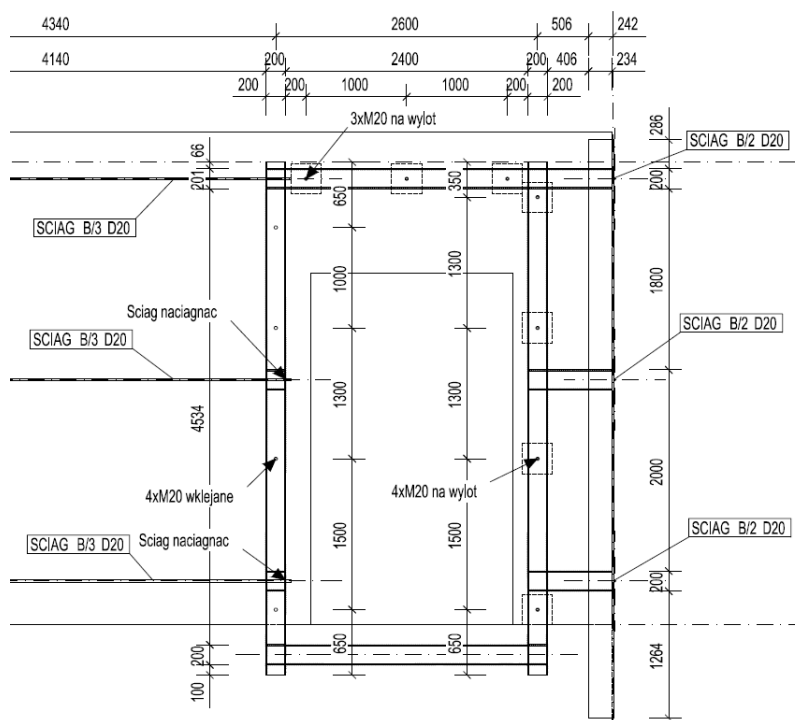
Rys. 14. Widok wzmocnienia konstrukcji poprzecznej ściany zewnętrznej – fragment
